工學博士 學位論文

이산화탄소 소화설비에서 누출로 인한  
질식사고의 원인분석과 대책에 관한 연구

釜慶大學校 大學院

消防防災工學協同課程

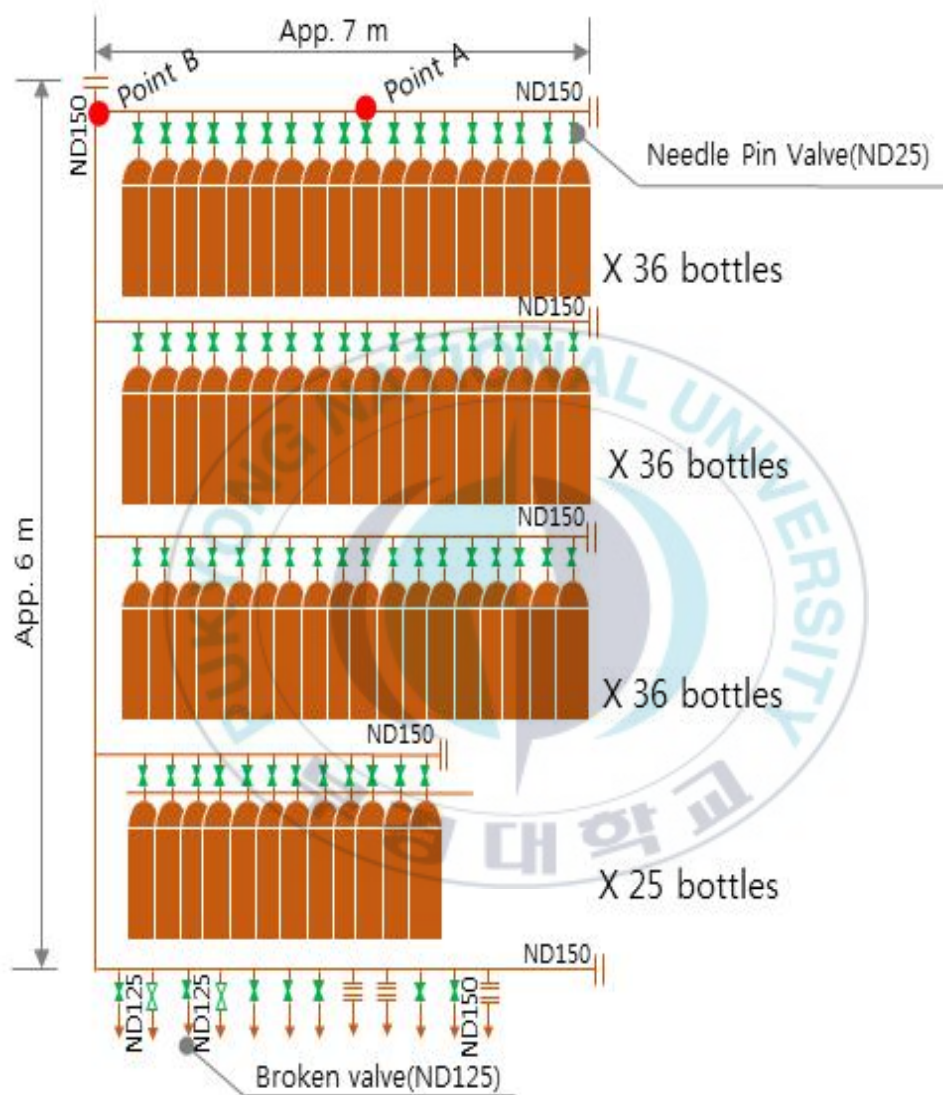
**Fig. 2.** Piping and instrument diagram of CO<sub>2</sub> fire extinguishing system.

첫 번째 단에서는 고압식 저장용기가 25병 설치되었으며, 둘째 단으로부터 넷째 단까지는 저장용기가 36병씩 저장되어 있었다. 선택밸브에서 가장 먼 저장용기에서의 거리는 약 13 m이며, 집합관에서 선택밸브까지의 배관의 크기는 ND150이었다.

저장용기에서 집합관 사이의 니들밸브(Needle valve)는 ND25이었으며, 사고 당시 선택밸브 12개 중 3개의 선택밸브는 폐쇄된 상태였으며, 나머지 9개만 사용되고 있었다. 선택밸브 9개 중 일부는 ND150, 일부는 ND125였으며 파괴된 선택밸브는 ND125였다.

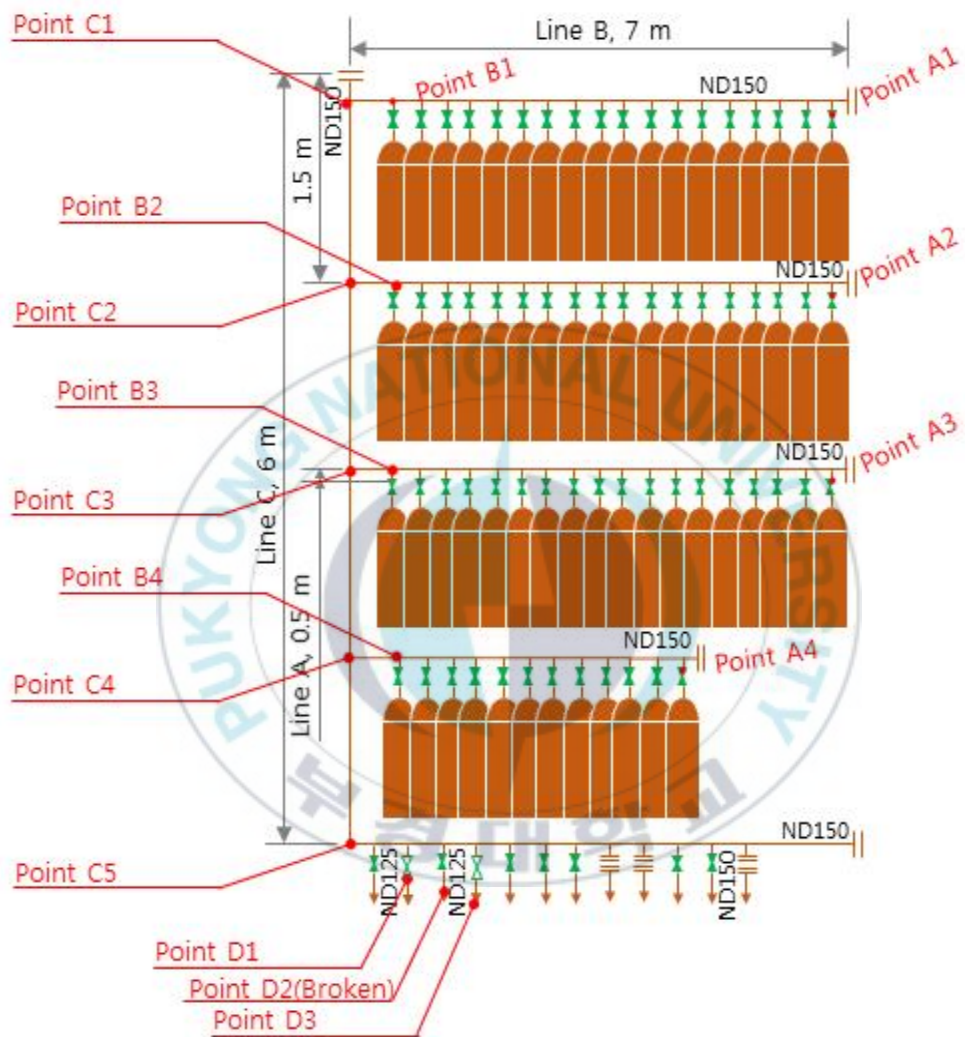
**Fig. 7.** Analysis result extraction location.

Point D1, D2, D3는 선택밸브를 나타내며 Point D2가 파괴되었던 선택밸브이다.

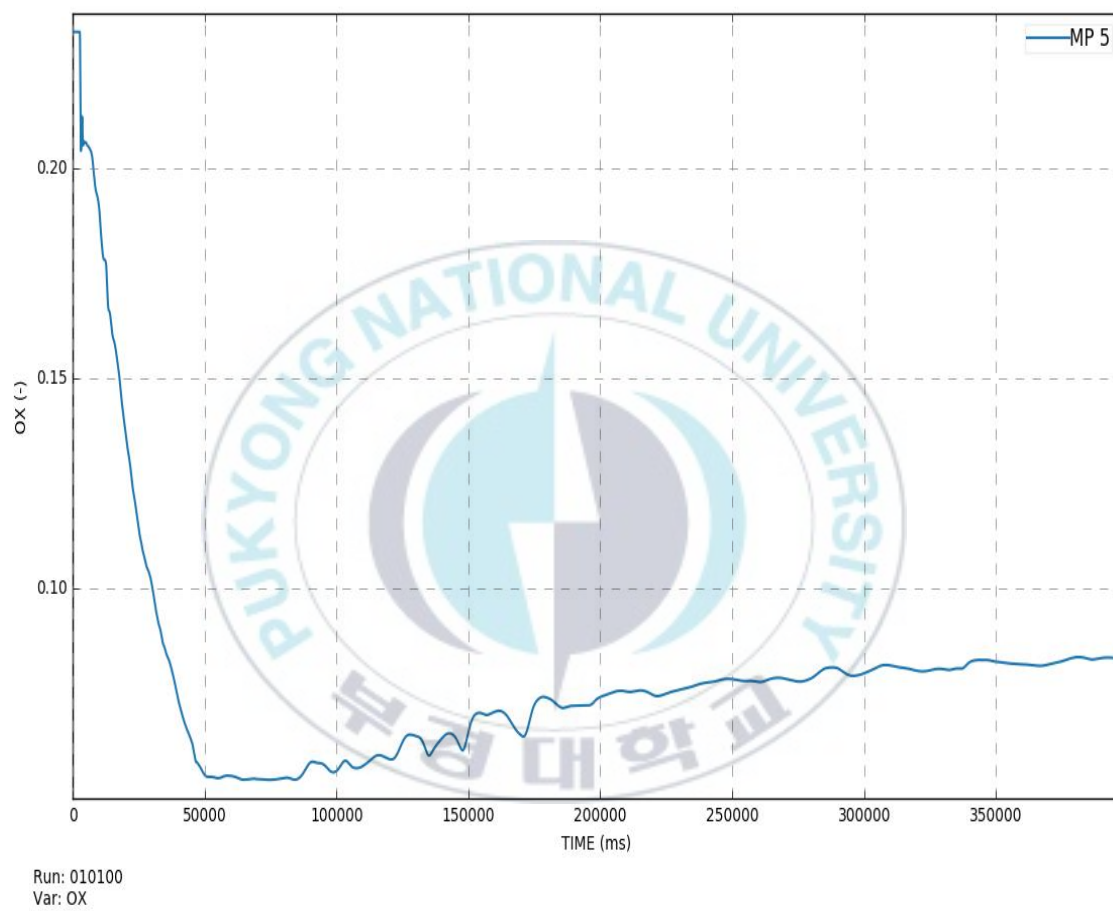
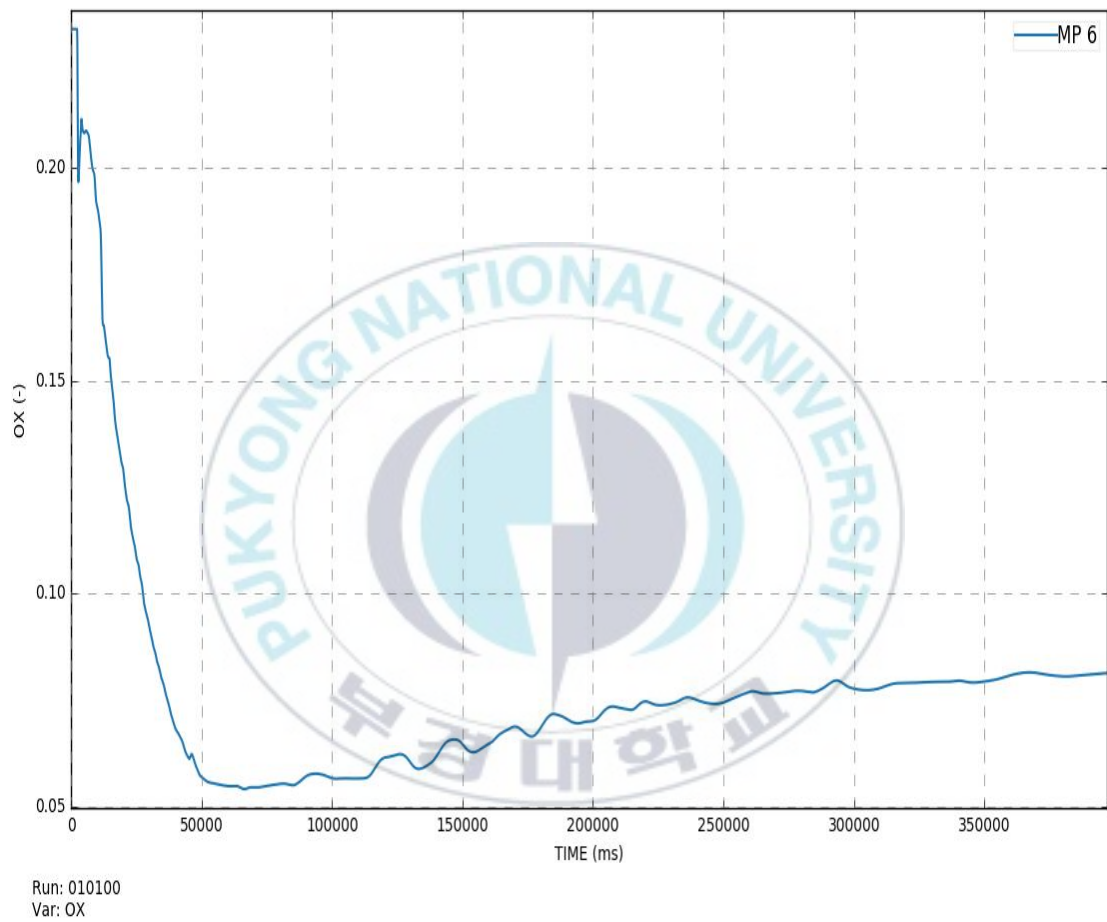
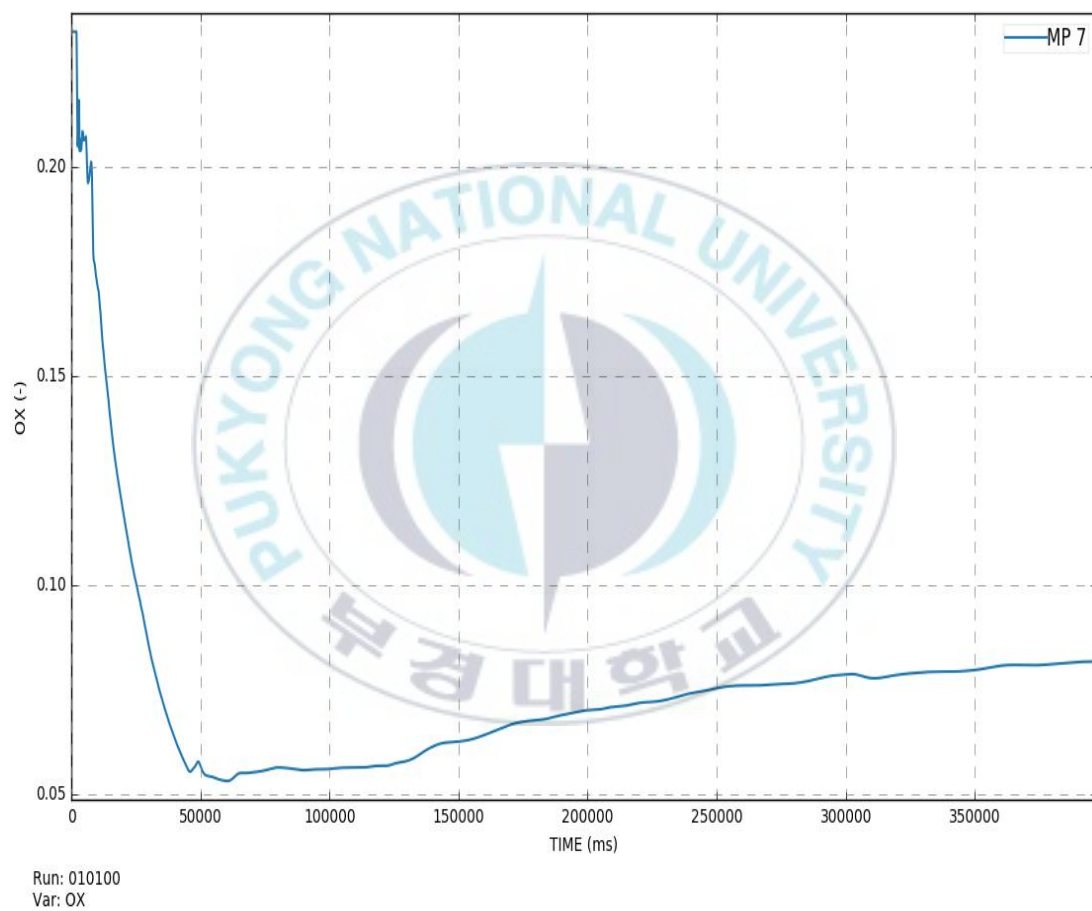
MP5, MP6, MP7 지점에서의 산소농도 분석 결과 누출 후 25초경 작업자들의 위치에서 산소농도는 10%이하였으며, 누출이 완료된 50초경에는 산소농도가 최저 5.3%까지 낮아졌다. 이는 작업자들을 질식시킬 수 있는 농도였다.

**Fig. 14.** Oxygen concentration variation over time at MP5.

**Fig. 15.** Oxygen concentration variation over time at MP6.

**Fig. 16.** Oxygen concentration variation over time at MP7.

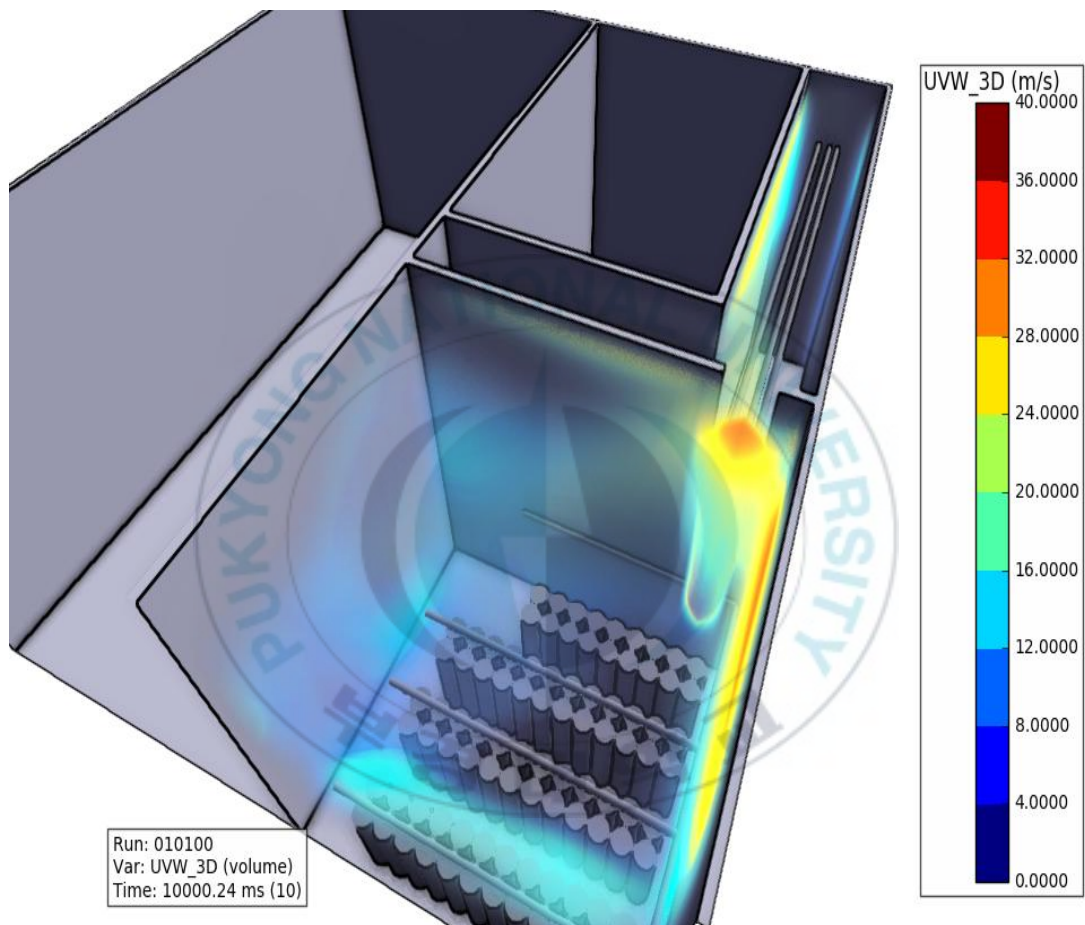
Fig. 29에서는 10초 후 저장 용기실과 바깥쪽과 접하는 상부 공간 1개소에 1초 후의 파손보다는 조금 더 큰 파손이 있었으며, 이때의 유속은 약 32 m/s 정도로 관측되었다.

**Fig. 29.** Wall breakage after 10 seconds.

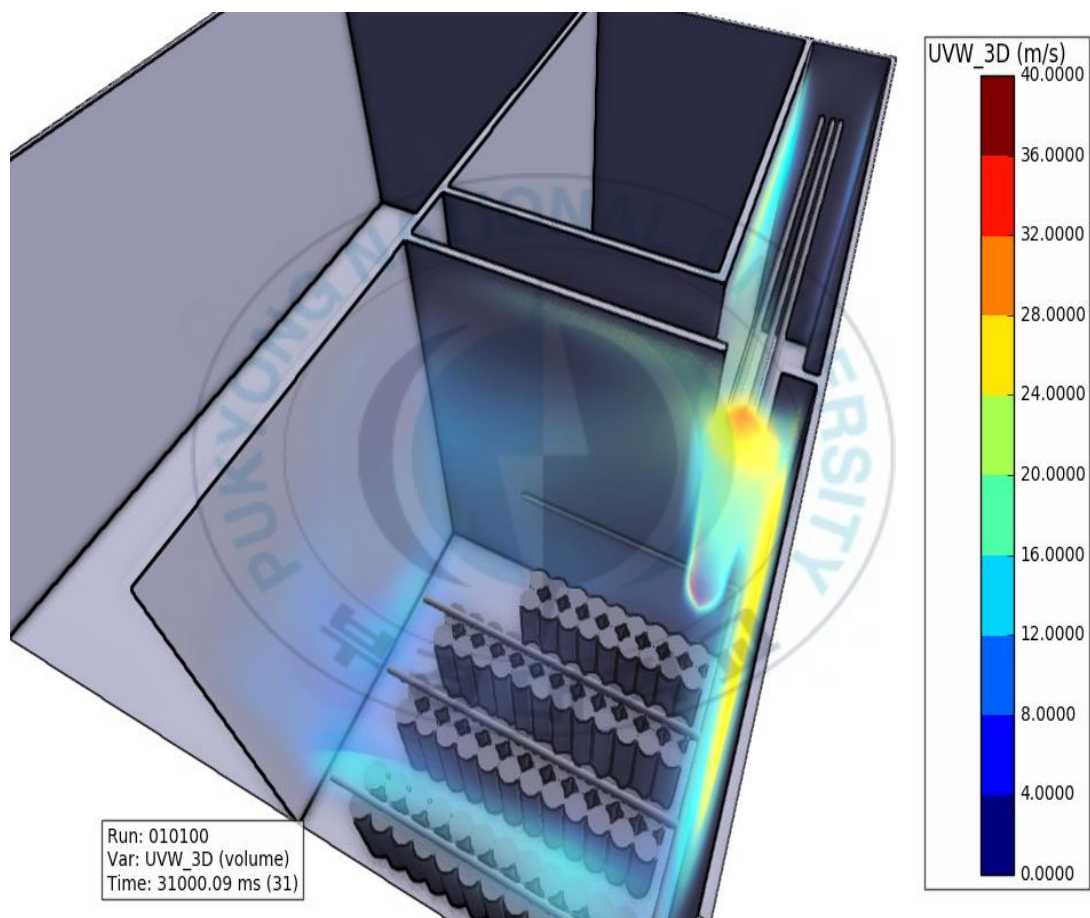
Fig. 30에서는 31초 후 저장 용기실과 바깥쪽과 접하는 상부 공간 1개소 (이동통로)로 이산화탄소 소화약제가 방출되었다.

**Fig. 30.** Wall breakage after 31 seconds.

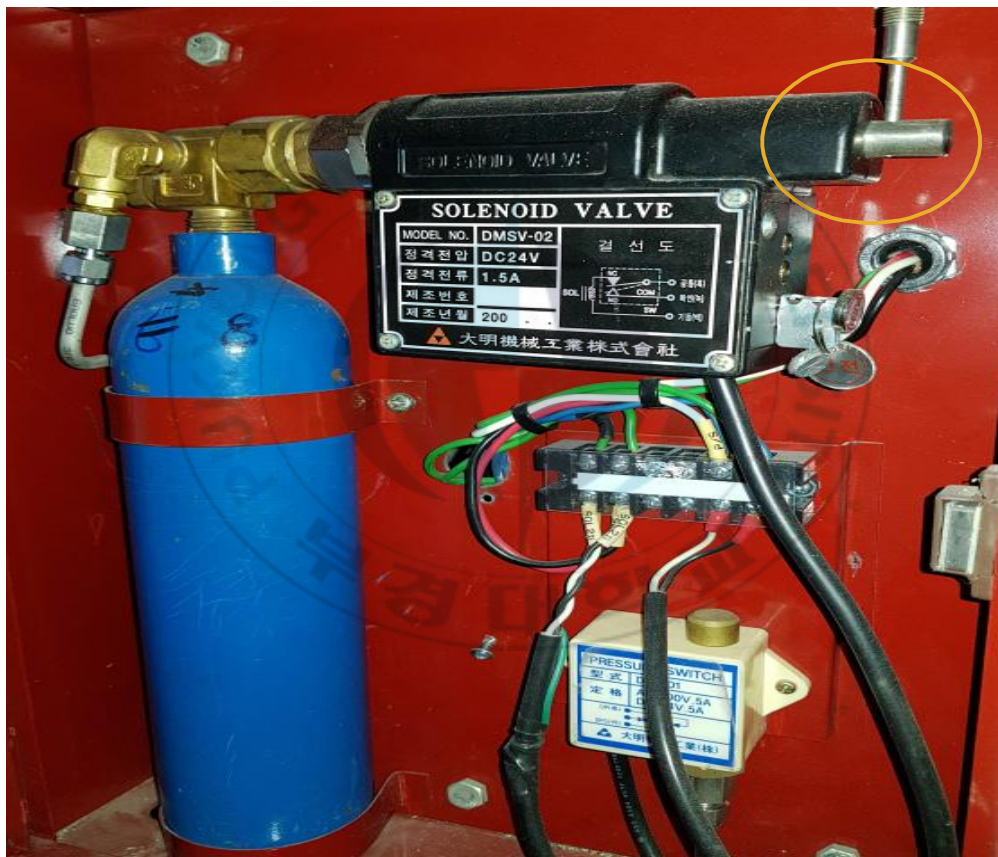
노후된 자동화재탐지설비 교체공사 작업 시 CO<sub>2</sub> 방출을 방지하기 위해 방호구역 전체에 이산화탄소 소화설비의 방출 방지조치를 하여야 한다. 그러나 사고 발생 당일에는 작업이 진행되는 MCC룸 1개소에 대해서만 기동 솔레노이드밸브에 CO<sub>2</sub> 방출 방지조치인 Locking pin을 설치하였으나, 전선 철거 작업 중 1층과 3층 전기실의 솔레노이드밸브가 오 신호를 받아 작동하면서 CO<sub>2</sub> 저장용기 133 병 모두가 방출되었고, 집합관실 상부 벽면 2개소와 작업발판 등이 파손되었으며, 이산화탄소 집합관실 내 선택밸브 1개가 파손되었다. Photo 1은 Locking pin이 설치된 솔레노이드 밸브를 나타내고 있다.

Photo 1. Locking pin installed on solenoid valve.

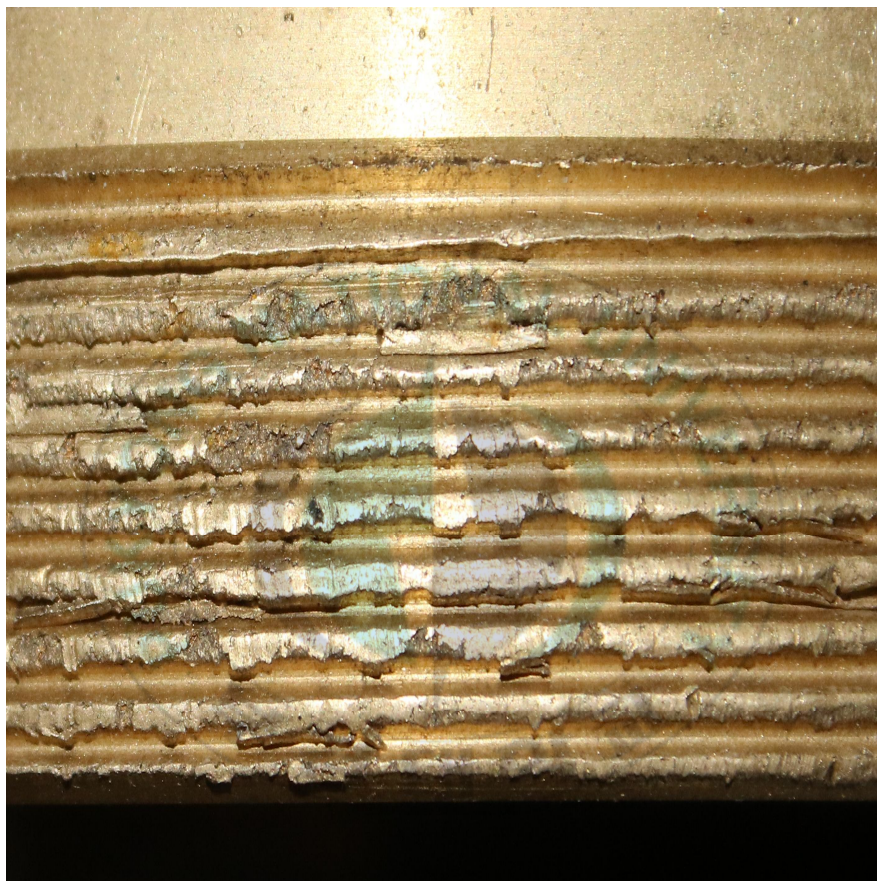
플랜지에서 이탈한 선택밸브 나사부분이 심하게 뭉그러졌으며, 선택밸브의 슛나사와 상대플랜지의 암나사 산 윗부분만 전체적으로 균일하게 뭉그러져 있었다. 상대플랜지의 나사부는 윗부분에 약간 뭉그러진 형상이 보이기는 하나 전반적으로 나사산 형태를 유지하고 있었으며, Photo 2와 같다.

Photo 2. Threads on the crushed valve side.

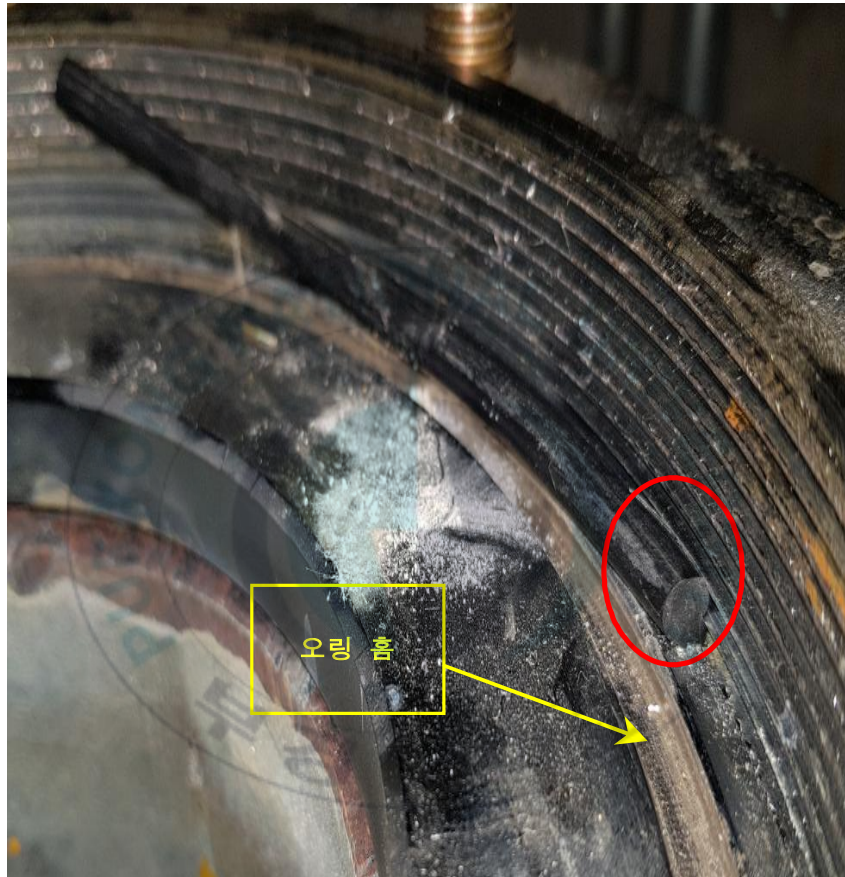
해당 내용은 Photo 3과 Photo 5와 같다.

Photo 3. O-ring installed away from the O-ring groove  
shapes of flange side screws.

또한 체결 과정에서 O-ring이 이탈하여 선택밸브 바닥에 끼어 나사산 2산이 미체결 됨으로써 나사체결부의 강도가 더욱 약화되어 나사부가 CO<sub>2</sub> 압력을 견디지 못하고 뭉그러지면서 선택밸브가 이탈된 것으로 보인다.

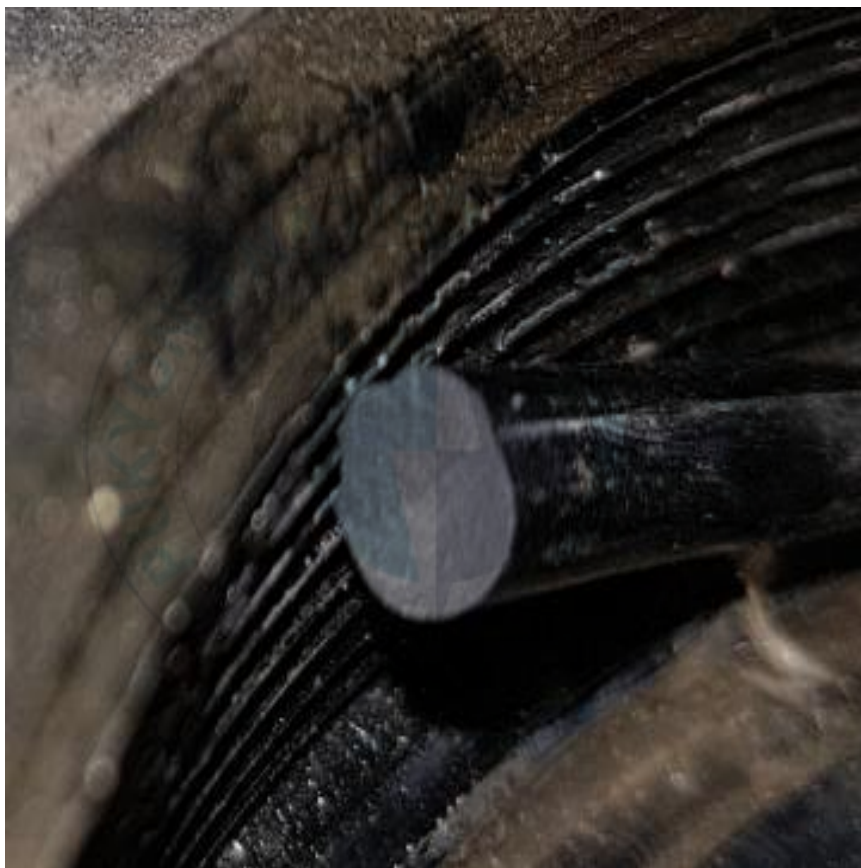
Photo 4. Normal side (Round type).

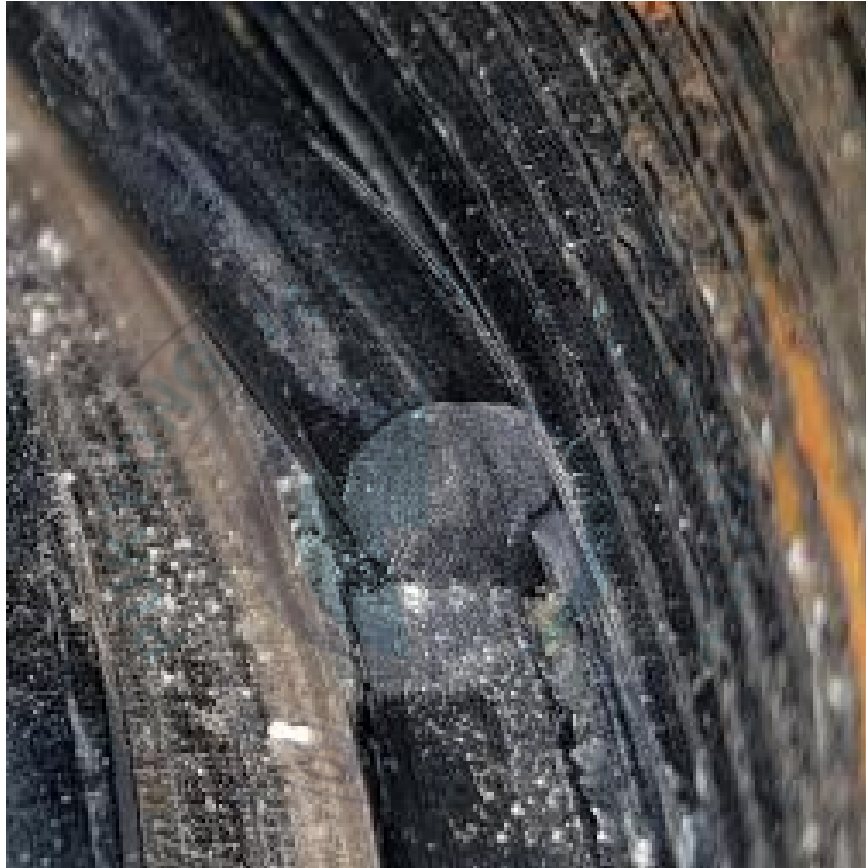
Photo 5는 O-ring의 끝 단면이 눌러지면서 형상이 타원형이 되면서 기밀유지가 되지 않고, 압력이 걸려 선택밸브가 이탈되는 원인이 되었다.

Photo 5. Pressurized side (Oval type).

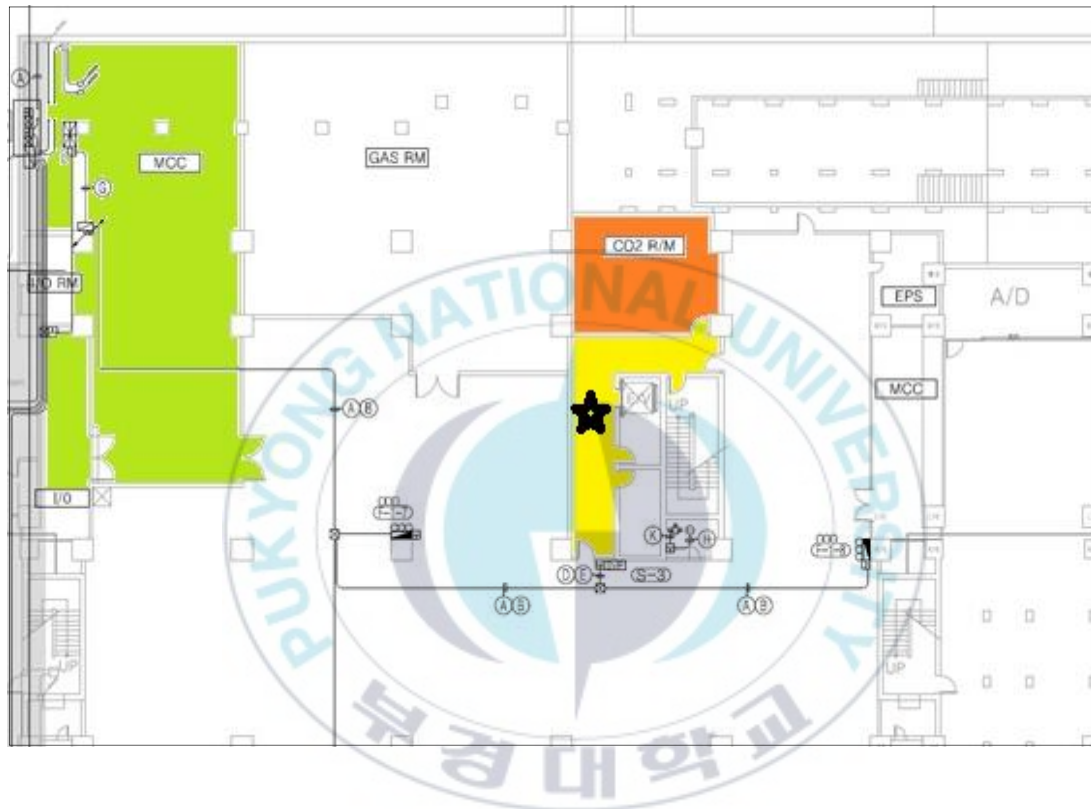
가스 집합관실 내부로 방출된 CO<sub>2</sub>의 압력에 의해 석고보드로 된 가스 집합관실 벽면 상부가 파손되었고, 파손된 벽면을 통하여 방출된 CO<sub>2</sub>가 인접한 이동통로 전체로 확산되면서 자재 정리작업을 하던 작업자 3명이 CO<sub>2</sub>에 질식되어 사망자 2명과 부상자 1명이 발생하였다.

**Fig. 31.** CO<sub>2</sub> storage room and MCC electrical room layout plan.
