工學碩士 學位論文

# 구리 전선의 전기단락흔과 열용융흔 의 특성에 관한 연구

釜慶大學校 産業大學院

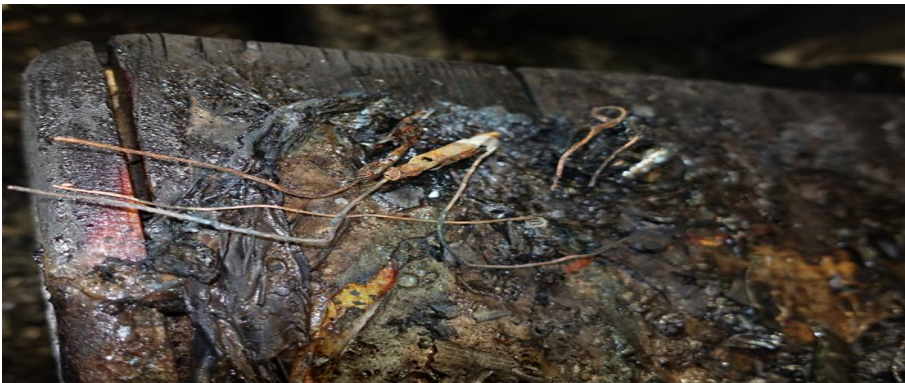
Photo 1에는 화재조사를 실시하면서 화염이 최초 생성되어 주위로 전기가 일어난 곳을 바탕으로 확인한 결과, 이곳에서 화염이 생성되어 가연물이 있는 방향으로 연소가 진행된 것으로 판단되어 촬영한 것이다.

Photo 1. Identification of the spark on the damaged connection wiring of hand drill charger.

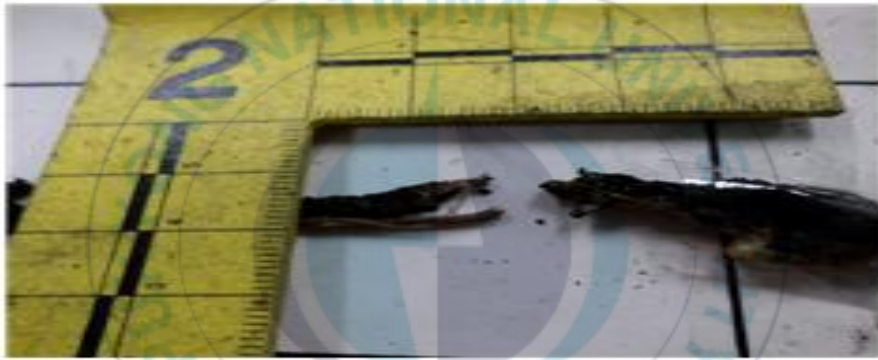
화재사례(A)는 2016. 4. 9. 20:07경 부산광역시 수영구 민락동에 위치한 음식점에서 화재가 발생하여 1,175천원의 재산피해가 발생하였다. 화재조사 결과 벽걸이 선풍기 전원선 중간부분이 용단되고, 용단지점의 부하측과 전원측에서 각각 다수의 불규칙 보이드 및 주상경계면이 식별된 점 등으로 미루어 벽걸이 선풍기 전원선이 전기적 영향을 받은 것으로 보인다.

Photo 2에 나타난 전선에서는 Photo 1에서 채집한 2가닥의 전선에서 용융현상과 스파크 현상이 나타나 있다. 이것은 전원이 인가되어 있는 상태에서 양극 소선에서 과부하가 생성됨으로서 단락이 발생한 것으로 판단되며, 전선에서는 둥글고 광택이 생성된 것으로 보아 이 부분에서 직접적인 원인에 의해서 최초 발화가 발생한 것으로 보인다.

Photo 2. Separated wires of the wall-mounted fan found at the restaurant.

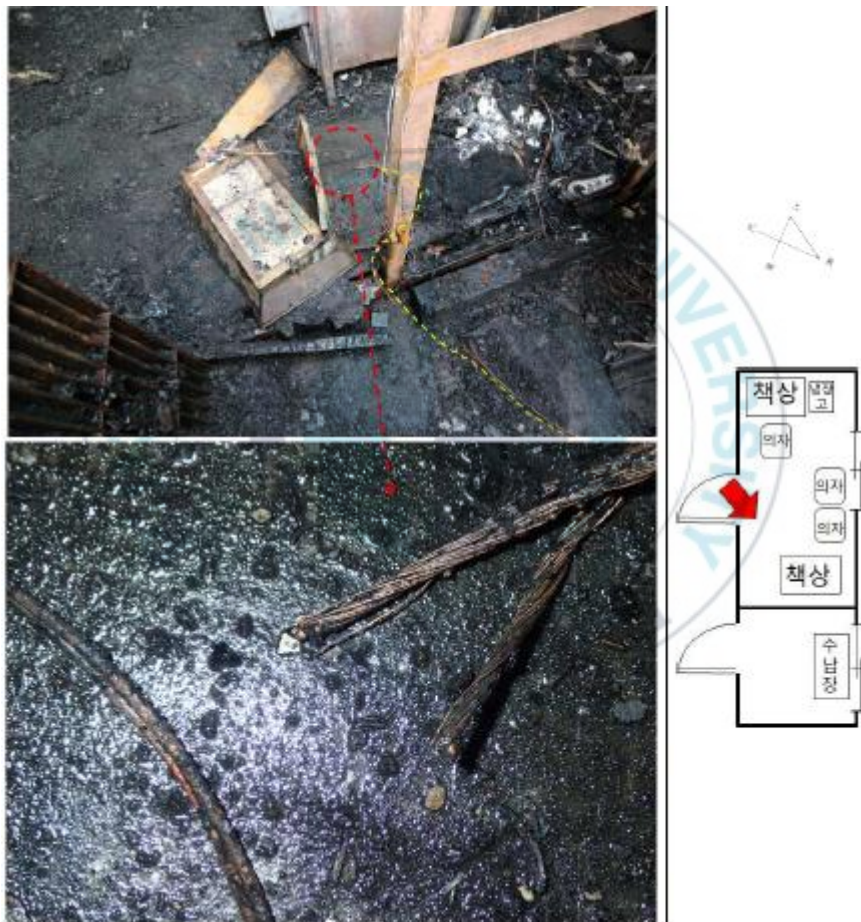
Photo 3에는 OO기계 사무실 입구부근에서 발견된 전열기구 전원선과 냉장고 부근에 있던 전원선에서 나타나 있는 화재조사 전에 촬영한 모습이다.

Photo 3. Melt marks generated from the power line in the direction of the electric heater.

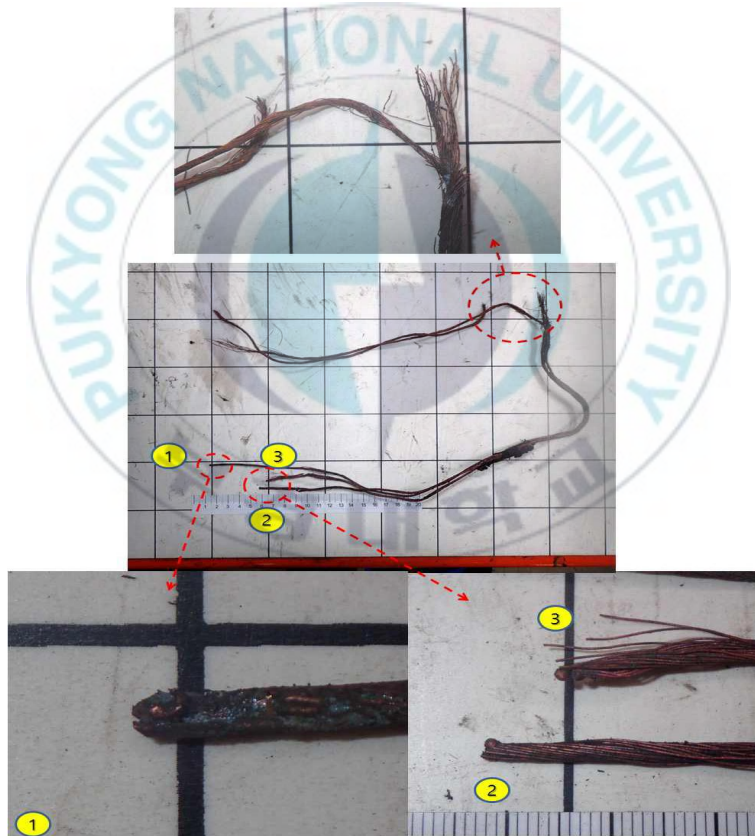
Photo 4는 전열기구 전원선의 3선 끝단 부분에 단락과 용융현상이 생성되어 있는 것을 나타내었다. 3선 끝단 이외에도 전원측의 소선에는 일부 단락과 용융현상이 나타나 있는 것을 볼 수 있다. 이것은 부하측인 1번, 2번 및 3번 선에서 1차적으로 과부하가 발생되어 단락과 용융현상이 발생된 것으로 판단된다.

**Photo 4.** Melting marks are identified at the three-wire end of the disconnected part of the electric heater power line.

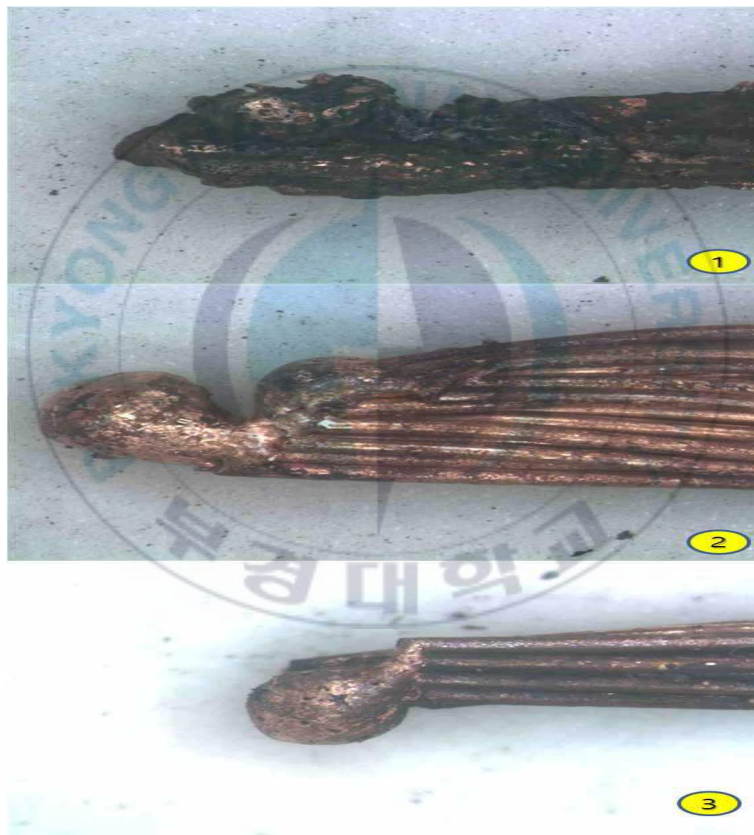
Photo 5에는 화재조사로 정리된 단락된 전선들을 Photo 4에 확대하여 나타내었다. 1번의 전선은 용융흔과 광택은 발생되어 있으나, 구형의 망울이 생성되어 있지 않은 것을 볼 수 있다. 그러나 2번과 3번의 전선은 용융흔에는 구형의 망울이 형성된 모습과 광택이 나타나 있다.

**Photo 5.** Melt trace No. 1 shows gloss, but spherical bulbs are not identified. In No. 2 and No. 3 melt marks, spherical bulbs with spherical luster were identified.

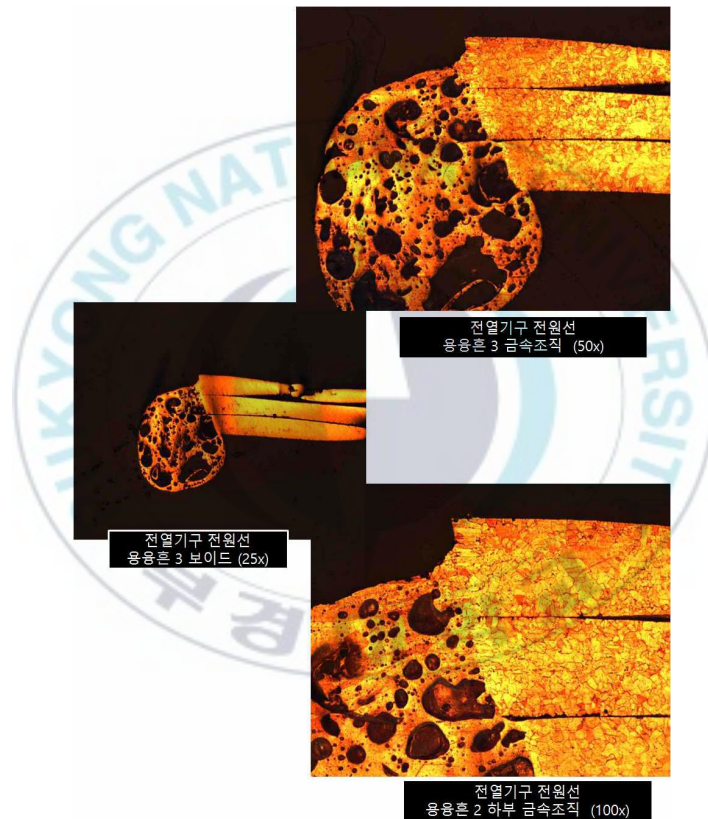
Photo 6에는 전열기구 전원선인 3번의 전선에서 발생되어 있는 용융흔에 대하여 금속현미경으로 촬영한 것으로서 열용융흔의 용융부에 불규칙 보이드(Voids)가 관찰되며, 열영향부와 모재부의 경계에 주상조직 및 주상경계면이 관찰되었다.

**Photo 6.** Irregular voids are observed in the melted part of the melt trace No. 3, and the heat-affected zone and observation of columnar tissue and columnar boundary at the boundary of the parent material.

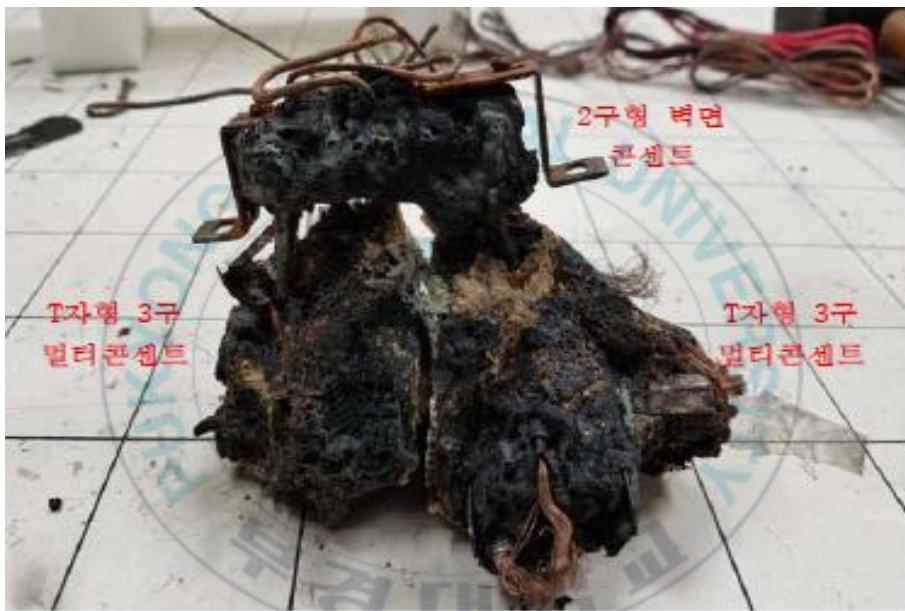
화재사례(C)는 2019. 1. 19. 09:46경 부산광역시 남구 수영로 322번길 20에 위치한 지상4층 지하1층의 근린생활시설의 3층에서 화재가 발생하여 10,517천원의 재산피해가 발생하였다. 화재조사 결과 발화지점으로 추정되는 테이블 상단 위에 설치된 2구형 벽면콘센트에 결속되어져 있던 2개의 T자 3구형 콘센트에 미상의 전기제품 전원공급선에서 단락이 발생되어 있는 사고이다.

Photo 7은 근린생활시설 3층에서 발생한 화재의 조사 시에 발견된 2구형 벽면콘센트와 T자형 3구 멀티콘센트가 함께 결속되어 있는 것을 원인조사를 위하여 분해하기 전 촬영을 한 것이다.

Photo 7. A 2-prong wall outlet and a T-shaped 3-prong multi-outlet are combined lost in state.

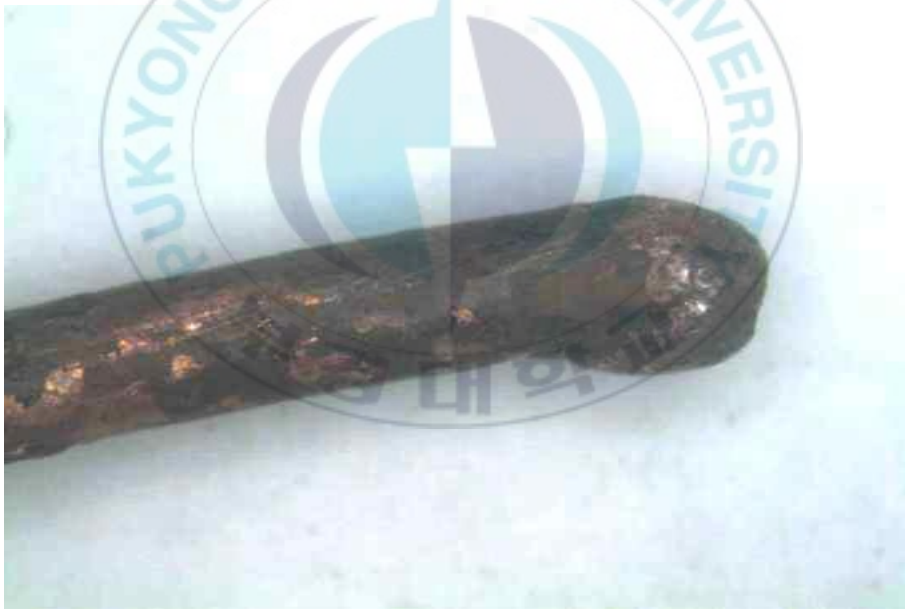
Photo 8에는 2구형 멀티콘센트 전원측 1번 선에서 용단되어 있는 전선을 촬영하였으며, Photo 9에는 용단흔의 금속조직을 나타내었다.

Photo 8을 살펴보면 끝부분에 달걀모양의 용융흔이 생성되어 있으며, 약간의 광택이 발생되어 있다. 그러나 Photo 9에 금속현미경으로 금속의 조직을 촬영하여 나타낸 것을 보면 용융부의 중심에 큰 기공( )이 생성되어 있는 것으로 보아 2차적인 원인에 의해 생성되어 있는 가능성이 매우 높은 것으로 판단된다.

**Photo 8.** Appearance of bead by short-circuit on the solid wire separated wires of the wall-mounted fan found at the restaurant.

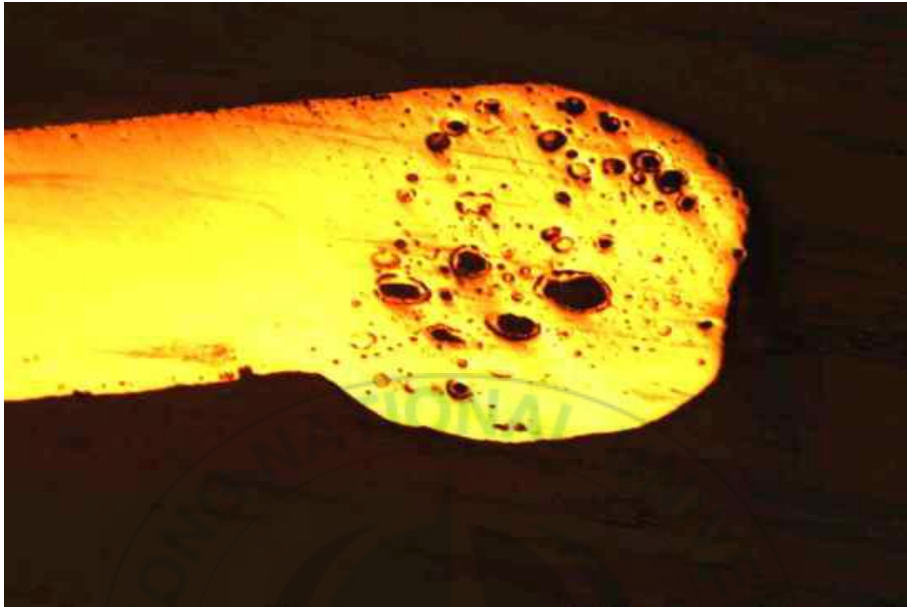
**Photo 9.** Metal structure of bead by short-circuit on the solid wire separated wires of the wall-mounted fan found at the restaurant.

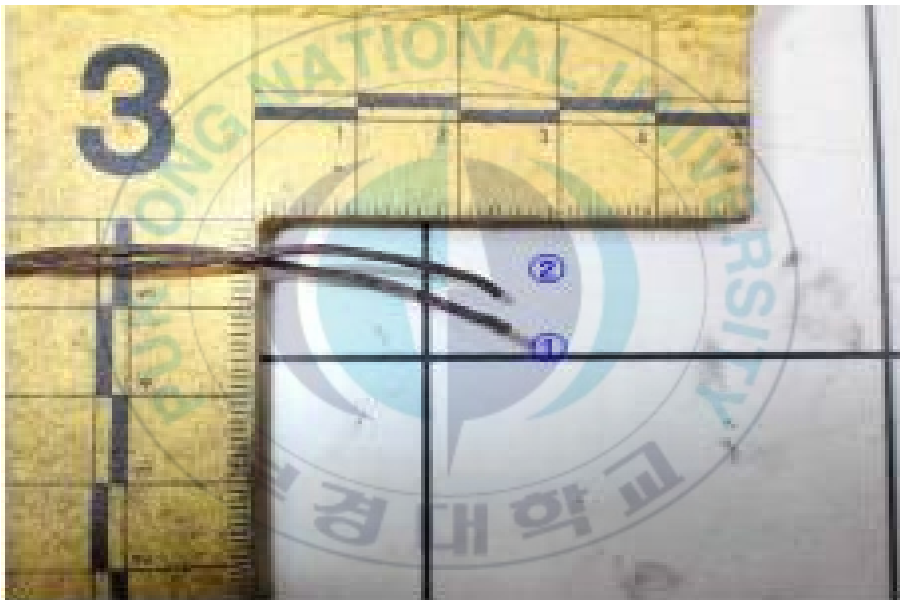
화재조사 결과 당시 사용중이던 전기장판의 전원선에서 단락흔이 발생된 것이 확인되었으며, 발생한 단락 불꽃이 전선피복 및 침대 매트리스 등에 연소되어 발생한 사고이다.

Photo 10은 전기장판에 전기가 공급되는 전원선에서 발생되어 있는 단락과 용융된 모습을 나타내었다.

전선의 1번과 2번으로 표시된 2가닥의 전선에서 용융되어 있는 것을 확인하였다.

**Photo 10.** Short circuit and melted appearance in the power line that supplies electricity to the electric blanket.

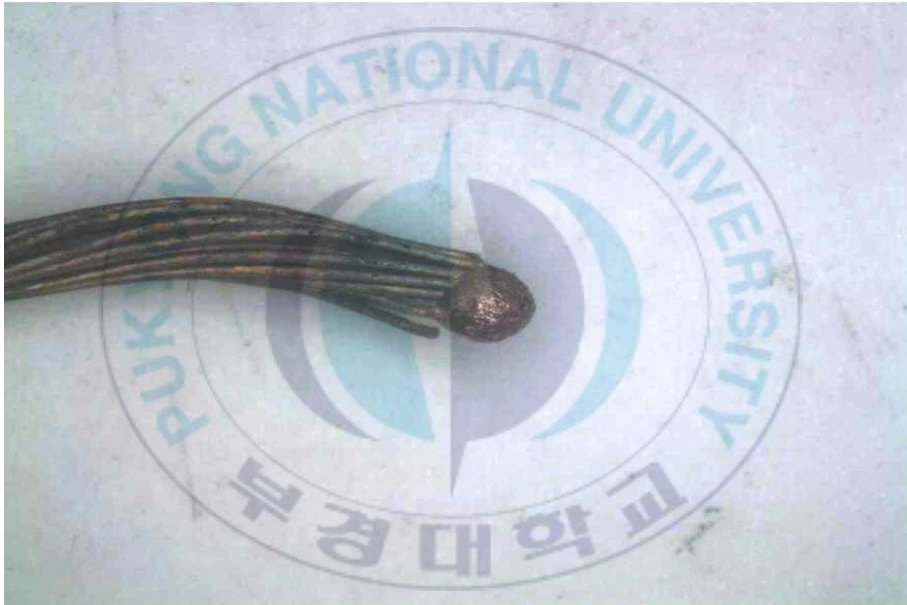
**Photo 11.** Temperature controller power line(power side) 3-① (x10).

Photo 11에는 1번 전원선을 확대 촬영한 것으로서, 둥글고 광택이 뚜렷하게 생성되어 있는 것을 볼 수 있다. 이것은 전선의 과부하로 인한 1차적으로 발생한 단락흔인 것으로 판단된다.

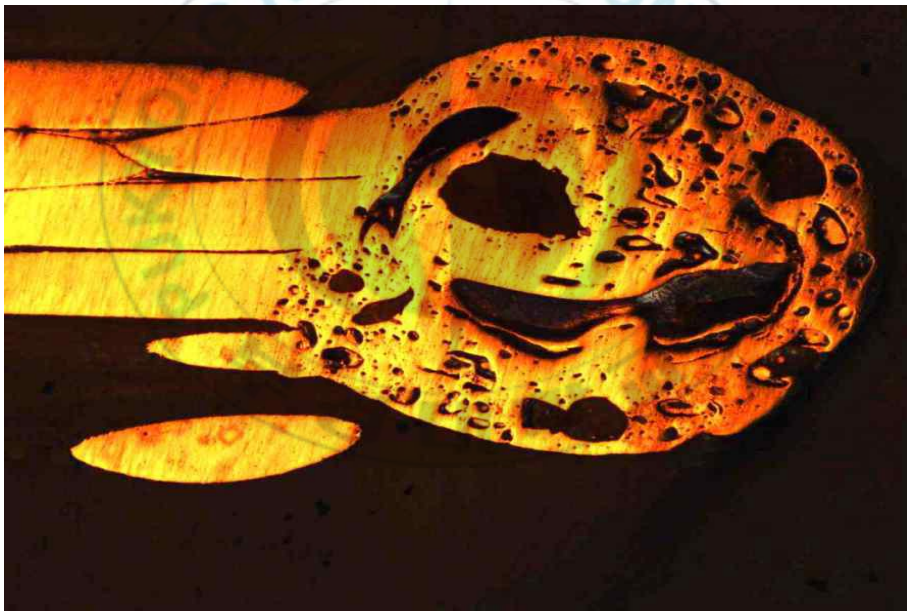
Photo 12. Temperature controller power line(power side) 3-① void (x50).

Photo 12는 1번 전선의 단락흔을 금속현미경으로 50배의 배율로 촬영하였다.

금속조직을 분석한 결과 용융부 금속조직은 작고, 기공이 전체적으로 넓게 분포되어 있는 것을 볼 수 있다. 또한 용융부와 모재부의 경계가 뚜렷하게 발생되어 있다.

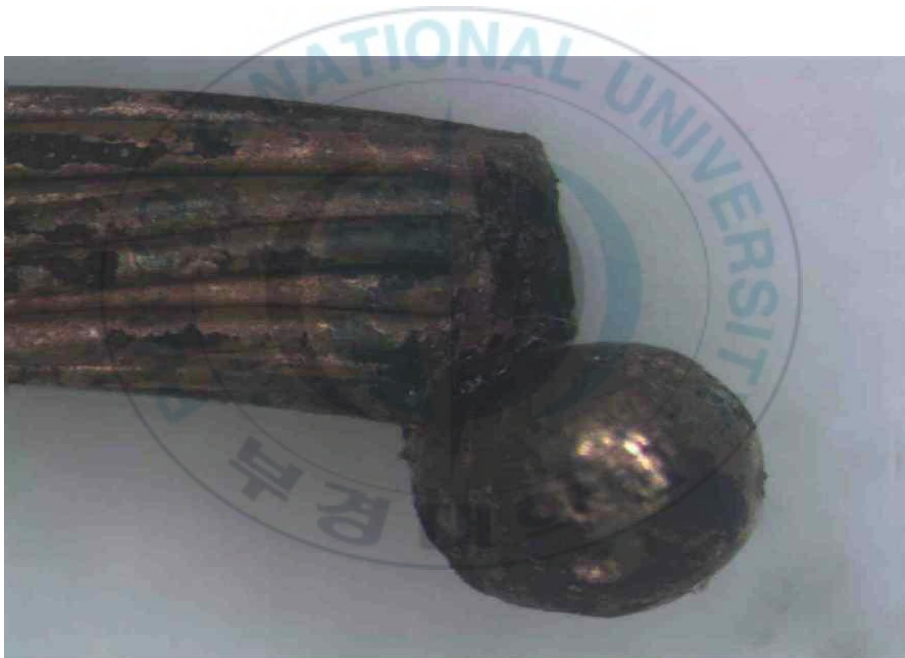
Photo 13. Temperature controller power line(power side) 3-②(x40).

Photo 13은 전기장판에 공급되는 전선의 2번 전선의 단락과 용융된 모습을 나타내고 있다.

1번 전선과 동일하게 둥글고 광택이 발생되어 있는 것은 1번 전선과 붙어있던 이곳에서 과부하로 인하여 1차적으로 발생된 것으로 판단된다.

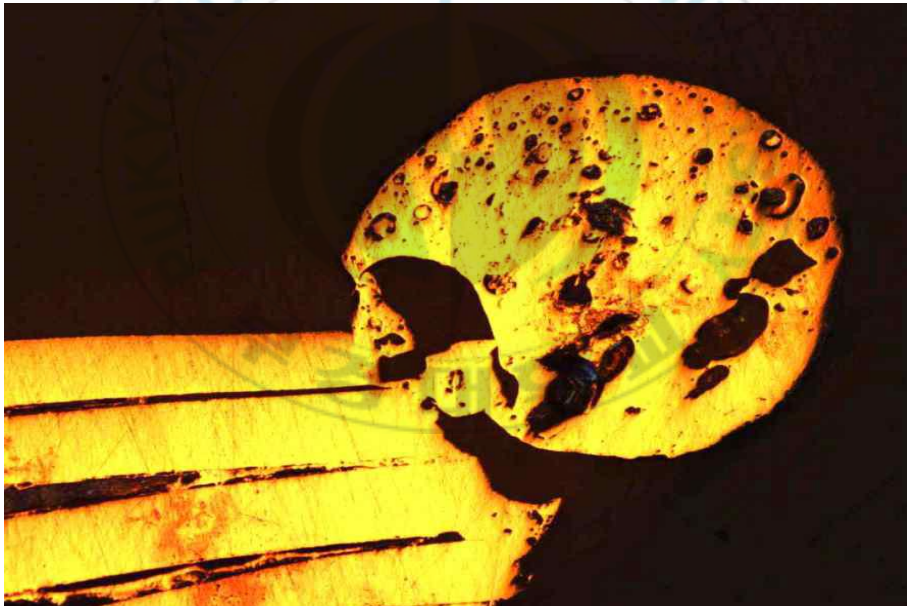
Photo 14. Temperature controller power line(power side) 3-② void (x50).

Photo 14에는 2번 전선의 단락흔을 금속현미경으로 50배의 배율로 촬영하였다.

금속조직을 분석한 결과, 1번의 전선과 동일하게 용융부 금속조직이 작고, 기공이 전체적으로 넓게 분포되어 있으며, 용융부와 모재부의 경계가 뚜렷하게 발생되어 있다.

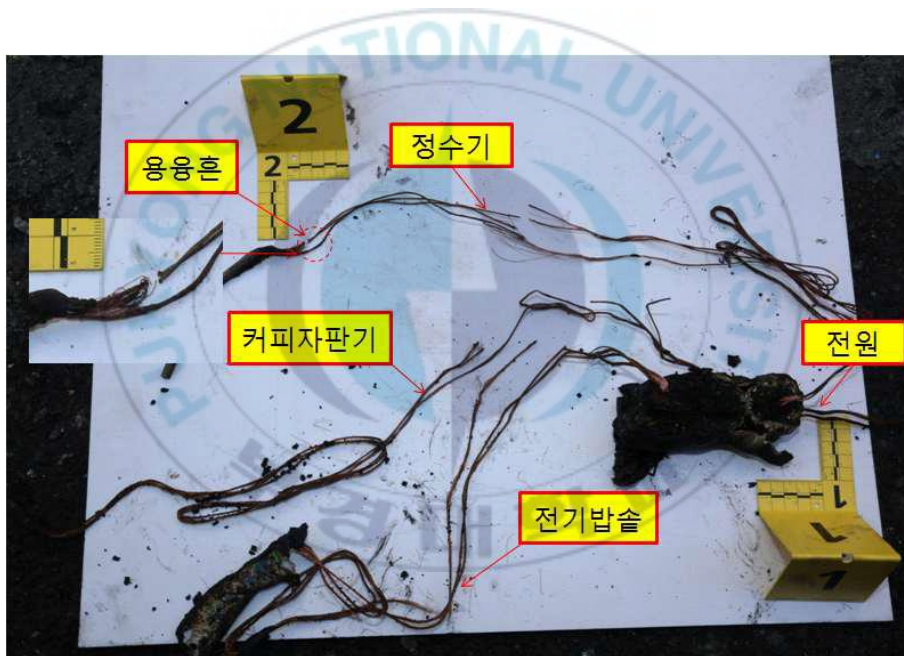
화재사례 (E)는 2019. 04. 18. 02:37경 부산광역시 부산진구 양지로 5번 길에 위치한 5층 건물 중 1층의 중식당에서 화재가 발생하여 10,006천원의 재산피해가 발생하였다. 화재조사 결과 주방입구 부근에 있던 정수기 뒤편의 인입선에서 외형상 단락흔으로 추정되는 용융흔이 관찰되었으며, 절연열화에 의한 단락 또는 압착손상에 의한 단락으로 인해 화재가 발생한 사고인 것으로 판단된다.

Photo 15는 화재가 발생된 중식당에 설치되어 있던 정수기, 커피자판기, 전기밥솥 등에 연결되어 있던 전원선을 복원한 것을 나타내고 있으며, 여러 곳에서 전선의 용융현상이 관찰되나, 정수기 전원선이 부하측에 가장 가까운 지점에서 용융흔이 관찰됨으로서, 이곳에서 최초 발화가 발생된 것으로 추측된다.

Photo 15. Melt traces are observed on the power supply line of the water purifier, and the location of the molten marks is located on the load side.

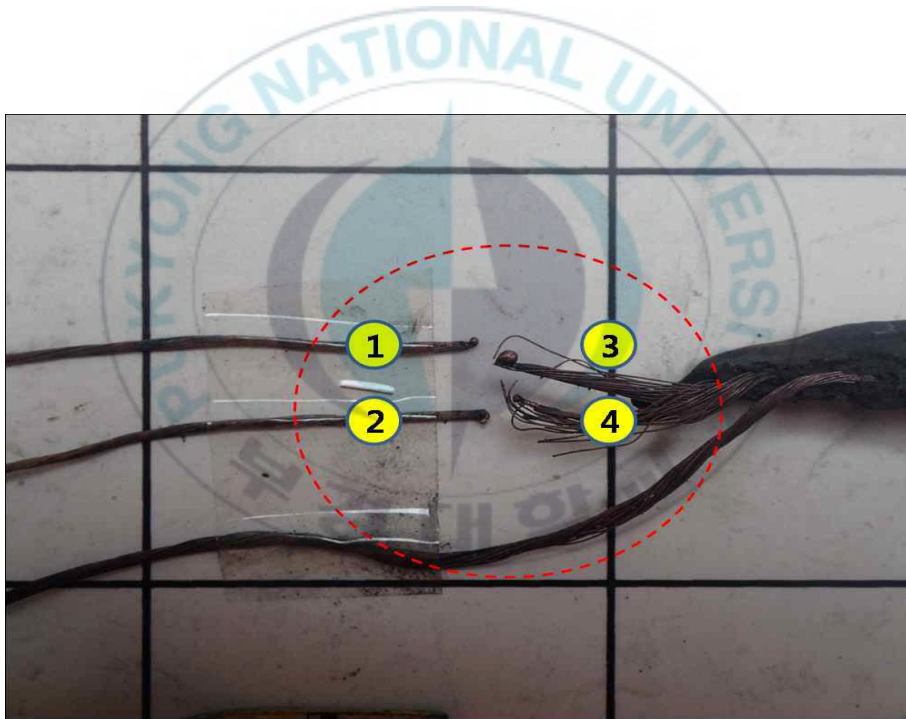
Photo 16은 Photo 15에 나타난 정수기 부근의 부하측에서 발생되어 있는 단락과 용융흔을 촬영하였다.

번호 1, 3번의 전선은 한 전선이고, 번호 2, 4번은 한 전선이다. 이 전선을 보면 4곳 모두의 전선에서 용융현상이 뚜렷하게 생성되어 있는 것을 볼 수 있다.

**Photo 16.** For location identification, the power line close to the power source is numbered 1 and 2. Apply No. 3 or 4 to the power line close to the load side.

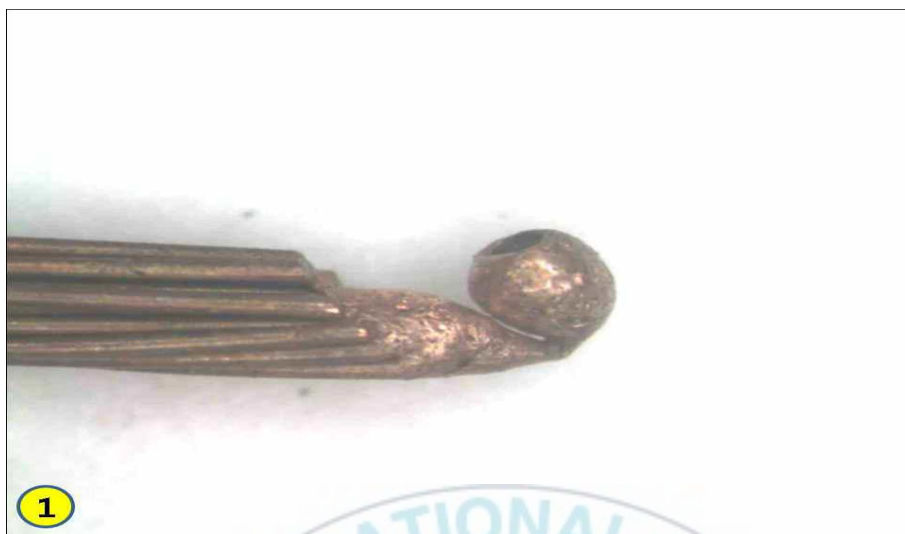
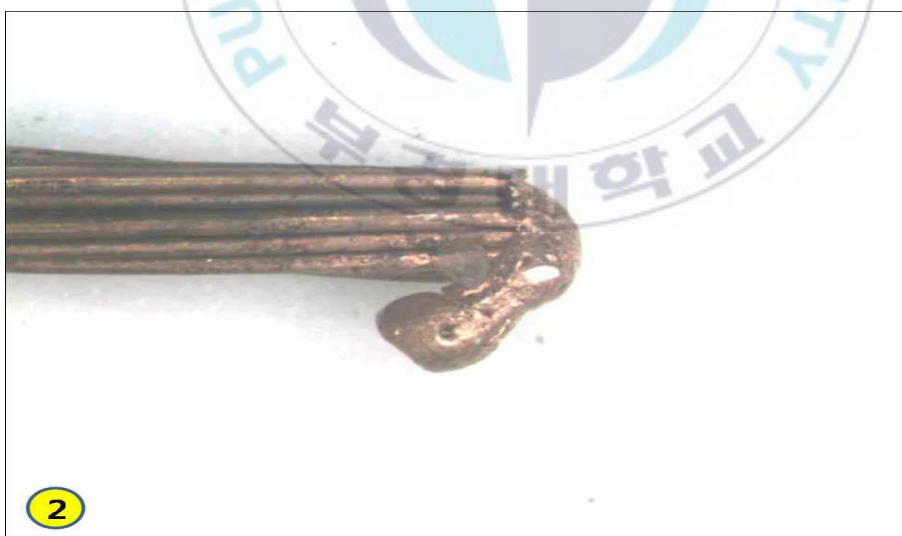
Photo 17과 18은 정수기에 연결되었던 전선의 전원측에서 단락된 전선을 실체현미경으로 20배의 배율로 촬영하였다.

용융된 부위의 조직이 촘촘하고, 작고 둥근 망울이 형성되어 있는 것을 볼 수 있다.

1차적으로 발생된 용융현상은 전선의 굵기가 굵으면 단락부 옆에 용융흔의 망울이 붙어있는 것과 동일한 현상을 볼 수 있다.

Photo 17. No. 1 stereo microscope on the power supply side of the water purifier power line(x20).

Photo 18. No. 2 stereo microscope on the power supply side of the water purifier power line(x20).

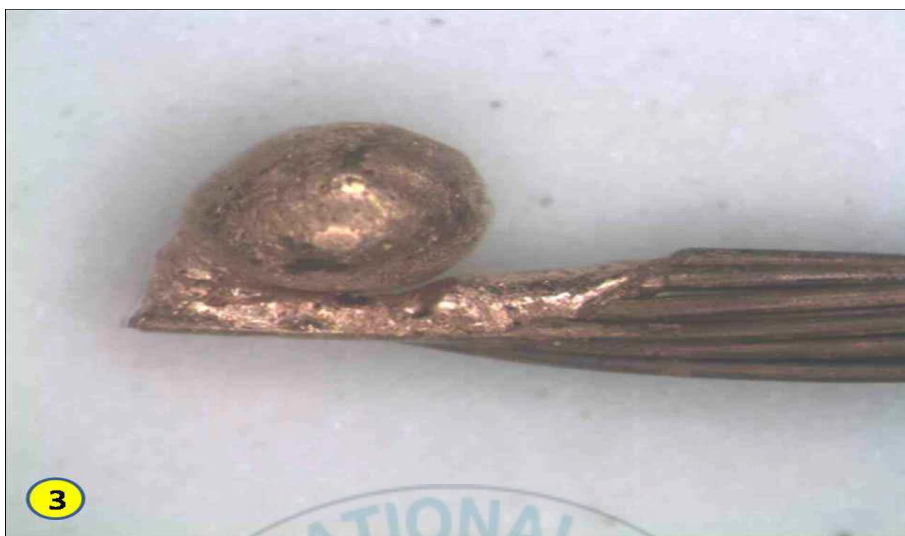
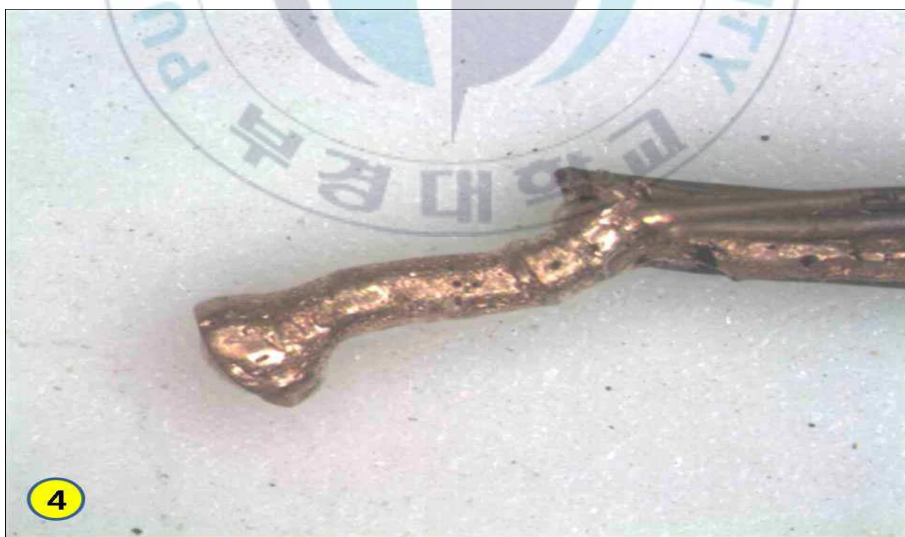
Photo 19와 Photo 20에는 정수기 전선의 부하측에 생성된 3번과 4번의 전선을 실체현미경으로 20배의 배율로 촬영하였다.

단락 시 발생하는 아크로 인하여 용융흔의 비산은 전원측에서 부하측으로 비산됨으로 용융의 부위가 바늘처럼 가늘고 뾰족한 모양으로 생성되어 있다.

Photo 19. No. 3 stereo microscope on the load side of the water purifier power line(x20).

Photo 20. No. 4 stereo microscope on the load side of the water purifier power line(x20).

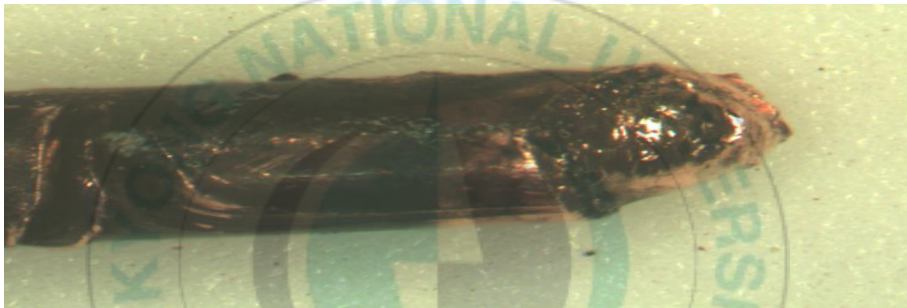
Photo 23에 1차 단락흔을 실체현미경으로 외형 분석한 결과를 나타낸 것으로서 단락과 동시에 국부적으로 짧은시간 내 2,000~3,000 ℃의 온도가 발생하면서 금속이 녹기 때문에 녹은 부위의 조직은 치밀하며, 작고 둥근 망울형태의 용융흔을 확인할 수 있으며, 용융망울의 끝부분이 둥글고 매끄러우며 광택이 나타나고, 기공(Void)으로 인하여 표면이 거친 현상도 관찰되었다. 전선의 굽기가 굽으면 단락부 옆에 용융 비산된 작은 망울이 붙어 있는 경우가 많다. 단락 시 발생하는 아크로 인하여 용융흔이 비산되었으며 대체적으로 전원측에서 부하측으로 용융흔이 비산되고, 단락되는 각도에 따라 해당 부위가 바늘처럼 가늘고 뾰족한 모양을 하고 있는 경우도 관찰되었다. 연선의 경우에는 단락부위가 덩어리로 뭉쳐있으며, 망울이 반구형으로 둥글고 광택이 나타남이 관찰되었다.

**Photo 23.** Appearance of primary short circuit traces of stranded and disconnected wires( $\times 20$ ).

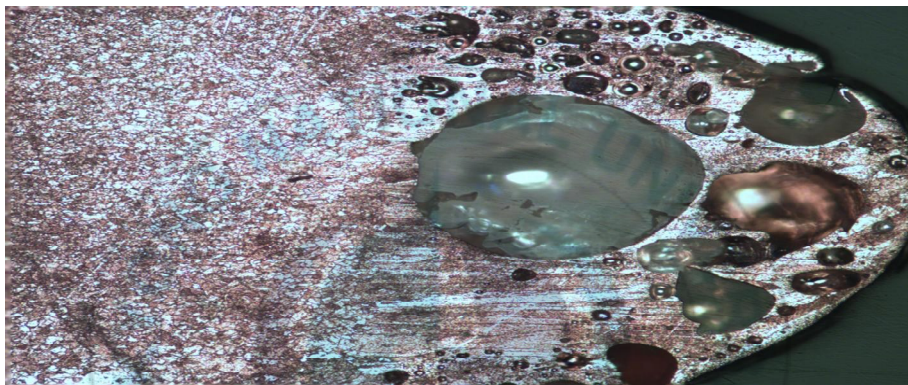
Photo 24에 나타낸 1차 단락흔을 금속현미경으로 금속조직을 분석한 결과, 용융부 금속조직에서 작고 원형인 기공이 전체적으로 넓게 분포되어 있으며, 용융부와 모재부의 뚜렷한 경계가 관찰되었다. 용융부 바깥쪽으로 길게 뻗는 주상조직과 주상경계면이 관찰되었고, 용융부에 점상조직이 관찰되나, 전체적인 명암은 밝은 편이다. 모재부에서는 원조직과 원조직이 비대화된 조직이 관찰되었다.

Photo 24. Metal structure of bead by short-circuit on the solid wire( $\times 100$ ).

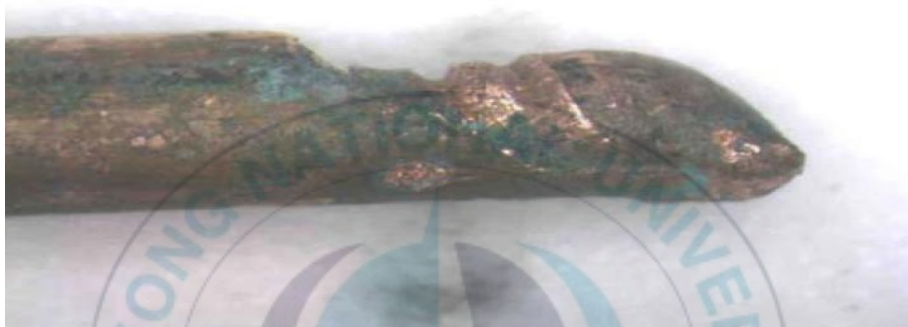
Photo 25에는 2차 단락흔을 실체현미경으로 외형 분석한 결과로서 전선의 끝에 생긴 용융 망울이 타원형으로 형성되고, 망울에 작은 구멍이 있으며 색상은 검은 회색을 띤 적갈색이 관찰되었다. 소선사이에 탄화 잔유물이 늘어 붙어있고, 용융망울의 광택은 있으나 1차 단락흔보다 비교적 적었다. 여러 가닥의 소선으로 된 연선의 경우에는 용융되어 엉겨 붙어 있는 경우가 많았으며, 끝부분에서 달걀모양의 용융흔이 형성되고 약간의 광택이 관찰되었다. 화재발생 후 몇일이 지나면 용융망울은 물론 용융되지 않은 부분의 금속도 산화되어 검푸른색으로 변화됨이 관찰되었다.

**Photo 25.** Appearance of secondary short circuit traces of stranded and disconnected wires( $\times 20$ ).

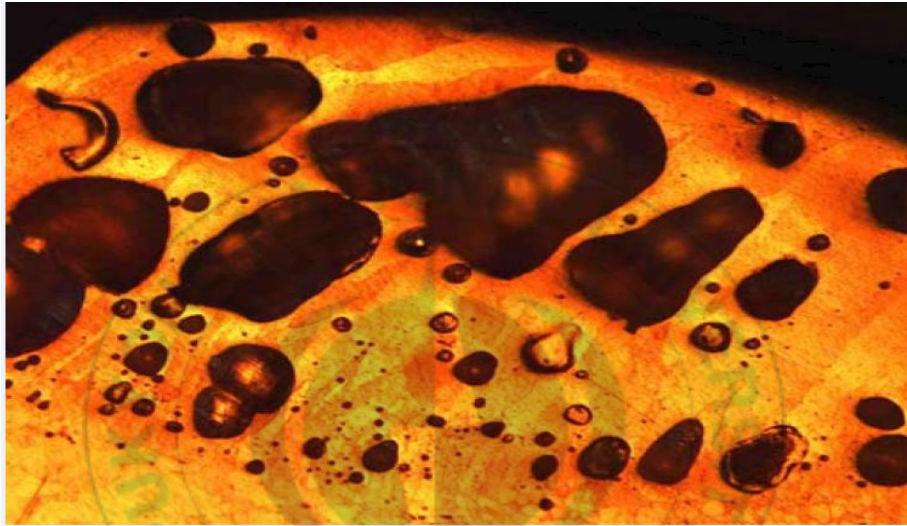
Photo 26에는 2차 단락흔을 금속현미경으로 금속조직을 분석한 결과로서 단락 용융흔의 금속조직에서 1차 단락흔 보다 미세한 기공이 다수 관찰되고<sup>7)</sup> 기공의 모양도 비교적 원형인 1차 단락에 비해 타원형이나 비정형의 기공이 관찰되었다. 주변온도가 1차 단락보다 높아 냉각이 완만하여 용융부의 중심에는 큰 기공이 생기기 쉬움을 확인하였다. 1차 단락흔과 같이 주상조직과 주상경계면이 관찰되었으며, 점상조직이 1차 단락흔 보다 많아 전체적인 명암은 어두운 편이었으며, 표면부위에서 주상조직이, 중앙부위에서 수지상조직이 혼재되는 특징이 관찰되었다.

Photo 26. Metal structure of bead by short-circuit on the solid wire( $\times 100$ ).

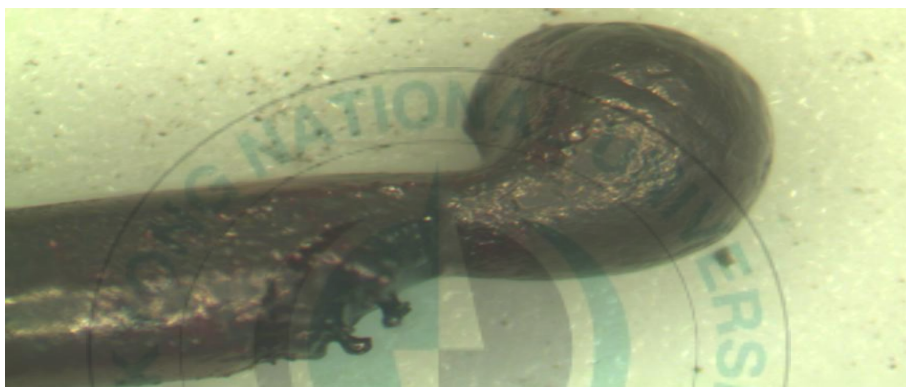
Photo 27에는 3차 열용흔을 실체현미경으로 외형 분석한 결과를 나타낸 것으로서, 전체적으로 용해된 범위가 넓고 거칠며, 표면에는 광택이 발생되지 않는 것이 관찰되었다<sup>8)</sup>. 화염에 의해 가장 오랜시간 녹기 때문에 전선망울의 크기는 단락흔(1·2차)의 경우 보다 크고, 전선의 중간에서 녹아서 흘러내리는 형태의 결정체가 덮여 있으며, 전선 끝부분에는 물방울이 떨어지기 직전의 모양이 관찰되었다. 용융부와 모재부의 경계부분은 열에 의해 녹아서 가늘어진 모양이 관찰되었다.

**Photo 27.** Appearance of fusion traces(tertiary thermal fusion traces) of stranded and disconnected wires.

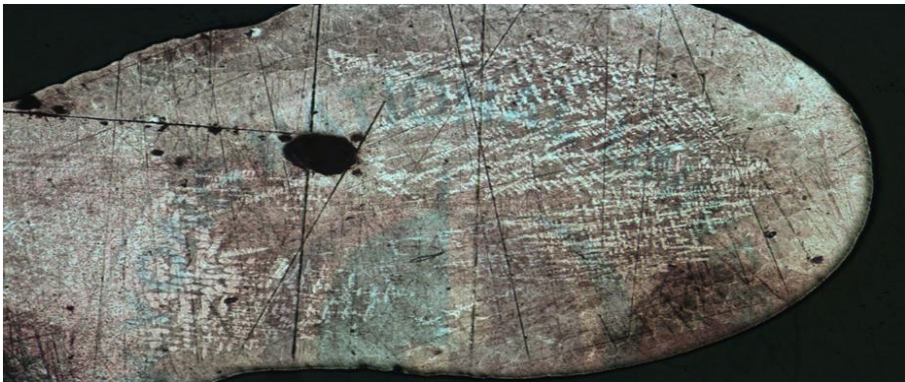
Photo 28에는 3차 열용혼을 금속현미경으로 금속조직을 촬영한 것으로서, 단락혼에서 관찰되는 주상조직은 관찰되지 않는 반면, 나뭇가지모양의 수지상조직(Dendrite structure)이 관찰되었다. 또한 고온에 노출될 경우 수지상조직이 확장된 창자나 뇌모양의 변형된 수지상조직도 확인되었다. 기공은 없거나 단락혼(1·2차)에 비하여 현저히 적은 기공이 관찰되었으며, 점상조직의 수가 많아 전체적인 명암은 매우 어두운 편으로 관찰되었다. 용융부에 수지상조직 및 원조직이 비대화된 조직이 관찰되었으며, 모재부에는 원조직과 비대화된 조직이 혼재되어 있는 것이 관찰되었다.

Photo 28. Metal structure of the solid wire melted by heat( $\times 50$ ).
