석유화학용 펌프의 출하검사에 의한 부적합  
사례의 분석 및 개선방안에 관한 연구

기 계 설 계 공 학 과

2013 년 2 월

A Study on Analysis and Improvement of Nonconformity Case  
by Final Inspection in API Pump

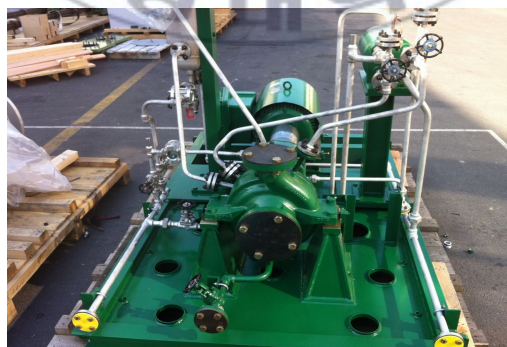
Fig. 2.4 Aux. Piping 구성의 부적합 사례

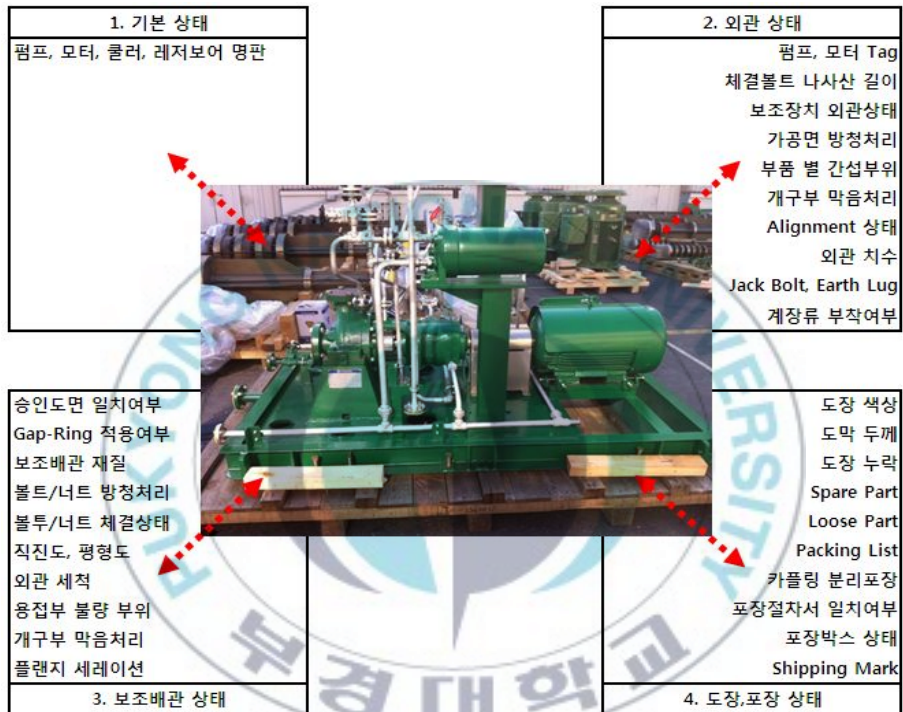
Fig. 2.7은 출하검사 공정에서 발견되는 일반적인 부적합 사례를 나타내며, 검사 부위 별로 다양한 항목들이 존재하고 있음을 알 수 있다.

Fig. 2.7 출하검사 부위 별 부적합 사례

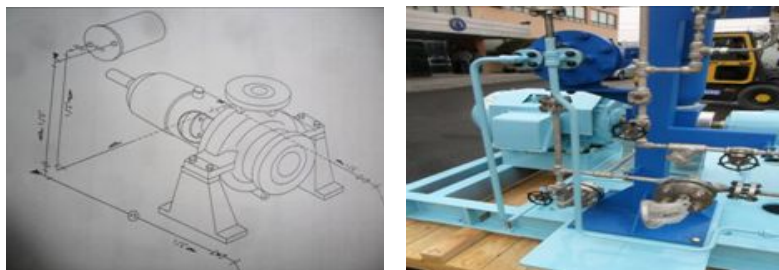
Fig. 3.2는 출하검사 공정에서 발견된 부적합 사항 3300건 중 부적합보고서에 Auxiliary Piping과 관련하여 401건 등록된 부적합 사례의 상세항목 별 점유율을 나타낸다. 상세항목에서 승인도면과 불일치한 사례가 209건으로 50% 이상의 높은 비율을 차지하고 있으며 직진도, 평형도 불량과 보조배관의 외관오염이 다음을 차지하고 있음을 알 수 있다. Auxiliary Piping은 펌프 내부의 윤활, 냉각, 세척을 담당하는 부위로 Fig. 3.3과 같이 배관도면은 Piping의 끝단부가 Plug로 마감처리 되어있지만, 제품은 Elbow로 연결되어 제작됨에 따라 향후 Maintenance 시 Piping 내부의 액질을 완전히 배수하지 못하는 원인이 될 수 있다.

Fig. 3.3 Auxiliary Piping 부적합 사례의 예시

보조배관에서 발생하는 부적합 사례의 상세항목 별 주요원인은 Table 3.1과 같다. 작업자가 승인된 도면을 준수하지 않고 임의대로 작업하거나, 미 승인된 도면을 사용하여 작업함에 따라 도면과 불일치하는 제품이 제작될 수 있다. 직진도, 평형도 문제는 작업자의 배관도면 미준수로 인해서 발생할 수 있으며, 외관이 오염되는 사례는 공장으  
로 입고된 배관 자재를 체계적으로 관리하지 못한 점이 주된 원인이다. 그리고 밸브 또는 Tag Plate의 누락은 작업자가 도면을 준수하지 않거나, 출하작업 기준을 정확히 인지하지 못하여 발생한 사례이다.

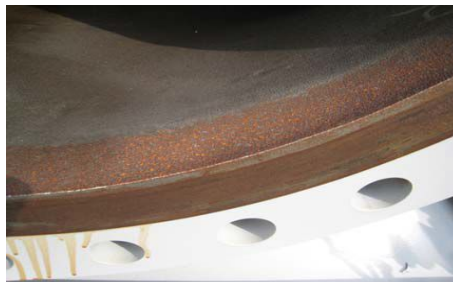
Fig. 3.4는 출하검사 공정에서 발견된 부적합 사항 3300건 중 부적합보고서에 Rust와 관련하여 343건 등록된 부적합 사례의 상세항목 별 점유율을 나타낸다. 상세항목에서 펌프의 가공 면에 발생한 사례가 82건으로 가장 높은 비율을 차지하고 있으며 보조배관 및 볼트/너트 부위, 보조 장치, 전동기, 베드 순으로 비율이 차지하고 있음을 알 수 있다. Fig. 3.5는 펌프의 흡입, 토출부와 현장의 배관과 접촉되는 부위를 장시간 동안 보호 처리를 소홀히 함에 따라 가공 면에 Rust가 발생한 사례로, 향후 깨끗이 세척하여 방청처리를 하지 않는다면 접촉면의 부식으로 인해 펌프 내부가 파손될 위험이 있다.

Fig. 3.5 Rust 부적합 사례의 예시

펌프에 Rust가 발생하는 부적합 사례의 상세항목 별 주요원인은 Table 3.2와 같다. 펌프의 외부에 노출된 가공부위와 도장 또는 방청 작업이 요구되는 재질의 배관부위는 보호처리를 하지 않는 경우 Rust가 쉽게 발생할 수 있으므로 작업자의 주의가 요구된다. 그리고 보조 장치, 전동기, 베드에 발생하는 Rust는 공장에서 장기간 보관되는 동안 제품의 관리부재가 주된 원인이다.

주요 부품에 Rust 발생으로 인한 부적합 사례의 상세항목 별 개선방안은 Table 4-2와 같다. 펌프의 가공 면, 보조배관, 볼트/너트, 보조장치, 전동기, 베드에 발생하는 Rust는 세척 작업 후 방청 처리를 통해 조치할 수 있다. 그러나 향후 재발을 방지하기 위해 출하준비 작업자를 대상으로 주요 프로젝트 별 고객이 입회검사에서 지적한 사례를 통해 발청 방지방법 및 방청 기준을 준수하는 교육을 실시해야 하며, 녹이 쉽게 발생하는 부위에 대하여 사전에 별도의 보호처리가 요구된다.

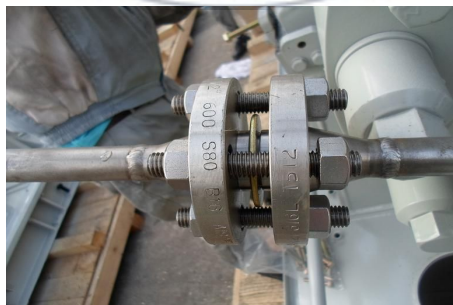
Fig. 3.6은 출하검사 공정에서 발견된 부적합 사항 3300건 중 부적합보고서에 Bolt/Nut와 관련하여 232건 등록된 부적합 사례의 상세항목 별 점유율을 나타낸다. 상세항목에서 체결상태의 부적합 사례가 88건으로 가장 높은 비율을 차지하고 있으며 승인도면 불일치와 나사산 길이에 대한 사항도 비슷한 비율을 차지하고 있음을 알 수 있다. Fig. 3.7은 보조배관의 플랜지 부위에서 Bolt/Nut가 양호하게 체결되지 않아 현장에서 운송되는 중 풀림이 발생한 사례로, 이로 인해 향후 펌프 가동 중 배관 내부에서 유체가 누수 되는 사고가 발생할 수 있다.

Fig. 3.7 Bolt/Nut 부적합 사례의 예시

Boly/Nut에 발생하는 부적합 사례의 상세항목 별 주요원인은 Table 3.3과 같다. 플랜지 사이 연결부에 발생하는 체결의 품질상태는 작업자의 주의에 따라 크게 좌우되며, 도면에 명기된 Bolt/Nut의 규격과 상이한 자재가 사용되는 경우는 승인도면을 준수하지 않고 작업함에 따른 결과이다. 그리고 Bolt/Nut의 체결부위가 최소 3산 이상을 유지해야 하는 작업 기준에 대하여 작업자가 충분히 인지할 수 있도록 사전 교육이 필요하다.

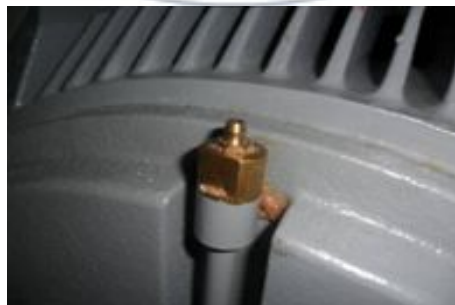
Fig. 3.8은 출하검사 공정에서 발견된 부적합 사항 3300건 중 부적합보고서에 Driver와 관련하여 266건 등록된 부적합 사례의 상세항목 별 점유율을 나타낸다. 상세항목에서 윤활제 주입구에서 발생한 사례가 61건으로 가장 높은 비율을 차지하고 있으며 단자박스에서 발생한 손상과 부착품의 누락 문제가 다음을 차지하고 있음을 알 수 있다. 전동기에서 Grease를 주입하는 부위는 Fig. 3.9와 같이 외부에 쉽게 노출되는 곳이므로 이물질의 유입으로 인한 내부 회전부의 이상이 발생하지 않도록 항상 막음처리에 대한 주의가 요구된다.

Fig. 3.9 Driver 부적합 사례의 예시

Driver에 발생하는 부적합 사례의 상세항목 별 주요원인은 Table 3.4과 같다. 펌프 운전 후 구동 기의 사용이 완료되면 외부 이물질이 삽입되는 문제를 방지하기 위해 반드시 윤활제 주입구를 Cap으로 막음처리해야 하며, 단자박스 손상 및 명판 누락, Gland Cable 및 부착품 누락, 명판 및 경고 스티커 오기와 같은 사항은 제조업체의 검사누락이 주된 원인이므로 향후 출장검사 또는 입고검사에서 세심한 검사가 요구된다. 그리고 지지대 Tap-hole 부위의 개구부는 작업자가 출하작업 기준을 정확히 인지하지 못하여 발생한 사례이다.

펌프에 부착되는 Driver에 발생하는 부적합 사례의 상세항목 별 개선방안은 Table 4.4와 같다. 윤활제 주입구 및 지지대 Tap-hole부 개구부는 발견 즉시 막음처리 해야 하며, 단자박스 손상, 부착 품 누락, 명판/경고 스티커 오기 사항은 제조업체의 A/S를 통해 조치할 수 있다. 그러나 향후 재발을 방지하기 위해 출하준비 작업자를 대상으로 작업 기준에 대한 교육 실시와 주요 제조업체의 전동기 사양 불일치로 인한 불량률 상승을 감소시키기 위해 출장 및 입고검사를 강화해야 한다.

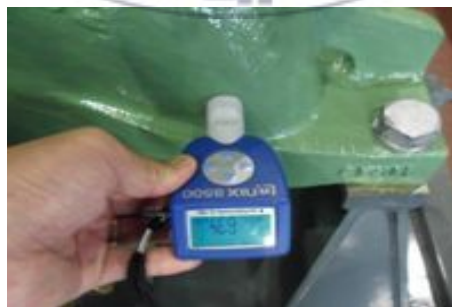
Fig. 3.10은 출하검사 공정에서 발견된 부적합 사항 3300건 중 부적합 보고서에 Painting과 관련하여 329건 등록된 부적합 사례의 상세항목 별 점유율을 나타낸다. 상세항목에서 펌프의 주요자재와 전동기에서 발생한 사례가 191건으로 50% 이상의 높은 비율을 차지하고 있음을 알 수 있다. 그러나 부적합 사항이 빈번히 발생하는 현상은 특정 부위에 상관없이 도막 두께, 도장 색상, 외관 상태의 불량에 주된 원인으로, Fig. 3.11은 케이싱 부위를 검사한 결과가 절차서에 명시된 합격치보다 높게 측정된 과 도막 상태의 부적합 사례를 나타낸다.

Fig. 3.11 Painting 부적합 사례의 예시

Painting 부위에 발생하는 부적합 사례의 상세항목 및 주요원인은 Table 3.5와 같다. 펌프의 주요자재 또는 보조배관 부위는 작업자가 고객이 요구하는 도장 절차를 준수하지 않고 작업함에 따라 두께 미달, 색상 상이, 홀러내림과 같은 문제점이 발생할 수 있다. 그리고 전동기, 보조 장치, 베드의 경우 제조업체의 검사누락이 주된 원인이므로 향후 출장검사 또는 입고검사 단계에서 세밀한 검사가 필요하다.

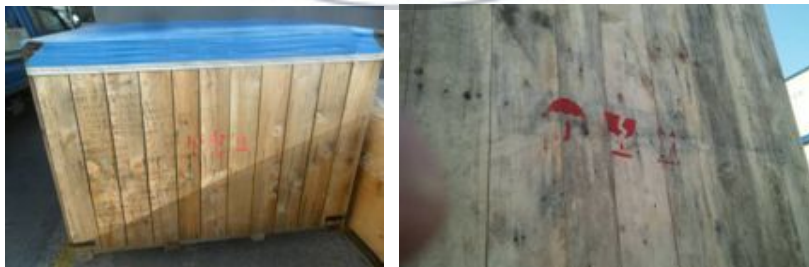
Fig. 3.12는 출하검사 공정에서 발견된 부적합 사항 3300건 중 부적합보고서에 Packing과 관련하여 279건 등록된 부적합 사례의 상세항목 별 점유율을 나타낸다. 상세항목에서 포장박스의 외관에서 발생한 사례가 103건으로 가장 높은 비율을 차지하고 있으며 Shim-plate, Coupling 누락이 다음을 차지하고 있음을 알 수 있다. Packing 과정에서 박스 외벽에 발견되는 웅, 틈새, 곰팡이들은 현장에서 운송 중 박스의 파손으로 인한 제품 및 인명사고의 원인이 될 수 있으므로 Fig. 3.13과 같은 상태가 발견되는 즉시 신규 교체가 요구된다.

Fig. 3.13 Packing 부적합 사례의 예시

Packing 과정에서 발생하는 부적합 사례의 상세항목 별 주요원인은 Table 3.6과 같다. 웅, 틈새, 표면얼룩, 곰팡이, 파손, 찌름 등의 현상은 포장작업에 사용되는 목재관리의 부재로 인해 발생하며, Packing List에 명시되지 않은 Spare Part들은 출하과정에서 누락되기 쉬우므로 반드시 작성자의 주의가 요구된다. 그리고 포장박스 내부 자재들의 포장상태가 취약하거나 Shipping Mark에 오기가 발견되는 문제는 포장업체 작업자의 부주의가 주된 원인이다.

제품을 보호하는 Packing 부위에 발생하는 부적합 사례의 상세항목 별 개선방안은 Table 4.6과 같다. 포장박스 외관, Spare Part 포장, Shipping Mark에 발생하는 부적합 사항은 목재의 보강과 포장절차를 기준으로 수정 작업을 통해 조치할 수 있다. 그러나 향후 재발을 방지하기 위해 장기 보관에 우수한 재질의 사양으로 목재를 변경해야 하며, Packing List에 모든 Spare Part와 Loose Part 항목을 반드시 기재해야 한다. 또한 Spare Part 포장상태 불량 및 Shipping Mark 오기를 개선하기 위해 포장 작업자를 대상으로 포장 절차서<sup>15)</sup>를 준수하는 교육을 실시해야 한다.

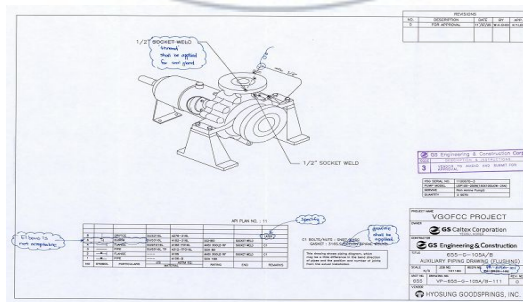
Fig. 3.14는 출하검사 공정에서 발견된 부적합 사항 3300건 중 부적합보고서에 Document와 관련하여 216건 등록된 부적합 사례의 상세항목 별 점유율을 나타낸다. 상세항목에서 도면 승인지연으로 발생한 사례가 65건으로 가장 높은 비율을 차지하고 있으며 검사, 게이지, 검, 교정 성적서와 관련된 사항도 비슷한 비율을 차지하고 있음을 알 수 있다. 제품이 현장으로 납품되기 전에 고객의 입회를 받기 위해서는 도면이 반드시 고객으로부터 승인되어야 하나, 관련부서의 승인업무 지연으로 인해 공정진행이 중단되는 사례가 빈번히 발생한다. Fig. 3.15는 고객으로부터 Reject된 Stamp를 받은 도면의 승인상태를 나타낸다.

Fig. 3.15 Document 부적합 사례의 예시

Document 부적합 사례의 상세항목 별 주요원인은 Fig 3.7과 같다. 제품 도면의 승인업무가 지연되는 주된 이유는 설계자가 고객이 요구하는 조건을 정확히 이해하지 못함에 따른 제출의 지연으로 인해 발생한다. 그리고 검사성적서, 게이지 성적서, 검 교정 성적서, 추가요청 성적서의 경우 검사 담당자가 고객의 입회검사 전까지 반드시 준비해야 하는 서류임을 명심해야 한다.

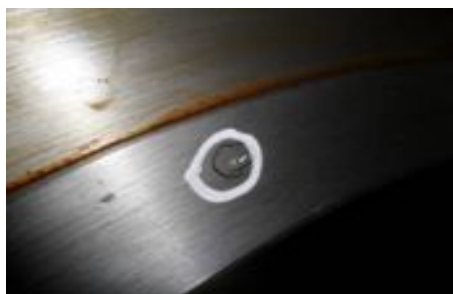
Fig. 3.16은 출하검사 공정에서 발견된 부적합 사항 3300건 중 부적합보고서에 Main Part와 관련하여 312건 등록된 부적합 사례의 상세항목 별 점유율을 나타낸다. 상세항목에서 케이싱의 Serration 면, 그랜드커버의 도장부위, 베어링하우징의 오일미스트 가공부위, 베드의 Support 용접부위에 발생하는 사례가 전체적으로 고르게 차지하고 있음을 알 수 있다. Main Part에서 발생하는 부적합 사항들은 종류의 수만큼 예측 불가능한 경우가 대부분이나, 사진 관리를 통해 불량량을 감소시킬 수 있는 항목도 다수 존재한다. Fig. 3.17은 케이싱 Serration<sup>12)</sup>가공 후 자재관리 부재로 인해 찍힘 손상이 발생한 사례를 나타낸다.

Fig. 3.17 Main Part 부적합 사례의 예시

Main Part에서 발생하는 부적합 사례의 상세항목 별 주요원인은 Table 3.8과 같다. 케이싱에서 흡입, 토출 플랜지의 Serration 면에 발생하는 손상문제는 공장 내 이동, 보관되는 자재들에 대한 관리절차의 개선이 필요한 사항이다. 그리고 그랜드커버 특정 부위의 중복적인 도장누락, 베어링하우징의 상부 측 오일미스트 주입부의 위치불량, 베드와 연결되는 용접부의 이물질발생 사례는 각 공정 별 작업기준의 미준수가 주된 원인이다.

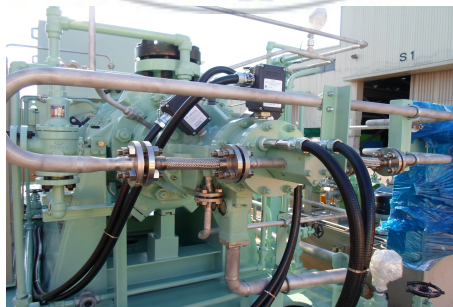
Fig. 3.18은 출하검사 공정에서 발견된 부적합 사항 3300건 중 부적합보고서에 Accessory와 관련하여 382건 등록된 부적합 사례의 상세항목 별 점유율을 나타낸다. 상세항목에서 명판, Tag, 센서, 게이지 누락이 발생한 사례가 149건으로 전체 비율의 40%를 차지하고 있음을 알 수 있다. Accessory 자재의 누락은 설계 단계에서 발주 누락으로 인한 원인이 대부분이며 향후 재발주로 인해 납기지연의 주요 원인이 될 수 있으므로 설계 엔지니어의 주의가 요구된다. Fig. 3.19는 진동 감지센서에 부착되어야 하는 식별용 Tag가 누락된 사례를 나타낸다.

Fig. 3.19 Accessory 부적합 사례의 예시

Accessory에 발생하는 부적합 사례의 상세항목 별 주요원인은 Table 3.9와 같다. 펌프의 설계 단계에서 발생하는 도면 검토 및 발주 처리 누락은 펌프 주변에 부착되는 명판, Tag, 센서, 게이지, 오리피스 자재에 대한 도면 불일치 불량과 누락 사례의 주요 원인으로 작용한다. 그리고 어스러그, M/Seal, Sight Glass에 발생하는 부적합 사항들은 대부분 작업자가 출하작업 기준을 정확히 준수하지 않아 발생한다.

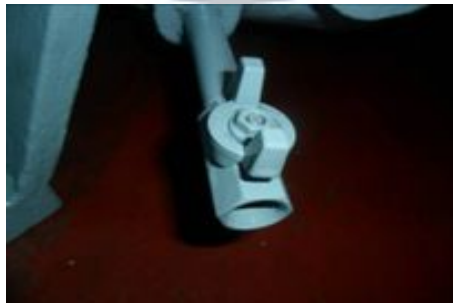
Fig. 3.20은 출하검사 공정에서 발견된 부적합 사항 3300건 중 부적합보고서에 Plugging과 관련하여 255건 등록된 부적합 사례의 상세항목 별 점유율을 나타낸다. 상세항목에서 보조배관의 플랜지, 펌프의 흡입토출 부위, 베드의 드레인 홀에서 발생하는 사례가 242건으로 90% 이상의 비율을 차지하고 있음을 알 수 있다. Plugging은 외부의 이물질이 들어가는 것을 막아주는 기능을 하는 자재로, 현장에서 장기 보관되는 제품의 보호처리를 위해 필수적인 출하준비 사항이다. Fig. 3.21은 펌프의 케이싱 드레인 부위에서 발견된 개구부를 나타낸다.

Fig. 3.21 Plugging 부적합 사례의 예시

각 주요자재에서 막음처리와 관련한 부적합 사례의 상세항목 별 주요원인은 Table 3.10과 같다. 보조배관의 플랜지 및 벤트 부위, 펌프의 흡입, 토출, 드레인 부위 그리고 베드의 드레인 홀 부위에 발생하는 개구부는 작업자가 출하작업 기준을 준수하지 않고 작업함에 따라 발생한다. 그리고 보조 장치, 전동기의 경우 제조업체에서 검사누락한 부위에 대하여 출장검사 또는 입고검사 단계에서 세밀한 검사가 필요하다.

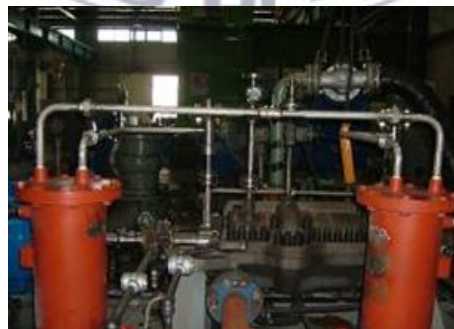
Fig. 3.22는 출하검사 공정에서 발견된 부적합 사항 3300건 중 부적합보고서에 Auxiliary Part와 관련하여 285건 등록된 부적합 사례의 상세항목 별 점유율을 나타낸다. 상세항목에서 Reservoir 외관오염과 Tag의 누락 사례가 154건으로 전체의 50% 이상을 차지하고 있음을 알 수 있다. Auxiliary Part에 발견되는 부적합 사항들은 제품이 입고되어 출하되기 전까지 공장 내 관리의 부재로 인해 대부분 발생하는데, Fig. 3.23은 Cooler 장치가 공장에 입고되어 1개월 후에 사용된 경우로 신규 교체가 필요할 정도로 외관이 심하게 손상된 사례를 보여준다.

Fig. 3.23 Auxiliary Part 부적합 사례의 예시

보조 장치에 발생하는 부적합 사례의 상세항목 별 주요원인은 Table 3.11과 같다. 보조 장치가 공장에 입고되는 시점부터 펌프에 부착되기 전까지 발생하는 외관오염, 파손, 손상 등의 문제는 공장 내 장기 보관되는 제품에 대하여 관리절차의 개선이 필요한 사항이다. 그리고 보조 장치에 부착되는 Tag의 누락 또는 도면과 불일치하는 사례는 제조업체의 검사누락이 주요 원인이므로 출장검사 또는 입고검사 단계에서 세밀한 검사가 필요하다.
