공학석사 학위논문

# 강교의 손상과 보수 및 보강대책에 관한 연구

부경대학교 산업대학원

토목공학과

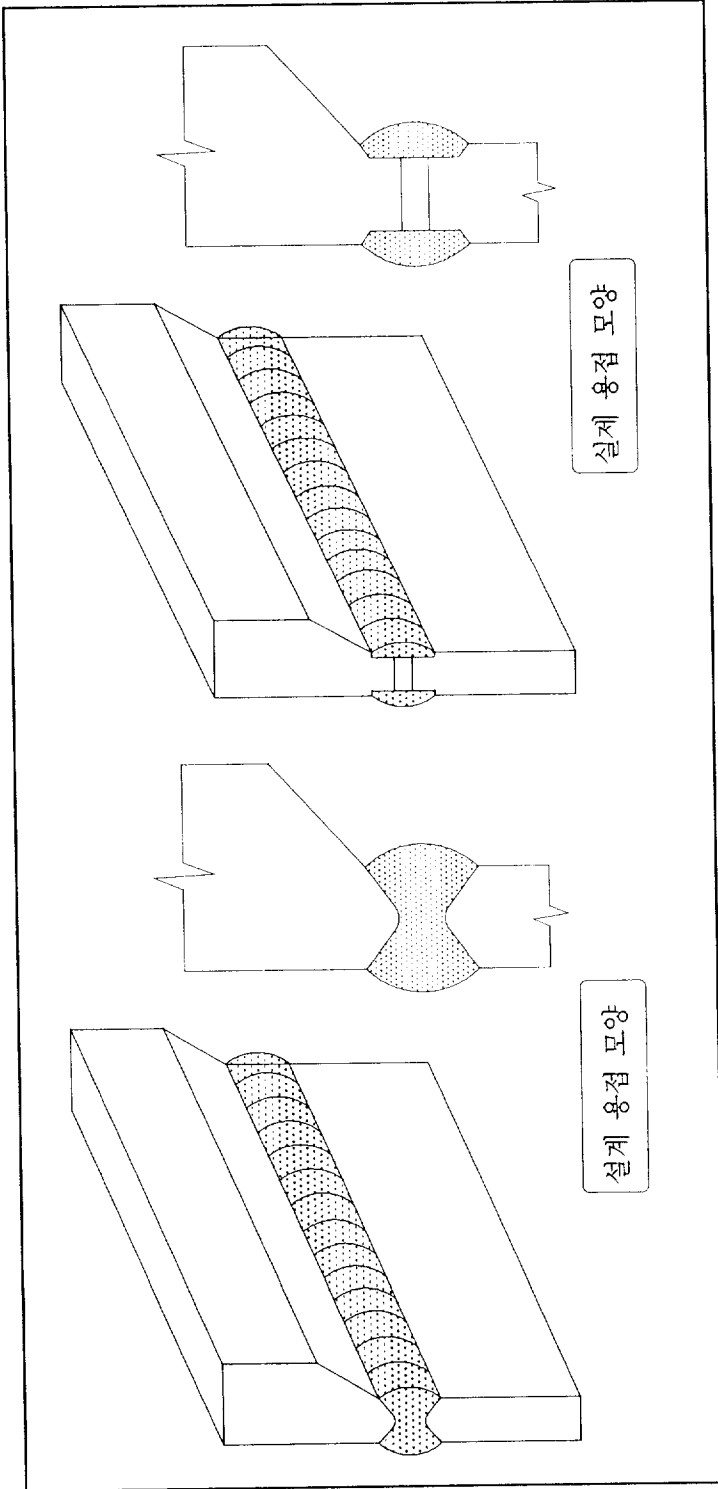
그림 3.1.3 수직재 연결부에 대한 설계 및 실제의 용접이음 상태

이러한 부재는 제작시부터 방사선투과시험(RT) 또는 초음파탐상시험(UT)을 실시하면 결함은 바로 검출할 수 있지만 제작시에 비파괴검사를 실시하지 않고 교량을 가설하여 피로파괴가 발생하였으므로 보수·보강대책으로서는 용입부족 부재의 용접이음부를 가우징 후 완전용입 맞대기용접이음을 실시하여 구조계산시 산정한 소정의 응력을 지탱할 수 있도록 하여야 한다.

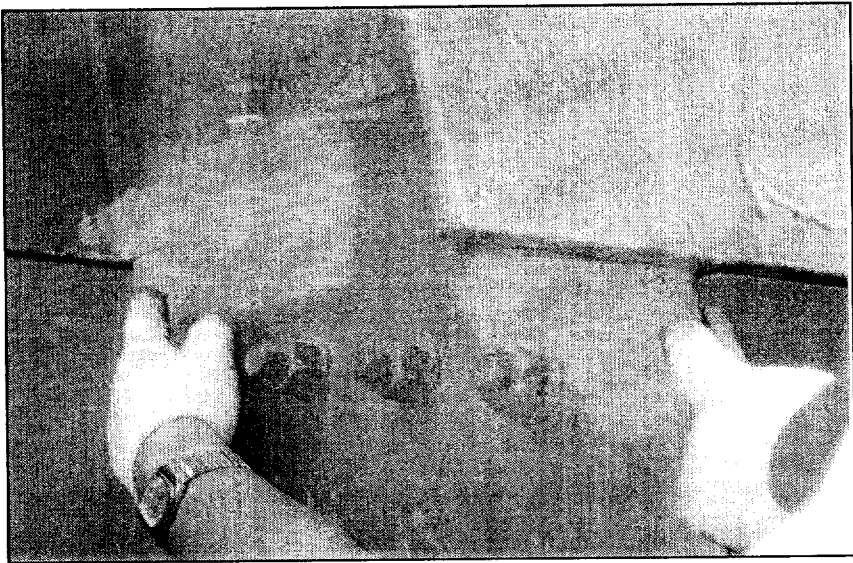
그림 3.1.5 중로아치교에서 트러스구조 브레이싱 연결부의 절단노치에 발생한 피로균열

그림 3.1.5는 중로아치교에서 트러스구조 하부 브레이싱 연결부의 절단 노치부에 발생한 피로균열 전경을 나타내며, 이러한 피로균열이 진행되면 교량은 심하게 흔들려 통행차량에 탑승한 승객들이 심한 불안감을 느끼고, 다른 부재에도 영향을 미쳐 교량이 파괴될 위험성을 내포하고 있다<sup>28)</sup>.

중로아치교에서 트러스구조 하부 브레이싱 연결부의 절단 노치부에 발생한 피로균열에 대한 보수·보강대책으로서는 피로균열 발생부를 가우징 후 용접이음을 실시하고, 절단 노치부에 대해서는 그라인더로 마감처리하거나 TIG 용접으로 마감처리하는 방법이 있다<sup>24)</sup>.

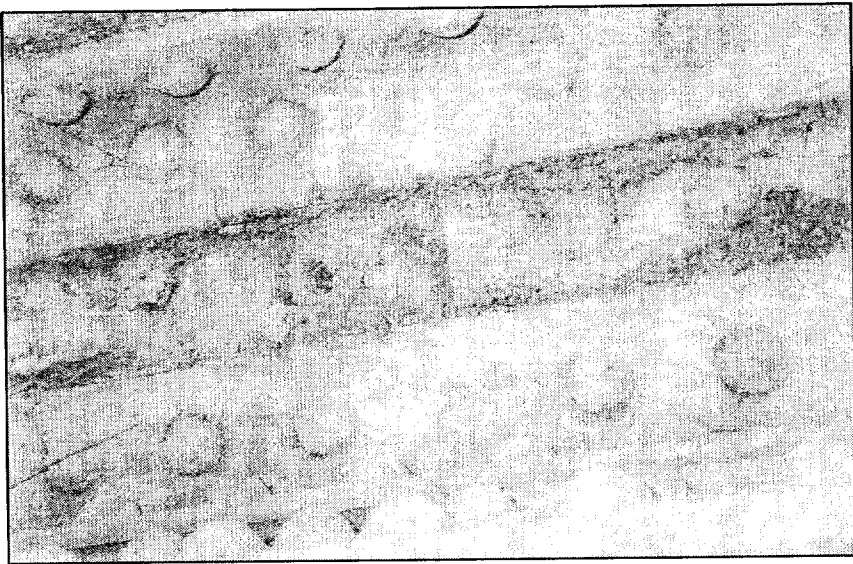
타이드 아치고에 있어서 타이거더는 인장력을 받고 있는 붕괴유발부재로서 교량 안전상 가장 중요한 구조요소이며 교량 전체의 안전성 확보를 위해서는 충분한 단면을 유지하는 것이 필수적이다. 교량 상부로 부터의 이물질 유입 및 누수로 인하여 그림 3.1.6 및 그림 3.1.7과 같이 주요 부재인 타이거더 내부에 부식이 발생하였고 타이거더의 복부판 뿐만 아니라 좌우 플랜지의 연결앵글에서 부식이 심하게 발생하여 단면의 감소가 초래되었다. 이러한 손상은 타이거더가 보·차도 경계부에 위치하고 있어 보·차도 경계부 및 아치리브가 관통하는 바닥판의 균열부분으로 침투하는 빗물에 의해 발생되었다. 또한 타이거더 상부에 있는 통신선의 유지관리를 위하여 설치된 맨홀로 유입된 이물질이 수분의 증발을 억제하여 강재의 내부가 습한 상태로 방치되어 있어 내부 강재의 부식이 발생하였다.

그림 3.1.6 타이거더 부식상태

그림 3.1.7 타이거더의 플랜지 연결 앵글의 부식상태

부식방지 대책을 수립하고 타이거더 내부의 이물질 및 우수의 침투를 방지하기 위하여 그림 3.1.8과 같이 커버 플레이트를 시공하는 방안이 있다. 바닥판 균열부 누수방지와 타이거더의 이물질 제거 및 채도장 작업을 근본적으로 수행하기 위해서는 상부 보도부 콘크리트 제거가 필요하며 아치리브와 타이거더가 연결되는 부분에서는 타이거더 내부나 아치리브의 연결개구부로 물이 유입되는 것을 방지하기 위하여 그림 3.1.9와 같은 차수장치가 필요할 것으로 사료된다.

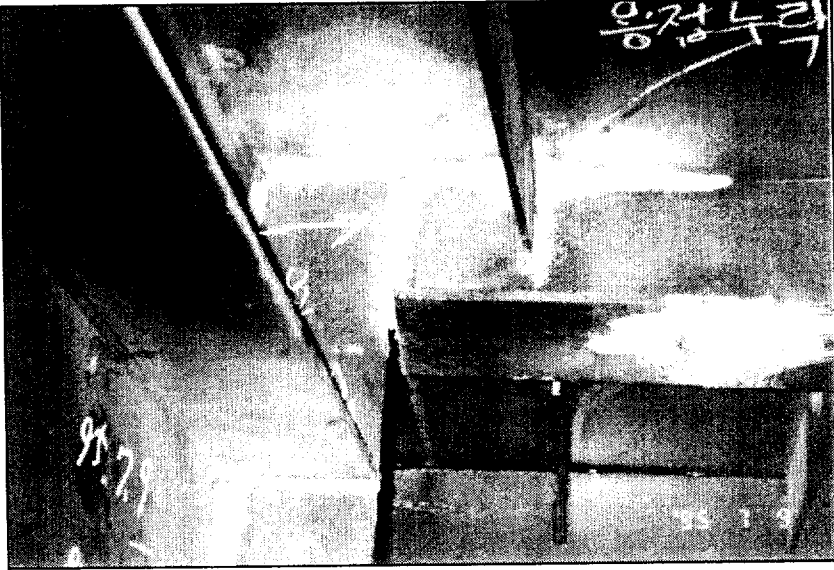
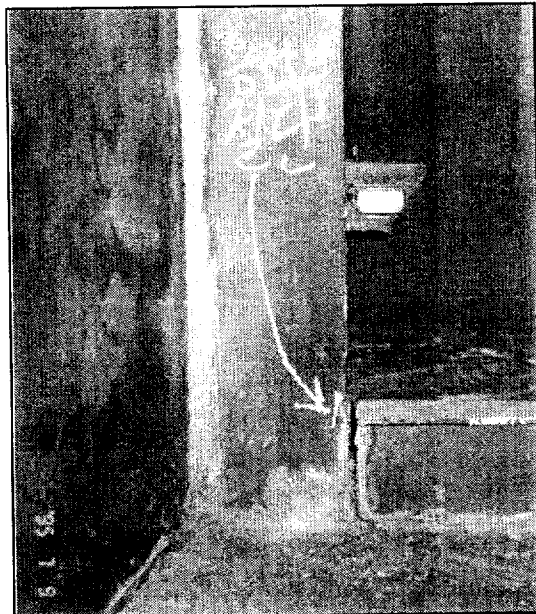
그림 3.1.10 상자형교에서 수직·수평보강재 용접이음부 용접누락 및 파단

a) 상자형교에서 수직·수평보강재 용접이음부 용접누락

b) 상자형교에서 수직·수평보강재 용접이음부 파단

손상사례(I)의 수직·수평보강재 용접이음부의 용접누락 및 파단부에 대한 보수·보강대책으로서는 손상부를 가우징 후 재용접을 실시하거나 철판을 고장력볼트이음으로 연결하는 방법이 있다.

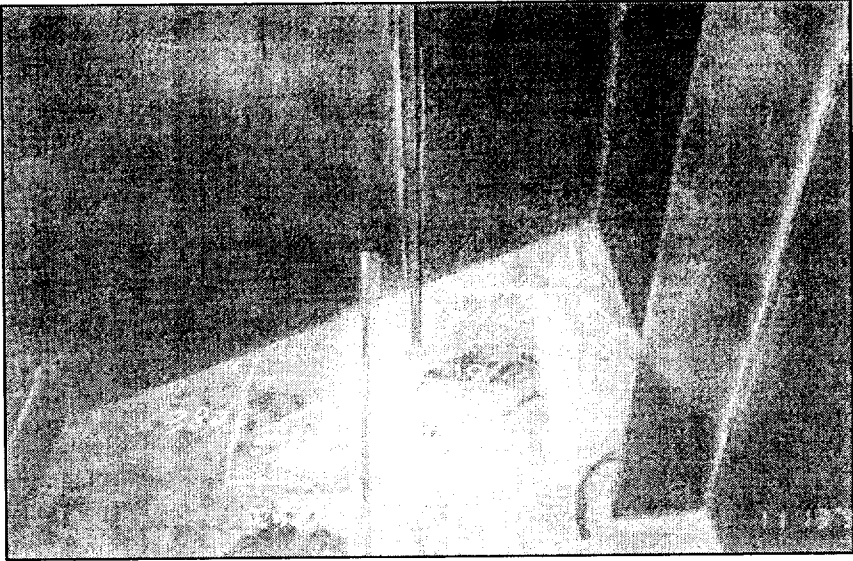
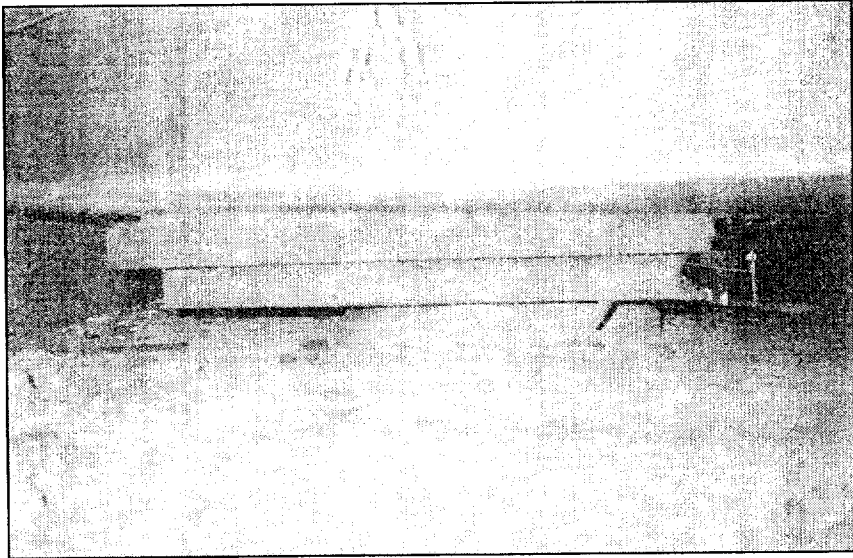
그림 3.1.11 받침장치의 Working Line 불일치 및 상·하부  
받침장치의 중심 이격 상태

a) 받침장치의 Working Line 불일치

b) 상·하부 받침장치의 중심 이격상태.

손상사례(II)의 받침장치 주변 하부플랜지의 국부적인 변형 및 파단부에 대한 보수·보강대책으로서는 그림 3.1.12와 같이 지점부에 수직보강재를 추가 설치하여 받침의 반력에 저항하게 하는 방법이 있다.

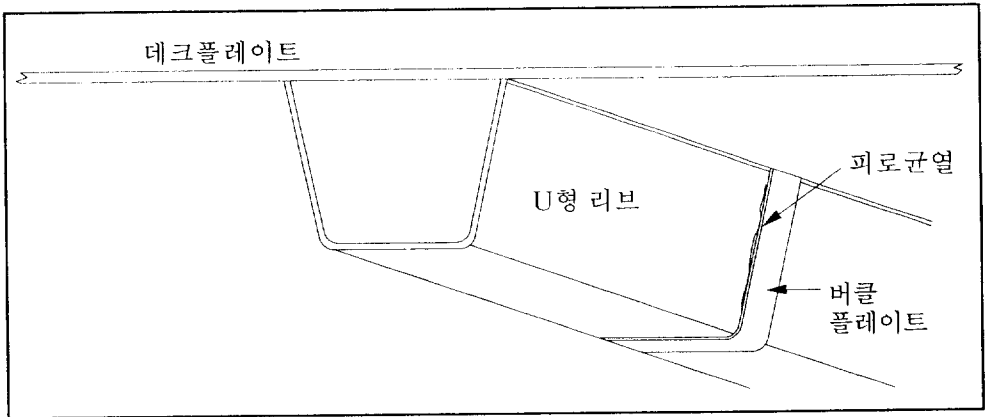
그림 3.1.13 U형 리브 + U형 리브 현장 맞대기용접이음부의 손상

강바닥판으로 시공한 교량은 그다지 많지 않으나 최근에 강바닥판으로 건설하였거나 건설중인 교량은 많이 있다. 그림 3.1.13에 U형 리브 + U형 리브 현장 맞대기용접이음부에 피로균열이 발생하여 용접이음부분을 그라인딩으로 사상하고 그 위에 버클플레이트를 부착하였으나 이 버클플레이트의 필렛용접이음부에 또다시 피로균열이 발생한 예를 나타낸다<sup>11), 13)</sup>. U형 리브 + U형 리브를 현장에서 용접이음으로 시공할 경우, 가설 현장에서의 용접자세는 상향용접이 되므로 이면재를 부착하여 용접을 실시하여야 한다. 이 경우 U형 리브가 이면재에 완전히 밀착되지 않으면 단차가 발생하며, 이 단차는 그림 3.1.14와 같이 편심으로 인한 모멘트로 응력집중이 발생하므로 피로균열이 발생하기 쉽다. 또한, U형 리브 + U형 리브 현장 맞대기용접이음은 작업성이 나쁘고, 용접결함도 많이 발생한다. U형 리브의 용접이음과 관련하여 현장이음을 필렛용접으로 겹침이음을 실시하였으나, 이 필렛용접이음부에 또다시 피로균열이 발생한 예가 있다.

U형 리브 현장 맞대기용접이음부에 발생한 피로균열의 보수·보강대책으로서는 부착된 버클플레이트는 제거하고, 최초의 U형 리브 + U형 리브 현장 맞대기용접이음부에 발생한 균열부 부근에 횡형을 부착하여 U형 리브에 작용하는 교축방향 응력을 감소시키고, 최초의 U형 리브 + U형 리브 현장 맞대기용접이음부는 가우징 후 홈용입필렛용접을 실시하는 방법이 있다.

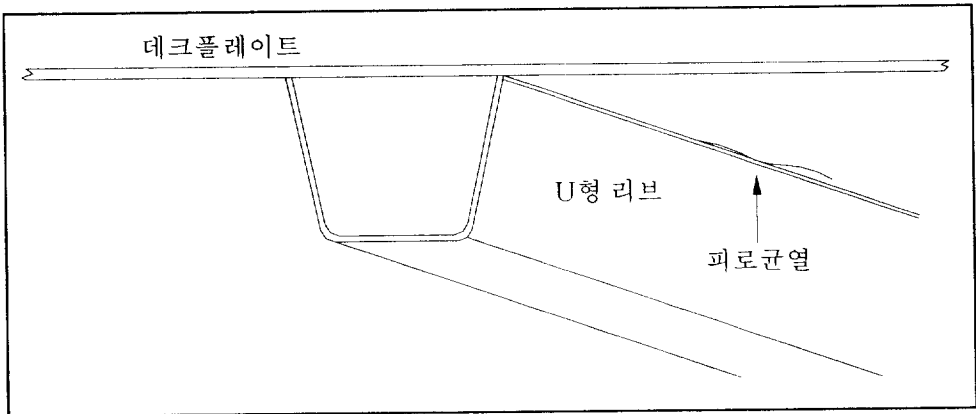
그림 3.1.15 데크플레이트 + U형 리브 필렛용접이음부의 손상

그림 3.1.15에는 강바닥판 데크플레이트 + U형 리브 필렛용접이음부에 발생한 피로균열을 나타내며, 이러한 피로균열은 데크플레이트와 U형 리브 홈용입필렛용접이음의 용입깊이가 충분히 확보되지 않아 발생하였다. 이러한 피로균열을 그대로 방치하면 피로균열은 데크플레이트로 관통하여 통행차량의 차륜에 의해 함몰할 가능성도 있으므로 시급히 보수를 요한다.

데크플레이트 + U형 리브 필렛용접이음부에 발생한 피로균열의 보수·보강대책으로서는 그림 3.1.16과 같이 용입 깊이를 확인하기 어려우므로 용접시공시 용입깊이를 90%이상 확보하여야 한다.

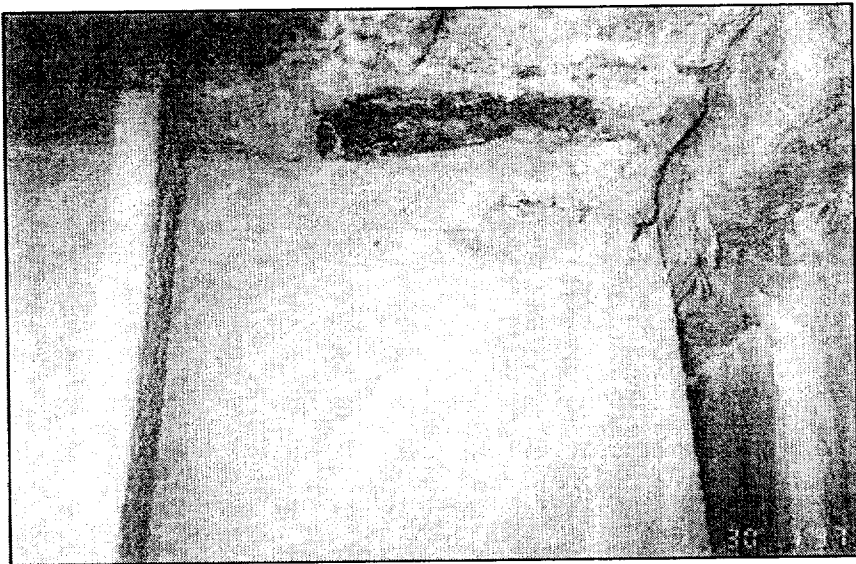
그림 3.1.17 및 그림 3.1.18은 플랜지 상부 부식 및 균열상태 전경과 복부판 부식상태 전경을 각각 나타내고 있다. 이러한 부식은 바닥판으로 침투하여 흘러내린 노면수, 융빙제 등에 의하여 발생하였으며 부식정도가 심한 곳은 복부와 하부플랜지가 분리되어 변형되거나 부식에 의해 복부가 관통될 가능성이 있으므로 시급히 보수를 요한다.

그림 3.1.17 플랜지 상부 부식 및 균열상태

그림 3.1.18 복부판 부식상태

보수·보강대책으로서 그림 3.1.19과 같이 부식된 부분의 녹을 제거하고 부재의 양측에 보강판을 고장력 볼트로 연결하는 방법이 있다.

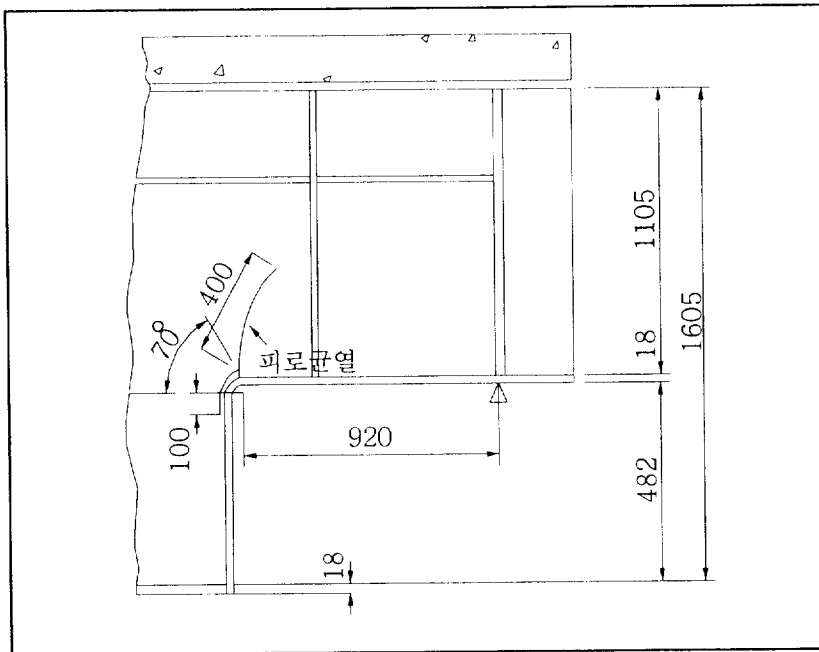
그림 3.2.1 주형 웨브 노치부의 손상

도로교에서 노면의 높이를 억제한 경우 노치부의 웨브와 하부플랜지와 피릿용접이음부에 피로균열이 발생하였으며, 그림 3.2.1과 같이 노치 코너부의 용접이음부를 횡단하여 웨브까지 진전하였다<sup>24), 28)</sup>. 이러한 피로피로균열은 노치부의 곡률반경이 작기 때문에 양호한 피릿용접이 실시되지 않아 루트갭과 루트부 토우의 용접결함이 발생하기 쉬운 구조로 설계되었기 때문이다. 또 곡률이 있는 노치부의 법선방향으로 높은 응력(하부플랜지와 웨브를 절단하는 응력)이 활하중 재하시에 발생하는 것 등을 열거할 수 있다.

보수·보강대책으로서는 홈용입피릿용접에 의한 보수 또는 첩접판에 의한 웨브의 보강 방법을 들 수 있다. 최근에는 이러한 피로균열에 대해 많은 실험과 해석을 실시하여 노치부에 직각으로 끼움판을 설치하는 구조 및 거더에 테이퍼를 붙이는 구조 등으로 변경하고 있다.

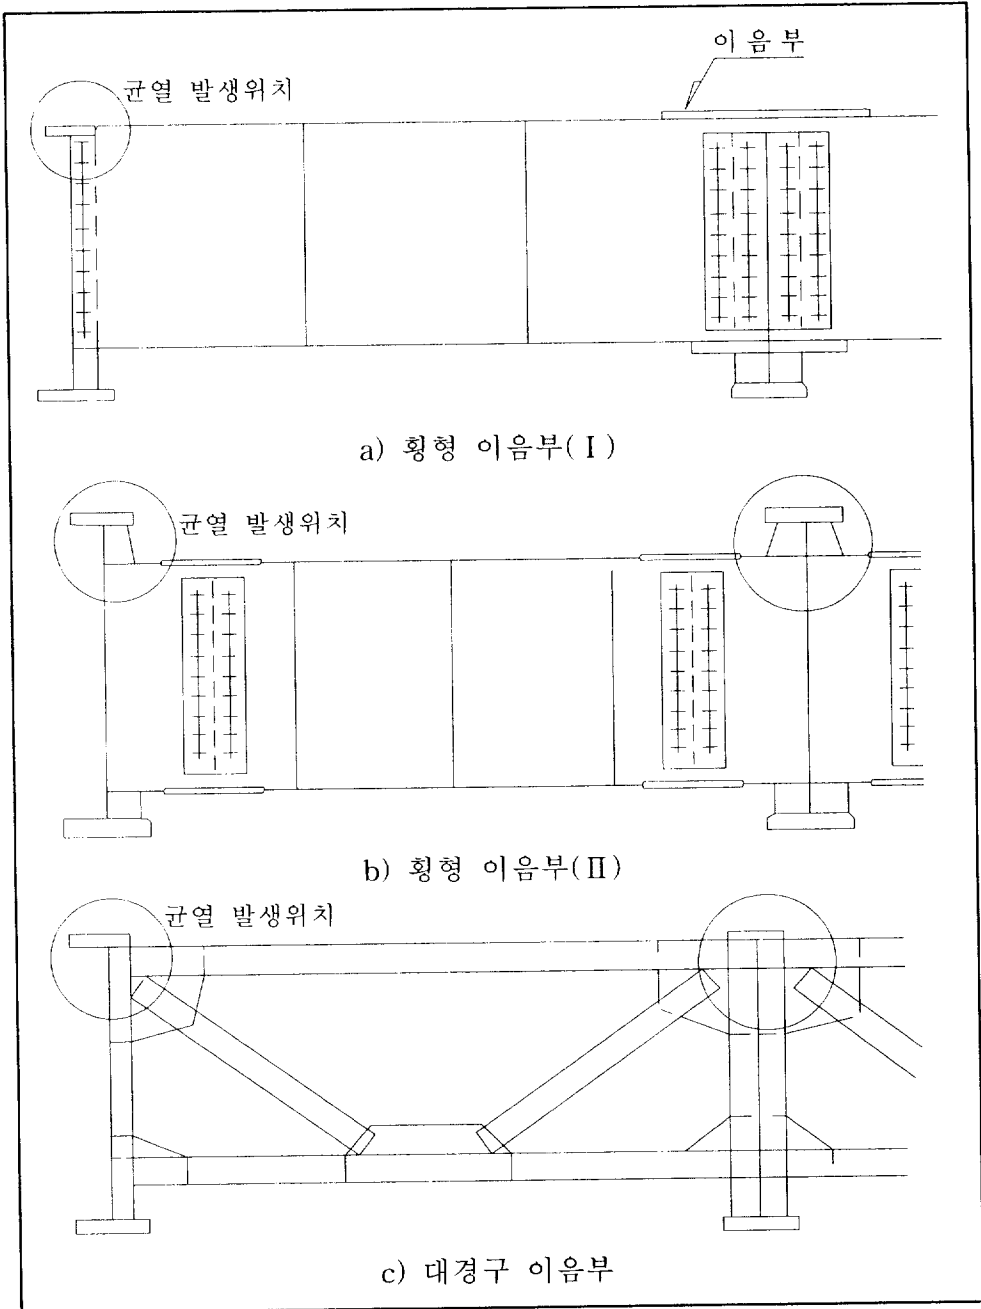
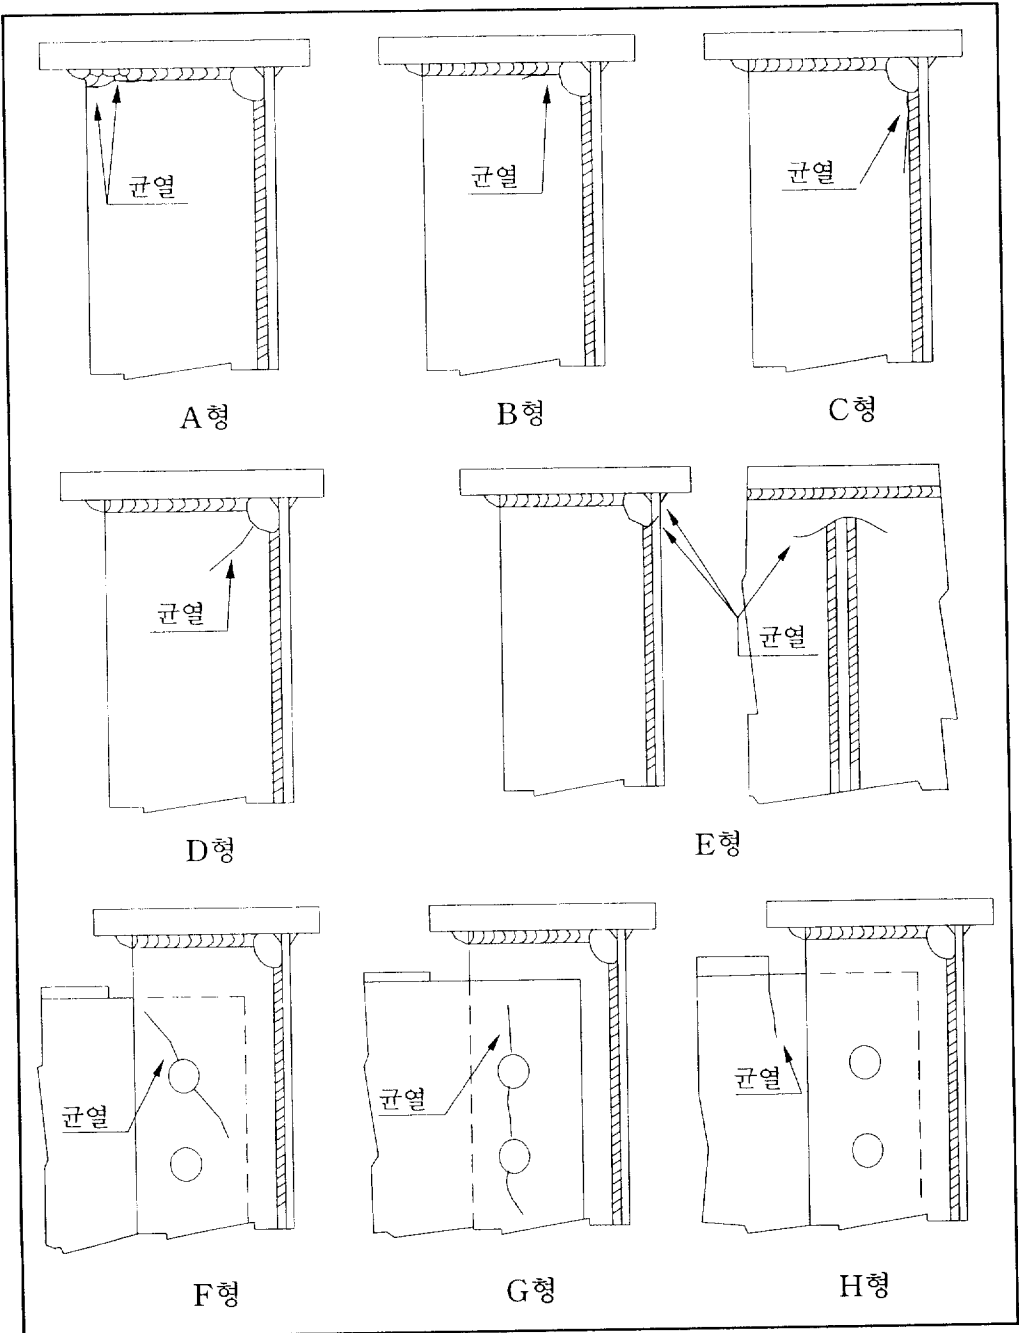
그림 3.2.3 a)에서는 주형과 횡형의 상부플랜지의 끝이 일치하고, 내부 주형과의 교차부는 연결판을 끼워서 상부플랜지끼리 연결되어 있다. 한편 외측 주형은 횡형의 플랜지에 노치가 있고, 웨브만이 리벳트에 의해 주형의 수직보강재에 부착되어 있다. 이러한 형식의 이음부에 손상이 발생한 위치는 바깥 주형과 횡형의 이음부이고, 그림 3.2.4에서 A형, D형 및 E형과 같이 균열이 발생하였다<sup>17), 24)</sup>.

그림 3.2.3 b)의 경우, 횡형의 상단은 주형 상부플랜지보다 150mm정도 아래에 위치하고, 횡형의 플랜지와 웨브는 주형의 웨브에 직접 연결되어 있다. 손상은 주형 상부플랜지와 횡형의 상부플랜지를 연결하는 보강재(사다리꼴의 판)에 집중되어 있고, 균열이 발생한 위치는 그림 3.2.4에서 A형, C형, D형 및 E형과 같다. 균열의 발생형상은 그림 3.2.3 a)의 경우와 아주 유사하지만, 내·외측 주형의 양쪽으로 균열이 발생한 점이 다르다. 한 방향 2차선 중간에 위치한 주형과의 교차부에 손상이 가장 많은데 바깥쪽 거더의 균열진전 빈도는 차선과의 거리가 크게 될수록 적게 된다.

그림 3.2.3 c)의 경우, 대경구는 하중분배를 고려하거나 고려하지 않는 경우가 있는데 피로균열은 양쪽 모두 발생하였다. 대경구의 강도는 하중의 분배를 고려하는 경우가 크게 된다. 이러한 균열의 발생위치는 교량의 주형개수, 간격 및 차선에 따라 내측 주형에서 균열이 발생하기도 하고 내측 주형에서 균열이 발생하기도 한다. 또 지간중앙에 가까운 대경구의 이음부에 손상이 많이 발생하였으며, 이러한 피로균열

은 그림 3.2.4에서 A형이 가장 많으나 B형, C형, D형, E형, F형, G형 및 H형도 있다. 또한 상부플랜지와 수직보강재가 완전히 절단된 경우도 있고, C형 균열이 웹 내로 관통하여 반대측 표면까지 진전된 경우도 있다.

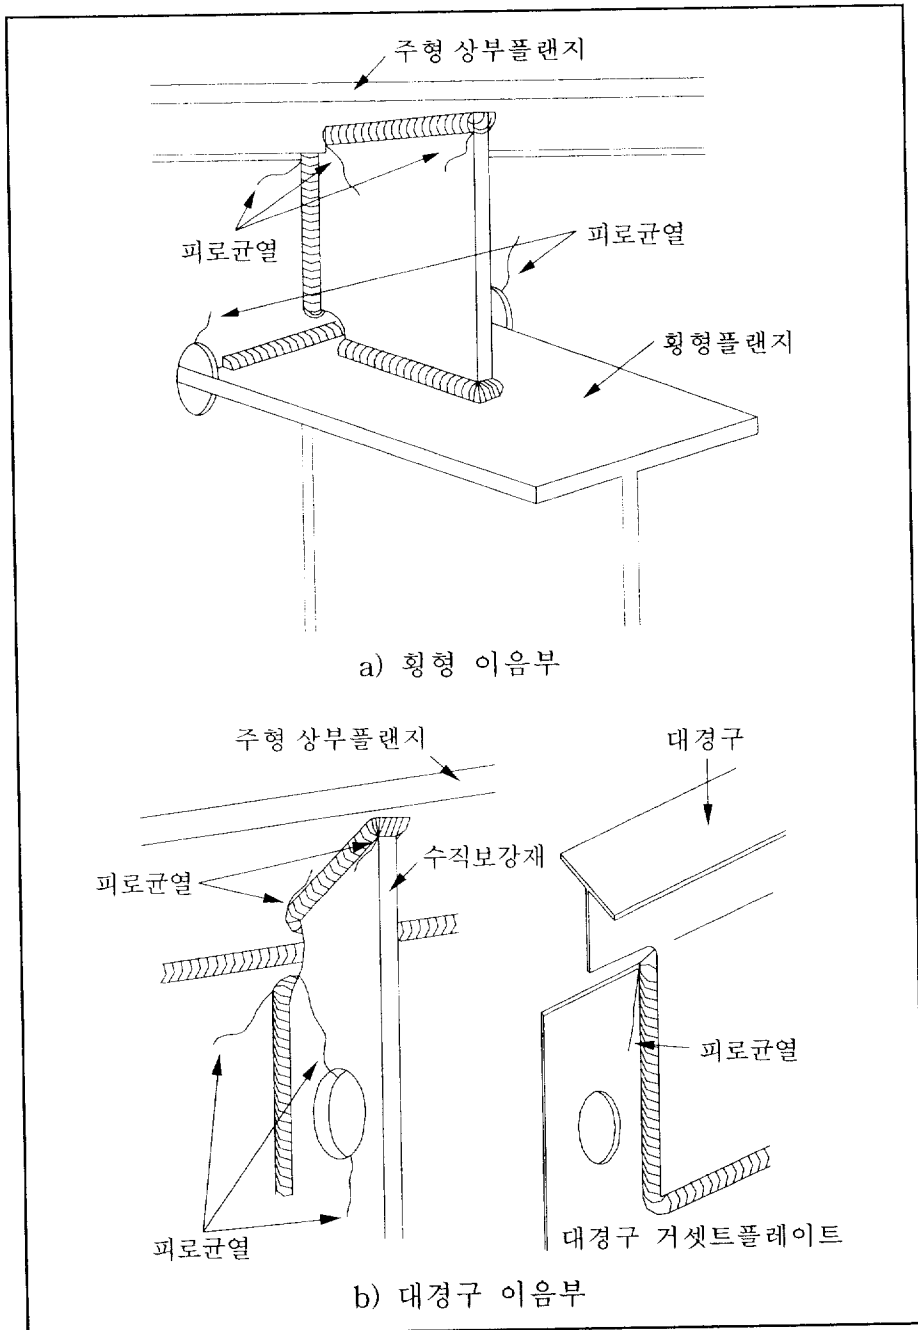
그림 3.2.5 주형, 횡형 및 대경구 이음부의 손상

구조상세는 약간 다르지만 이음부 주변에 피로균열이 발생한 사례가 많이 있으며, 그림 3.2.5에 균열의 상세를 나타낸다. 이러한 피로균열은 중량차량의 통행으로 인해 교량에 발생하였으며, 균열발생 원인에 대해서는 다음의 2가지를 주 요인으로 열거할 수 있다<sup>17), 24), 28)</sup>.

종래 플레이트 거더교는 격자구조로 설계하였기 때문에 구조상세부에 대한 안전성을 비교·검토를 하지 않았다. 즉 손상부에는 응력집중, 제작시의 초기변형, 설계시의 가정과 다른 변형거동을 나타내었다. 그러나 균열이 발생한 구조상세부에 대해 국부적인 변형 및 응력의 실측, 균열의 발생위치 및 진전상황, 하중 이력 등의 데이터를 수집함에 따라 상기 1. 및 2.와 같은 원인을 규명할 수 있었다.

보수·보강대책으로서는 보강재 및 리브 플레이트의 판두께를 증가시켜 강성을 높이거나 필렛용접의 토우부(toe)를 TIG 용접으로 마감처리하여 국부적으로 응력을 분산시키는 방법이 있다.

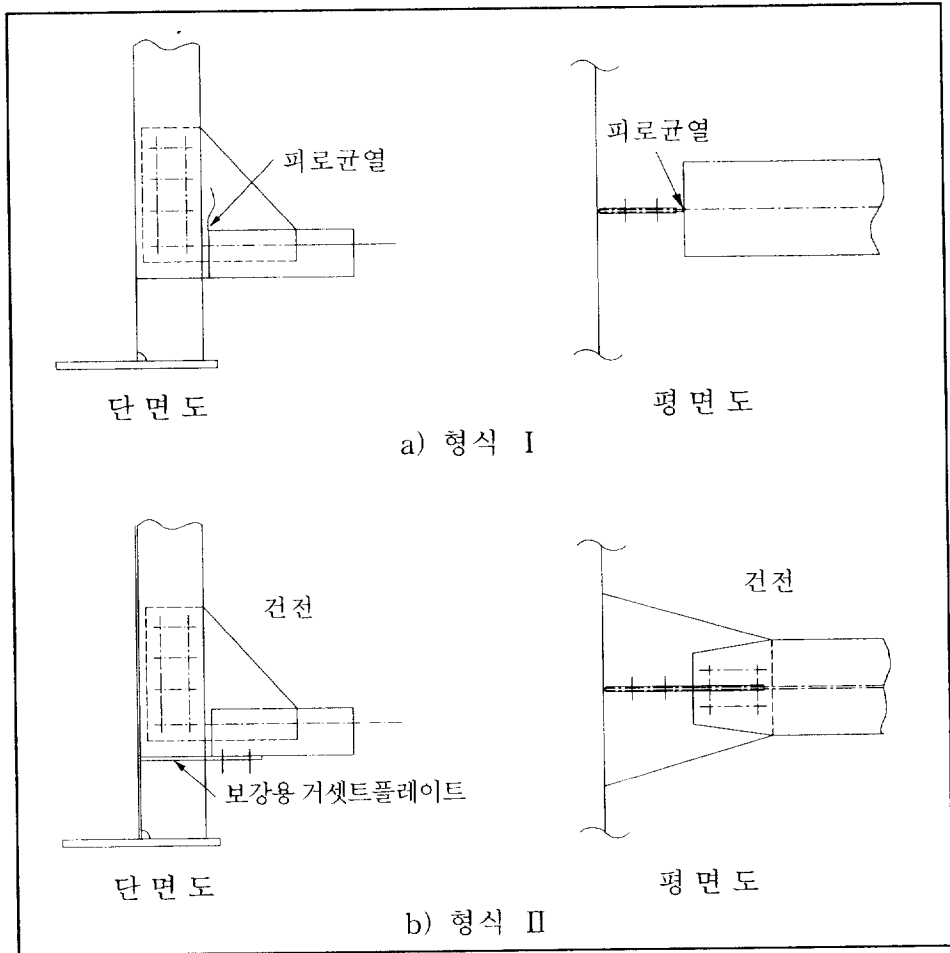
그림 3.2.6 중간 대경구 하부부재 이음부의 손상

중간 대경구 하부부재 이음부의 구조는 그림 3.2.6과 같이 하부부재를 겹쳐서 접합하는 경우와 한면으로 접합하는 경우의 2종류가 있다. 이 중 형식 I의 거셋트플레이트에 균열이 발생하여 수직보강재의 연단으로 진전하였으며, 균열발생 원인은 다음과 같다<sup>18), 24), 28)</sup>.

보수·보강대책으로서는 균열의 발생 및 진전을 방지하기 위해 그림 3.2.6에서 b) 형식 II와 같이 구조를 변경하여 구조적으로 응력집중을 완화하는 방법이 있다.

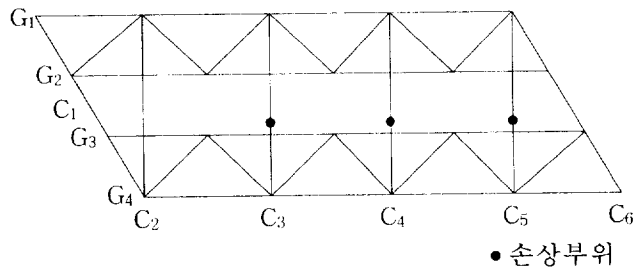
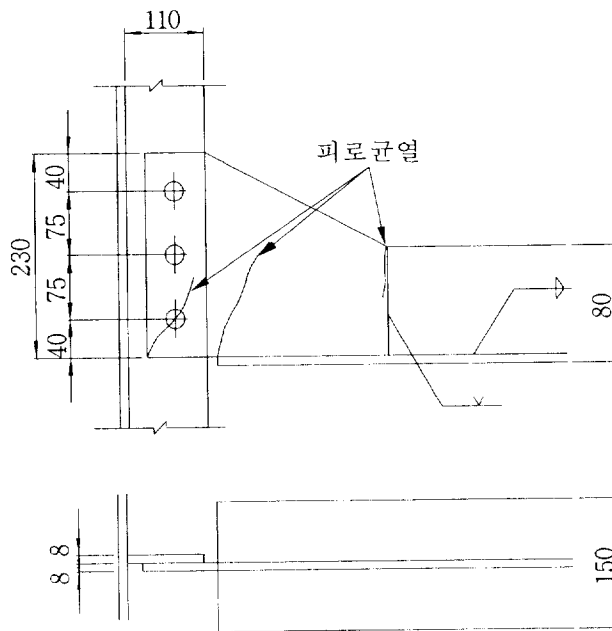
그림 3.2.7 중간 대경구 거셋트플레이트 이음부의 손상

중간 대경구 거셋트플레이트 이음부에 발생한 피로균열을 그림 3.2.7에 나타내며, 이러한 피로균열은 단면이 급변하는 플랜지 단부 맞대기용접이음부 및 거셋트플레이트의 볼트구멍에서 피로균열이 발생하였으며, 균열발생 원인은 주형사이의 처짐의 차가 크기 때문이다<sup>24), 28)</sup>.

보수·보강대책으로서는 균열을 제거하고, 끼움판을 끼워 이음부의 편심을 감소시킴과 동시에 양면에 철판을 부착하여 단면을 보강하는 방법이 있다.

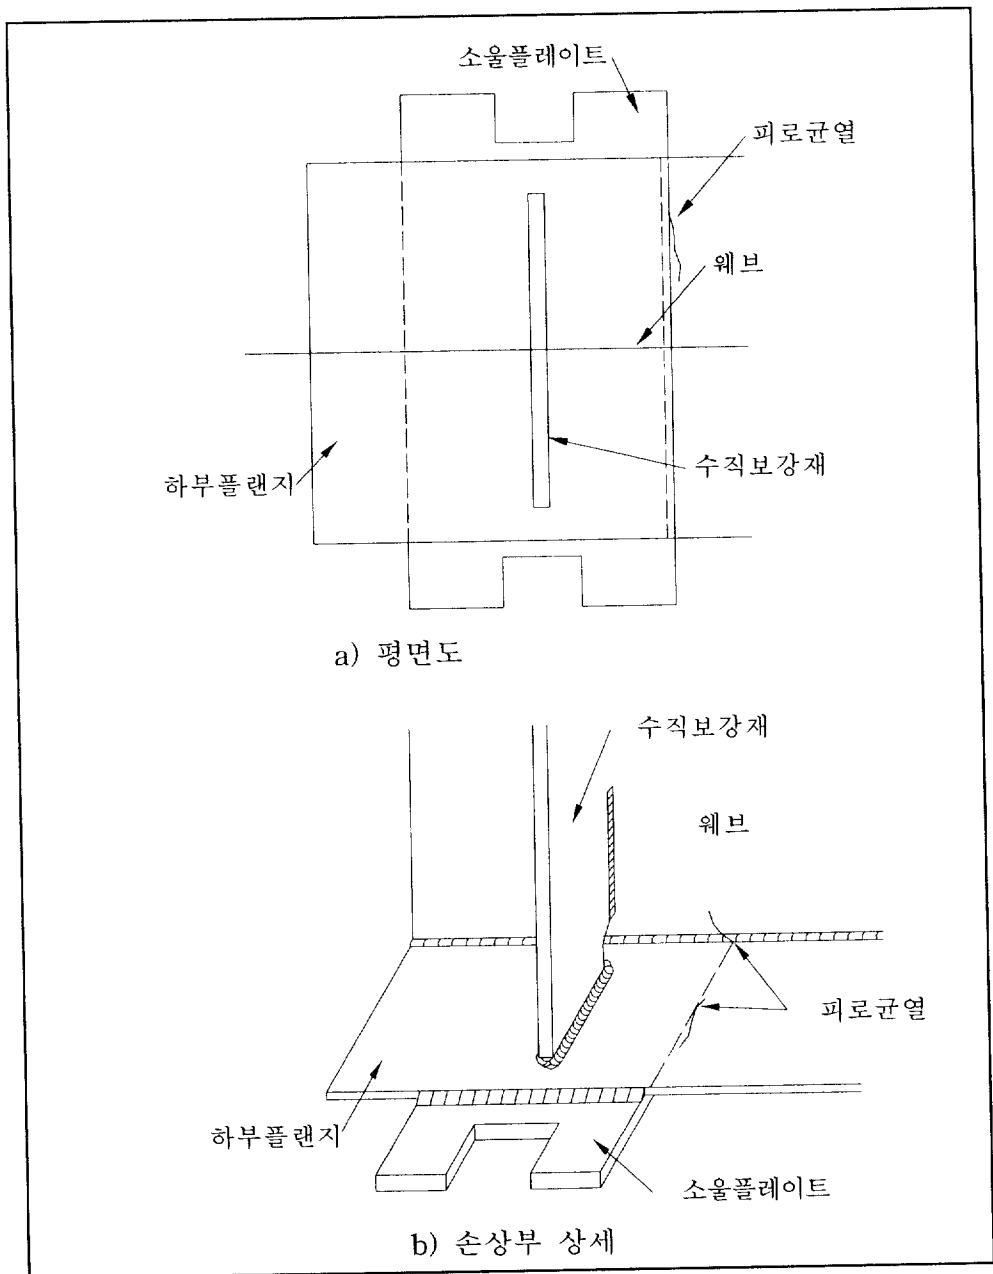
그림 3.2.8 소울플레이트 용접이음부의 손상

그림 3.2.8에 지점부 소울플레이트(Sole plate)의 용접이음부에 발생한 피로균열을 나타낸다. 이러한 피로균열은 특정 노선, 교량의 규모 및 형식, 지점조건(고정·가동)을 불구하고 발생한다<sup>18), 24), 28)</sup>. 피로균열은 하부플랜지와 소울플레이트 필렛용접이음부의 토우부와 주형웹브 바로 아래에서 발생하였고, 주형의 하부플랜지를 관통하여 웹브에 진전하는 것도 있다<sup>18), 24), 28)</sup>.

피로균열의 발생 원인은 단면이 급변하기 때문에 용접이음부에 발생하는 응력집중과 용접변형에 의해 하부플랜지와 소울플레이트 사이에 틈이 생겼기 때문이다<sup>24), 28)</sup>. 또한 가동지점인 경우에는 이동 및 회전 불량으로 인하여 주형과 교각과의 구속에 의해 수평력이 반복하여 작용하기 때문이다.

피로손상을 방지하기 위해서는 소울플레이트 용접이음부의 보강재를 두껍게 하는 등의 구조상세를 변경하는 방법이 있다. 또 보수방법으로서는 균열발생부를 가우징하고 용접으로 보수함과 동시에 웹브에 철판판을 부착하고 하부플랜지의 상면에 보강판을 부착하는 방법과 받침부를 청소하고 기름을 주입하여 활동·회전기능을 회복시키는 방법이 있다.

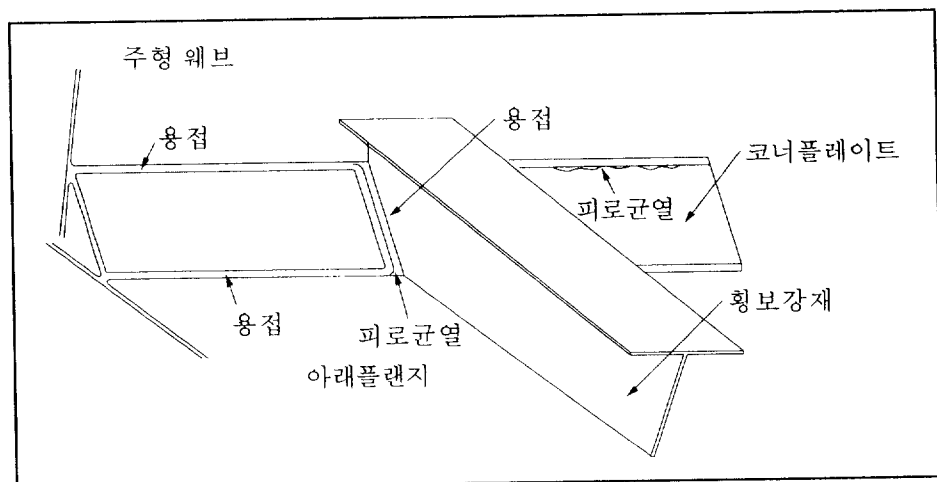
그림 3.2.9 상자형교 코너플레이트 용접이음부의 손상

상자형교에서 주형웹브와 하부플랜지 및 횡보강재와 연결된 코너플레이트의 필렛용접이음부에 피로균열이 발생하였으며, 그림 3.2.9에 상세를 나타낸다<sup>17)~19)</sup>. 코너플레이트는 상자형교의 강성을 유지할 목적으로 부착되었으며, 2차부재로서 판두께 및 용접상세는 고려되지 않았다. 그러나 이음 위치는 하부플랜지와 주형웹브가 부착된 부분으로서 연직응력이 큰 곳이다. 다이어프램과의 용접이음부는 활하중에 의한 휨변형 및 비틀림변형의 구속에 의해 큰 응력이 발생하여 주형에 피로균열이 발생하였다.

일반적으로 보강 및 누수를 방지하기 위해 연결되는 부재는 2차부재로 취급되는 것이 많으나 연결위치 또는 구조에 따라 주부재의 역할을

하므로 주부재와 동일하게 설계를 실시하고 시공시에도 충분히 주의  
하여 시공하여야 한다.

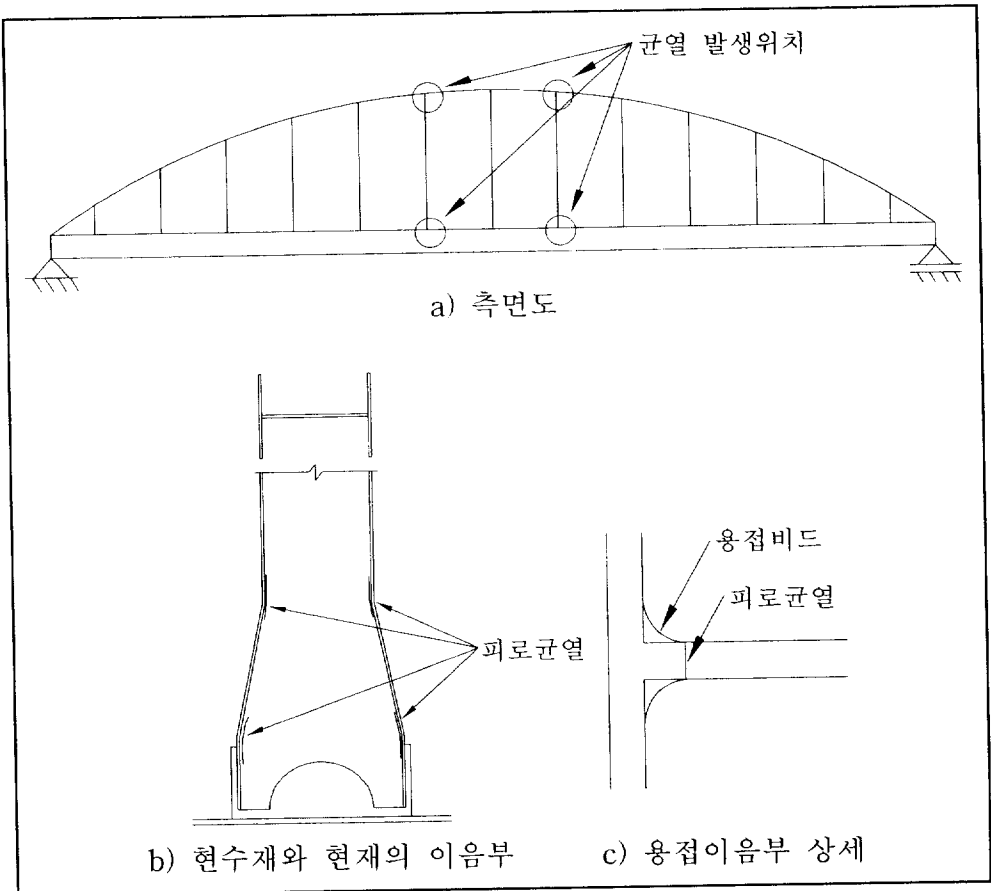
그림 3.2.10 랭거교 현수부재(H형 단면)의 손상

그림 3.2.10에는 랭거교에서 현수부재가 H형단면일 때 현수부재에서 발생한 손상을 나타내며, 피로균열은 단면 변화부(현수부재와 상·하 현재의 이음부)의 플랜지와 웨브의 필렛용접이음부에서 토후부(toe)를 따라 웨브를 관통하여 진전하였다<sup>17)~19)</sup>.

보수·보강대책으로서는 현수부재 사이를 2개의 와이어로 연결하여 현수부재의 진동을 억제하고, 손상부는 가우징 후 홈용입필렛용접이음으로 보수용접을 실시하는 방법이 있다. 또 다른 방법으로는 현수부재 중간 높이 정도에 횡방향으로 부재를 설치하여 진동을 억제하고 피로균열이 발생한 이음부는 가우징 후 홈용입필렛용접이음으로 보수용접을 실시하는 방법이 있다.

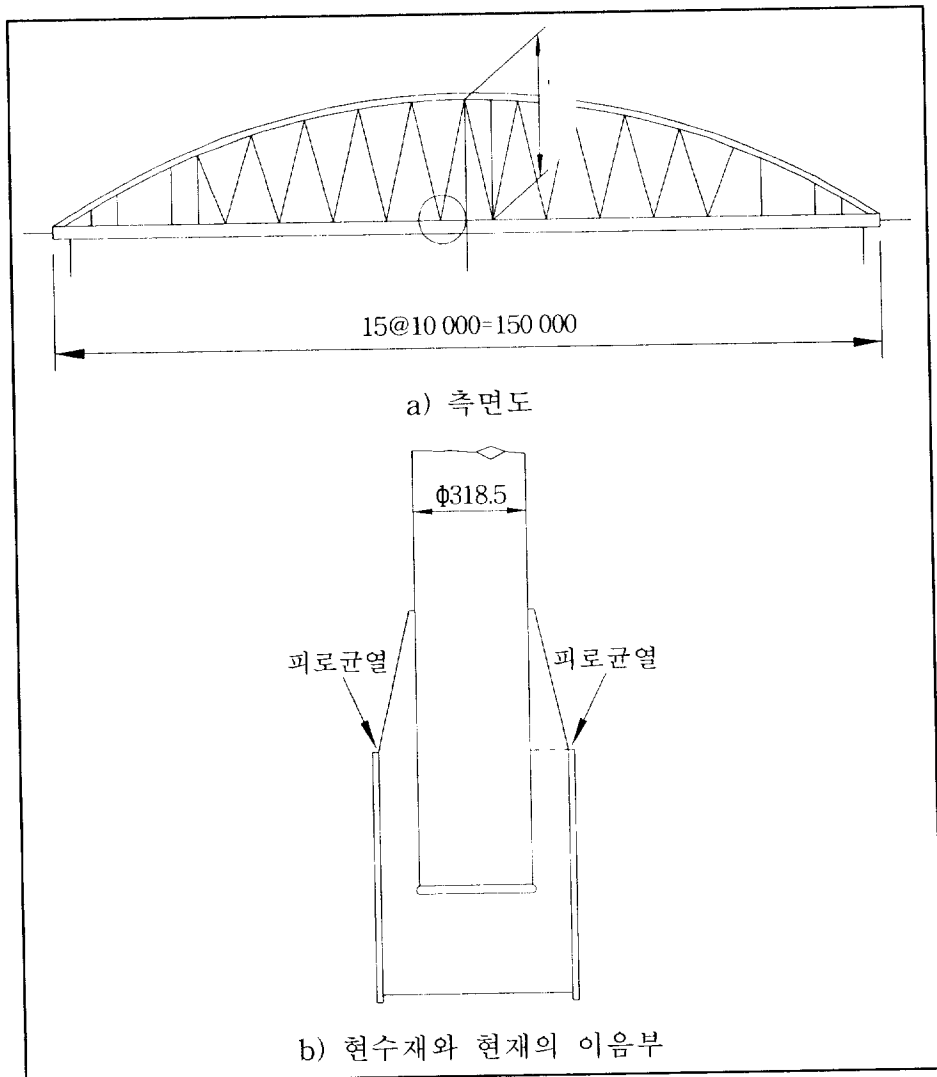
그림 3.2.11 랑거교 현수부재(원형 단면)의 손상

그림 3.2.11에는 랭거교에서 현수부재가 원형단면일 때 원형단면에서 발생한 손상을 나타내며, 현수부재의 처짐진동에 의해 상·하 격점부

의 상·하 모서리 부분에 피로균열이 발생하였다.

보수·보강대책으로서는 현수부재 거셋트부의 응력집중을 완화하기 위해 격점부는 보강을 실시하고, 현수부재에 작용하는 공기력, 즉 칼멘와류의 발생을 억제할 목적으로 현수부재에 와이어를 감아서 격점부에 작용하는 힘을 저감함과 동시에 손상부는 가우징 후 돌림용접을 철저히 실시하는 방법이 있다.

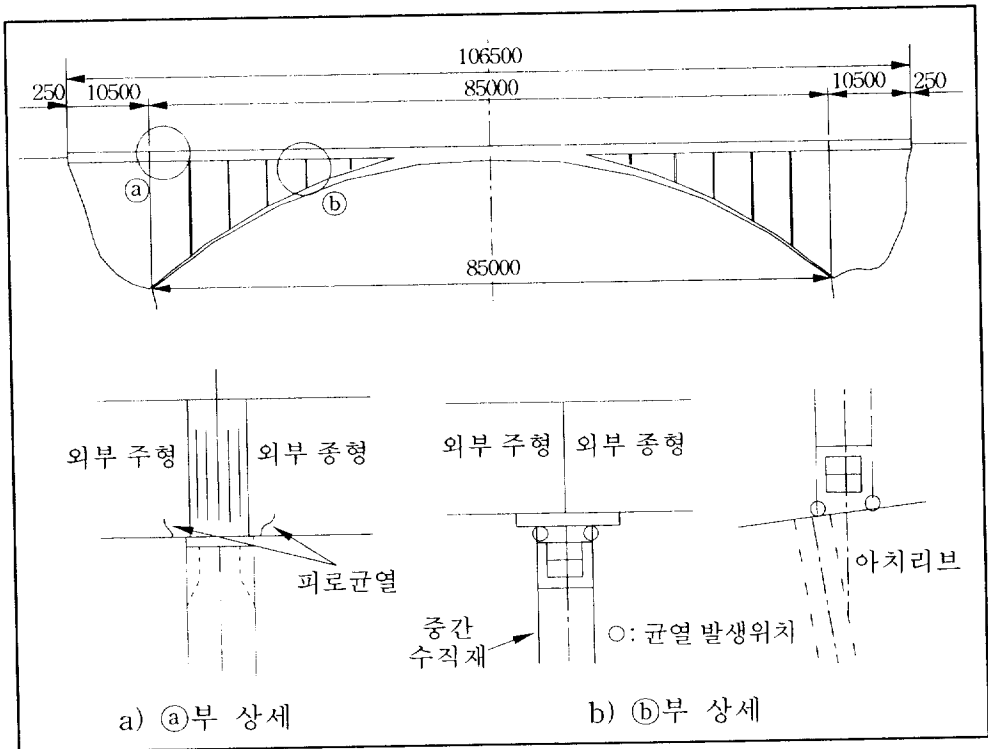
그림 3.2.12 상로아치교의 손상

그림 3.2.12 a)와 같이 단지점부 상의 보강형 웹에 피로균열이 발생하였으며, 이 구조와 유사한 곳에서도 피로균열이 발생하였다. 이와 같은 구조는 단면이 급변하는 플랜지 절단부에서 구속모멘트가 생기고, 노치부 코너에 응력집중이 중첩되어 피로균열이 발생하였다<sup>17)~19), 24), 28)</sup>.

그림 3.2.12 b)와 같이 상로아치교에서 중간 수직재의 상·하단 이음부에 피로균열이 발생하였다. 이 부분은 설계에서 아치면내의 변형에 대해 힌지로 가정하여 계산하였지만 실제로는 휨강성을 갖는 구조가 되어 있다. 이러한 휨강성으로 인한 2차응력에 의해 이음부에 응력집중이 발생하였다<sup>17)~19)</sup>.

보수·보강대책으로서는 이음부를 강결하거나 힌지로 변경하여 손상부에 작용하는 응력을 저감하는 방법이 있다. 또 수직재 이음부에 보강브라켓트를 설치하고 웹에 받침판을 첩첩하는 방법이 있다.

보수·보강대책으로서는 교축방향의 지지조건을 변경하여 보강재와 아치리브의 교축방향 변위차를 최소화하고 수직재에 작용하는 휨모멘트를 감소시키며, 2차응력의 발생을 억제하기 위해 수직재 이음부의 힌지화 또는 용접이음부의 응력집중을 완화하기 위해 보강거셋트를 부착하는 방법이 있다.

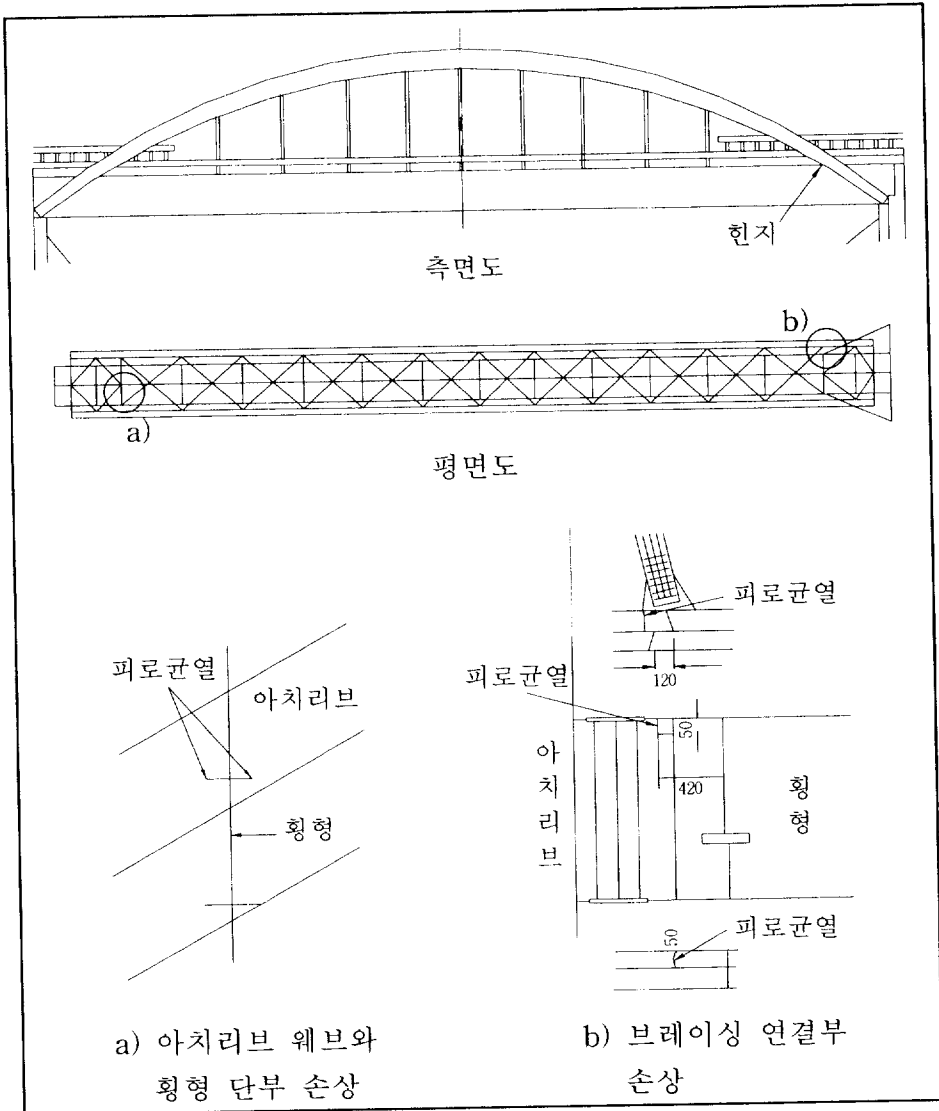
그림 3.2.13 아치리브 웨브와 횡형 이음부의 손상

아치리브와 횡형 단부의 용접비드 및 횡형플랜지에 그림 3.2.13 a)와 같이 피로균열이 발생하였다. 이러한 피로균열은 아치리브와 종형의 교축방향 변위차로부터 해당 용접이음부에 부가응력이 발생하고, 이 부가응력의 반복작용에 의해 발생하였다. 또한 그림 3.2.13 b)와 같이 브레이싱 연결부에서도 동일한 원인으로 피로균열이 발생하였다.

보수·보강대책으로서는 아치면내에 사재를 설치하여 보강을 실시하고, 교축방향의 상대변위량을 경감하는 방법이 있다.

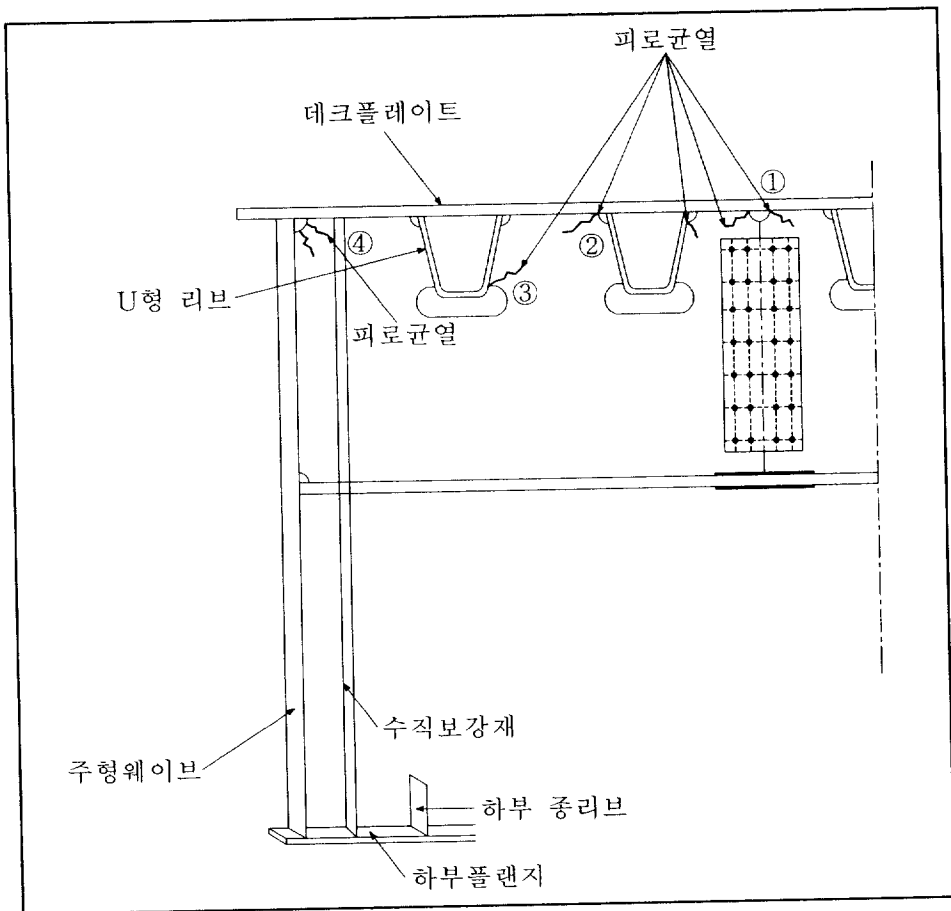
그림 3.2.14 강바닥판의 손상

그림 3.2.14에는 강바닥판 상자형교의 피로균열 발생위치를 나타낸다. 이들 손상은 바로 낙교로 연결되는 것은 아니지만 그대로 방치하면 포장의 손상 및 평탄성의 결여 등 도로로서의 기능저하 및 내구성 저하를 초래한다. 강바닥판 상자형교의 피로균열의 발생위치는 다음과 같다.

데크플레이트의 교축방향 용접선 바로 아래(X선 촬영을 위한 스켈럽의 모서리 용접부)에서 피로균열이 발생하였다. 이 부분은 운하중 바로 아래에 위치하기 때문에 높은 응력변동이 빈번히 일어나고 있는 것도 하나의 요인이다.

이 부분은 데크플레이트 + U형 리브 + 횡리브가 교차하는 위치의 용접이음부로서 용접선에 연하여 진전하는 피로균열과 스켈럽부에서 웨브로 진전하는 피로균열이 있다. 스켈럽부는 상당히 큰 응력집중이 일어나고, 이것에 의해 피로균열이 발생하였다. 영국의 Sevan교에서는 웨브를 연속시키고 웨브 사이에 종리브를 필렛용접으로 연결하는 구조를 채택하였는데 이러한 용접이음부에 피로균열이 발생하였다.

횡리브 + U형 리브 교차부에 슬롯을 두는 경우 피로균열이 발생한 예가 있다.

수직보강재가 윤하중 바로 아래에 있는 경우, 그리고 주형웨브를 중심으로 윤하중이 대칭으로 재하된 경우에 수직보강재측과 데크플레이트의 양쪽 용접토우부에 피로균열이 발생한 예가 있다. 이러한 현상은 윤하중 재하에 의한 데크플레이트의 처짐변형을 수직보강재가 구속하고, 그 선단에 휨모멘트가 작용하기 때문이다.

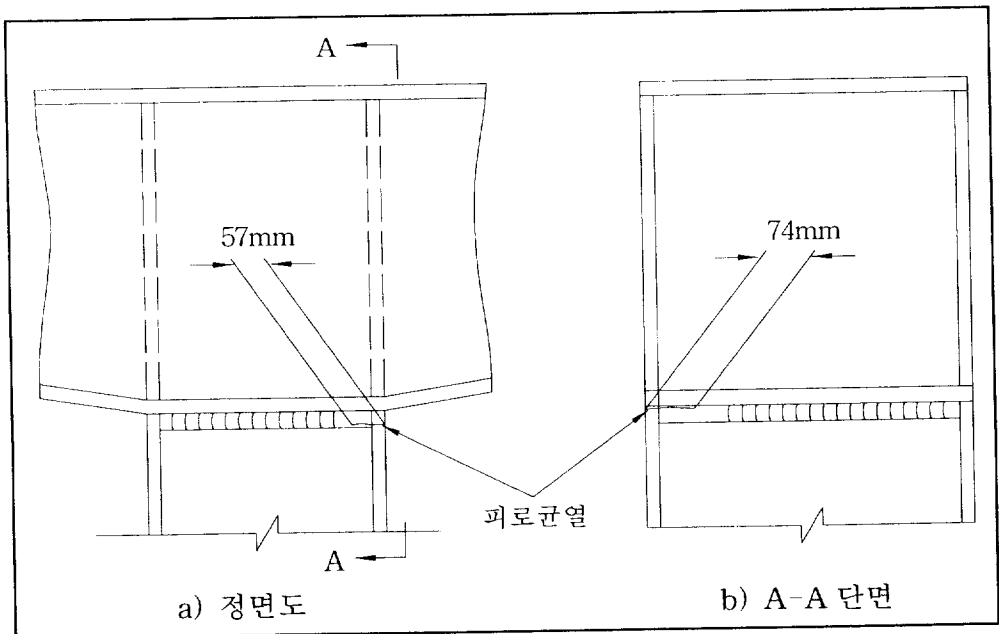
그림 3.2.17 T형 교각 우각부의 손상

돌출이 긴 T형 교각의 우각부에 피로균열이 발생한 예가 있다. 그림 3.2.17과 같이 관통한 보의 하부플랜지와 기둥플랜지 및 웨브의 홈용접필렛용접이음부에 균열이 발생하였으며, 우각부에는 3개의 용접선이 교차하여 기둥에서 보로 형상 변화부에 응력이 집중하여 피로균열이 발생하였다<sup>17)~19), 24), 28)</sup>.

보수·보강대책으로서는 균열을 제거함과 동시에 보강판을 연결하는 방법이 있다. 그러나 최근에는 용접이음부의 설계를 변경하거나 초음파탐상시험 등 여러 가지 용접결함의 검출방법이 개발되어 신설 교량에서는 이와 같은 피로균열은 발생하지 않고 있다.

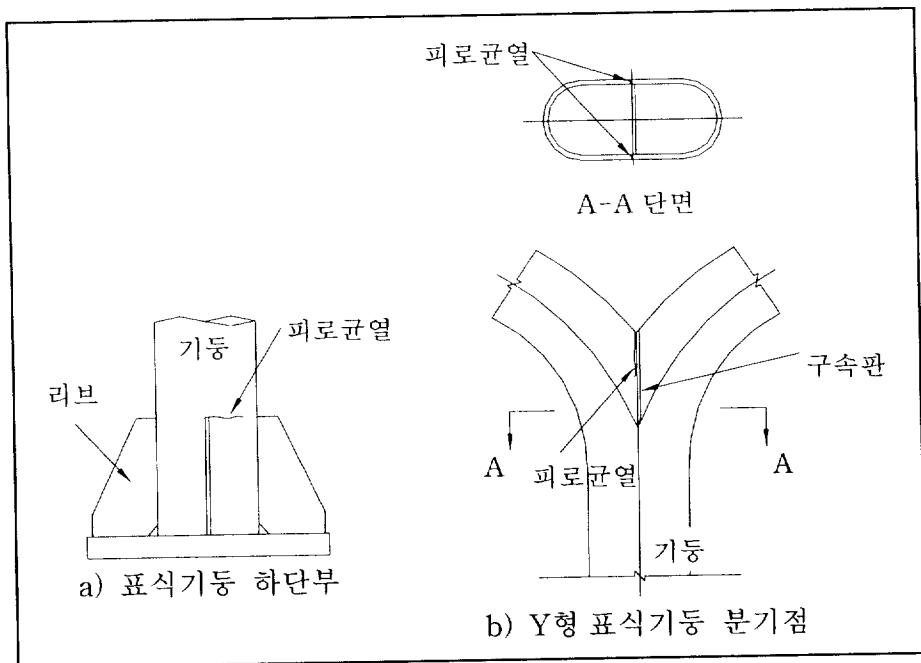
그림 3.2.18 표식기둥 분기점 용접이음부의 손상

상자형교에 브래킷을 넣어서 연결한 표식기둥 하단부에 피로균열이 발생하였다. 그림 3.2.18 a) 및 b)와 같이 표식기둥 하단의 리브플레이트 단부의 용접이음부 및 Y형 표식기둥 분기점의 접속 구속판에 연하여 피로균열이 발생하였다<sup>17)~19), 24), 28)</sup>. 이러한 피로균열의 발생원인은 활하중 및 풍하중의 진동에 의해 고정점 및 단면 변화점에 생긴 응력 집중이 부재의 피로로 전달되었기 때문이다.

보수·보강대책으로서는 피로균열이 발생한 표식기둥은 정도에 따라 교체 또는 리브로 보강을 실시하고 있는데 새롭게 설치하는 경우에는 진동을 받지 않는 구조를 채택하든지 진동등급이 낮은 지점부근에 연결하는 방법이 있다.

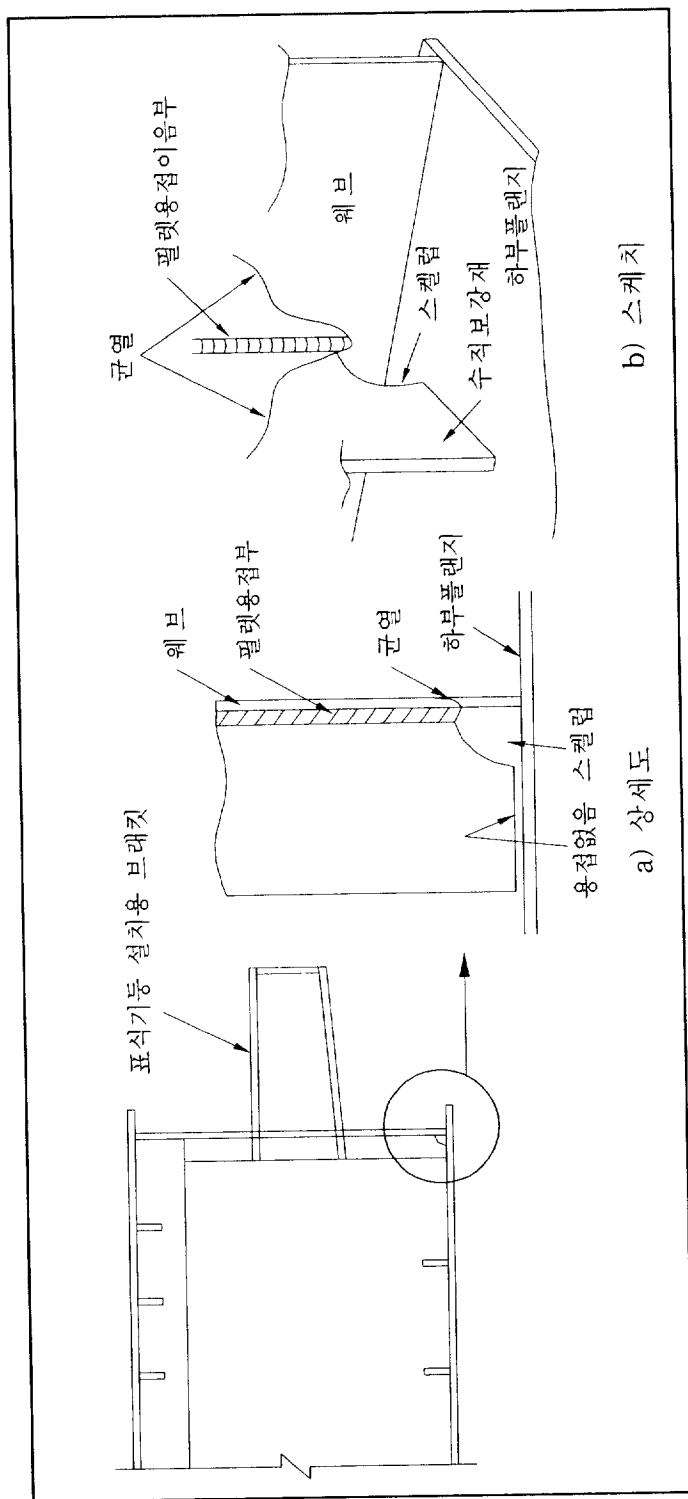
그림 3.2.19 수직보강재 연결과 손상 예

도시 고속도로의 고가교상에 설치된 도로안내 표식기둥에는 여러 가지의 형태가 있다. 그림 3.2.19와 같이 표식기둥 설치부의 상자형교 내측 수직보강재 하단 용접토우부에 균열이 발생하였다. 표식기둥 설치부 브래킷에 발생하는 휨모멘트에 의해 보강재 하단부에 응력이 집중되어 피로균열이 발생하였다<sup>17)~19), 24), 28)</sup>. 이와 같은 위치의 균열은 철도교에서 열차의 주행에 의한 웨브의 면외진동 및 침목의 처짐에 의해 생긴 면외 휨변형으로 인해 많이 발생되었다.

보수·보강대책으로서는 피로균열 발생부에 철판판을 부착하여 보강하는 방법 및 상자형교내에 보강부재를 부착하는 방법이 있다.
