# 공동주택 하자의 공종별 특성연구

부경대학교 산업대학원

# **A Study on the Properties of Defect according to Work Items in Apartment Buildings Construction**

The defaults survey was conducted in 1,800 apartments recently constructed by a private construction company in Puk-Gu of Busan city.

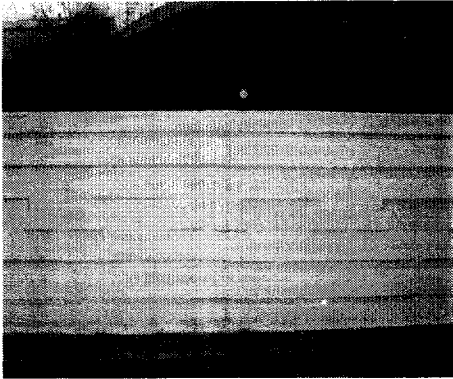
이와 같이 건물의 구조부에 해당하는 철근 콘크리트 공종에서 '균열하자'는 일반적으로 주요 원인이 콘크리트의 재료분리, 건조수축, 중성화, 동해 및 염해 등이라고 보며, 이것은 건물의 마감재를 손상시키고 전체적인 구조물의 안전을 위협하기도 한다.<sup>12)</sup> 이를 방지하기 위해서는 설계부터 재료, 콘크리트의 배합·타설·양생에 이르기까지 전 과정에 걸쳐진 철저한 품질관리가 무엇보다 중요한 것이다. 이러한 현상은 본 연구의 조사 외에도 기존 연구<sup>13)</sup>의 내용에서도 나타나고 있다. 기존 연구자료에 의하면 주로 건물의 앞·뒤 발코니 천정 슬래브, 난간 및 측벽세대의 외부옹벽에서 균열하자가 많이 나타나는 것으로 보고 되고 있다.

그림 3.4 외부옹벽에 발생한 세로균열

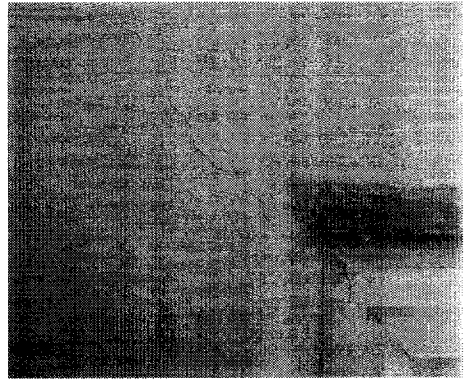
그림 3.5 발코니 벽체 대각선 균열

개별 세대의 발코니에서 발생하는 누수는 대부분이 바닥슬래브의 처짐에 의한 균열이 원인이다.<sup>15)</sup> 이것은 앞의 철근 콘크리트 공중에서 균열하자가 가장 많이 발생하는 부위가 발코니 부분이었던 점에서 누수하자로 바로 연결되는 것을 나타내고 있다. 이 점에서 발코니 부분의 균열하자 억제를 위한 노력이 더욱 필요하다고 볼 수 있다. 그 외 욕실 등에서 발생하는 누수하자는 액체방수층의 손상으로 인한 균열 누수가 주된 원인이다. 창호 주변의 누수는 외벽의 사선균열로 인한 경우가 많다. 창호 주변 외벽의 사선 균열은 외부 벽체가 철근 콘크리트조인 경우와 조적조인 경우로 구분해 볼 수 있다. 그 중 철근 콘크리트조인 경우에는 철근 공사에서 보강근의 추가 배치와 콘크리트 타설의 철저로 균열발생 자체를 방지하여야 누수 하자를 억제할 수 있는 것이다. 또한 벽체가 조적조인 경우에는 창틀 윗인방의 설치 과정에서 내민길이의 충분한 확보와 폭이 넓은 창인 경우 인방의 처짐이 생기지 않을 수준으로 충분한 강성이 확보되도록 조치하여 균열발생을 방지함으로써 누수 하자를 억제할 수 있다.

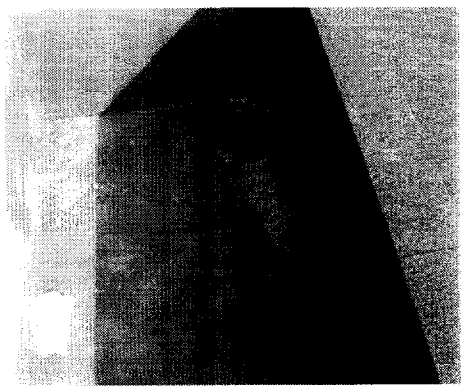
그림 3.7 배수드레인 주위 결함 누수

건물의 공용부분 방수하자 중 옥상에서 발생하는 누수는 대부분 방수층 결함과 배수를 위한 드레인 부분 불량에서 발생하고 있다. 본 조사 건물의 옥상 방수는 멤브레인 방수로서 도막재의 들뜸이 주된 하자 사항이었다. 들뜸부위는 도막재에 피착재의 시멘트 분말이 많이 붙어있는 형태이므로 이것은 옥상층 콘크리트 타설 후 발생한 레이턴스를 충분히 제거하지 않고 방수재를 도포한 결과에서 비롯된 것이다. 이러한 내용에서 볼 때 옥상 방수 하자를 방지하기 위해서는 방수공사 이전 바탕면의 철저한 검사와 도막방수에서 필수 요건인 바탕건조에 대한 조치가 반드시 필요하다고 볼 수 있다.

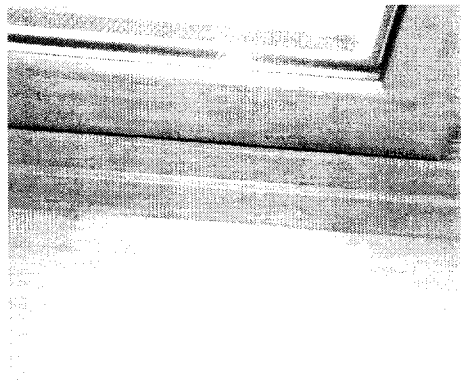
그림 3.8 발코니 창턱하부 틈새 누수

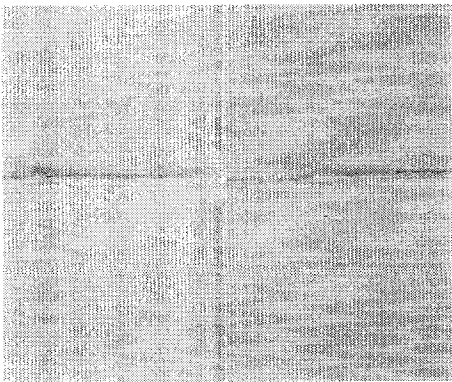
그림 3.9 타일줄눈 시공불량

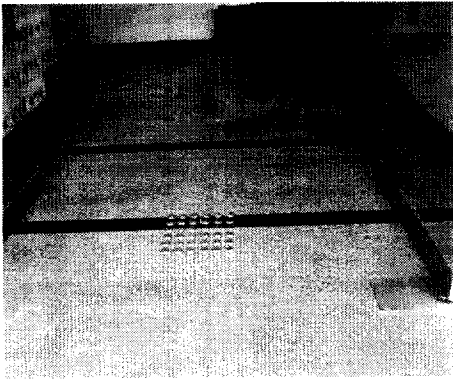
그림 3.13 현관 바닥 석재판 파손

조사 아파트의 석공사 하자발생은 현관바닥, 현관전실 및 거실 장식벽 등에서 나타나는데 그 현상으로는 재료자체의 균열, 굽힘 및 파손 등이 있다. 공용공간에서는 1층 주 현관 판석의 파손, 계단석의 파손 및 균열 등이 나타나고 있다. 이와 같은 하자의 내용은 모두 석재의 취급부주의와 작업소홀에서 나타나는 현상으로 볼 수 있다. 아래의 표 3.8은 석공사에 있어서 발생되는 하자의 유형과 그 방지대책을 나타낸 것이다.

| 하 자 유 형 | 하 자 원 인 | 방 지 대 책 |
|---|---|---|
| 석재 균열 및 파손 | <ul style="list-style-type: none"> <li>-부적절한 수입석 사용</li> <li>-작업 시 미숙련공 투입</li> <li>-시공법 미준수</li> <li>-자재보관불량</li> </ul> | <ul style="list-style-type: none"> <li>-양질의 자재사용</li> <li>-작업 시 숙련공 투입</li> <li>-시공법 준수</li> <li>-철저한 자재운반 및 보관</li> </ul> |

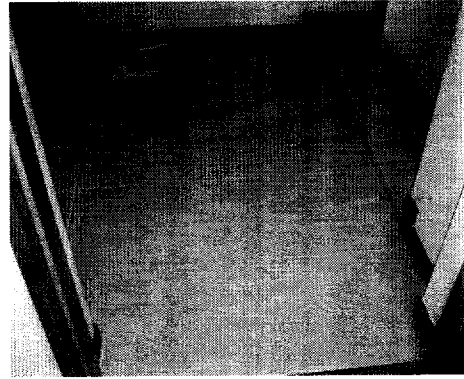
그림 3.14 현관 인조대리석 모서리 파손

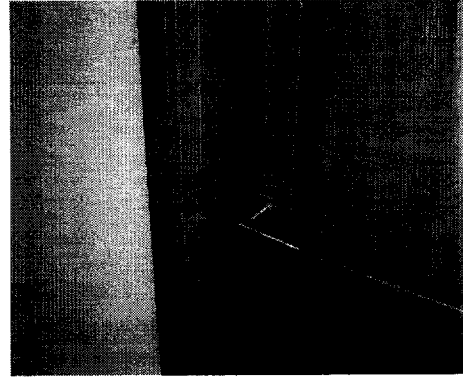
그림 3.20 문틀 시트지 변색 및 오염

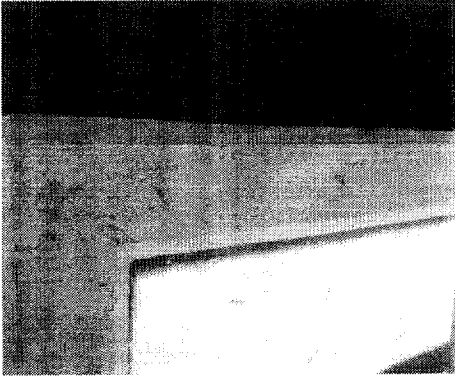
그림 3.22 발코니 화단옹벽 도장불량

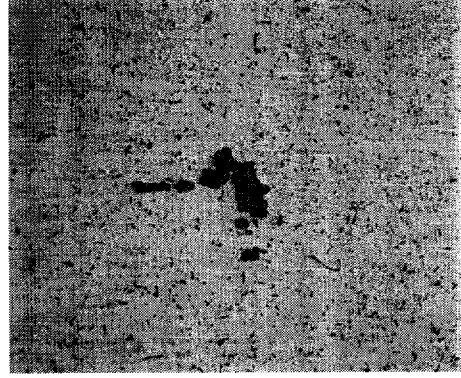
그림 3.23 벽체 도장면 탈락

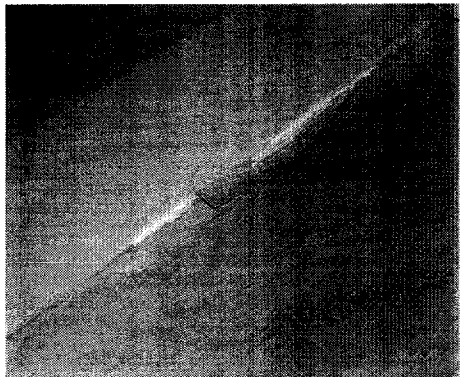
그림 3.26 마루판 접착불량 들뜸현상

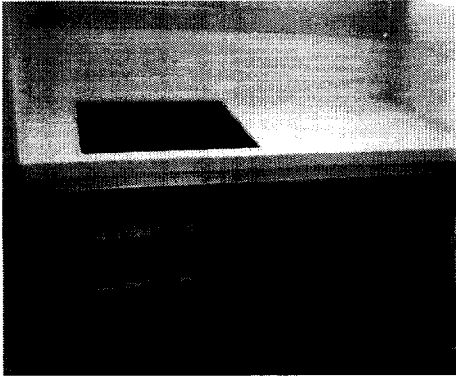
그림 3.28 싱크대 수평불량

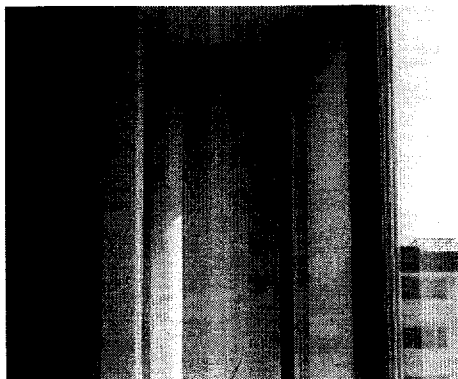
하자 내용을 보면 앞 발코니에 있는 창고 내부에 곰팡이 발생 및 도장면 변색이 30%, 북측 뒷 발코니 옹벽의 결로로 인한 곰팡이 발생이 27%, 세대 내부면 결로수 과다 생성으로 마감재 표면에 곰팡이 발생이 25%, 그리고 아파트 건물의 양쪽 끝부분에 위치한 세대의 경우는 외부 측벽에 단열재를 시공하였음에도 불구하고 결로수로 인한 누수발생 하자가 18%로 나타나는 문제점이 발생하고 있다.

그림 3.31 결로로 인한 벽체 곰팡이

따라서 향후 결로 문제로 인한 하자발생을 억제하기 위해서는 보다 구체적인 설계검토와 적극적인 건축비용 투자 대책이 필요하다고 본다.

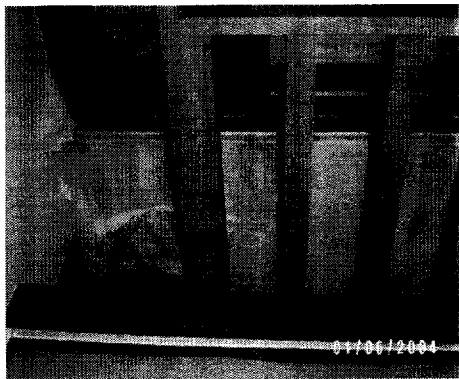
그림 3.32 결로 영향 발코니 도배 탈락
