태풍에 의한 연안재해의 특성을
고려한 사석제의 설계에 관한 연구

부경대학교 산업대학원

A study on Design/Management of Rubble Mound Structures Considered Coastal Damages by Typhoon

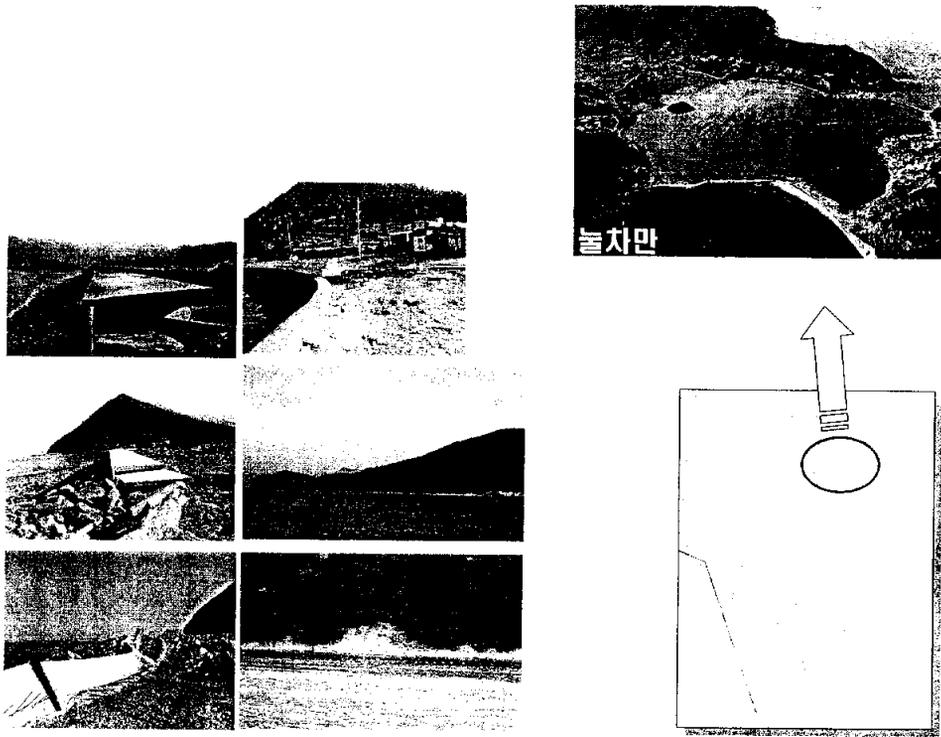
태풍 “매미”로 인한 동선~놀차지역 피해가 준 사실에 기초해 시사점 및 문제점을 검토해 보면 우선 놀차만을 중심으로 형성된 자연부락들이 태풍이나 해일에 안전하지 않다는 사실이다. 현재의 방조제는 자연적으로 형성된 지형을 따라 기초사석과 파라펫을 거치하고 내측에 시멘트포장을 하는 정도의 복구에 거치고 있기 때문이다. 이러한 복구방법은

비슷한 규모의 또 다른 태풍 내습 시에는 비슷한 유형의 피해를 발생시킬 수 밖에 없다는 것이다. 따라서 방조제의 외곽에 외해로 부터의 파도를 막을 수 있는 규모의 방파제 시설을 하든지, 그도 아니면 선창, 놀차, 동선지역의 주민들이 살고 있는 거주공간을 높이는 방법, 그도 아니면 재해 위험지에 항시 노출되어 있는 주민들을 안전지대로 이주 시키는 방법 등을 검토해야 할 것이다.

Fig. 2.8 Damage of coastal and coastal structures (Dongsun, Nulcha).

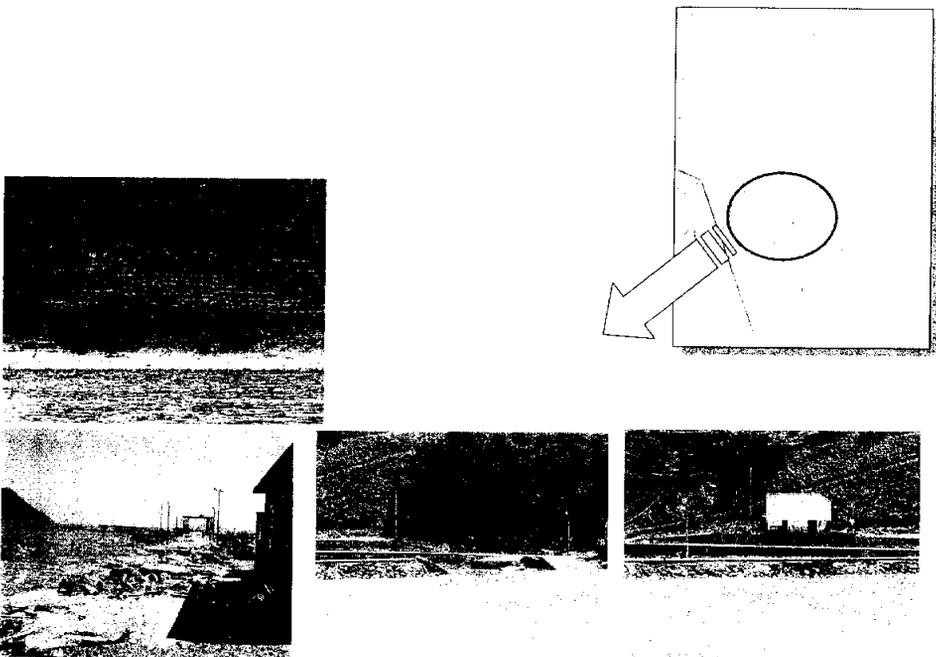
태풍의 진행방향과 강도 해일 등으로 보아 가덕도 지역에서 가장 피해가 많아야 하는 지역이나 해안변의 침식을 제외하면 상대적으로 침수 피해 등 자연부락의 피해는 적었다, 외양포 지역은 방풍림 시설이 잘 갖추어져 있던 관계로 인가의 피해는 거의 없었으나, 선착장과 방파제 피해는 대체로 심했다, 대항은 해안변 일부주택의 침수를 제외하면 태풍으로 인한 피해는 경미 했으며, 중앙 방파제의 안쪽부분, 즉, T자형 방파제의 육지부 끝단부분이 일부 파손되었다, 이는 외곽쪽에서 T자형 방파제가 강력한 파도와 해일을 막아 주었기 때문이며, 내측 일부 파손은 굴절된 파도가 해안변을 따라 움직이며 일부 구간을 파손 시킨 것으로 보인다, 또한 20여년 전에 만들어 졌던 선착장은 파도의 진행방향과 직각으로 마주하고 있어 막강한 위력의 태풍을 견디지 못하였다, 이러한 피해사항을 보면 해안변 등의 침식은 불가항력으로 보이며, 대항의 경우 인근지역에 비해 피해정도가 작았던 것은 주민들 스스로 T자형 방파제 시설의 영향이라고 말하고 있을 정도로 방파제가 큰 역할을 한 것으로 보인다.

Fig. 2.9 Damage of coastal area and coastal structures (Dongdumal).

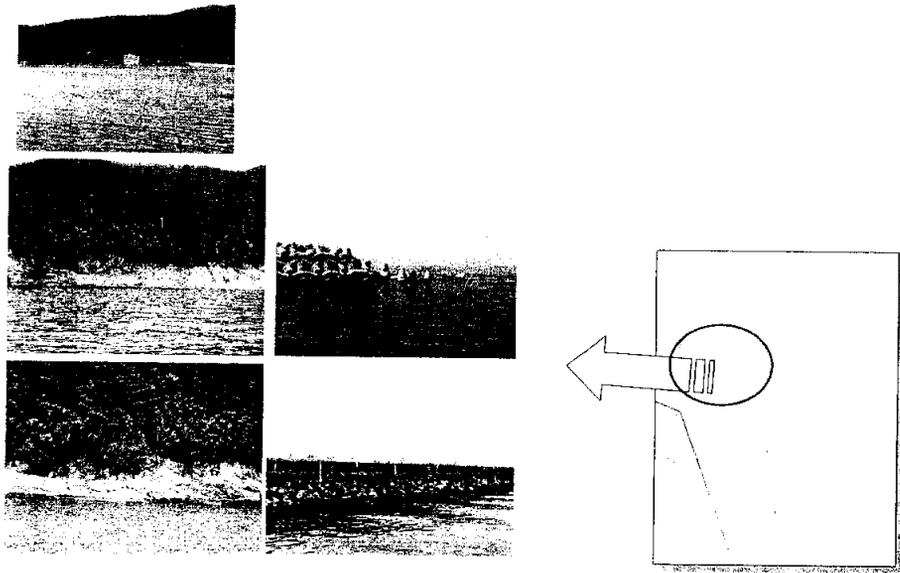
천성지역의 경우 대항보다는 규모가 훨씬 큰 만을 가지고 있으나, 외곽방파제 등 재해예방시설은 미비 되어 있었기에 피해규모가 크다고 말할 수도 있으나, 이번 피해처럼 중앙방파제는 피해가 없이 만의 양 끝단에 위치한 방파제가 모두 파손된 점을 보면 피해의 원인과 향후대책 수립 시 시사하는 바가 크다고 하겠다, 즉, 단순히 대항의 경우처럼 T자형 방파제 설치보다는 보다 근본적인 원인 분석과 다양한 재해위험요인을 종합 검토하여 천성만을 재해로부터 막아줄 수 있는 외곽방파제 시설과 함께, 저지대에 위치한 주거지의 이주 보다는 호안지역의 확장을 통해 완충지대를 구축해 줄 필요가 있다고 보인다. 두문지역의 경우 호안도로의 유실 붕괴는 천성과 비슷한 지역에 위치하고 있지만 전혀 다른 피해양상을 보이고 있어 더욱더 관심을 가질 필요가 있다, 이것이 단순한 해일에 의한 피해인지, 반사파 등에 의한 피해인지 명확하게 구분할 수는 없지만, 대다수의 주민들은 신항만 동방파제 축조에 따른 피해라 여기고 있으므로 이에 대한 원인분석 및 호안도로 보호방안이 검토 되어야 할 것이다.

Fig. 2.10 Damage of coastal and coastal structures (Doomun, East breakwater).

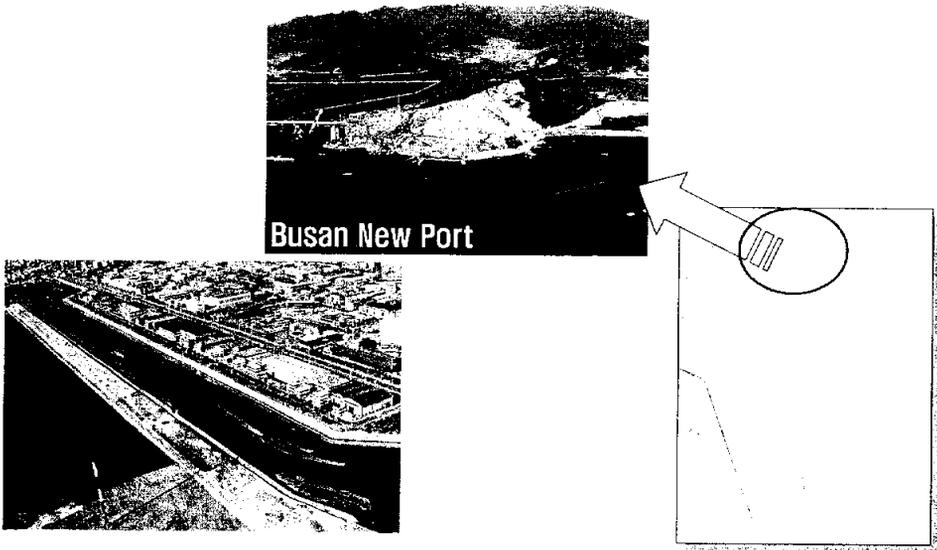
이러한 피해원인을 놓고 본다면 부산 신항만공사 중 남 컨테이너 부두가 들어설 동 지역은 부두축조 공사로 현재의 해안면 높이보다 훨씬

높은 배립이 이루어질 것이므로 이 지역에 대한 대책 없이 남컨테이너 부두를 축조한다는 것은 전면 재검토 되어야 할 정도로 심각하다고 보인다. 다행히 해양수산부에서는 동 지역을 남컨 배후지로 개발할 계획으로 추진중이나 동 지역에 대한 이주대책이나 안전대책에 대하여는 공식적으로 알려진바 없으므로, 이 부분은 분명히 동 남컨 공사 시 고려 되어야 할 것이다.

Fig. 2.11 Damage of coastal and coastal structures (Janghang).

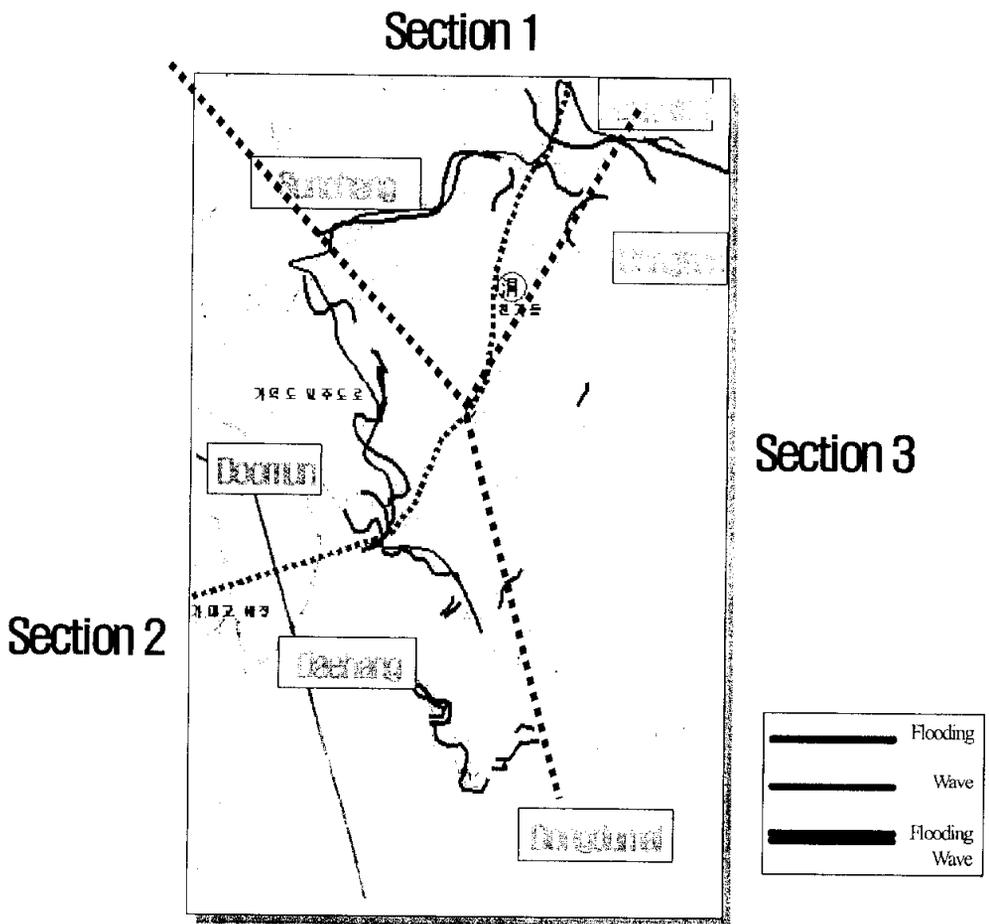
Fig. 2.12는 대상해역의 피해 발생을 정리한 것이다. 피해영역을 통해서 가덕도를 3권역을 구성하였으며 북측 영역, 남서측 영역, 남동측영역으로 구분하여 공간적인 피해를 확인 할 수 있었다. Section 1영역의 경우 직접적으로 입사하는 파랑의 에너지는 적으로 부산신항의 분컨테이너 부두로 인한 반사파로 인해 피해가 있었으나 내부분 침수에 의한 피해였으며, 향후 남컨테이너 부두의 축조 시 이러한 파랑에 의한 피해는 저감될 것으로 생각된다. 허나 Section 2에서는 입사하는 파랑에 의해 대부분의 해안시설물이 치명적인 피해를 입었으며, 파랑과 침수의 피해가 동시에 발생하는 경우가 많았다. 특히 이 구역은 이용도가 가장 높고 향후에도 개발계획이 수립되어있는 만큼 해안구조물의 설치 시 중요한 불안정요소를 가지고 있는 지역이다. Section 3의 경우 절벽 및 해안을 포함해서 많은 피해가 발생하였으나, 이용도가 비교적 낮은 영역이므로 시설물의 피해 및 침수의 피해는 구체적으로 산정되지 못하였다. 따라서 이러한 해양성재해를 고려한 권역별 해안구조물의 위해요소를 종합적으로 검토하여야 할 것이며 이를 통해 향후 가덕도의 개발에서 중요한 기준이 되어야 할 것이다.

Fig. 12. Spatial failure modes (Gadeokdo).

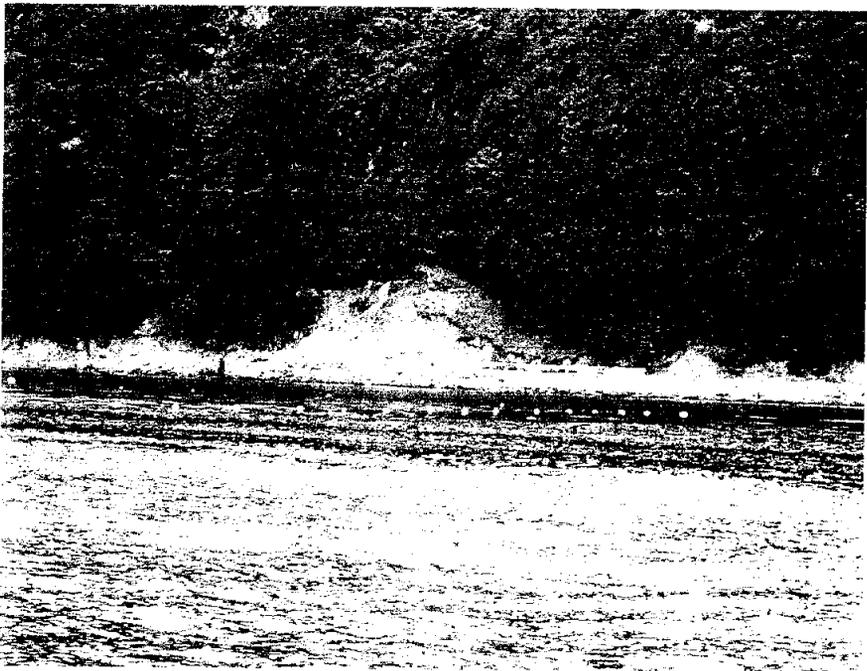
App 8. 동선 기도원 인근의 해안침식.

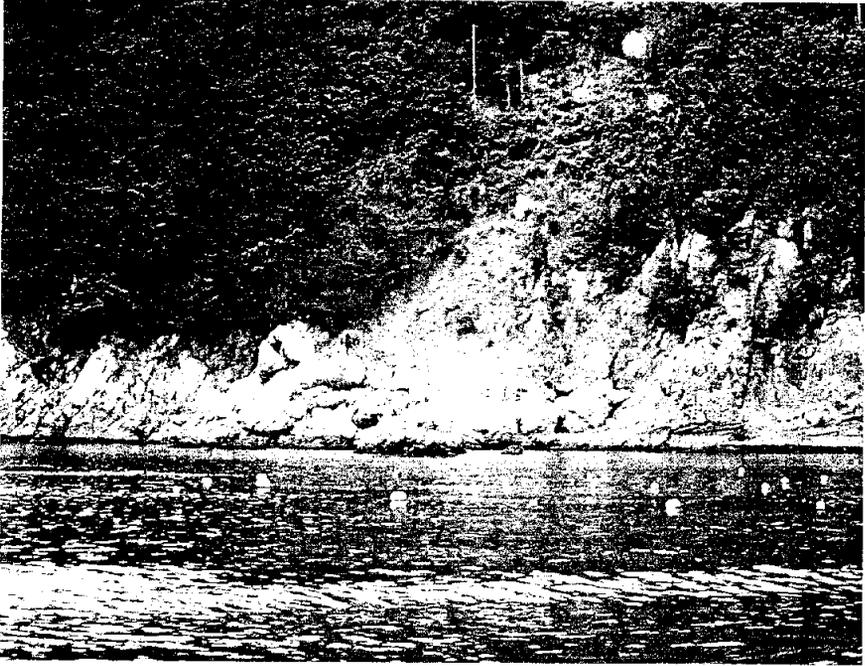
App 9. 가덕도 서안의 해안선 피해.

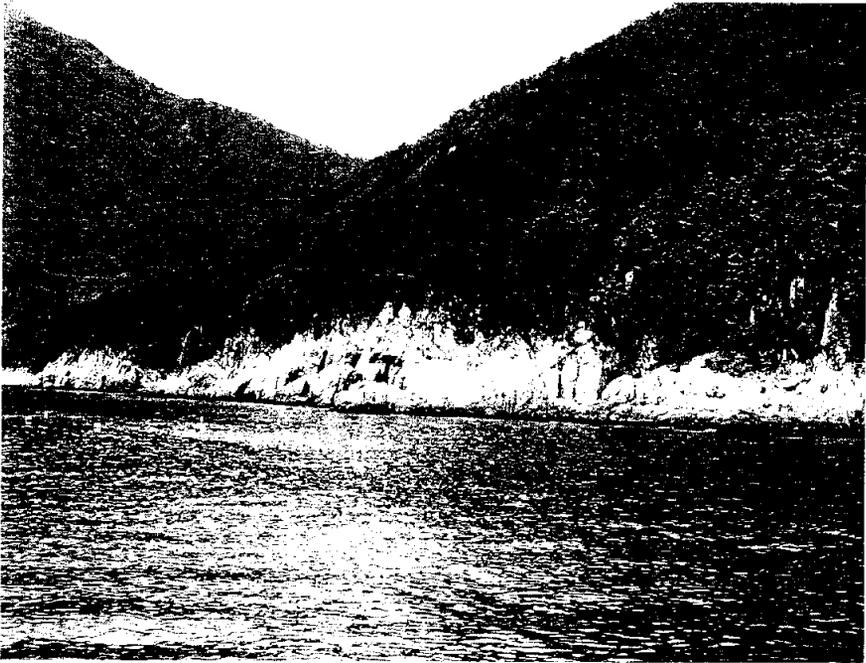
App 10. 태풍“매미”의 영향으로 해안변 소나무가 붉게 변해 있다.

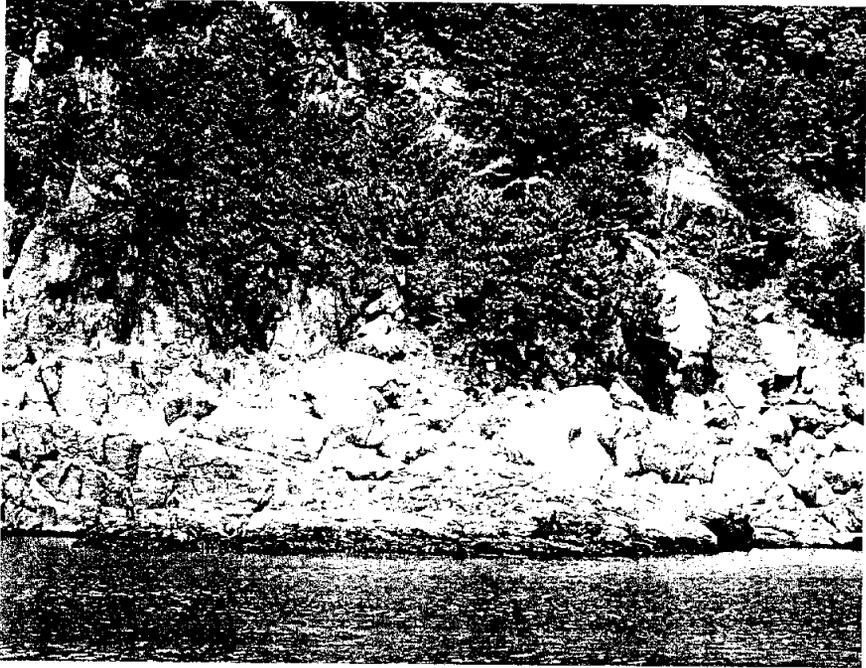
App 11. 파랑에 의한 해안절벽의 붕괴.

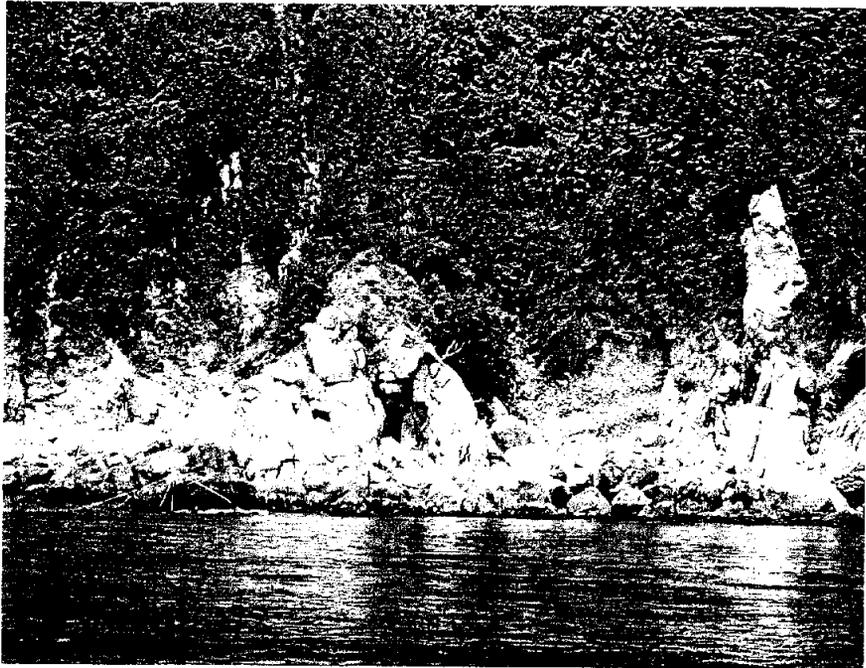
App 12. 파도에 의한 해안침식.

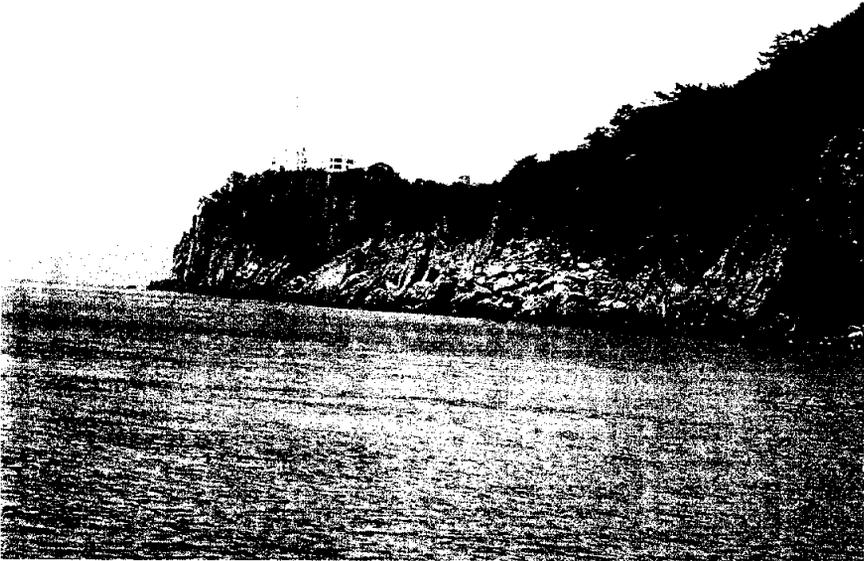
App 14. 가덕도 동두말 등대 아래쪽에 태풍“메미”로 심하게 침식된 바위.

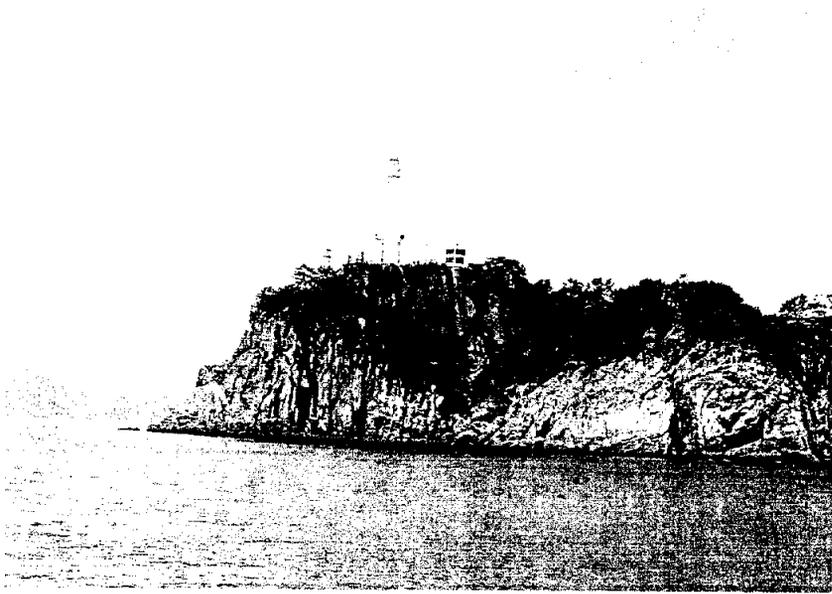
App 15. 가덕동대 인근까지 파도가 튀어올라 소나무들이 벌정계 말라죽어가고 있다.

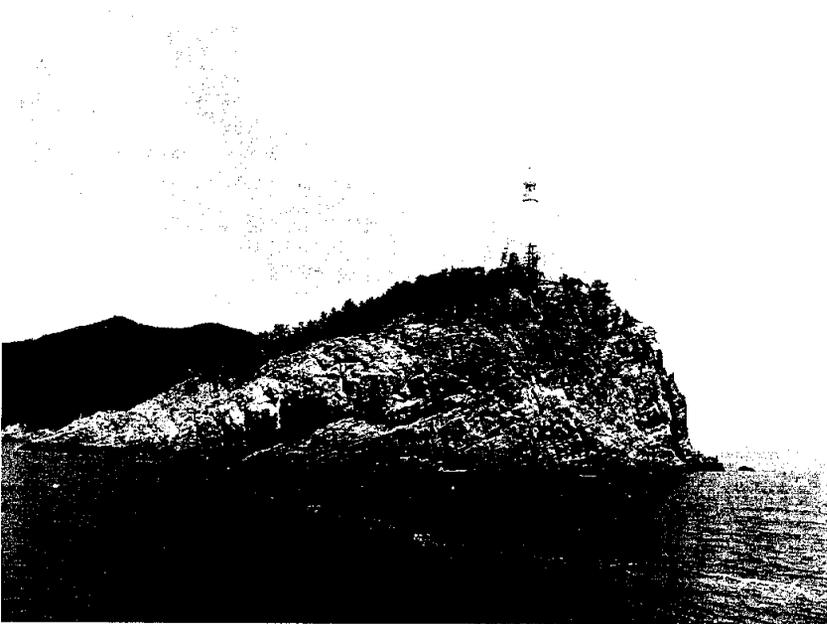
App 16. 가덕도 동두말 등대 모습이 애처롭다 등대가 있는 곳까지 파도가 튀어올라 인근에 있는 소나무 들이 시벨정계 말라죽어 가고 있다.

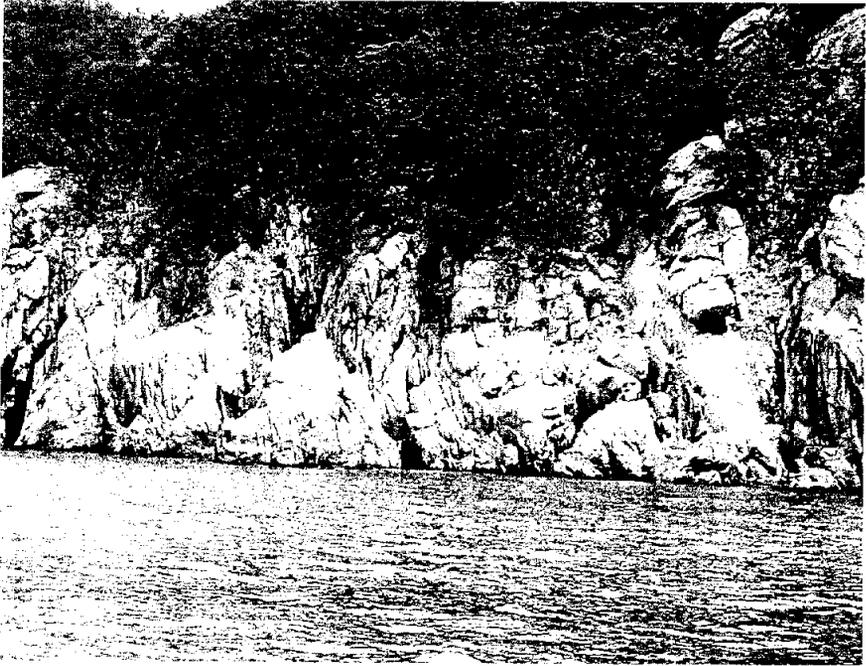
App 17. 태풍에 의해 침식현상이 뚜렷이 보이는 동두말 인근 해안진경.

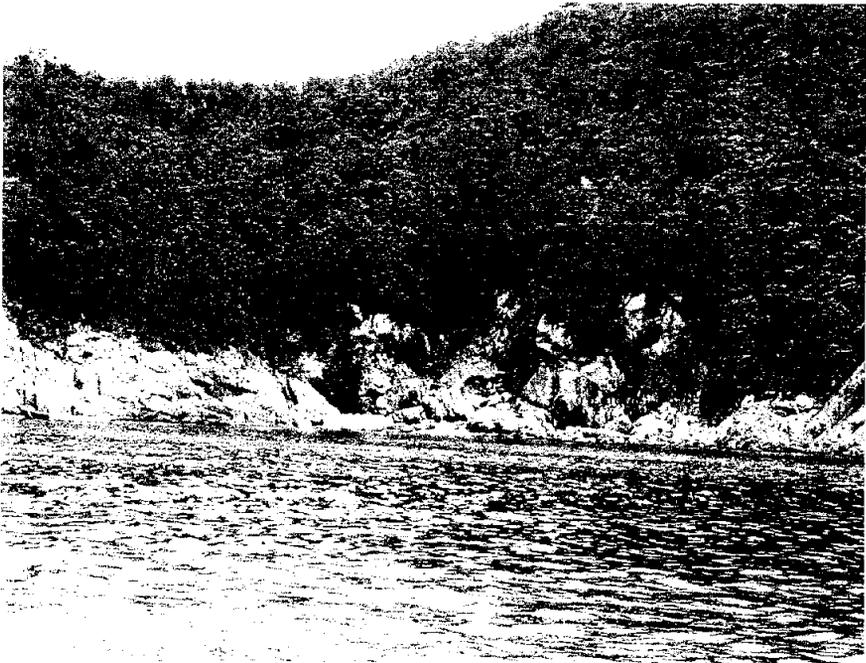
App 18. 대항 송어들이 조업지역 인근의 해안침식 모습. 인근의 거대한 바위가 물속에 빠져있어 ,04년도 조업은 극심하게 부진했다.

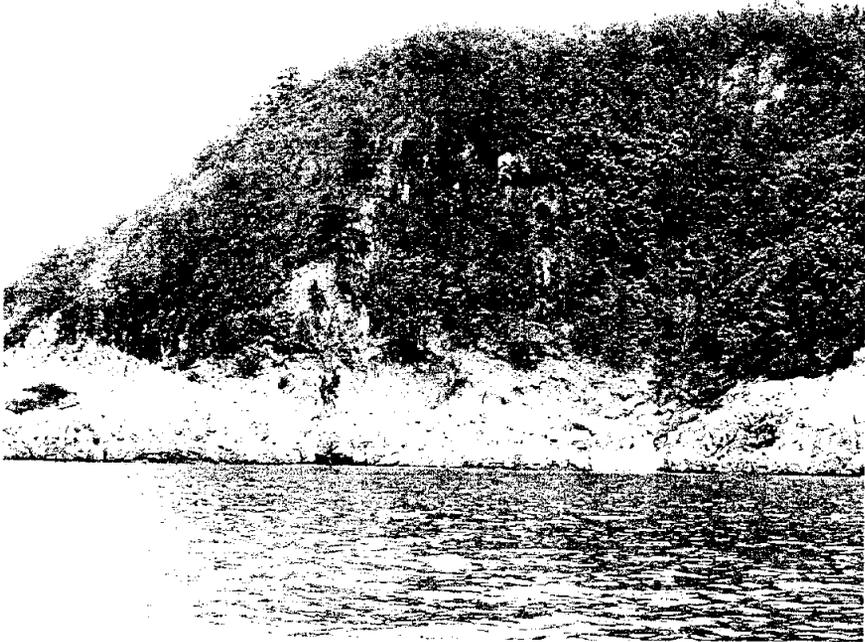
App 19. 화도에 의한 침식으로 커다란 구덩이가 파였고, 해안에는 굴러 떨어진 바위가 무수히 보인다.

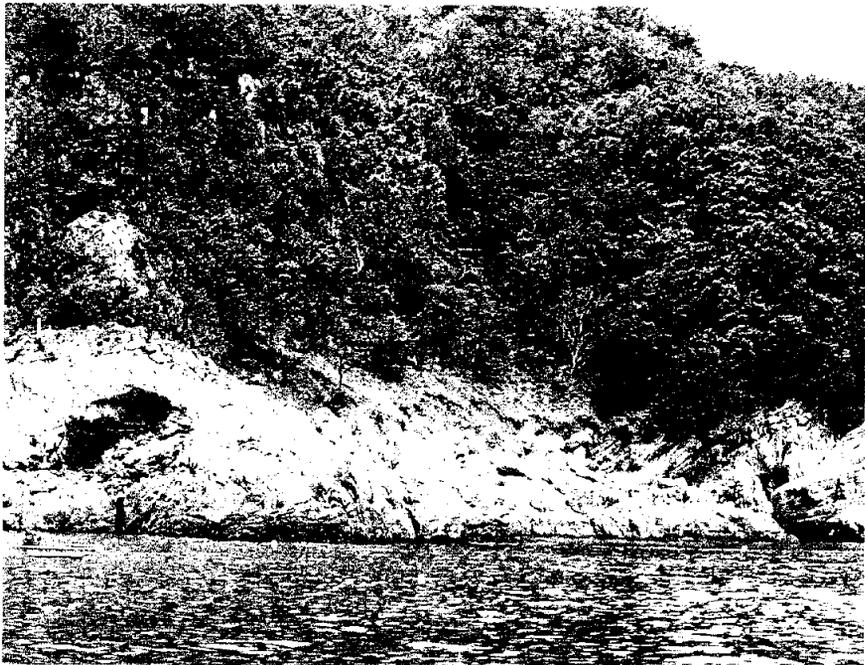
App 20. 해일로 인해 해안선이 크게 훼손되어 있다.

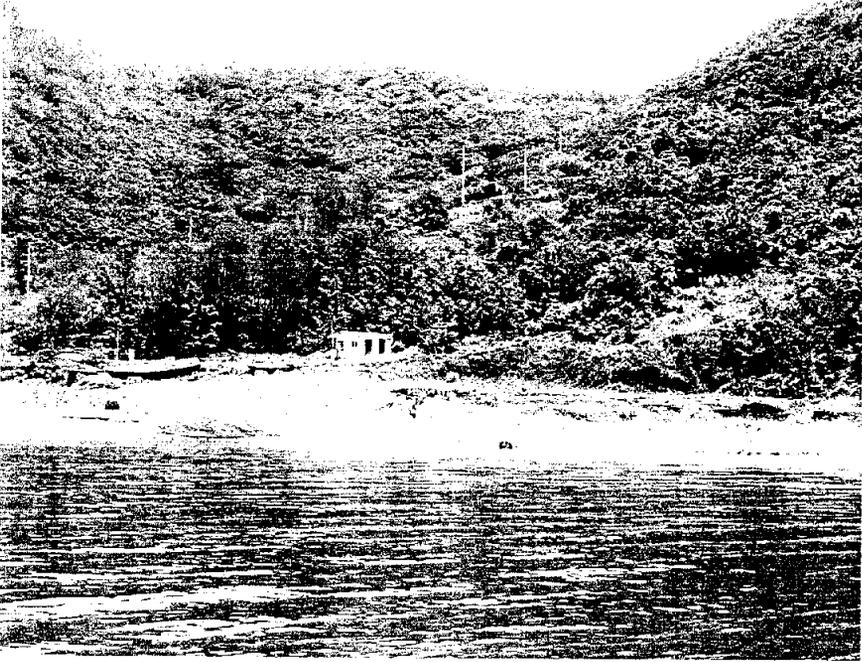
App 21. 외양포 지역의 해안유실 모습.

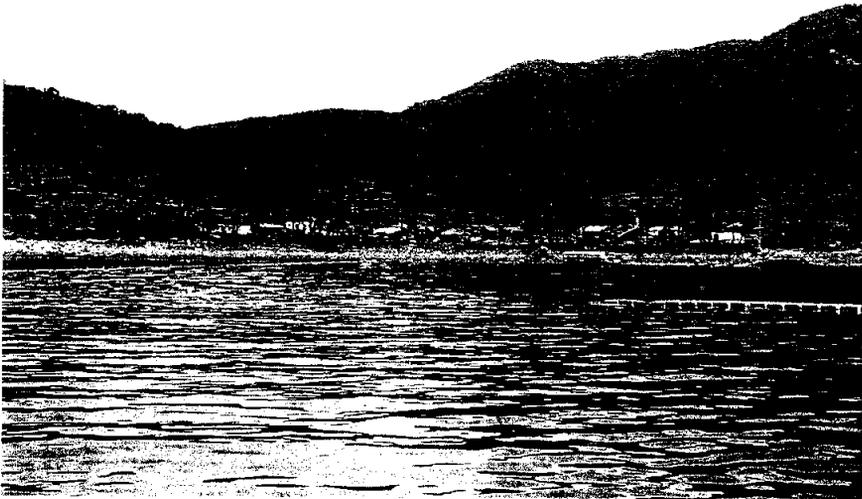
App 22. 일제시대 만들어졌던 방풍림이 해일로 인해 심하게 훼손되어 있는 모습.

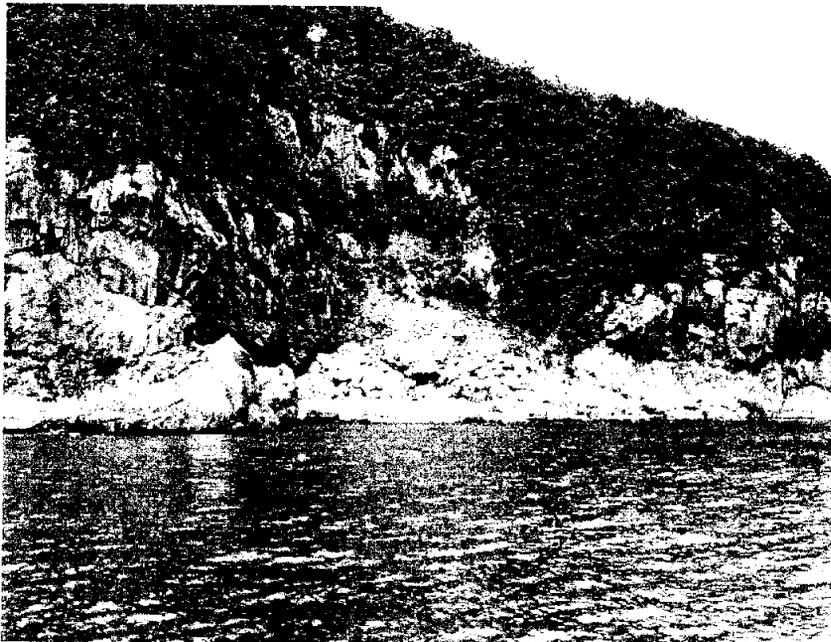
App 24. 해안환경은 해일로 인해 심각하게 훼손 되어 있으나, 복구대책은
 현재 전무하다.

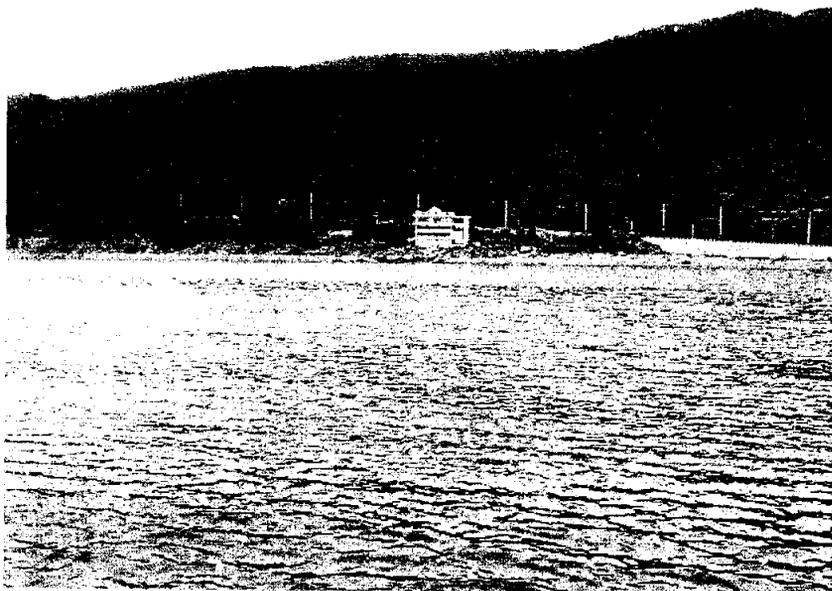
App. 27. 두문지역의 해안변에 축조된 건축물, 이번 태풍으로 붕괴될 지경에 이르렀다.

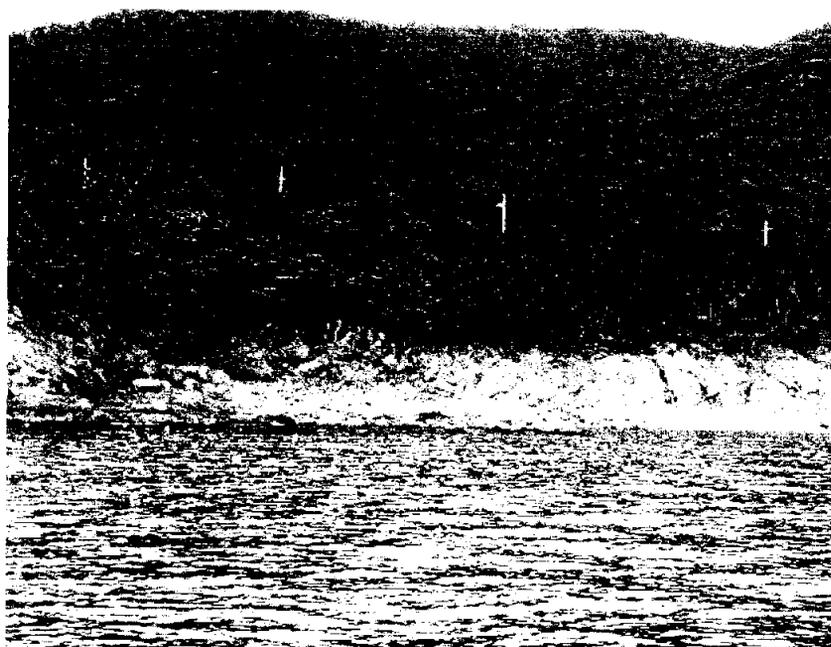
App. 28. 두문지역의 해안변 침식전경, 뒤편에 전주가 보이는 곳이 가덕도 해안순환도로 구간이다.

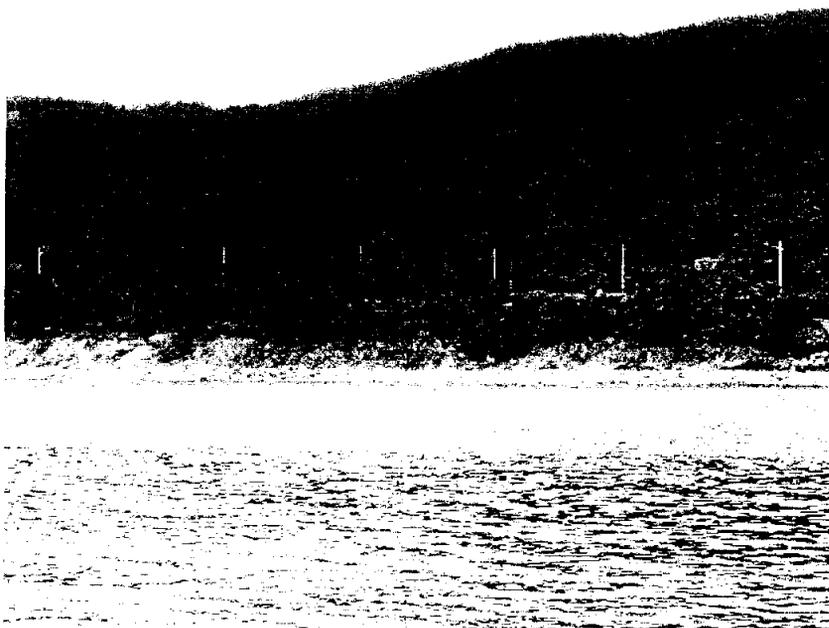
App. 29. 훼손이 심각한 두문지역(연안정비사업 등에 반영 침식방지사업이 필요한 구간).

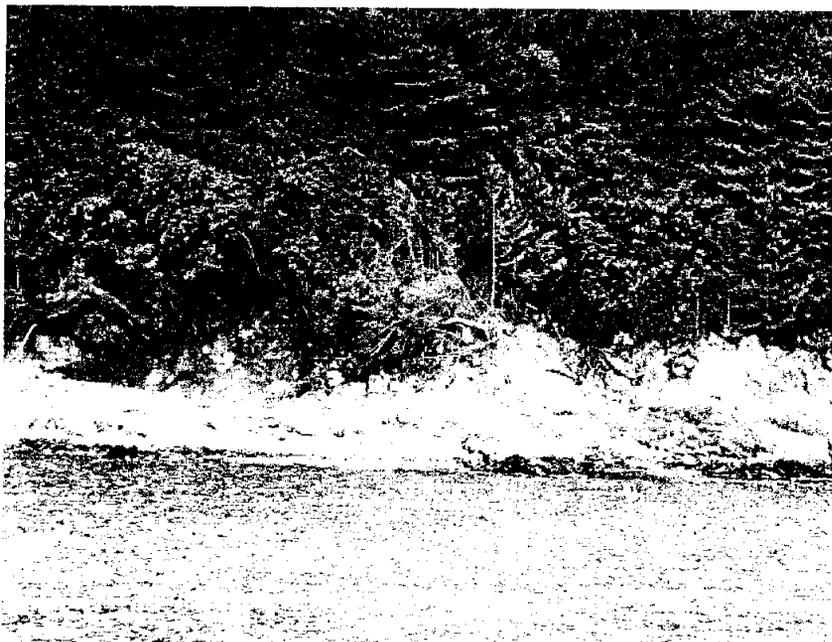
App. 31. 이러한 곳은 신속히 정비해 주지 않을 경우 침식으로 아름다운 해안을 다시는 볼 수 없을 지도 모른다.

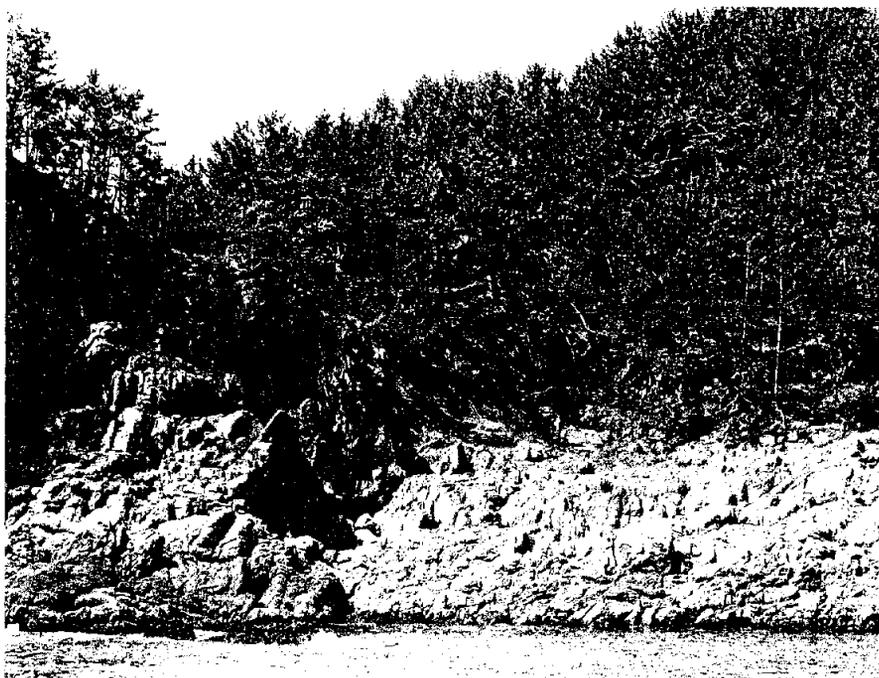
App. 32. 파도에 의해 해안변 소나무 들이 붉게 죽어가고 있는 모습.

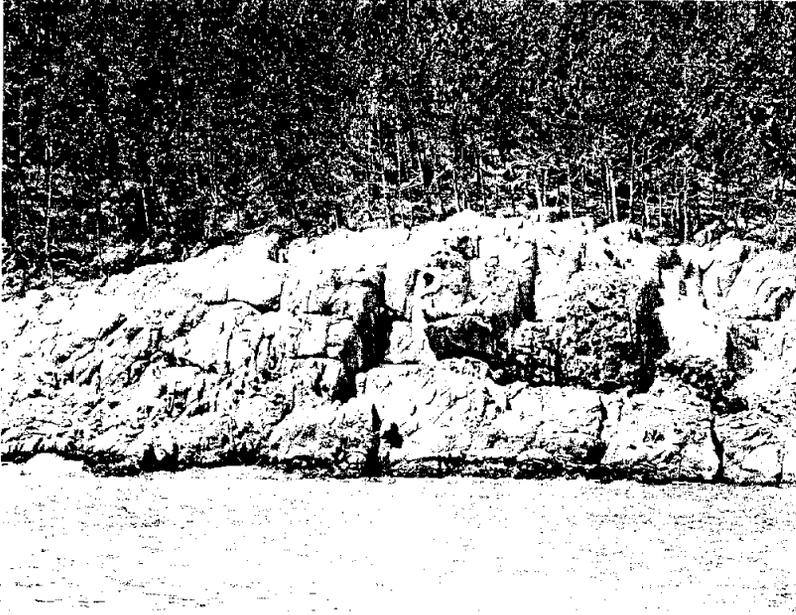
App. 33. 대개의 경우 암반지대 까지만 파도가 비치나 태풍“메피”는 30여 미터 까지 영향을 미쳐 해안 일대의 소나무 등은 대부분 말라죽었다.

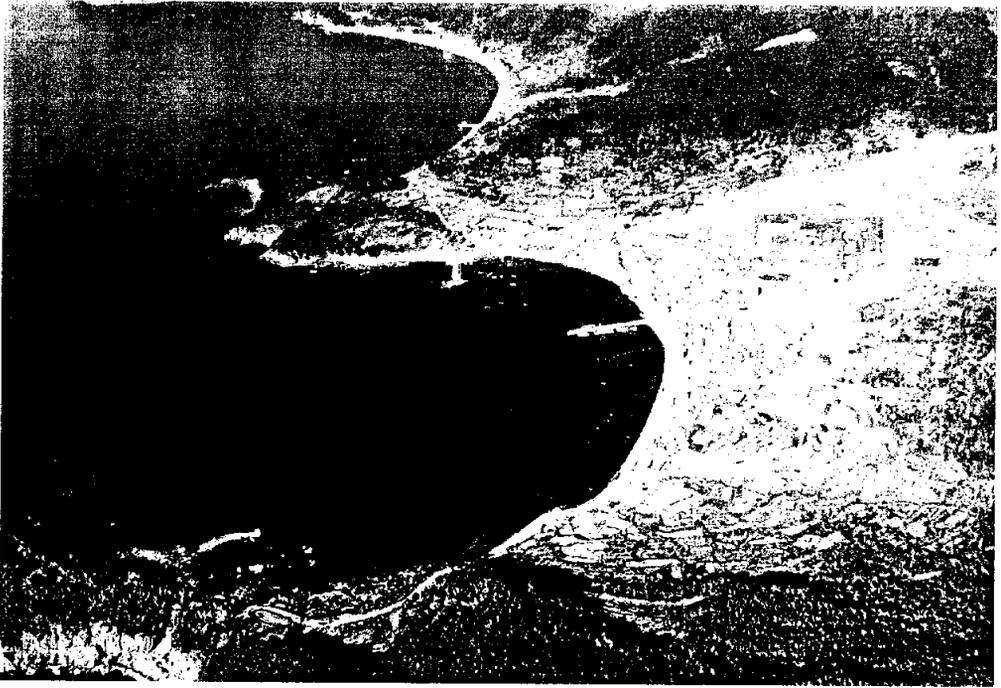
App. 38 천성만의 항공사진으로 중앙과 좌우측에 방파제가 보이며, 지난 태풍“매미”내습 시 좌우 방파제가 유실 되었다, 중앙방파제 인근 주택들은 침수피해를 많이 입었다.

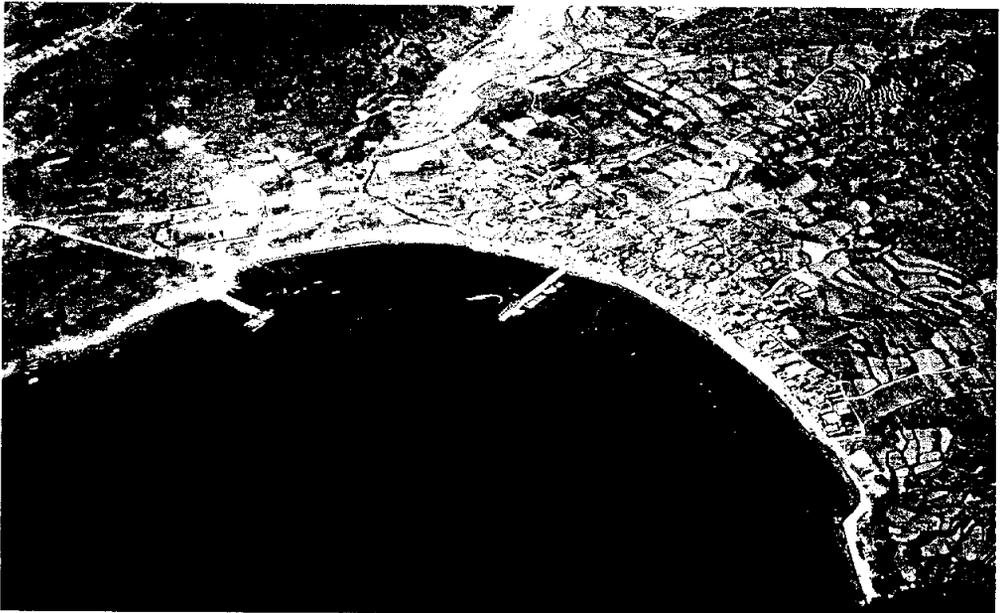
App. 39 대항부락에 비해 바다와 완전 개방된 형태의 모습을 볼 수 있다, 외곽방파제 시설이 요구되며, 호안을 따라 일정부분 매립을 통해 안전지대를 구축할 필요가 있다.

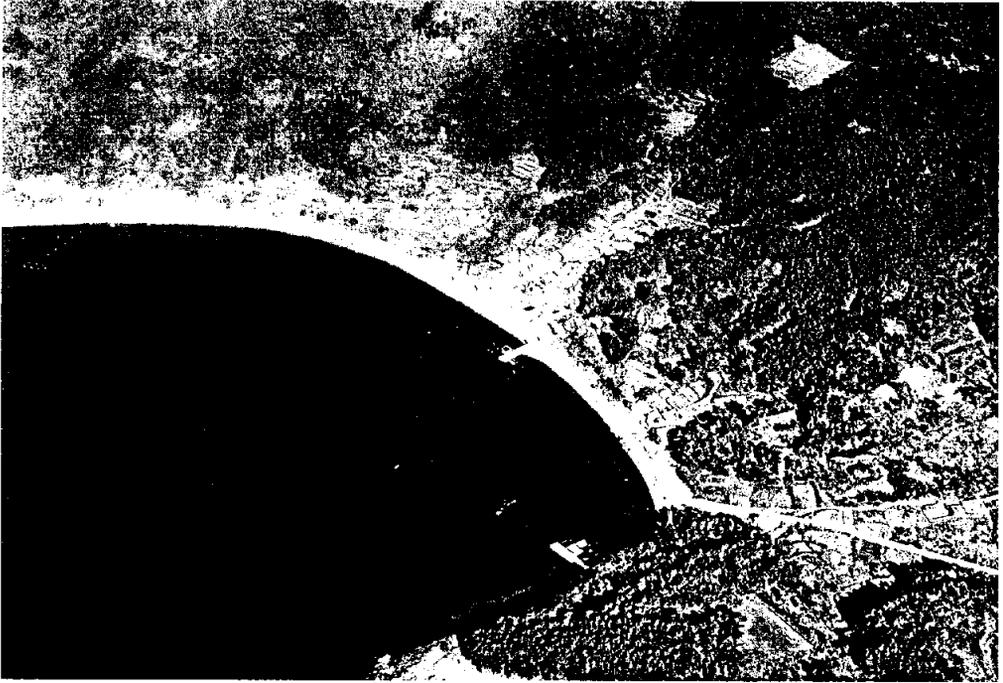
App. 40 두문지역의 모습으로 방파제 파손은 없었으나, 호안도로가 유실되었고, 침식현상이 심하게 나타났으며, 천성부락과 함께 외해쪽으로 방파제는 없어 개방되어 있다.

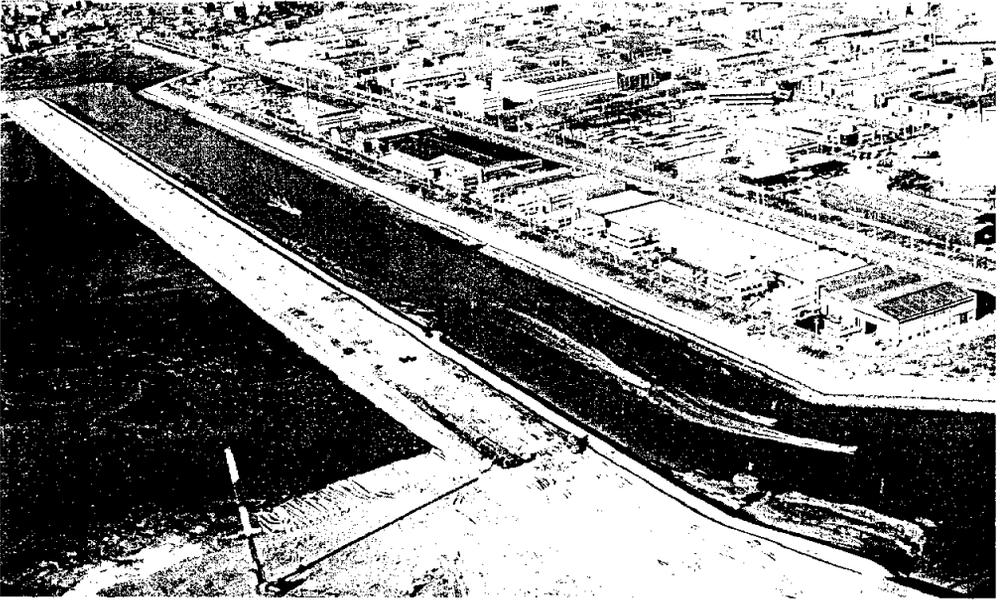
App. 42 북천과 녹산공단 사이의 용원수로로서 지난 태풍“매미” 내습 시 수로를 따라 해일이 용원지역 까지 영향을 미쳐 일대의 전 상가가 침수되는 피해를 입었었다. 우수 등 배수를 위한 수로가 해일이 밀고 올라가는 통로역할을 했던 것이다

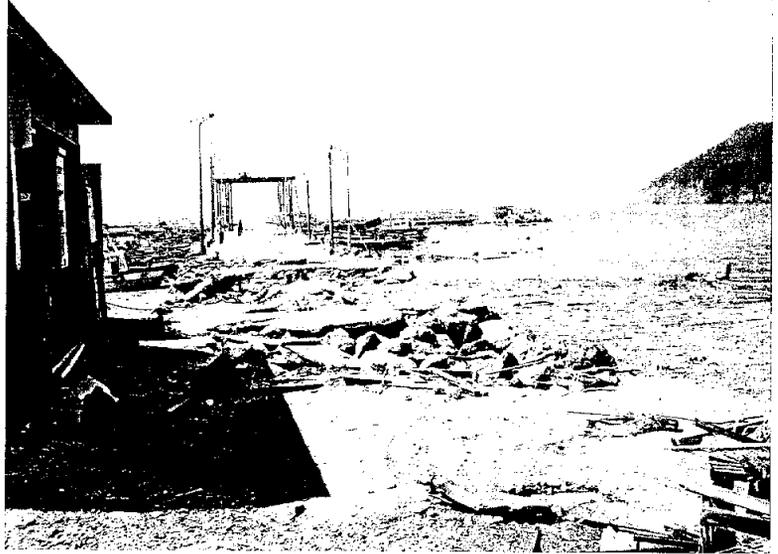
방파제
유실전경

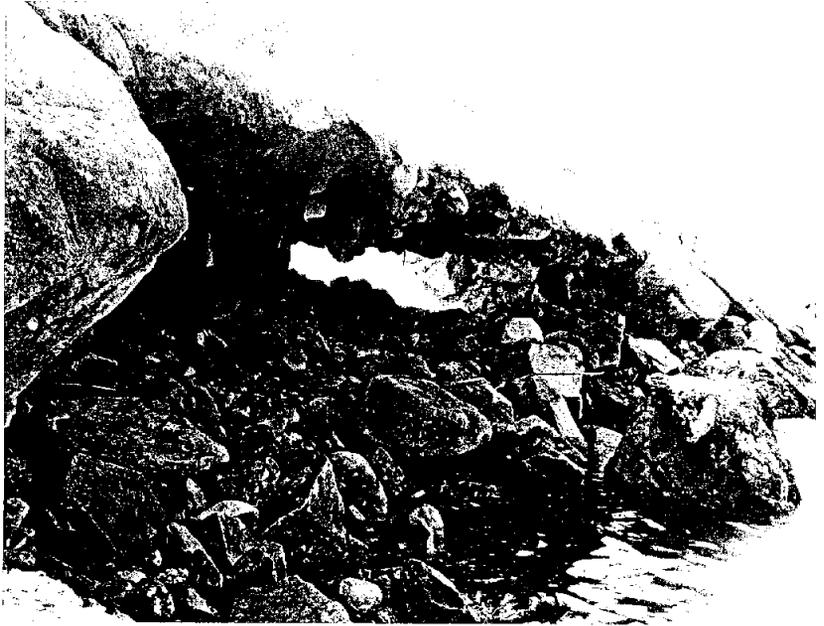
방파제
유실전경
