공학석사 학위논문

# 터널 천단부 균열 현상 및 원인에 대한 연구

부경대학교 산업대학원

# **A Study on Appearance and Causes for Crack on the Crown of Tunnel Lining**

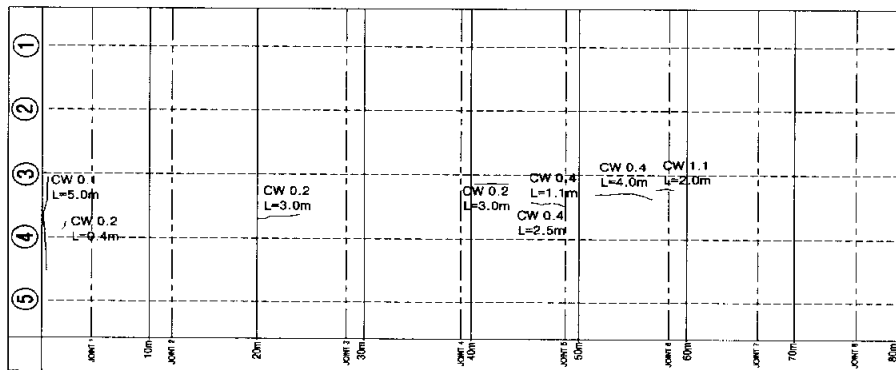
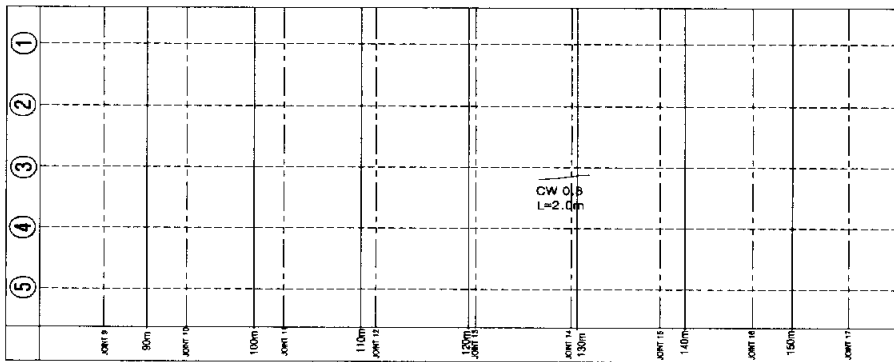
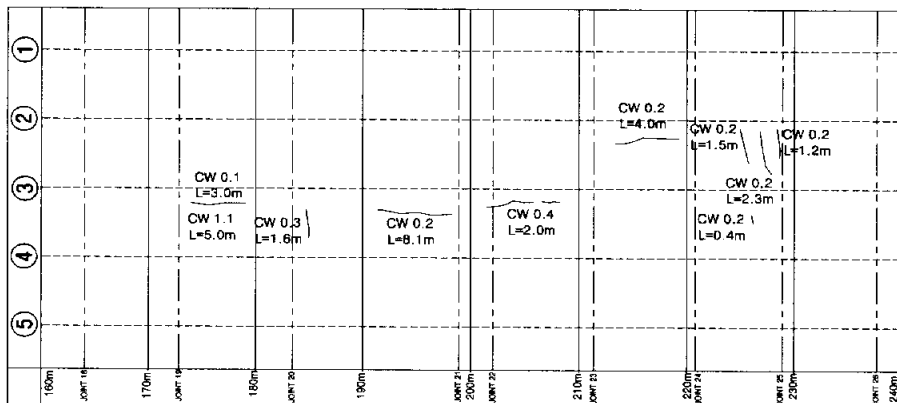
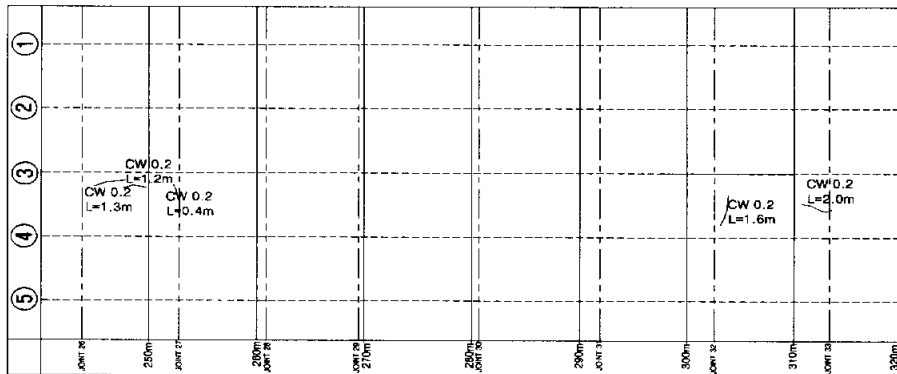
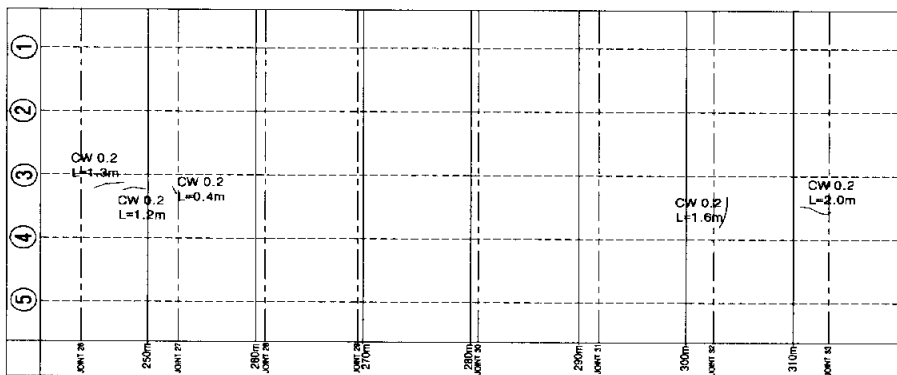
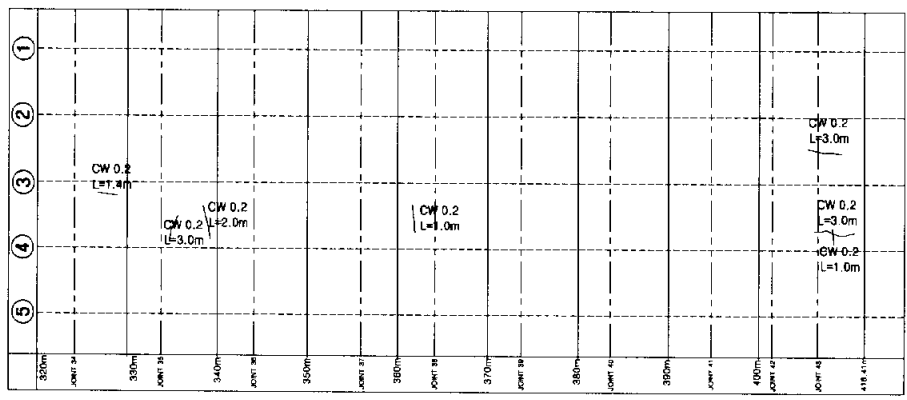
그림 2.1.6(a) A터널의 외관 조사도(계속)

외관조사 결과 콘크리트는 비교적 양호한 상태로 나타났으며, 터널 천단부에 주로 종방향 균열, 일부구간에 횡방향 균열, 백화 및 누수현상이 조사되었다.

시공이음부 주변에서 횡방향 균열이 조사되었다.

A터널의 외관조사에서 천단부에 발생한 균열 30개소(68.0m) 중 종방향 균열이 18개소(51.6m), 횡방향 균열이 12개소(16.4m)로 조사되었다.

균열부에 발생되고 있는 누수현상은 배수 유도관의 시공 불량 때문에 계속적인 누수가 발생되고 있으며, 콘크리트의 재료적 특성과 내·외부의 온도차에 의한 건조수축에 기인한 균열로 판단된다.

시공이음부에서 발생한 균열은 라이닝 콘크리트 시공시 품질관리의 잘 못 때문에 콘크리트의 재료적인 특성과 건조수축에 기인한 균열로 판단된다.

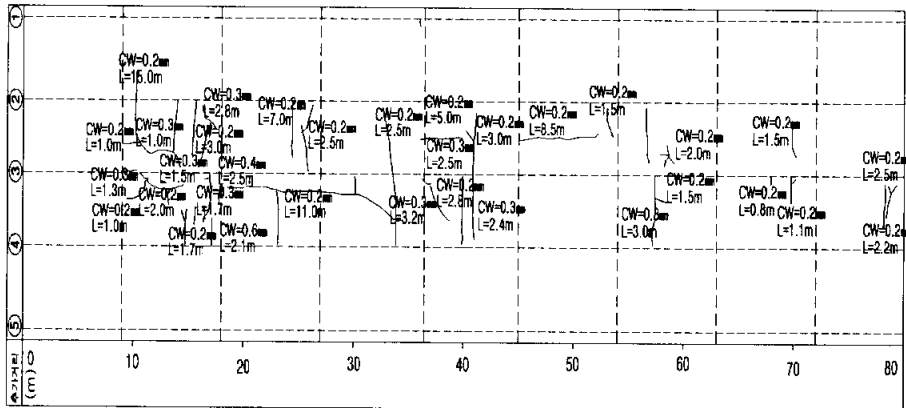
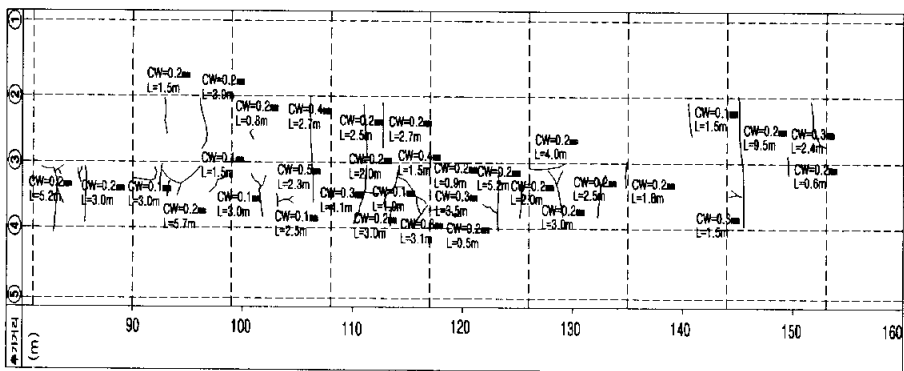
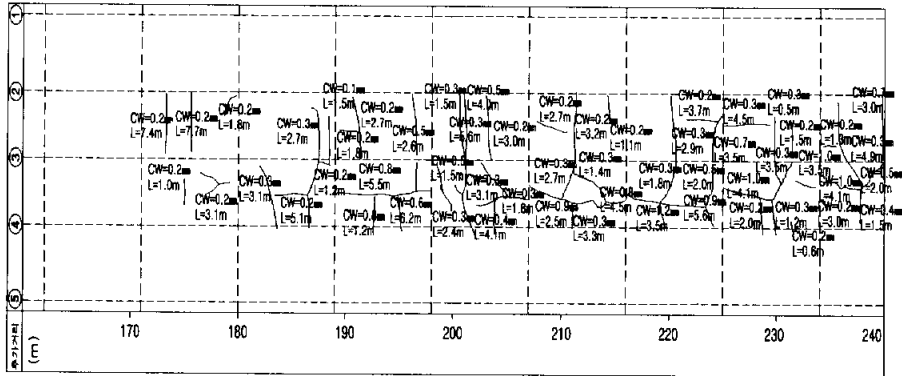
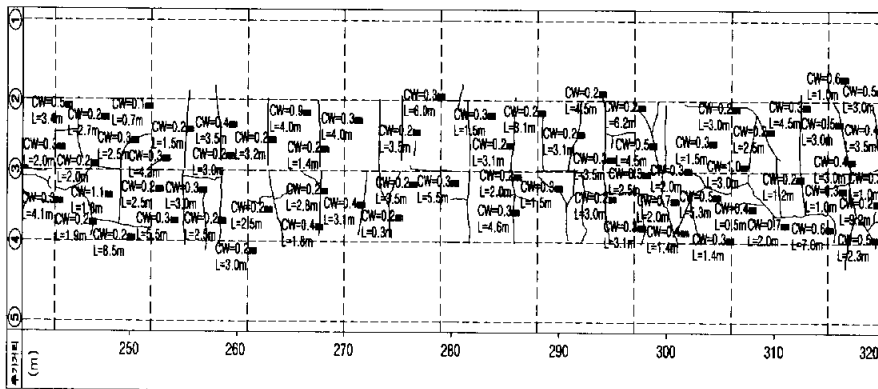
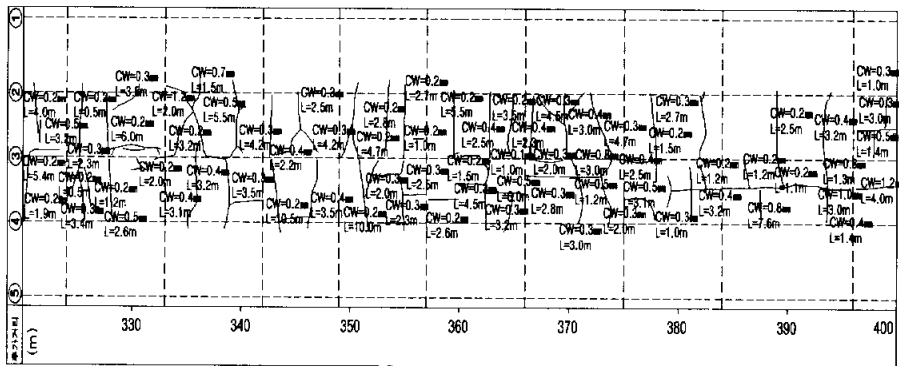
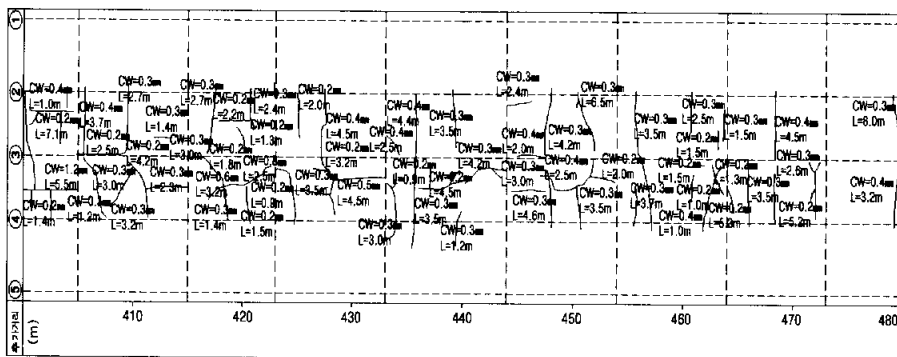
그림 2.1.10(a) B터널의 외관 조사도(계속)

외관조사에서 천단부를 중심으로 다수의 종·횡방향 균열이 조사되었다.

누수량은 작지만 누수가 있는 곳도 있었다.

B터널의 외관조사 결과 천단부에 발생한 균열 492개소(1,444.6m) 중 종방향 균열 146개소(445.9m), 횡방향 균열 346개소(998.7m)로 조사되었다.

외관조사에서 나타난 균열 형태로 보아 미세한 균열들로 라이닝 콘크리트 시공시 품질관리의 잘 못 때문에 콘크리트의 재료적 특성과 건조수축 및 콘크리트 내·외부의 온도차에 의한 균열로 판단된다.

신축이음부 미설치도 건조수축 균열의 원인으로 작용한 것으로 판단된다.

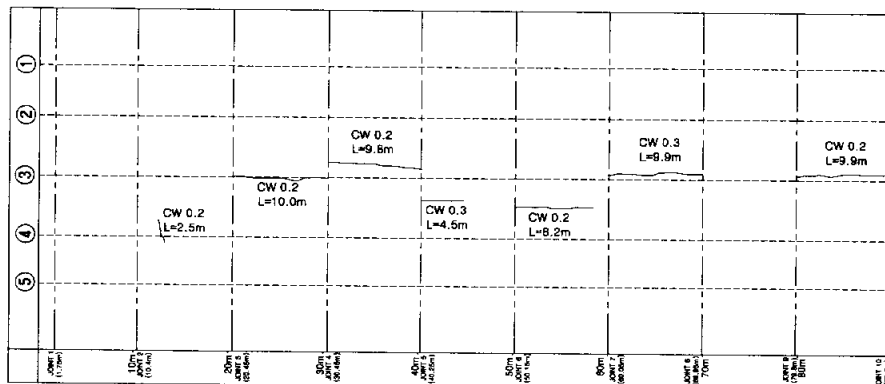
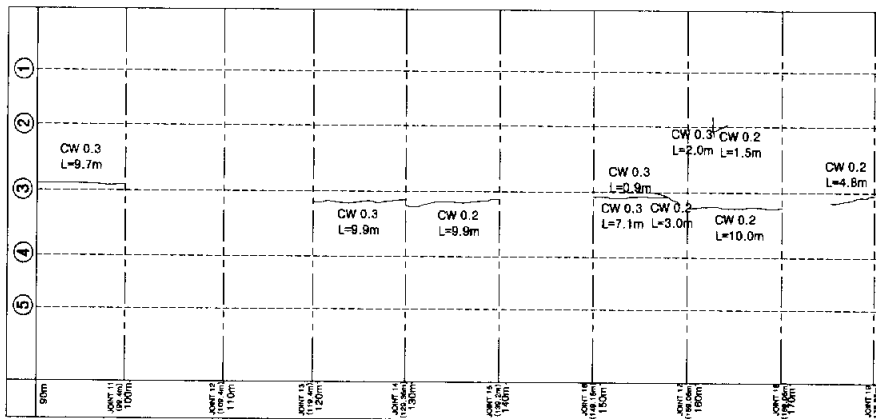
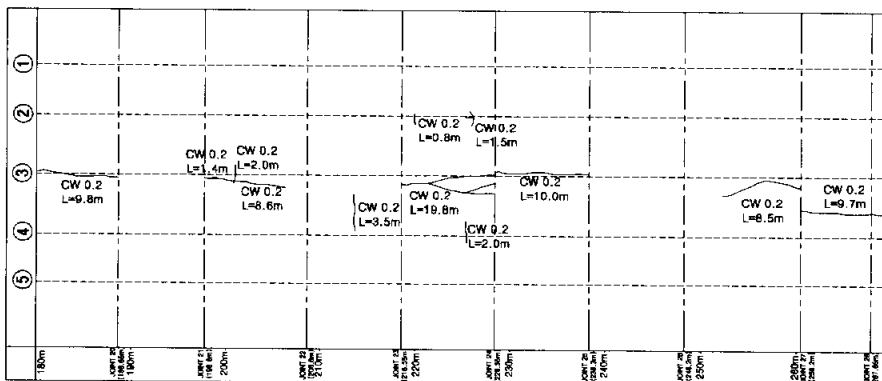
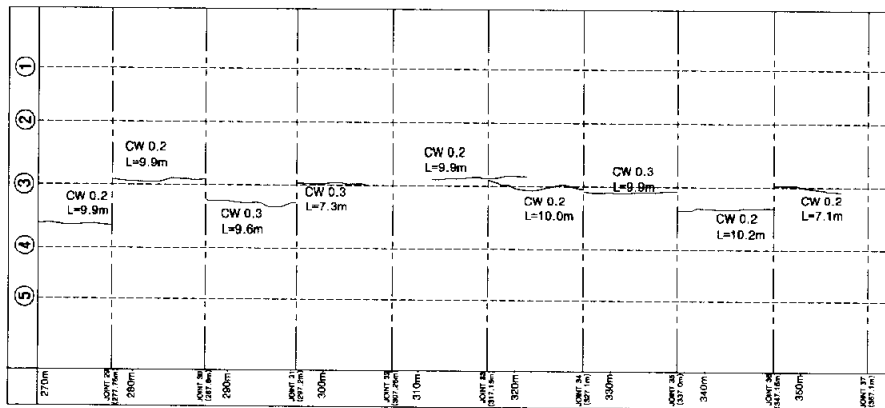
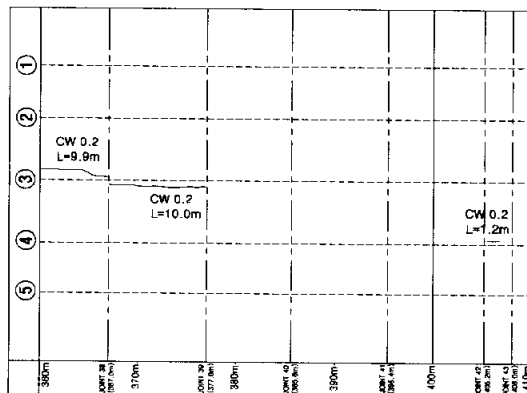
그림 2.1.14(a) C터널의 외관 조사도(계속)

터널의 천단부에 종·횡방향 균열이 조사되었다.

대체로 횡방향 균열보다 종방향 균열이 많음을 알 수 있었고, 일부구간에서 타일탈락 및 신축이음부 변형이 조사되었다.

C터널의 외관조사 결과 천단부에 발생한 균열 41개소(296.1m) 중 종방향 균열 34개소(281.8m), 횡방향 균열 7개소(14.3m)로 조사되었다.

천단부에 발생된 균열과 타일 탈락, 시공이음부의 변형 등의 균열 발생으로 보아 암반 사이에 포함하고 있는 점토광물이 팽창하면서 라이닝 콘크리트에 균열이 발생한 것으로 판단되며, 콘크리트의 재료적인 특성, 환경조건 변화와 건조수축이 균열의 원인으로 판단된다.
