공학석사 학위 논문

# 운송 차량에 사용되는 판 스프링의 파손 해석

# Failure Analysis of Leaf Spring Used in Transport Utility Vehicles

본 연구는 25톤 운송 차량에 사용되는 판 스프링의 파손을 해석하고,

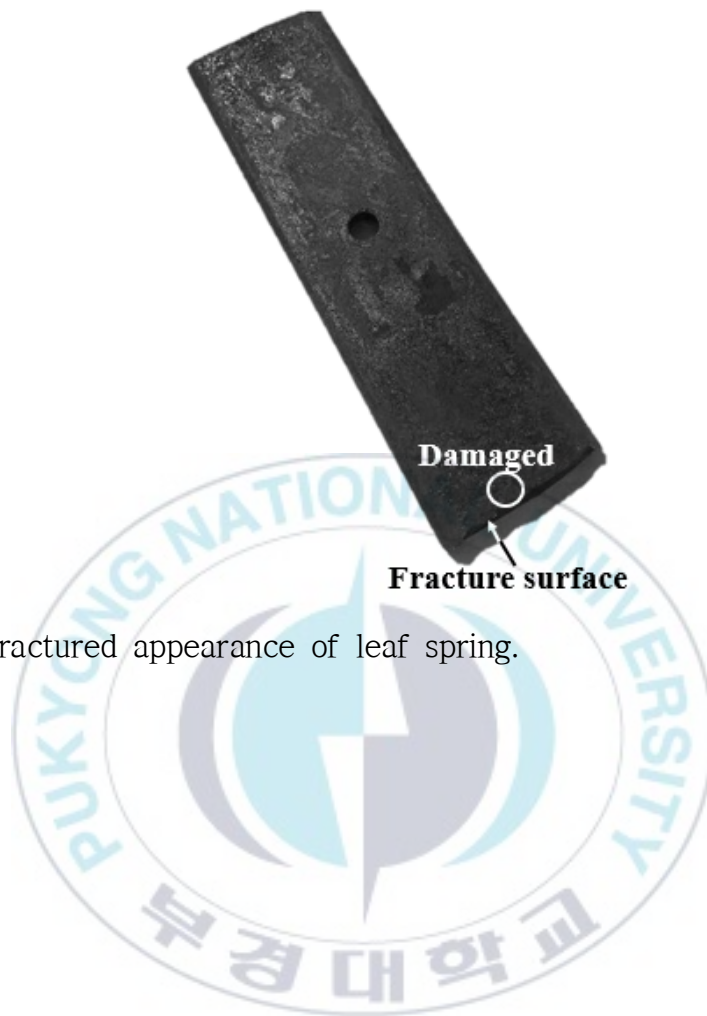
Fig. 2 Fractured appearance of leaf spring.

본 연구에서 사용된 손상 판 스프링은 D사가 제작하고, H사 25톤 운송 차량에 사용된 것이다. 판 스프링 장착 외관의 예를 Fig. 1에 나타낸다. 판 스프링의 재질은 SPS9이고, Table 1과 Table 2는 각각 화학 성분과 기계적 성질을 나타낸다. 판 스프링은 길이 1,500mm, 폭 80mm, 두께 12mm이다. 트럭은 약 1년간 운행하였으며, 손상 부분은 main spring으로 위에서 6번째(흰 화살표)이다. Fig. 2는 판 스프링의 파단 외관을 나타낸다.

판 스프링의 파단은 Fig. 2에 나타내듯이 체결 볼트 구멍 주위가 아닌 중앙부에서 발생하였다. Fig. 3은 거시적인 파면을 나타낸다. 파면은 점선과 같이 피로에 의하여 균열이 진전한 후, 파괴하였다. 판 스프링은 비교적 밝은 측면부에서 초기 균열이 시작한 것으로 확인되었으며, Beach mark는 관찰되지 않았다.

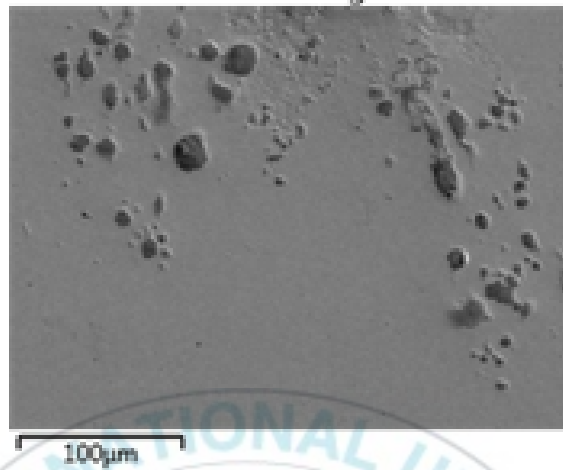
Fig. 4 Inclusions observed by SEM at the fracture surface.

Fig. 4는 경면 연마한 파단면에서 SEM으로 관찰한 개재물을 나타낸다. 개재물은 균열 발생 기점으로 판단되는 부분에 집중적으로 관찰되었다.

근본적인 파괴 사고 방지로서는 제철소에서 제련·제강 시에 불순물의 혼입을 방지하여, 최초에 설계된 강을 제조해야 한다. 이와 같은 불순물은 사용 중에 균열이 발생하는 원인을 제공하므로, 비파괴검사로 불순물을 검출하여 폐기해야 한다. 비파괴검사로 검출되지 않는 미량의 불순물은 열처리하여, 방출 또는 분산시켜 분산 강화를 시도한다. 그리고, 고주파처리, 질화처리 및 쇼트피닝 등과 같이 표면을 개질하여, 외력에 의한 균열 발생을 억제하도록 한다[13].

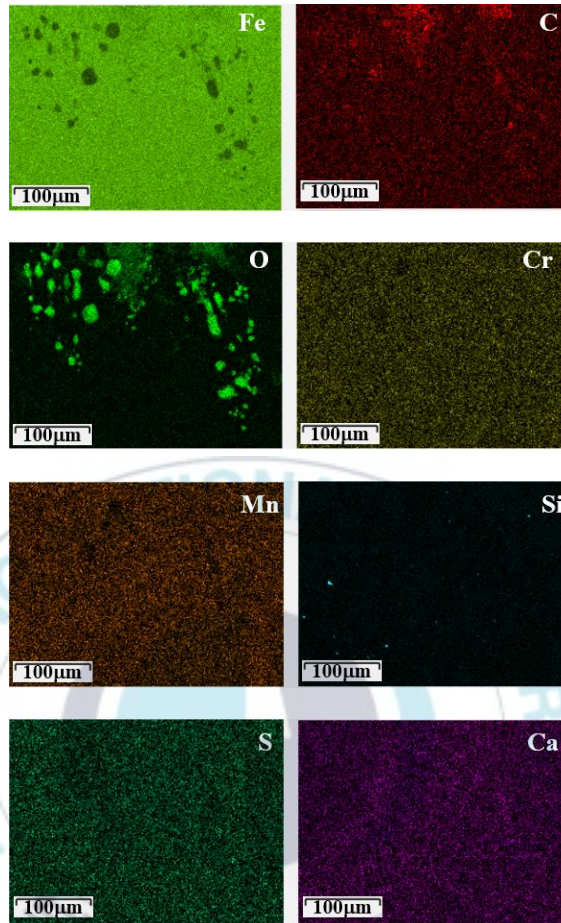
Fig. 5 EDS layered image of fracture surface components.

균열 발생 부분의 성분은 에너지 분산형 X선 분광법 (Energy Dispersive X-Ray Spectrometer; EDS)으로 분석하였다. Fig. 5는 파단면 화학 성분의 영상을 EDS 층상으로 나타낸 것이다. C, O, Cr, Mn, Si, S, Ca가 검출되었다. 이것은 Table 1에 나타난 화학 성분 외에 O 및 Ca가 검출되었다.

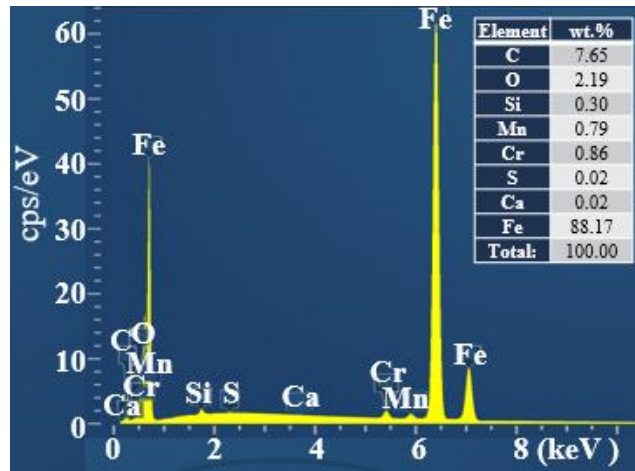
Fig. 6. Spectrum of fracture surface components.

Fig. 6은 파단면 성분을 스펙트럼으로 나타낸 것이다. 그림 중에는 wt.% 성분도 같이 나타낸다. C는 SPS9의 화학 성분보다 많이 검출되었으며, 미량이지만 Ca도 검출되었다. O가 많이 검출되어, C 및 Ca와의 산화물( $\text{CaO}$ ,  $\text{CaCO}_3$ )이 개재물의 원인이라 판단된다.

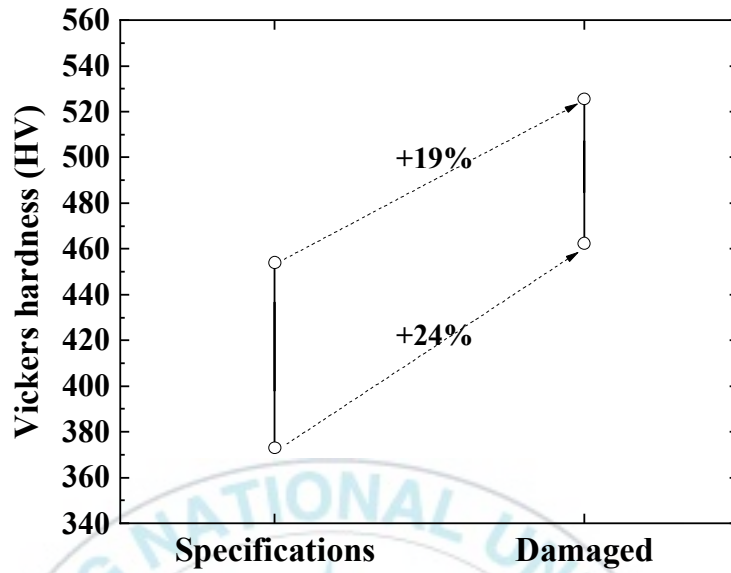
Fig. 7 Comparison of Vickers hardness of damaged specimen and standard.

Fig. 7은 손상재와 SPS9 규격의 비커스경도(373~454HV)를 비교한 것이다. 손상재는 462~525HV로서 규격보다 최소 19%, 최대 24% 높은 결과가 얻어졌다. 따라서 손상재는 사용으로 경화되었으며, CaO 및  $\text{CaCO}_3$  게재물 등의 경도가 높게 측정된 것으로 판단된다.

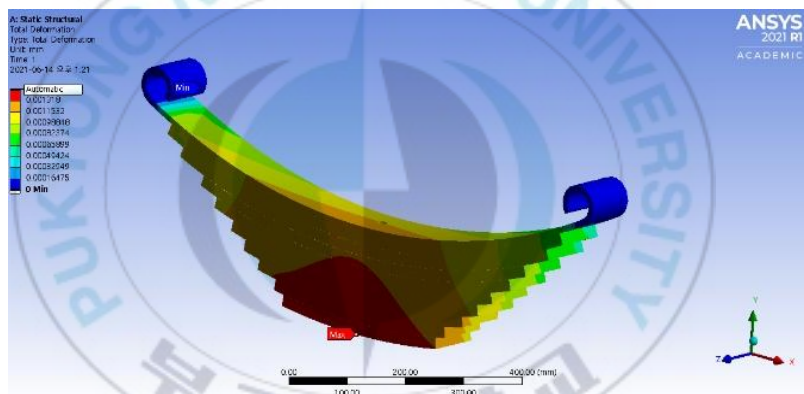
Fig. 9는 해석 결과를 나타낸다. 판 스프링은 만차 시의 하중이 작용하였을 때, 중앙 부분의 응력(765MPa)이 가장 큰 상태가 되는 것을 알 수 있었다[8,13,14].

이것으로부터 판 스프링의 파손은 주행 중의 변동 응력 및 중앙의 응력 집중으로 계재물에서 균열이 발생하여 피로 파괴한 것으로 판단된다.
