공 학 석 사 학 위 논 문

노인요양원 대피실험을 통한 소방안전
취약성 도출 및 개선방안 연구

부 경 대 학 교 대 학 원

소 방 공 학 과

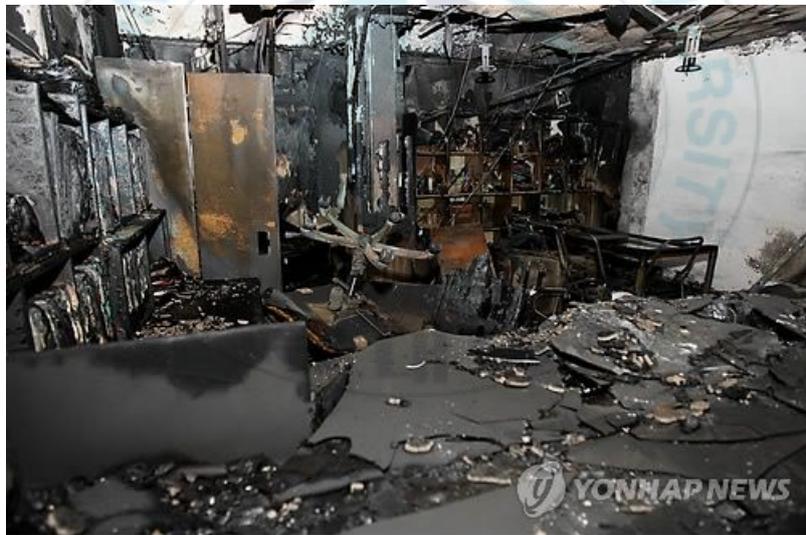
그림 1.3. 포항 노인요양센터 화재

포항 인덕 노인요양센터 화재는 2010년 11월 12일 새벽 04:24 분쯤 발생한 화재로서 사망 10명 부상 17명의 사상자가 발생한 화재이다. 야간 요양보호사(63세)가 불빛 때문에 잠에서 깨어나 사무실 쪽의 화재를 확인한 후 옆 건물로 가서 화재신고를 부탁하여 소방서에서 출동한 화재이다. 화재는 약 40여 분 만에 진화되었으나, 화재로 발생한 유독가스가 전 층으로 퍼지면서 입소환자들의 인명피해가 컸던 화재이며 관리 인력의 초기대응 미흡으로 신고가 10분가량 지체되었으며, 상대적으로 화재에 취약한 사무실과 같은 실이 구획구분 없이 병실과 인접해 있어 그 피해가 더 크게 발생한 화재이다.

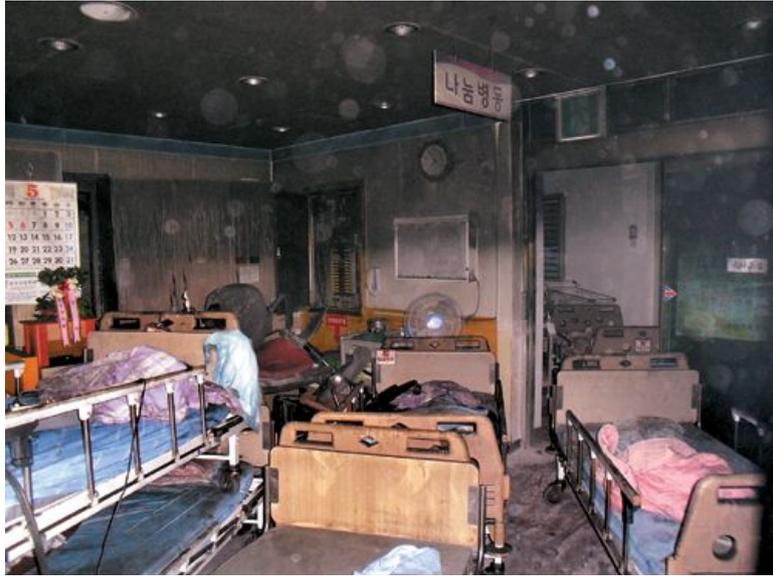
그림 1.4. 장성 효실천사랑나눔 요양병원 화재

또한, 전남 장성의 효실천사랑나눔 요양병원 화재는 2014년 5월 28일 새벽 00:27 ~ 00:55 분쯤 발생한 화재로 21명의 사망자와 8명의 부상자가 발생하였다. 화재원인은 치매 환자가 다용도실로 들어갔다 나온 후 불길기 시작된 것으로 보아 방화로 추정되는 화재이다. 환자 대부분이 노인성 질환을 앓아 자력 대피가 어려웠고, 매트리스 등에서 나온 유독가스로 인해 많은 사상자가 발생하였으며, 자체진화를 시도하던 간호조무사 1명도 사망한 화재이다. 포항 인덕 노인요양센터 화재와 장성 효실천사랑나눔 요양병원 화재 분석요소를 비교하면 아래 표 2.9과 같다.

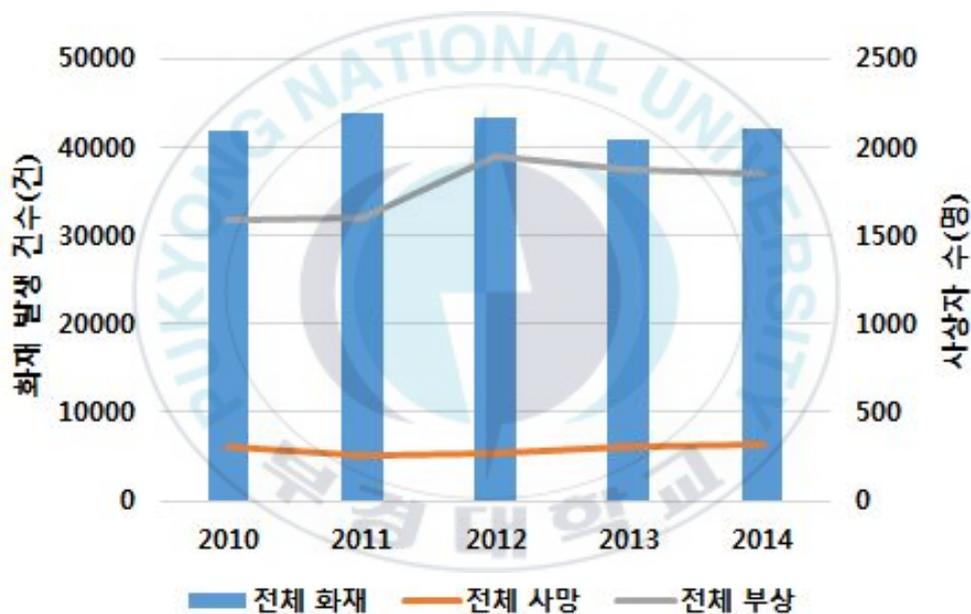
그림 2.2. 국내 화재 발생 현황

국내에서는 매년 4만여 건의 화재가 발생하고 있으며, 그에 따라 매년 약 300여 명의 사망자와 1,700여 명의 부상자가 발생하고 있다. 국내 화재 연도별 발생현황은 그림 2.2와 같다.

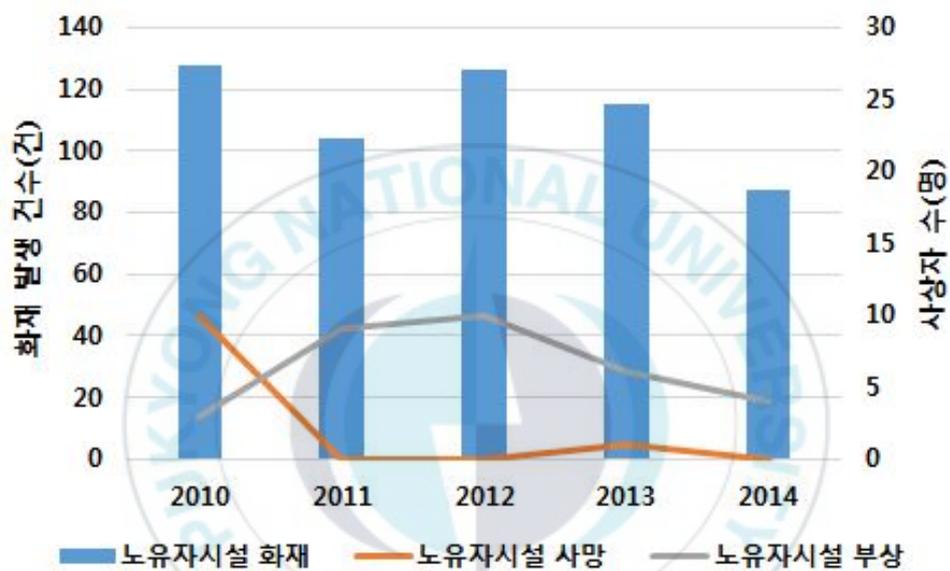
그림 2.4. 노유자시설 화재현황

우리나라에서 발생하는 전체화재 중 노인요양시설이 포함된 노유자 시설에서 발생하는 화재현황을 살펴보면 그림 2.4와 같다. 노유자시설 화재는 매년 110여 건이 발생하고 있으며, 매년 8.6명의 사상자가 발생하고 있다.

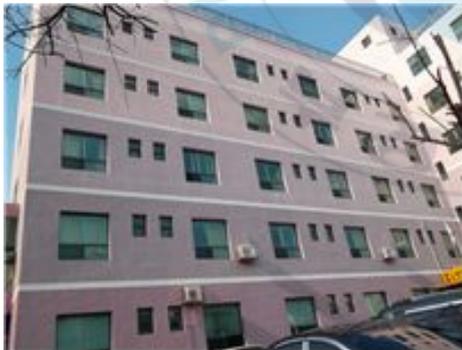
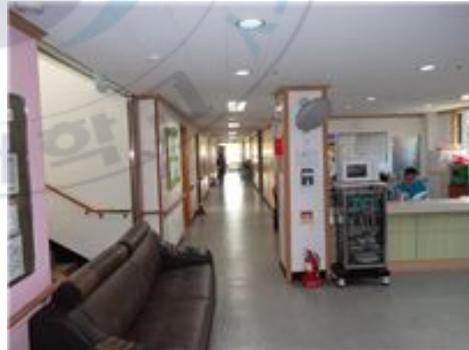
그림 3.1. 대상지 개요

대상지 전관

대피실험 층(4층)

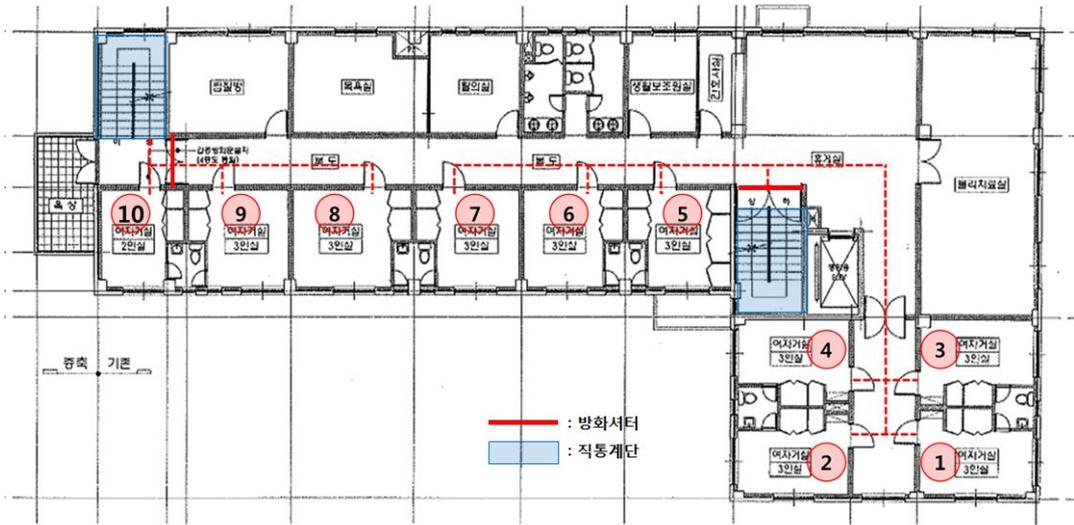
그림 3.5. 대피실험 대상지(4층)

대피실험은 대상지 건물 4층에서 실시하였다. 대피실험을 한 대상지 4층은 그림 3.5와 같이 10개의 실로 구성되어있으며, 수직 이동수단으로 엘리베이터와 양방향에 직통계단이 있다. 대피상황에서는 엘리베이터를 이용하지 못하도록 규정되어있으므로 실질적인 대피경로는 좌·우측에 있는 직통계단이며, 직통계단 앞에는 방화셔터가 설치되어 화재경보와 동시에 자동으로 방화셔터가 차단되게 설치되어있다.

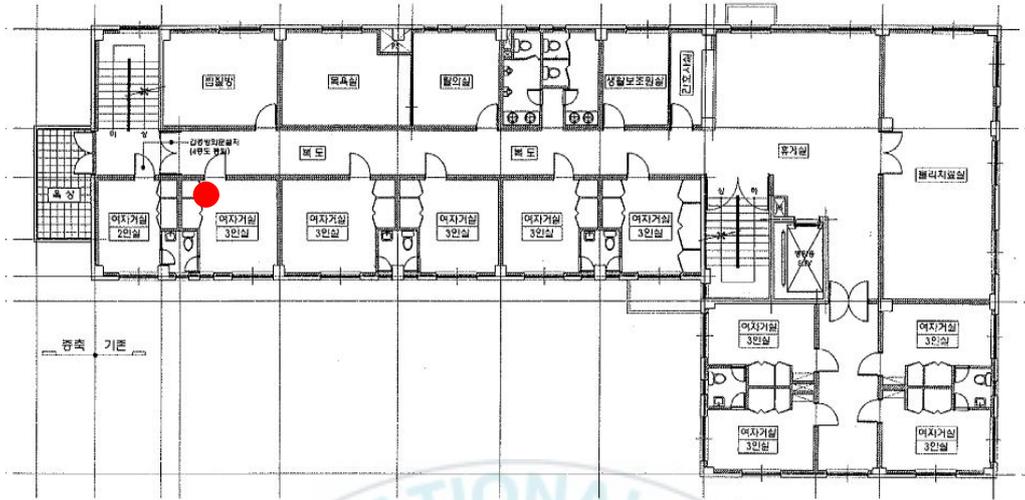
그림 3.6. 화재 발생 지점(시나리오2)

화재발생지점은 대피경로의 인식과 인간 피난행동본능 중 하나인 일상동선 지향성¹³⁾을 확인하기 위해 주 이동 경로와 멀리 떨어져 있지만, 좌측 직통계단과 인접해 있는 병실에서의 화재 발생과 대피를 가정하여

대피실험을 하였다.

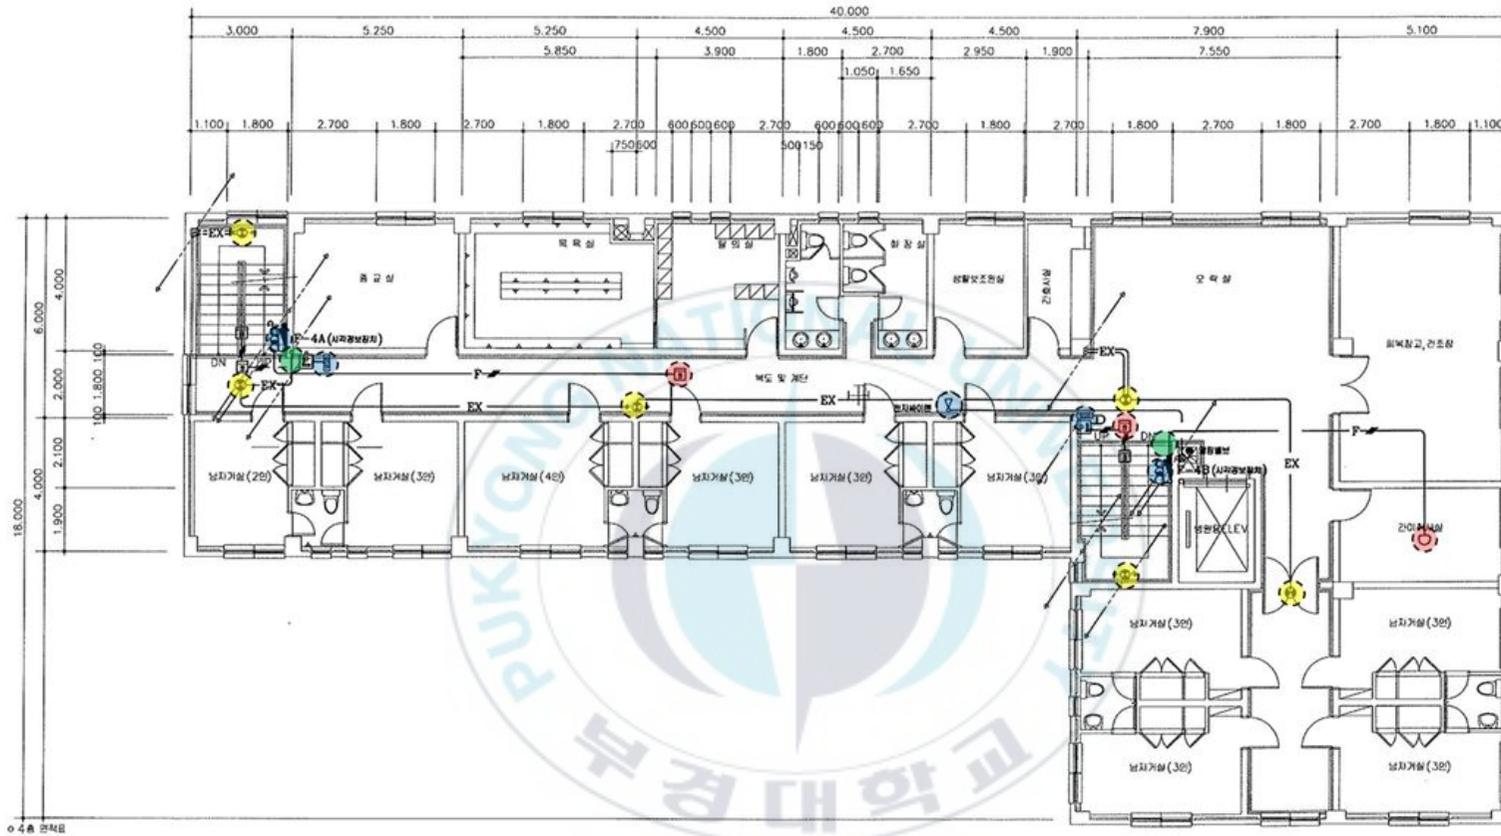
그림 3.7. 대상지 4층 소방설비 평면도

는 사람이 24시간 동안 상시 근무할 때는 설치하지 않을 수 있다. 즉, 대상지에서 설치하여야 하는 경보설비는 비상경보설비, 자동화재탐지설비, 시각경보기이며, 설치위치는 그림 3.7과 같다. 경보설비는 복도에 설치되어있었으며, 자동화재탐지기 역시 복도에 설치되어있는 것으로 조사되었다. 또한, 유도등은 양쪽에 있는 피난용 계단, 복도, 계단참에 설치되어있는 것으로 조사되었다.

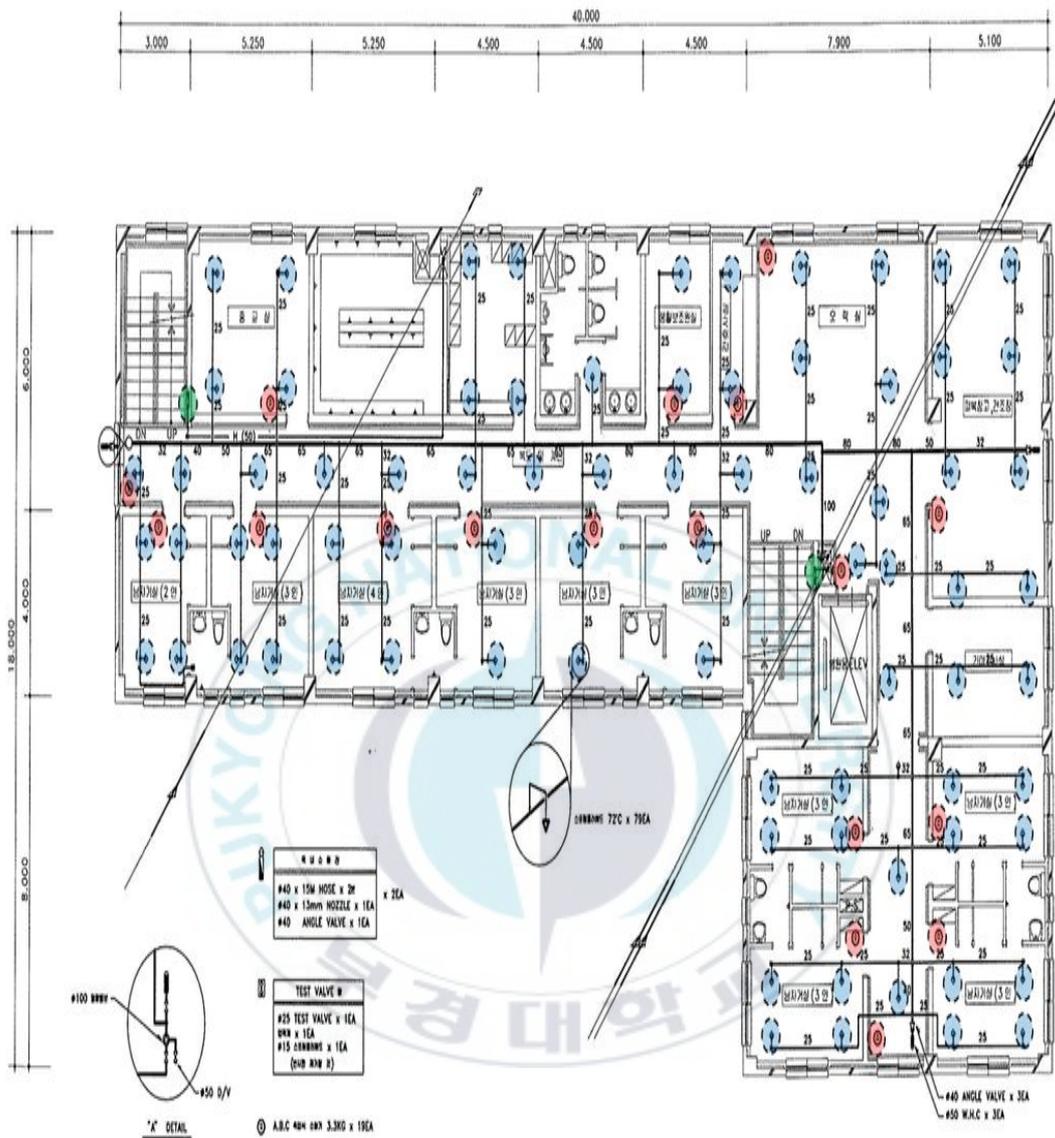
4층 소화배관 평면도

- : 소화기
- : 스프링클러
- : 옥내소화전

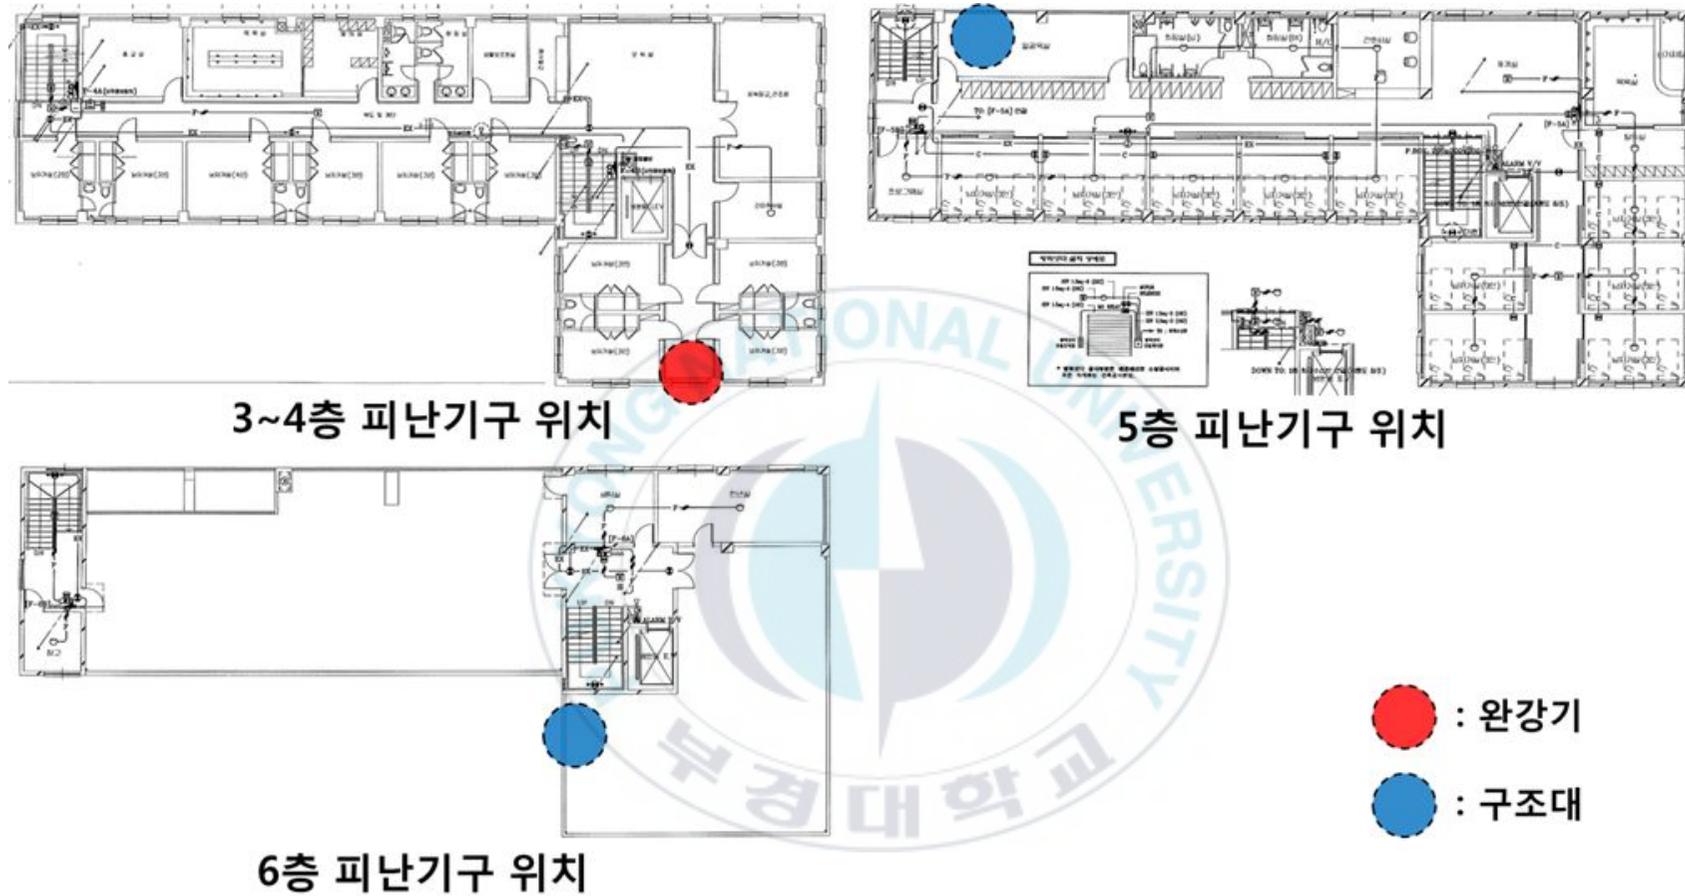
그림 3.9. 대상지 층별 피난기구 위치

대상지에 설치된 피난기구의 위치를 살펴보면 그림 3.9와 같다. 3층과 4층에 각 하나의 완강기가 오른쪽 아래의 복도 끝에 설치되어있으며, 5층과 6층에는 구조대가 설치되어있는데 설치위치는 5층에는 좌측의 일광욕실, 6층에는 우측 아래 소강당에 각각 1개씩 설치되어있는 것으로 나타났다. 대상지에 설치되어있는 피난기구 중 구조대의 경우 화재안전기준에서 제시하고 있는 피난기구에 적합하나, 완강기는 제시하고 있는 피난기구에 적합하지 않은 것으로 나타났다.

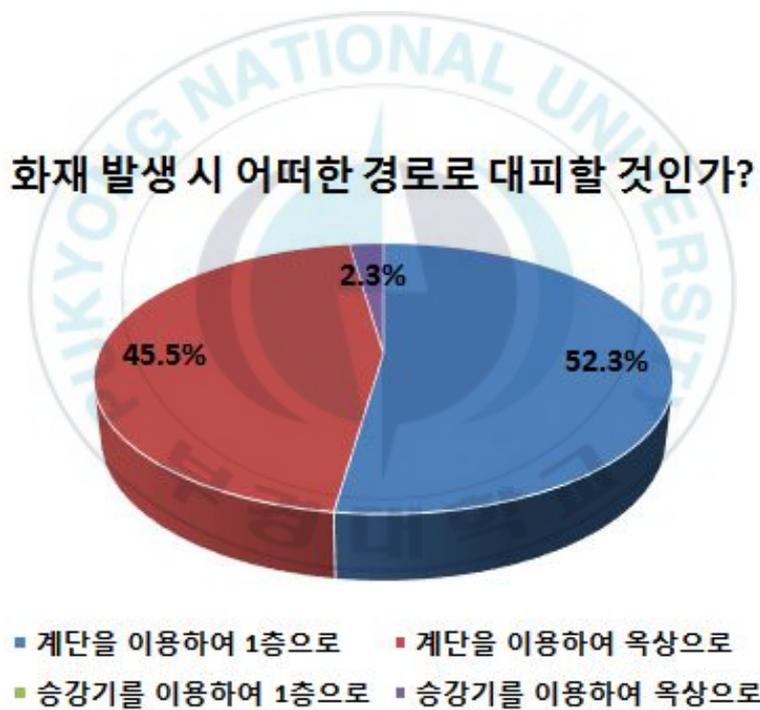
그림 4.2. 화재 시 경로선택에 대한 설문조사 결과

그림 4.1의 가장 먼저 어떠한 환자부터 대피시키겠느냐는 질문에 자력보행을 할 수 있는 환자를 가장 먼저 대피시키겠다는 응답이 전체의 60%로 가장 높게 나타났다. 그림 4.2의 대피경로 선택에서는 계단을 이용하여 1층으로 대피하겠다는 응답이 52.3%, 계단을 이용하여 옥상으로 대피하겠다는 응답이 45.5%로 나타났다. 엘리베이터를 이용하여 대피하겠다는 응답은 전체 2.3%에 불과한 것으로 나타났다. 그림 4.3의 계단을 선택한 이유를 묻는 말에는 58.1%의 응답자가 사전에 계단을 이용하라는 교육을 받았기 때문이라고 응답하였으며, 안전할 것 같다는 의견이 37.2%, 피난시간이 단축될 것 같아서라는 응답이 4.7%인 것으로 나타났다.

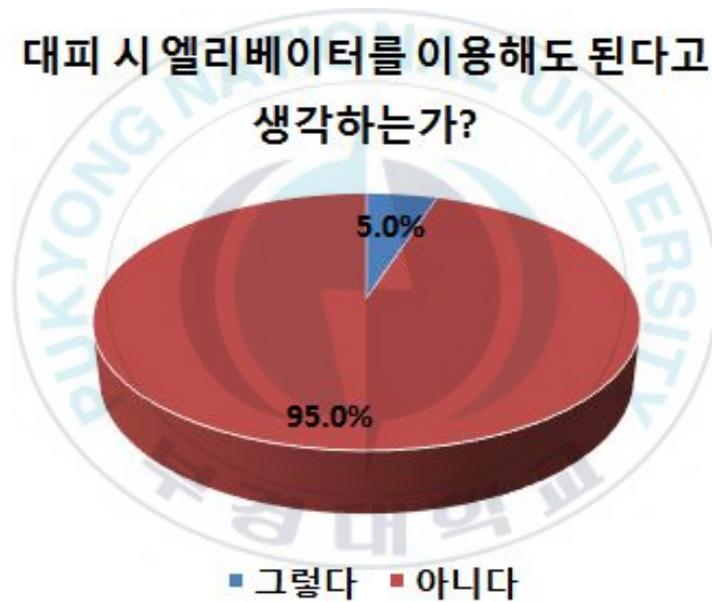
그림 4.4. 대피 시 엘리베이터를 이용해도 되는가의 설문조사 결과

또한, 그림 4.4의 대피 시 엘리베이터를 이용해도 되는가의 질문에는 응답자의 95%가 대피 시 엘리베이터를 이용하면 안 된다고 응답하였다.

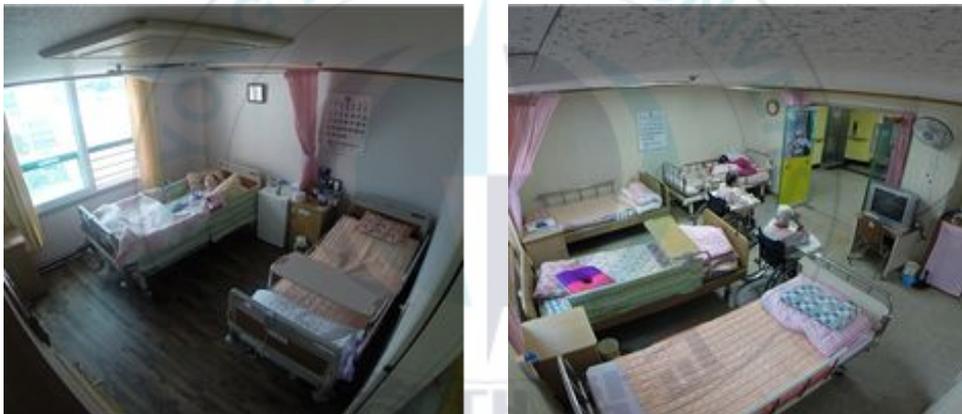
그림 4.9. 화재경보에 따른 입소환자 반응

화재 상황 발생 시 노인요양시설의 대피 행동특성을 분석하기 위해 시나리오 1(화재경보 인지실험)과 시나리오 2(대피실험)로 구분하여 2차례에 걸쳐 대피실험을 하였다. 시나리오 1의 실험 결과 입소환자는 그림 4.9에서 보는 바와 같이 화재경보에 따라 아무런 행동을 하지 않는 것으로 나타났다.

입소환자의 화재경보 인지 여부는 알 수 없으나 반응은 전혀 없었으며, 그에 따른 아무런 행동을 취하지 못했다. 즉, 노인요양시설에 거주하고 있는 대부분 입소환자는 화재경보에 따라 어떤 행동을 취해야 하는지 전혀 인식하지 못하고 있으며, 자력보행을 할 수 있는 입소환자도 화재경보를 인지하지 못해 다른 사람의 도움 없이는 자력대피를 할 수 없는 것으로 나타났다.

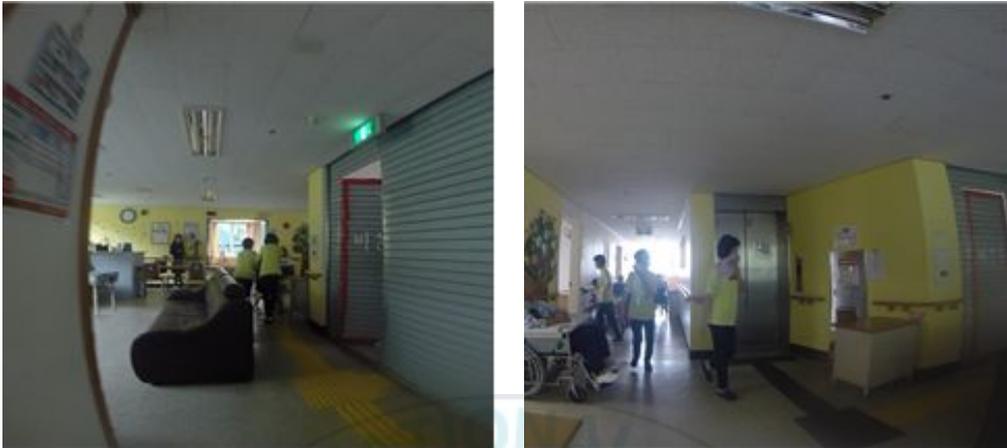
그림 4.10. 대피경로(계단)가 아닌 다른 장소로 대피

단으로 이동하였으며, 방화셔터가 내려온 우측 직통계단을 통과하여 반대쪽 복도 끝으로 대피하였다.

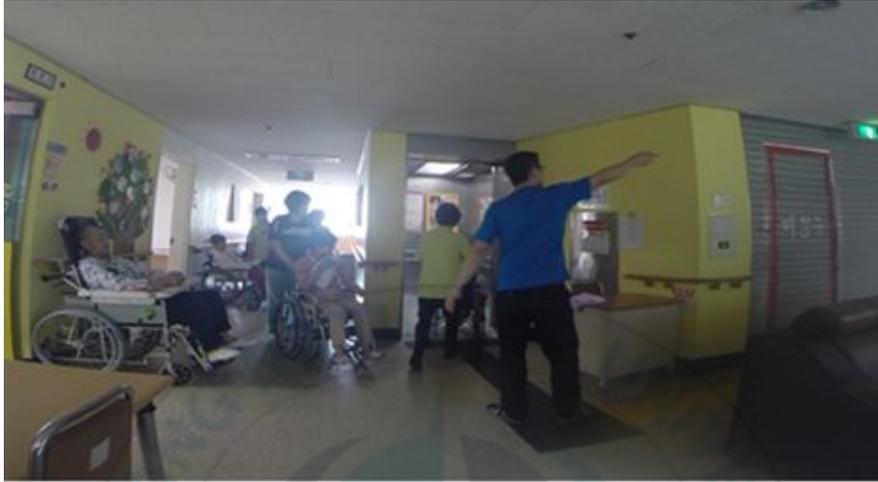
그림 4.12. 엘리베이터를 이용하여 대피하려는 모습

또한, 278초의 시간이 지나간 후 화재 발생 반대쪽 복도 끝으로 대피한 층근무자와 입소환자들은 그림 4.12와 같이 엘리베이터를 이용하여 대피하려고 행동하였다. 이 역시 앞선 설문조사결과와 다르게 나타났는데, 설문조사결과 엘리베이터를 이용하겠다고 응답한 사람은 전체의 2.3%, 대피상황에서 엘리베이터를 이용해도 된다는 응답은 5%에 불과하였다. 하지만 실제 대피상황에서는 계단으로 이용하려는 인원이 한 명도 없었으며, 엘리베이터를 이용하고자 하는 행동을 보였다.

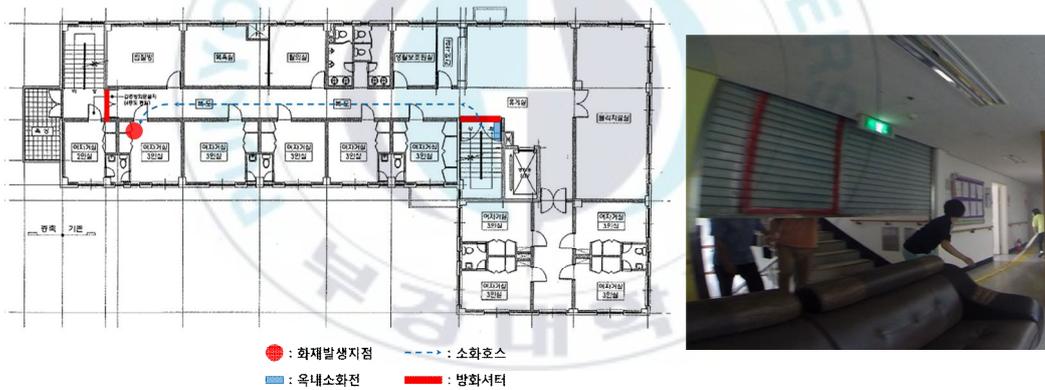
그림 4.13. 옥내소화전 설치위치의 문제점

소방설비는 설치기준, 설치개수 등 법적 기준을 충족하고 있었으며, 작동 상태 역시 양호한 것으로 나타났다. 하지만 국내 소방설비 설치기준은 설치개수에 대한 내용만 언급하고 있을 뿐 설치위치에 대한 기준은 전혀 없는 실정이다. 대피실험결과 소방설비의 설치위치에 의한 문제점이 발생하였는데 옥내소화전 위치가 직통계단에 있어 화재 발생 시 방화셔터가 내려오면 옥내소화전은 사용할 수 없는 것으로 나타났다.

이러한 위치적 문제점으로 인해 그림 4.13과 같이 대피상황에서 근무자들은 옥내소화전을 사용하기 위해 방화셔터의 문을 개방하거나, 방화셔터 아래로 옥내소화전 호스를 통과시켜 사용하고자 하는 행동특성을 보였다. 만약 실제 상황에서 방화셔터를 개방할 경우 화염과 연기를 차단해 주지 못해 더 큰 위험을 초래할 수 있다는 것을 고려하였을 때, 옥
