工學碩士 學位論文

화목보일러의 화재 위험성에
관한 연구

釜慶大學校大學院
消防工學科

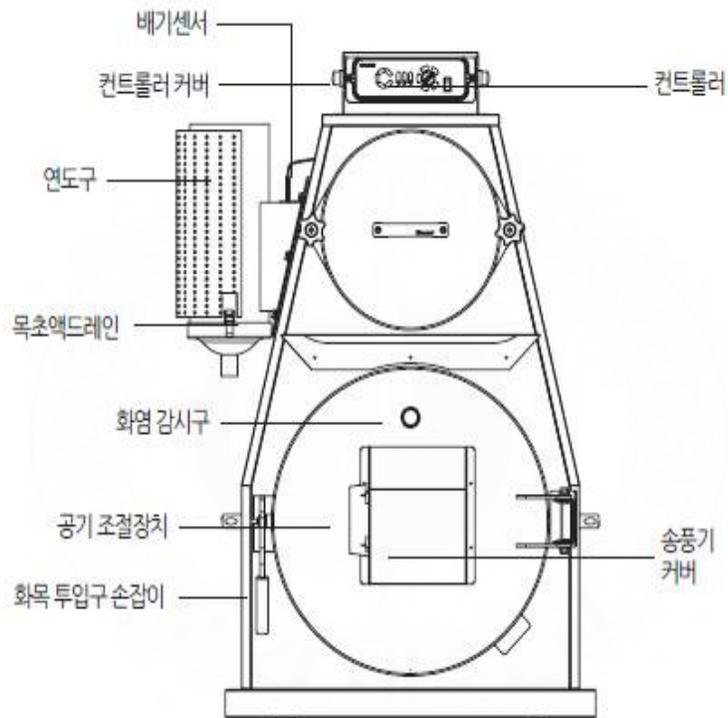
Fig. 1 Structure and operation principle of wood boiler.¹³⁾

화목보일러란, 주변에서 손쉽게 구할 수 있는 폐목 등 땃감나무(火木)를 연료로 하여 난방과 온수를 사용하기 위한 보일러로, 화목 전용과 기름 또는 연탄 겸용 등의 형태로 제작되어 공급되고 있다. 화목보일러는 연료가 호스를 통하여 자동으로 보일러에 공급되는 기름보일러나 가스보일러와 달리 나무 연료를 연료 투입구를 통하여 사용자가 직접 연소실에 투입하는 방식이어서 사용·관리상 또는 설치상의 부주의가 있는 경우 다른 연료를 사용하는 보일러에 비하여 화재 발생 가능성이 크다.

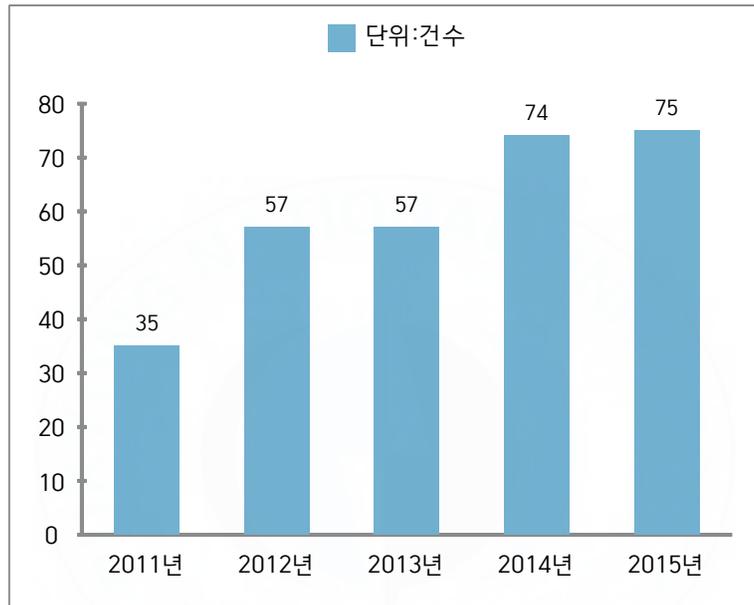
Fig. 2 The annual number of wood boiler fires from NFDS.

국민안전처 국가화재정보시스템(NFDS)을 통하여 분석한 화목보일러의 연도별 화재 건수는 Fig. 2와 같이 2011년 35건, 2012년 57건, 2013년 57건, 2014년 74건, 2015년 75건으로 매년 증가하고 있는 추세이다.¹⁴⁾ 이는 도시가스가 설치되어 있지 않은 지역의 농어촌 귀농 인구의 증가에 따른 전원주택의 증가 및 화목보일러의 경제성으로 인한 사용량 증가로 인하여 사용건수에 비례하여 화재 발생 건수가 증가한 것으로 사료된다. 또한 화목보일러의 사용량 증가의 주요한 원인으로는 폐목재 및 폐품 등 가정에서의 각종 소각품 들이 화목보일러의 연료로 사용되기 때문이기도 하다. 화목보일러의 사용량 증가로 인한 화재 및 인명피해 현황은 꾸준히 증가할 것으로 예상된다.

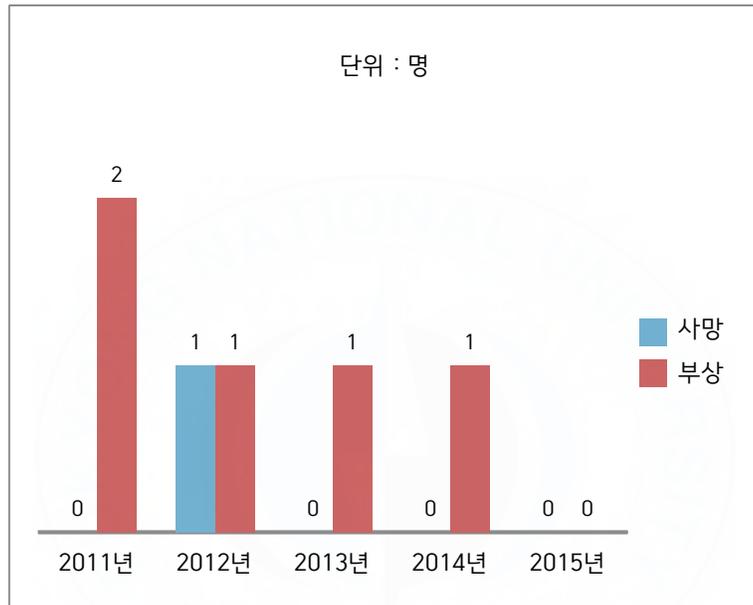
Fig. 3 The chronological change of human damage by the wood boiler.

국민안전처 국가화재정보시스템(NFDS)을 통하여 분석한 국내의 연도별 사망 및 부상자의 규모를 Fig. 3에 나타내었다. 화목보일러 화재로 인한 사망자는 2012년 1명이다. 그리고 부상자는 2011년 2명, 2012년 1명, 2013년 1명, 2014년 1명으로 조사되었다.¹⁴⁾ 사망 및 부상자의 발생 시간대를 보면 저녁 6시~밤 12시까지 부상 1명, 밤 12~새벽 6까지 사망 1명, 부상 4명으로 대부분의 인명피해는 수면 중에 발생되었으며, 사고를 대처할 수 없는 상황에서 발생한 것으로 조사되었다. 이는 화목보일러의 화재에 있어서는 예방이 무엇보다도 중요하며, 화재 발생 시 인명과 재산에 심각한 피해를 초래할 것으로 예상된다.

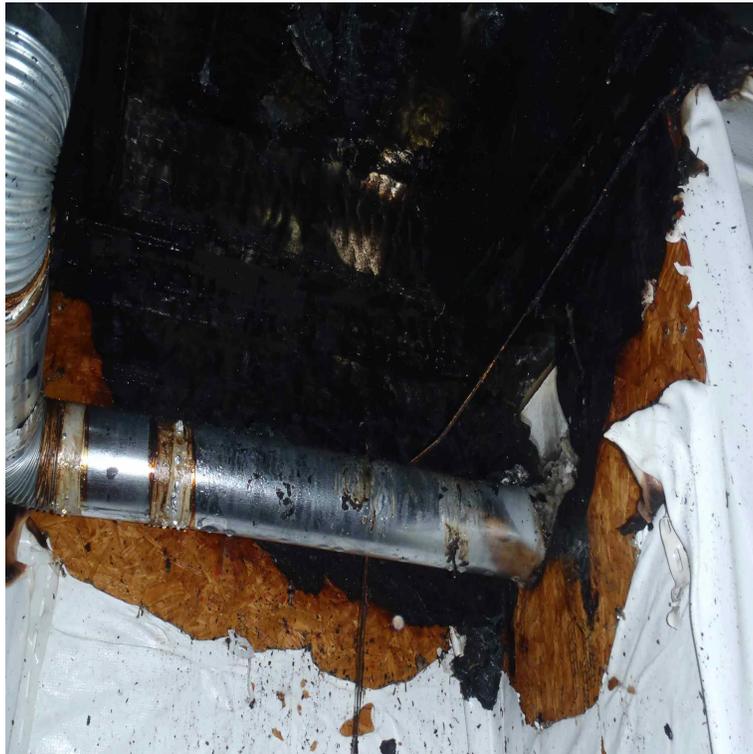
Photo 1 The firing pattern which combusted from top of the stovepipe.

Photo 1은 연통과 접하고 있는 합판에서 화재가 발생하여 상부로 진행된 탄화흔으로 고온의 연통과 천장 합판이 접점에 의해서 화재가 발생된 것으로 추정된다. Photo 2는 건축물 실내의 연통과 천장 합판에서 접점에 의해 발생한 화염은 강한 상승 기류를 타고 건축물의 외벽으로 연소 확대되었다. 이때 전이된 화염은 Photo 3에서와 같이 1층에서 2층으로 ‘V패턴’의 형태로 연소 확대되었다. Photo 4에서는 건물 외벽 마감재가 연소가 쉬운 합판으로 되어있어서, 내부의 화염이 외부의 가연성 물질들로 인해 2층 연소 확대된 것으로 추정되며, 소방대가 현장 도착하였을 때 건축물은 70 %가 전소하였으며, 인접 건물로 연소 확대 중이었다. 좌측 건축물 2동이 경미하게 부분 연소하였고, 건축물 뒤편 임야 35 m²가 소실되었다.

소유자가 화목보일러를 설치하면서 연통과 가연물이 접촉되지 않도록 거리를 유지하고 설치하여야 하나 설치 매뉴얼의 미숙지로 인한 화목보일러의 부적절한 설치가 화재 원인임을 추정할 수 있다.

화목보일러를 설치하면서 화재발생 가능성을 고려하지 않았고, 설치후 시험 가동하면서 주변의 가연물을 주시하지 않았던 점, 그리고 발화지점, 연소 확대 경로, 화재원인 검토를 통한 결과 연통에서 발생한 열이 전도나 복사에 의해 가연물로 착화된 화재로 추정된다.

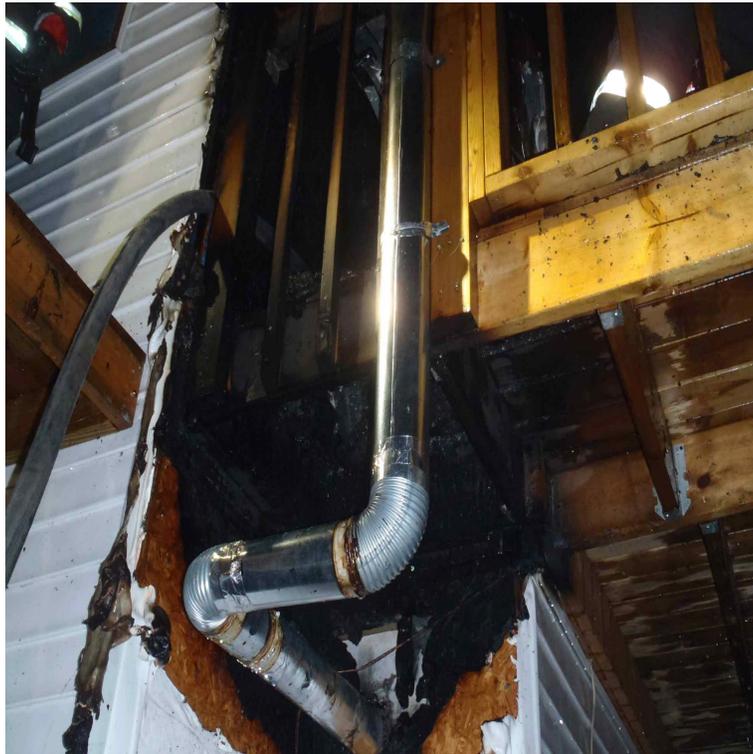
Photo 2 The firing pattern combusted upper side along the external wall.

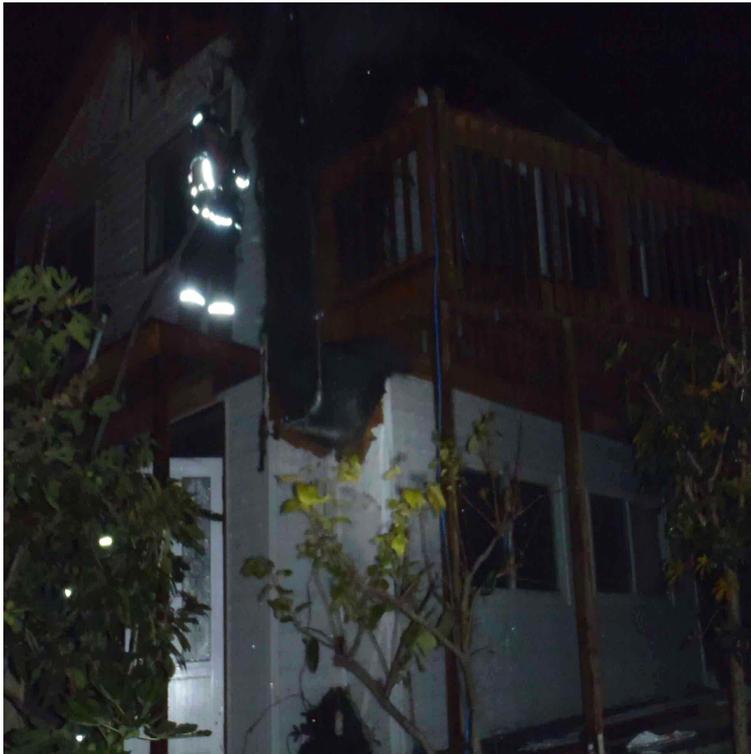
Photo 3 The firing pattern burned on the first floor to the second floor.

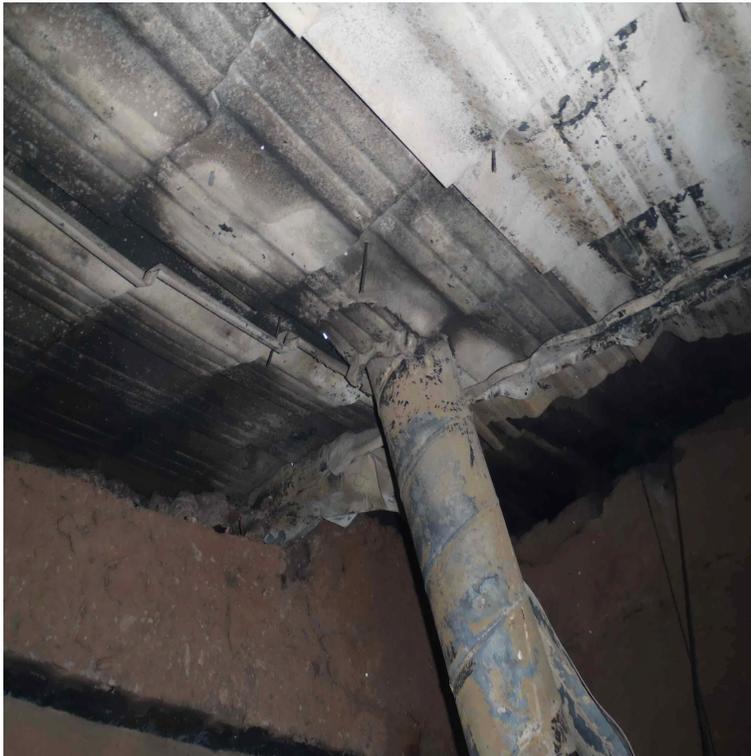
Photo 5 Combustion trace from folding part of stovepipe and roof.

Photo 5는 발화지점의 모습으로 소유자는 “연통과 지붕이 접하는 서까래 부분에서 화염이 보였다.” 고 진술하였다. 연통과 접하고 있는 서까래에서 화재가 발생, 상부로 진행된 탄화흔으로 서까래는 탄화되어 천장의 철판만 남아 있는 모습을 볼 수 있다. Photo 6은 서까래의 밀도가 높은 부분은 열에 의한 만곡현상이 심하게 나타난 상태로 양철판 지붕의 중심부에서 만곡현상이 심하게 나타나고, 가장자리 부분은 만곡현상이 약하게 나타난 것을 확인할 수 있었다. 또한 지면이 아닌 천장부에서 발생한 화재로 벽 및 바닥 등은 상층부에 비해 비교적 온전한 모습을 확인할 수 있다. Photo 7은 소방대가 현장 도착 당시 화재 감쇠기의 사진으로 연소 낙하가 진행되고 있는 모습을 보여주고 있다. 소방대가 현장 도착 하였을 때 거주민 3명은 이미 밖으로 대피한 상태였으며 화염은 비화하여 산으로 연소 확대 중이었다. 화재 완전 진압 후 건축물은 80 %가 전소 하였으며, 건축물 우측 임야 300 m²가 소실되었다.

화재발생 3일전 화목보일러 연통을 소유자가 교체하면서 연통과 서까래가 접촉한 상태로 설치하였으며, 제조사의 설치 매뉴얼을 준수하지 않았던 점으로 보아 화목보일러의 부적절한 설치가 화재의 원인임을 추정할 수 있다.

소유자의 진술에 의하면 “화목보일러 상부의 연통과 지붕의 서까래에서 발화, 건축물 내·외부로 연소 확대되었다.”고 진술하는 점 그리고 발화지점, 연소 확대 경로, 화재원인 검토를 통한 결과 연통에서 발생한 열이 전도나 복사에 의해 가연물로 착화된 화재로 추정된다.

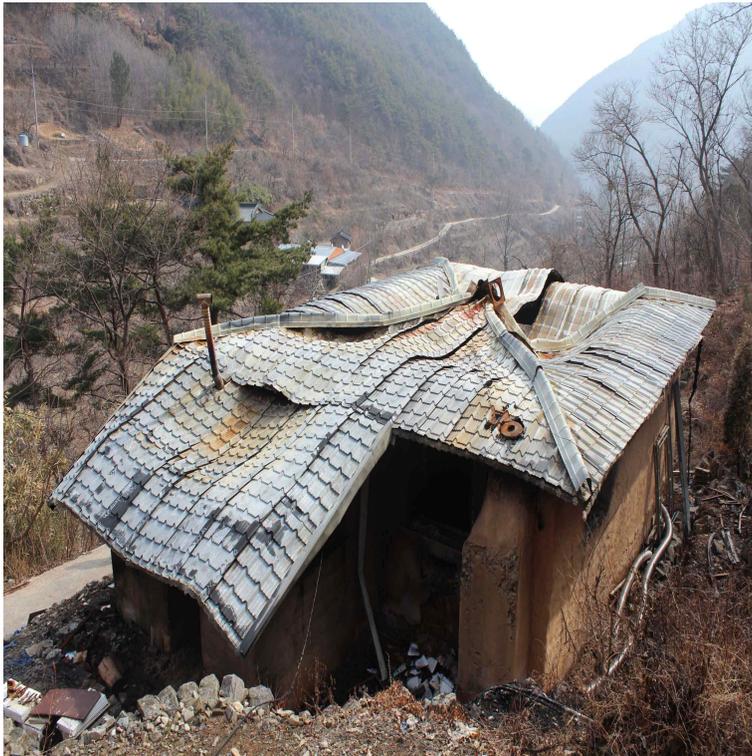
Photo 6 Roof figure appears curvature phenomenon by heat.

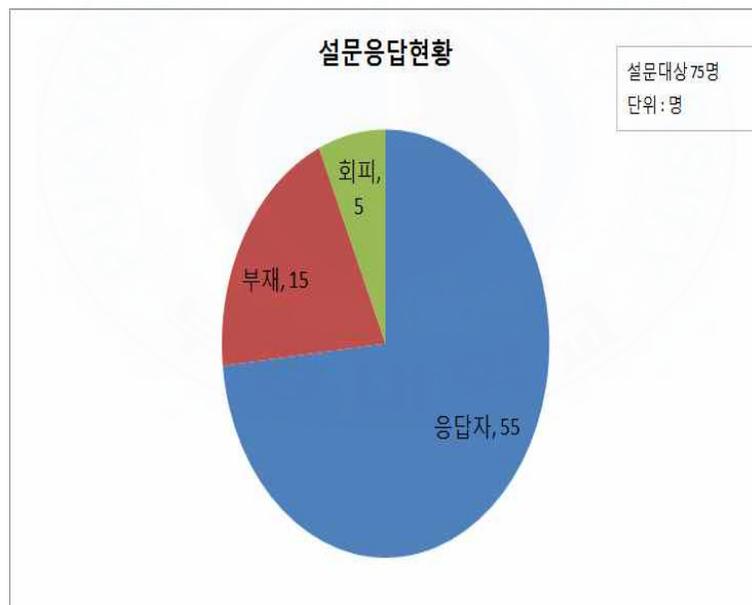
Fig. 4 Survey reply from wood boiler users.

본 연구에서는 화목보일러 사용자 가정을 방문 현장평가 하였다. 현장평가 기간은 '16년 03월 11일부터 05월 30일까지 80일간 실시하였으며, 화목보일러 사용가정 75가구를 방문 현장 실태조사 및 설문조사 방식으로 실시하였다. 방문가구 75가구 중 55가구가 응답하여 응답률은 73.3 %를 나타내었다. 현장 실태조사 및 설문조사 시 응답자들의 특성이 고려자임을 고려하여 각종 사진, 모형, 자료를 이용하여 신뢰도 높은 현장평가가 이루어질 수 있도록 하였다.

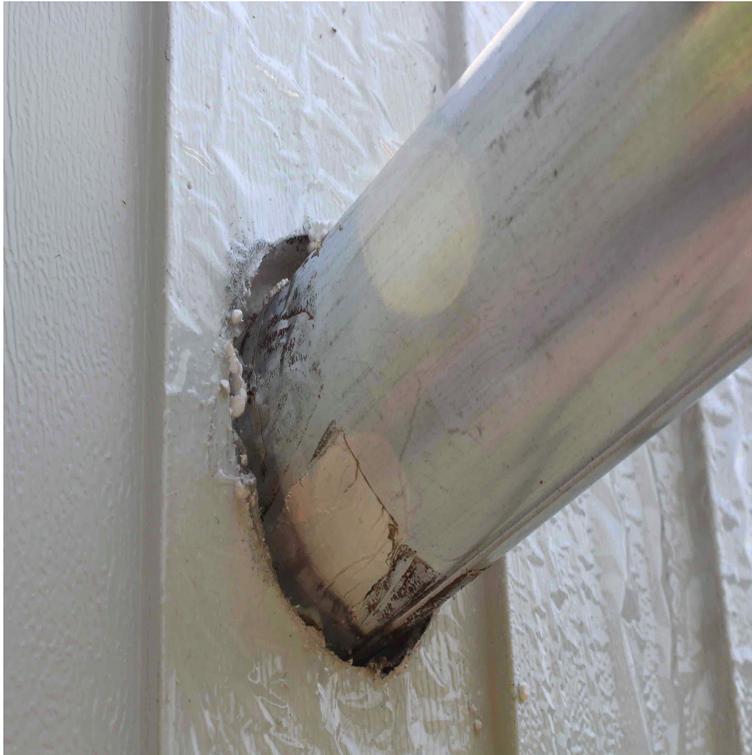
Photo 9 Styrofoam area are dissolved by the heat of the chimney.

샌드위치 패널을 이용한 모형실험에서는 연통의 온도 상승으로 인한 열이 샌드위치 패널로 전달되어 Photo 9와 같이 1시간 후 샌드위치 패널의 스티로폼 부위가 연통의 열에 의해 녹는 모습이 관찰되었다. 그러나 Photo 10에서와 같이 3시간의 연소실험 결과 연통에서 샌드위치 패널로 전도, 복사된 열이 샌드위치 패널의 공기층으로 인해 축적되지 못하고 방열되어 화재로 발전하지는 않았다.

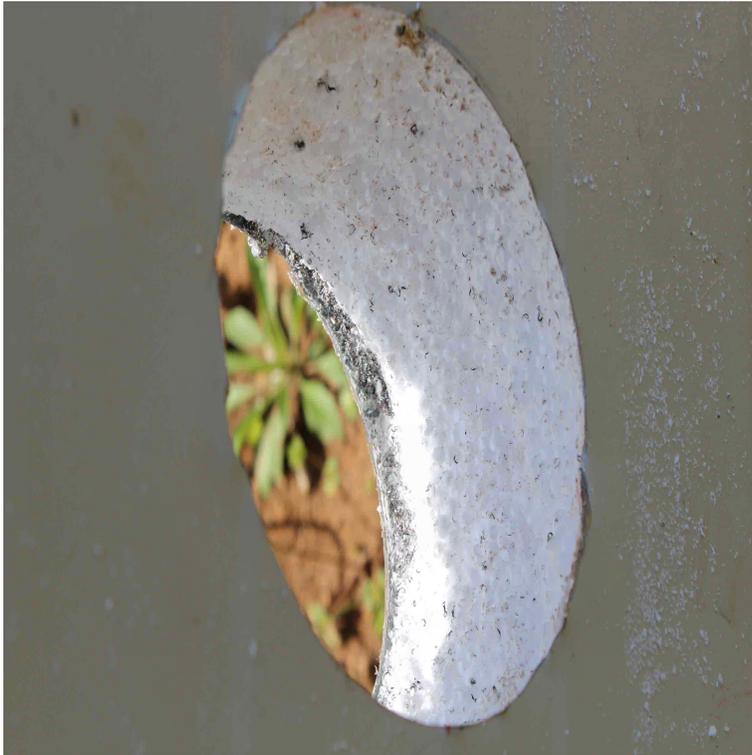
Photo 10 Figure of stovepipe and contacting part is undeveloped to fire.

1) 3시간의 연소실험 결과 연통에서 샌드위치 패널로 전도, 복사된 열이 샌드위치 패널의 공기층으로 인해 축적되지 못하고 방열되어 화재로 진행되지 않았다.

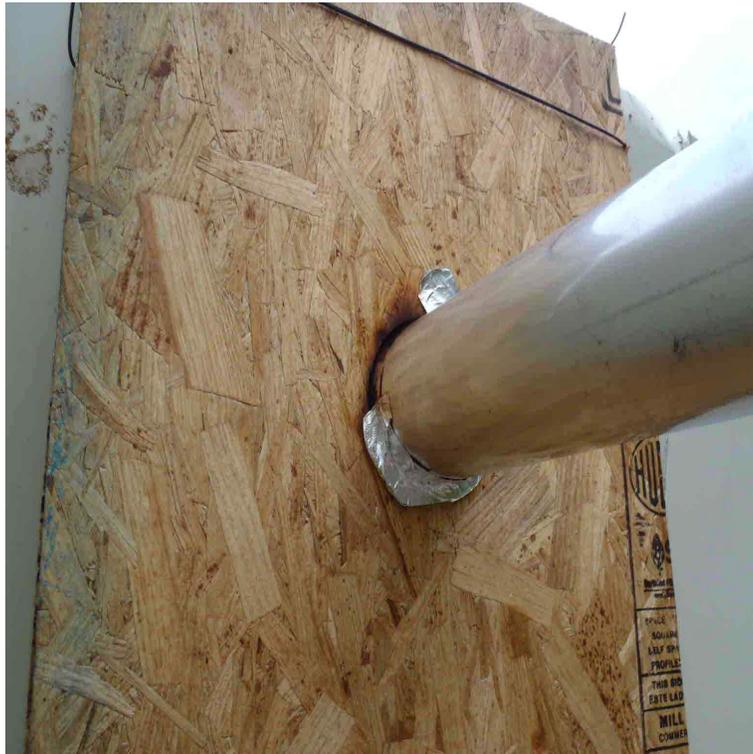
Photo 11 Figure of plywood appears soot after 50 minute.

합판을 이용한 모형화재 실험에서는 연통에서 전달된 열이 합판으로 전달 및 축적 되어 50분 후 Photo 11과 같이 그을림 현상이 발생하였다. 그리고 2시간 3분 후 Photo 12와 같이 연통과 접촉하고 있는 합판에서 불꽃이 발생하여 화재로 진행되었다. 이 때 비접촉식 온도 측정계로 측정한 연통의 온도는 섭씨 350 °C로 측정되었다. 연통에서 합판으로 전도, 복사된 열이 공기 중으로 방열 되지 못하고 축적되어 발화 온도에 도달하여 화재로 진행된 것으로 사료된다.

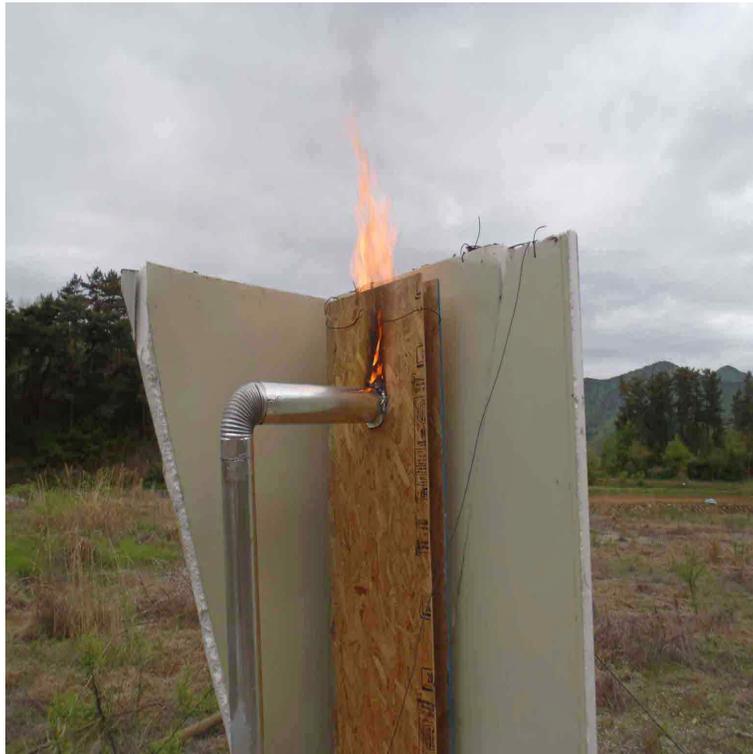
Photo 12 Figure of plywood changed to fire by flare after 123 minutes.

2) 연소실험 2시간 3분 후 연통과 접촉하고 있는 합판에서 불꽃이 발생하여 화재로 진행되었다. 이 때 연통의 온도는 섭씨 350 °C로 측정되었다. 연통에서 합판으로 전도, 복사된 열이 공기 층으로 방열되지 못하고 축적되어 화재로 진행되었다.

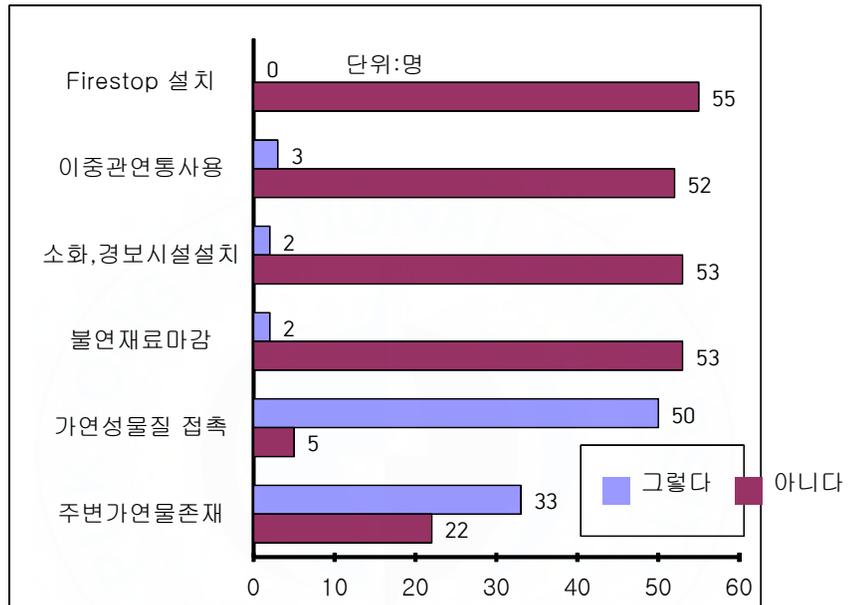
Fig. 5 Result of actual condition survey.

현장 실태조사 결과 Fig. 5에서와 같이 Firestop을 설치한 가구는 없었으며, 이중관 연통을 사용한 가구는 3가구였다. 소화시설 및 경보시설 중 1개 이상을 설치한 가구는 2가구였고, 연통과 벽, 천장의 접촉면을 불연재료로 마감한 가구는 2가구였다. 또한 연통의 관통부가 가연성 물질로 접촉되게 설치한 가구는 50가구였으며, 화목보일러 주변에 가연물이 존재한 경우는 33가구로서 대부분의 사용자 가정에서의 화목보일러의 설치 형태는 화재 발생 위험도가 높은 구조임을 확인할 수 있었다. 무엇보다도 기초 소방시설인 소화기 및 단독경보형감지기를 모두 설치한 가정은 없었다.

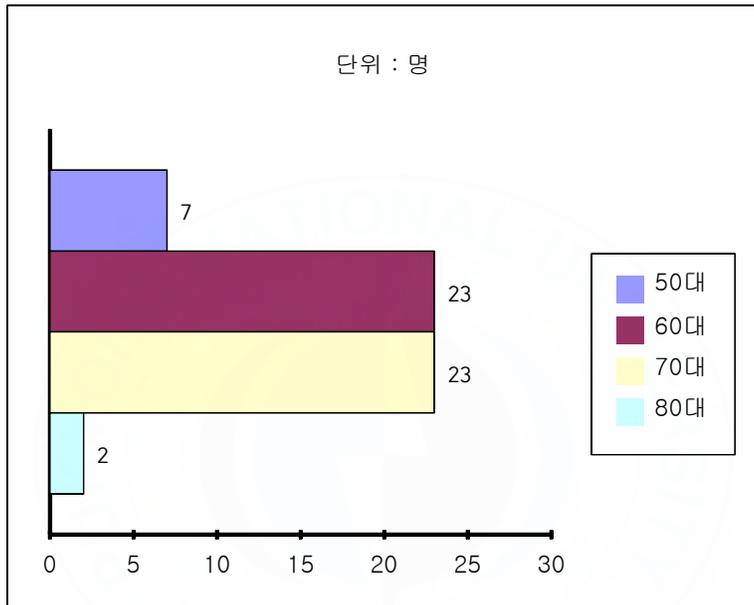
Fig. 6 Age statistics using wood boiler.

본 연구의 설문조사 결과 Fig. 6에서와 같이 화목보일러의 사용자는 대부분 60대 이상의 고령층이었다. 그리고 소방시설의 필요성은 Fig. 7과 같이 대부분 인식하고 있었으며, 연통의 화재 취약성의 인식은 53가구로 대부분 연통을 화재의 발화 요인으로 인지하고 있었다. 또한 타고 남은 재는 모든 가구에서 완전 소각 후 배출하는 것으로 조사되었다. 하지만 절반의 가구에서 화목보일러의 무자격자에 의한 설치로 향후 유자격자에 의한 안전한 설치가 요구되었다. Fig. 8의 선호하는 소방시설은 경보설비에 있어서는 가격이 다소 고가인 비상벨설비 및 자동화재탐지설비 보다는 단독경보형감지기를 선호하였으며, 소화설비에 있어서는 스프링클러설비 및 포소화설비 보다는 소화기를 선택하였다. 이는 소화설비 및 경보설비의 효용성 보다는 다분히 가격적인 면의 선택이라 할 수 있겠다.

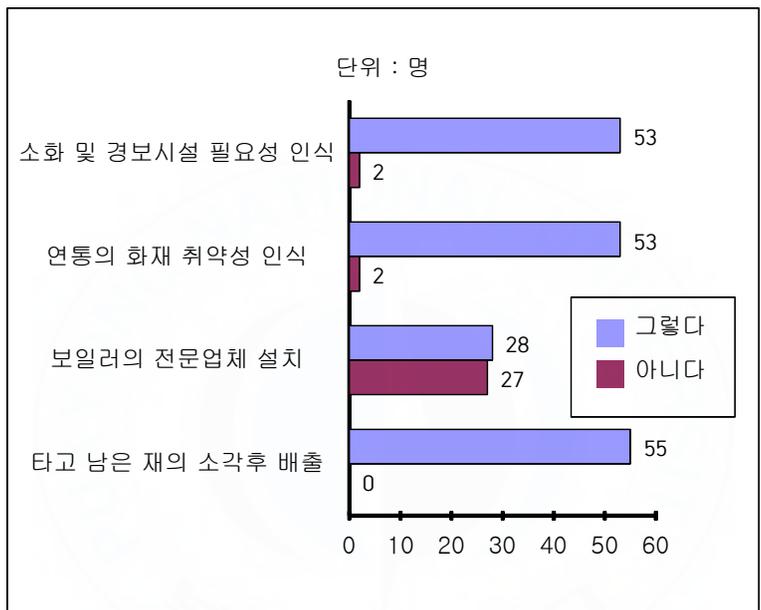
Fig. 7 Result of awareness survey.

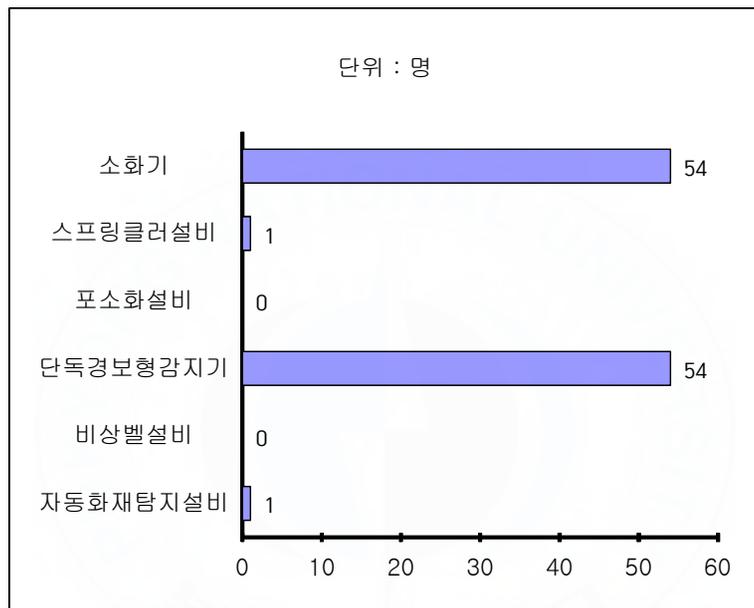
Fig. 8 Survey shows preference to fire-fighting facilities.
