공학석사학위논문

# 항타기 재해 예방을 위한 안전관리 실태 및 개선 방안에 관한 연구

부 경 대 학 교 산 업 대 학 원

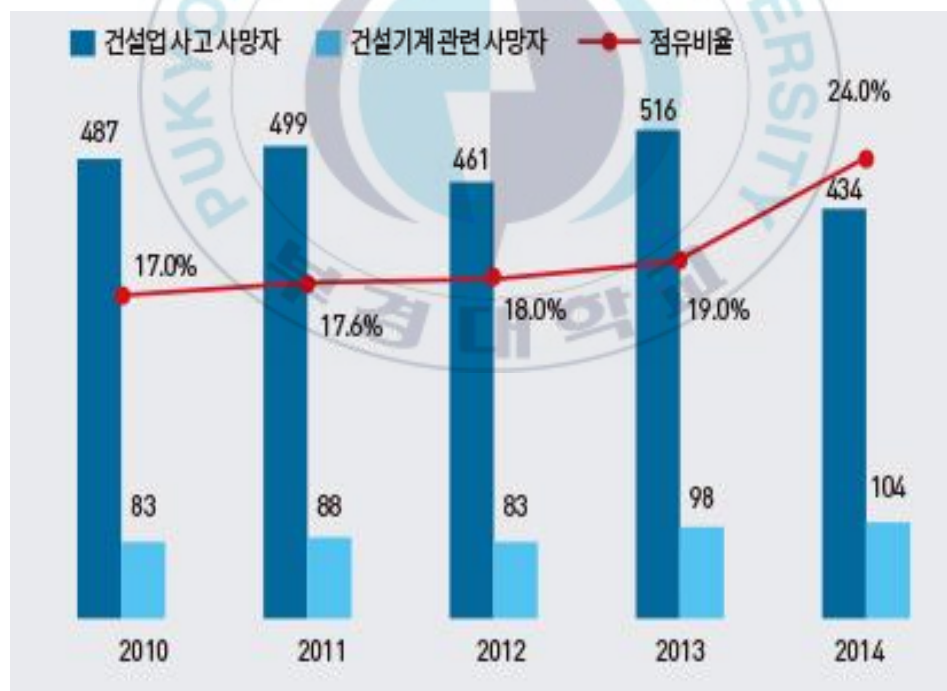
Fig. 1.1 Death of construction machinery equipment in recent 5 years(2010~2014) [33]

사망자의 수와 전체 건설업에서 일어나는 사고율을 차지하는 비율도 같이 증가하고 있다. Fig. 1.1을 보면 2010년과 2011년에 전체 건설업의 사망자 수와 대비하여 건설기계와 장비의 사고 사망자 비율은 17%였고, 2012년은 18%, 2013년은 19%, 2014년에는 24%까지 상승하였다. 전체 건설업 사고 사망자는 조금씩 줄어드는 반면에 건설기계와 장비로 인한 사망자 수는 반대로 증가하고 있으며 비율역시 급격하게 증가하는 것이다. Fig. 1.2를 보면 구체적인 사망사고를 일으킨 장비별로 구분할 수 있는데, 굴삭기가 89명(19.5%), 트럭 64명(14%), 이동식크레인 64명(14%), 고소작업대(차) 64명(14%), 지게차 21명(4.6%)로 집계 되었으며, 전체 454명의 사망자 가운데 이들 상위 5개의 장비들이 무려 302명(66.1%)를 차지하고 있다.

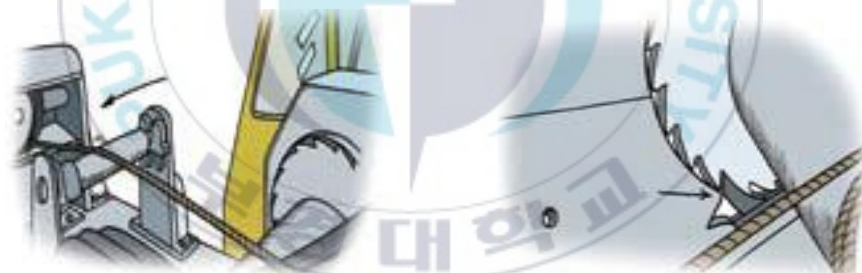
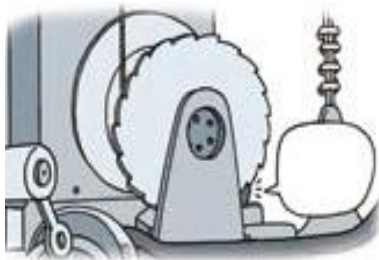
Fig. 2.3 Items to check during assembly of the Pile Driver[36]

조립 전 점검사항은 다음과 같다. 본체 연결부의 풀림과 손상의 유무, 권상용 와이어로프·드럼 및 도르래의 부착상태의 이상 유무, 권상장치의 브레이크 및 켜기장치 기능의 이상 유무, 권상기의 설치상태의 이상 유무, 고정 상태와 방법의 이상 유무 등 5가지로 조립 전 점검을 실시한다. 그리고 강도의 준수를 위하여 동력을 사용하는 항타기의 본체, 부속장치, 부속품은 상황에 따라 적합한 강도를 가지고, 심한손상과 마모, 변형, 부식이 없는 정상제품을 사용해야 한다.

Check drums and pulleys

Check winker function

Check the installation status of the traction machine

How to support and check the fixed status

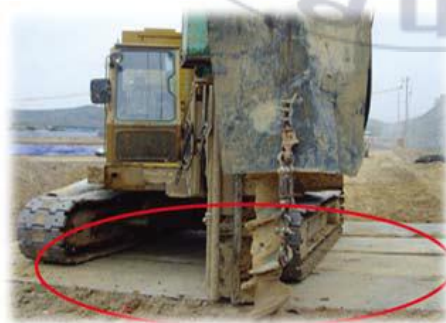
Fig. 2.4 Prevention check before operation of the Pile Driver[36]

항타기 운행 시 가장 많이 발생하는 도괴 사고를 예방하기 위하여 운행 전 도괴방지를 위한 점검 사항은 다음과 같다. 연약한 지반에 설치하는 경우 깔판과 목재 등을 사용하고, 시설 또는 가설물 등에 설치하는 경우 그 내력을 확인하고 필요시 보강하여 도괴를 방지한다. 그리고 각부나 가대가 미끄러질 우려가 있는 경우 말뚝 또는 켄치 등을 사용하여 각부나 가대를 고정하거나 궤도 또는 차로 이동하는 항타기 또는 항발기에 대해서는 불시에 이동하는 것을 방지하기 위하여 레일 클램프(rail clamp) 및 켄치 등으로 고정하고, 버팀대만으로 상단부분을 안정시키는 경우 버팀대는 Fig. 2.2와 같이 3개 이상으로 하고 그 하단 부분은 견고한 버팀·말뚝 또는 철골 등으로 고정한다. 또, 버팀줄만으로 상단 부분을 안정시키는 경우 버팀줄을 3개 이상으로 하고 같은 간격으로 배치하는 것과 평형추를 사용하여 안정시키는 경우 평형추의 이동을 방지하기 위하여 가대에 견고하게 부착하여 도괴를 방지할 수 있다.

Pallet, wood use

Using Supported Lines

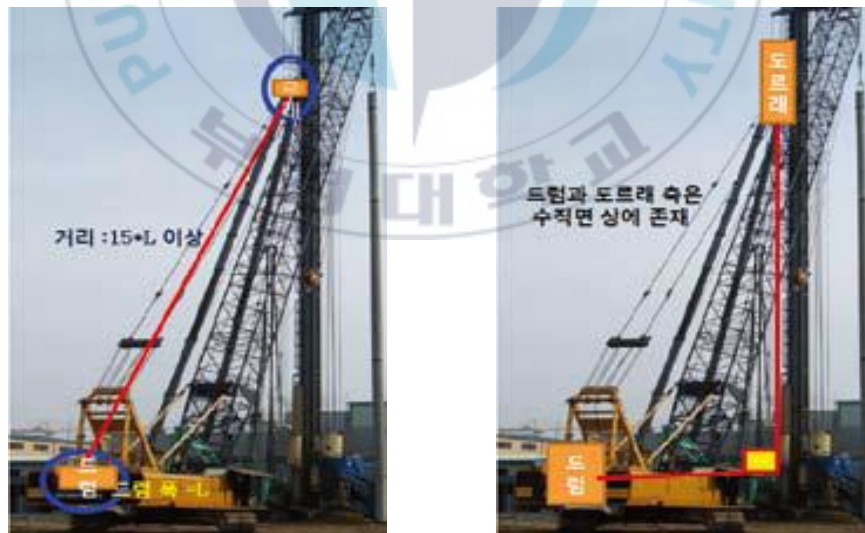
Fig. 2.6 Precautions when using pulleys of the Pile Driver[36]

항타기가 위치해 있는 지상에서 추와 햄머를 상하로 움직이기 위한 도르래의 부착 및 사용 시 점검사항은 다음과 같다. 도르래나 도르래 뭉치를 부착하는 경우는 부착부가 받는 하중에 의하여 파괴될 우려가 없는 브라켓, 샤클, 와이어로프를 이용하여 부착한다. 그리고 드럼 축과 권상장치로부터 첫 번째 도르래의 축 간의 거리를 권상장치 드럼 폭의 15배 이상이 되도록 조치하고, 권상장치의 드럼 중심을 지나야 하기 때문에 축과 수직면 상에 위치하여 운행해야 한다. 만약 드럼에 권상용 와이어로프가 꼬인 경우 와이어로프에 무리하게 하중을 가해서는 안 되며, 권상장치에 하중을 건 상태로 정지할 경우에는 빼기장치, 역회전방지용 브레이크를 사용하여 제동하여 확실한 정지 상태를 유지할 수 있도록 한다.

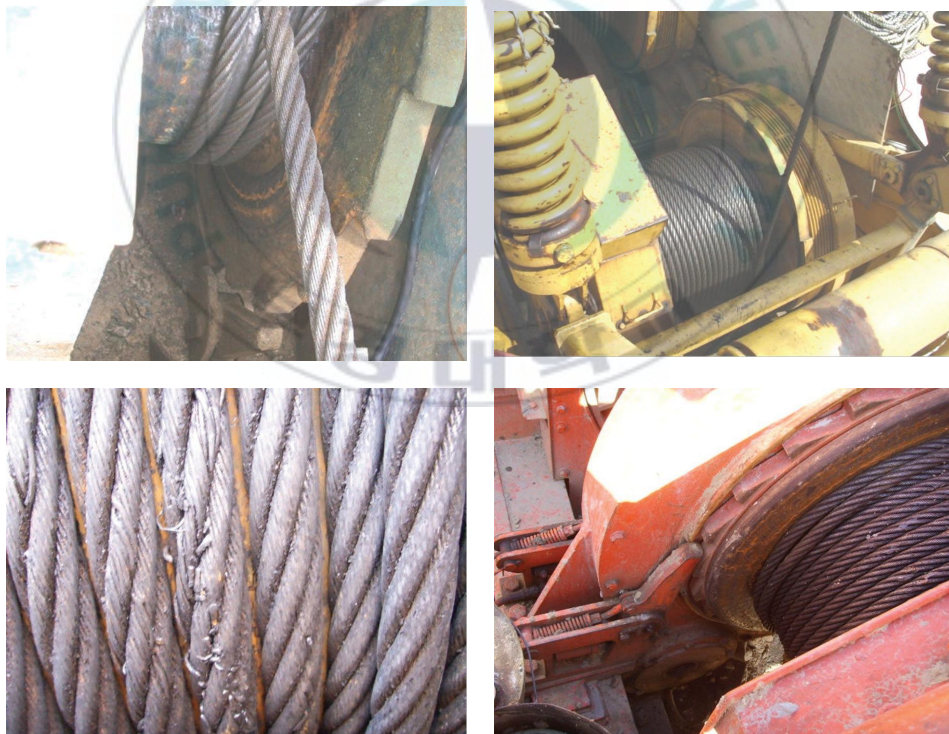
Fig. 2.8 Problems of wire rope[36]

Fig. 2.8을 보면 도르래 와이어로프의 부적합과 정상 상태에 대해 나타내었다. 부적합사항의 경우 보조 도르래 와이어로프가 드럼에 감겨있는 횟수가 부족하고, 와이어로프가 손상되었다. 와이어로프에 이러한 문제점을 발생하게 되면 도르래로프 감김 부족으로 와이어 이탈로 파일이 낙하하는 사고가 발생할 수 있으며, 작업 중 와이어로프의 절단으로 중심을 잃고 전도 사고가 발생할 수 있는 위험이 있다. 이를 예방하기 위하여 드럼에 와이어로프가 충분히 감길 수 있도록 하고 사용 전 교체와 점검을 철저히 하여 사고를 예방해야 한다.

Nonconformity

Steady state

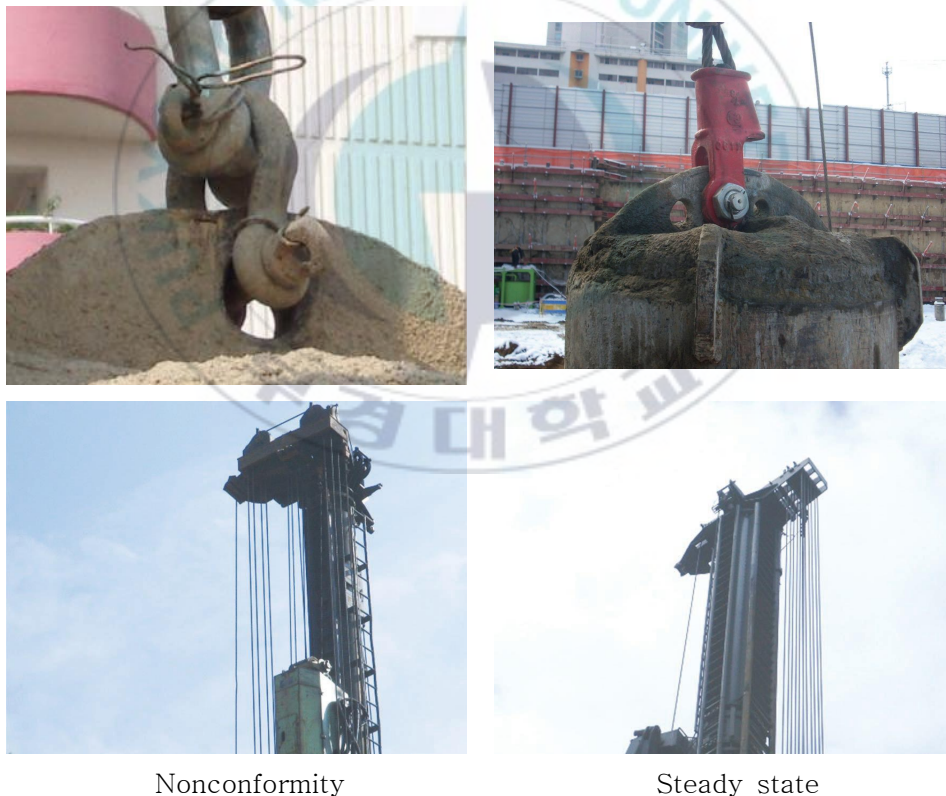
Fig. 2.9 Problems of hammers and winding and preventing devices[36]

Fig. 2.9을 보면 해머와 권과 방지장치의 부적합과 정상 상태에 대해 나타내었다. 부적합사항의 경우 해머는 드롭해머 고정 홀의 과다 마모 및 변형으로 임시 고정 상태에서 사용되고 있다는 점과 항타기 상부에 권과 방지장치를 설치하지 않고 작업을 진행하는 것이다. 이는 해머의 경우 파단으로 재해의 위험이 있고, 권과 방지장치 미설치로 파일 상승 시 낙하사고의 위험이 내재 되어 있다. 이를 예방하기 위해서는 드롭해머 홀의 보강 및 사용 전 샤클 풀림장치를 점검하고, 권과 방지장치의 임의해체와 정상적인 작동이 가능한지에 대한 점검이 필요하다.

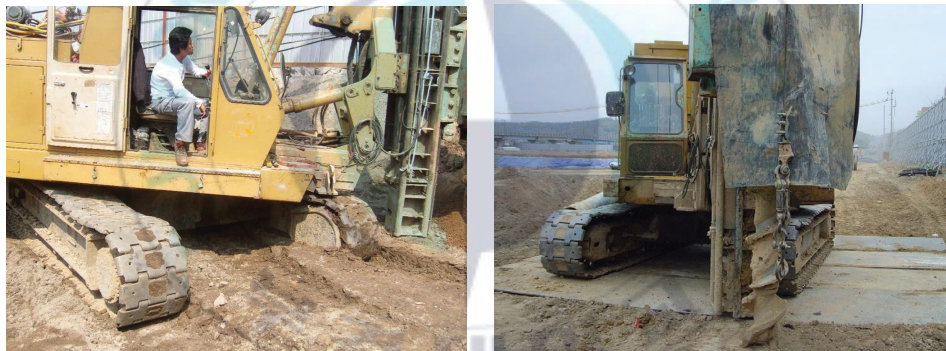
Fig. 2.10 Problems of Ground Reinforcemen[36]

Fig. 2.10을 보면 항타기 지반보강의 부적합과 정상 상태에 대해 나타내었다. 부적합사항의 경우 항타기 운행 시 지반보강용 철판을 사용하지 않거나, 사용하더라도 정확한 필요개수를 무시하고 임의의 개수만 설치하여 작업을 진행하는 것으로 연약지반이나, 비와 눈으로 인한 지반 침하가 일어나면 항타기는 전도할 수 밖에 없는 문제점을 가지고 있다. 이에 작업계획 수립 시 지반 안전성을 검토 및 지반 침하 등 전도방지를 위한 조치가 철저하게 이루어 져야 하고, 산업안전보건기준에 관한 규칙 제 209조(도괴의 방지)를 준수하여 공사를 진행해야 전도 확률이 낮아질 수 있다.

Nonconformity

Steady state

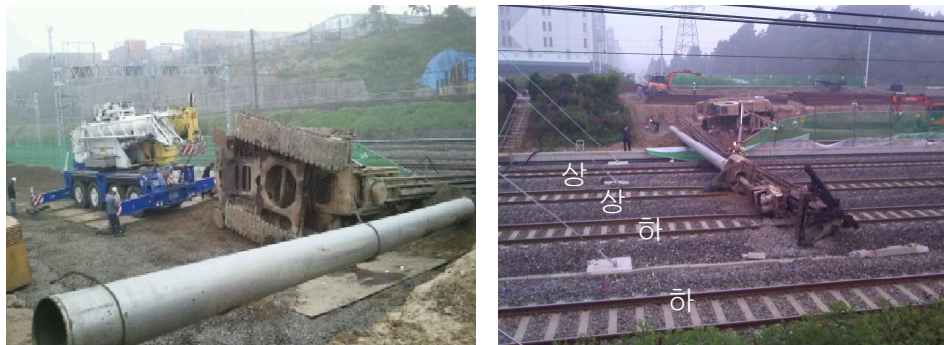
Fig. 3.1 Gyeongbu line evacuation accident of the Pile Driver[42]

2011년 6월 6일에 경부선 군포-의왕역 사이에서 철도횡단지하차도 공사를 위한 항타기가 방향 전환 중에 선로 쪽으로 넘어지면서 경부 본선과 시설물을 손상시켜 열차운행을 지연시킨 사고로 사고의 원인은 항타 작업을 마치고 장비가 방향을 전환하던 중에 전도방지 지지철판 밖으로 바퀴가 빠져 중심을 잃고 전도되었다. 이는 야간에 장비 진행방향 철판의 위치를 정확히 확인하지 않고 장비를 이동하다 발생한 재해 사례로 지지철판의 부정확한 위치 선정 및 장비 운전자의 장비 운전 소홀과 시공사와 책임감리 현장 항타 장비의 작업계획서, 작업 전 장비 검토와 전도방지를 위한 바닥철판 수량 미 준수, 협소한 철판 넓이에 대한 안전성 검토 소홀로 나타난 사건이다. 다행히 인명피해는 없었으나 피해금액은 3억 7천만 원의 복구비용이 발생하였다.

위의 항타기의 안전점검과 위험원, 사고사례를 확인한 결과 가~라의 사건은 공사지반이 연약지반으로 인한 항타기 전도사건으로 공사 전 공사담당자가 지반조사를 실시하여 연약지반을 확인하고 대처를 한 후에 작업을 실시하였다면 일어나지 않을 사고들이고, 마와 같은 경우는 중간밴드를 매달고 있는 체인 점검을 하지 못하고 공사를 진행하는 바람에 일어난 사건이다. 가~마 사건 모두 작업 전 기계장비와 물적 점검을 실시하였다면 최대한으로 줄일 수 있었던 사고들이기 때문에 작업 전 점검으로 대형 사고를 줄일 수 있다는 것을 증명하는 것이다. 이와 같은 사건을 방지하기 위하여 공사관계자는 사용하는 항타기의 도괴 및 전도방지를 위하여 산업안전보건기준에 관한 규칙(제12절 건설기계 등)에 의거하여 다음 각 호의 사항을 준수하여야 한다.

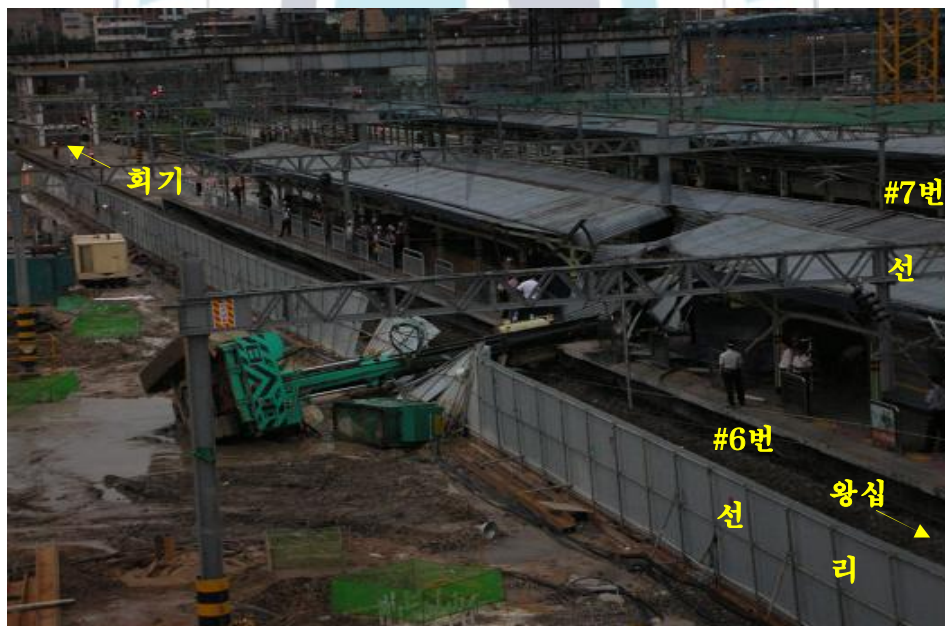
Fig. 3.2 Cheongnyangni line evacuation accident of the Pile Driver[42]

2013년 8월 13일에 경원선 청량리역 구내에서 역사 작업중 향타기가 승강장 쪽으로 전도되어 승강장 지붕 파손과 열차를 기다리던 승객 2명이 사망하였다. 전차선 단선 및 신호보안장치의 고장으로 복구하는 동안 열차 운행이 지연되었던 사건이다. 사고의 원인은 향타를 시행할 장소에 전도방지를 위한 자반보강용 복 공판이 설치되어 있었으나, 최근에 내린 비의 영향으로 보이지 않는 물웅덩이가 생성되는 등 지반이 연약하여 전도되었고, 한쪽바퀴가 복 공판에서 이탈된 상태로 넘어진 것으로 보아 향타기가 이동 중 바퀴가 지반 보강용 복 공판을 이탈하면서 연약지반이 장비의 하중을 견디지 못하고 기울어지면서 발생한 것이다. 피해내역은 승객 2명 사망과 약 5,500만원의 피해가 발생하였다.

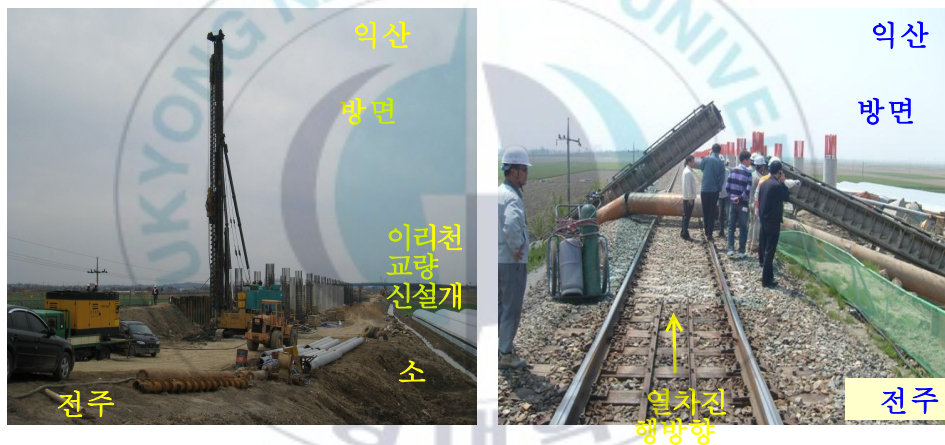
Fig. 3.3 Chuncheon Line evacuation accident of the Pile Driver[42]

2011년 5월 5일에 전라선 삼례역을 출발하여 춘포역으로 운행하던 열차가 향타기가 넘어지는 것을 발견하고 비상제동을 하여 큰 인명사고로 번지지 않는 사건이다. 이 사고는 전라선(춘포~삼례역) 방향의 철로와 새로 만들어진 철로와 결합하는 과정에서 발생한 것으로 향타기 이동시 지반의 부등침하를 방지하기 위한 철판의 끝 부분이 연약지반으로 향타기의 무게를 견디지 못하고 무게중심을 잃으면서 선로쪽으로 전도되었다. 다행히 인명피해는 없었고 약 3,200만원의 피해내역이 발생되었다.

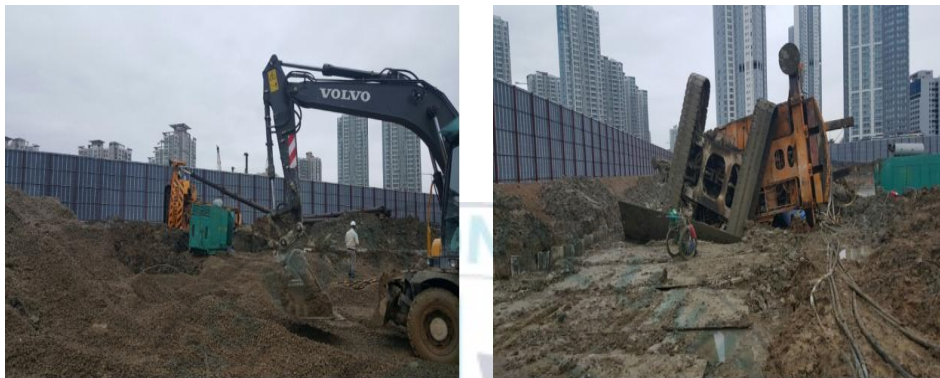
Fig. 3.4 Cheongna Central Complex evacuation accident of the Pile Driver[43]

2015년 11월 19일에 청라센트럴 복합단지 조성공사 중 향타기 전도사고가 발생하였다. 단지 외곽 파일 향타 작업 중 향타기가 이동을 위해 뒤쪽 철판을 자체 크레인으로 들어 앞쪽으로 설치하고, 뒤쪽의 다음 철판을 이동하고자 회전하던 중 한쪽 바퀴가 철판 밖으로 빠지면서 전도되었다. 전도된 향타기에서 탈출하던 운전기사가 깔려서 사망하였다. 확인 결과 공사

전날 내린 비의 영향으로 지반이 연약해져 항타기의 자체무게를 지반이 견디지 못한 상태에서 작업을 진행하여 이와 같은 사건이 발생한 것으로 나타났다.
