# 건설현장 비계 관련작업에서의 추락재해 예방에 관한 연구

부 경 대 학 교 산 업 대 학 원

# **A Study on the Prevention of Crash Accidents in Scaffolding Work in Construction Sites**

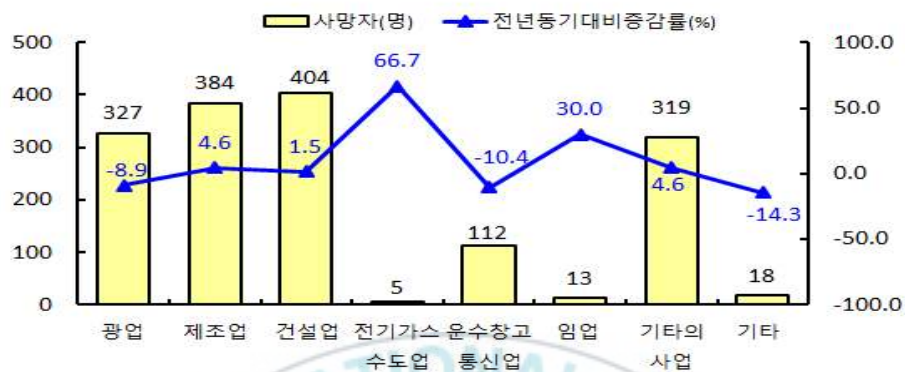
2019년 9월기준 산업재해 발생현황의 따르면 전체 산업재해 사망자 1582명 중 건설업이 336명(50.4%)으로 가장 많이 발생하는 것으로 나타났으며, 특히 5~49인 소규모 건설사업장에서 278명으로 많이 발생하는 것으로 나타났다.<sup>[1]</sup>

FIG. 1.1 Status of industrial accidents as of September 2019<sup>[1]</sup>

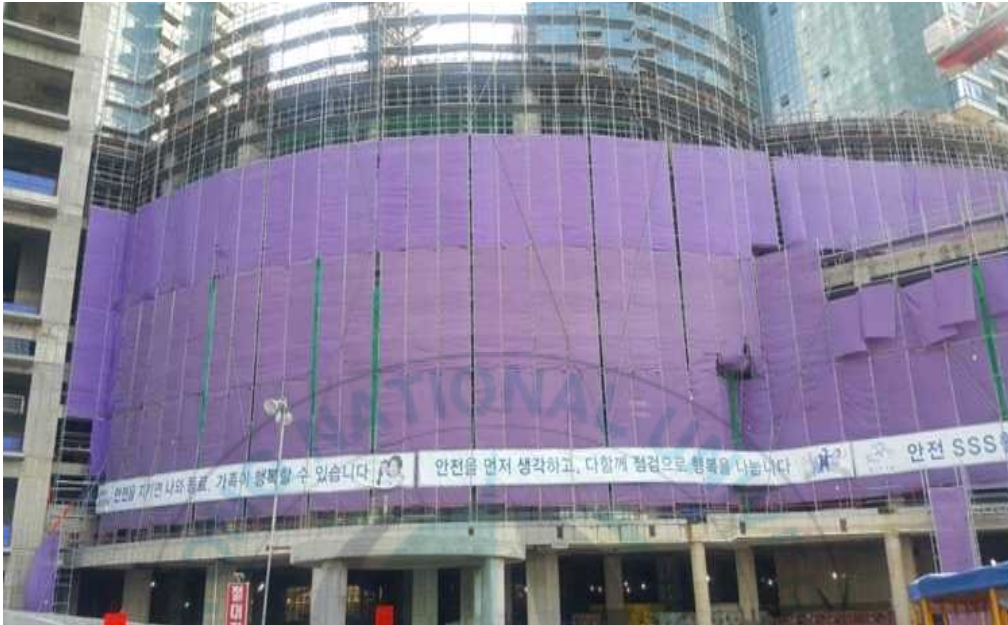
FIG. 2.1 Systems scaffolding installed on actual building exterior walls<sup>[2]</sup>

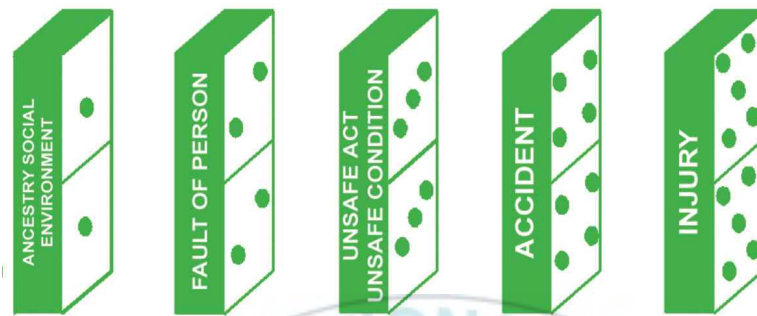
그러나 버드(F. E. Bird 1973)는 이 이론을 수정하여 근본원인이 되는 안전관리 활동을 강화해야 한다고 주장하였다. 즉, 건설재해의 직접적인 원인이 될 수 있는 건설업 자체의 특수성, 근로자의 불안정한 행위, 작업조건, 공법이나 작업순서 등은 관리의 불충분에서 비롯되며, 결국 관리상 결함이 다른 직접적인 원인에 선행하는 근본적인 사고발생의 원인이 되므로 관리상 결함을 제거하는 것이 직접적인 원인의 제거보다 더욱 근본적인 사고방지대책이라고 볼 수 있다는 것이다.

하인리히 도미노 모형

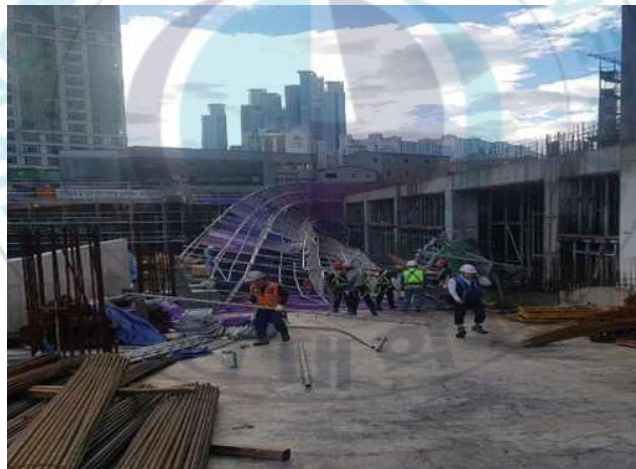
Fig. 3.4 Risk of falling due to the absence of wall joints

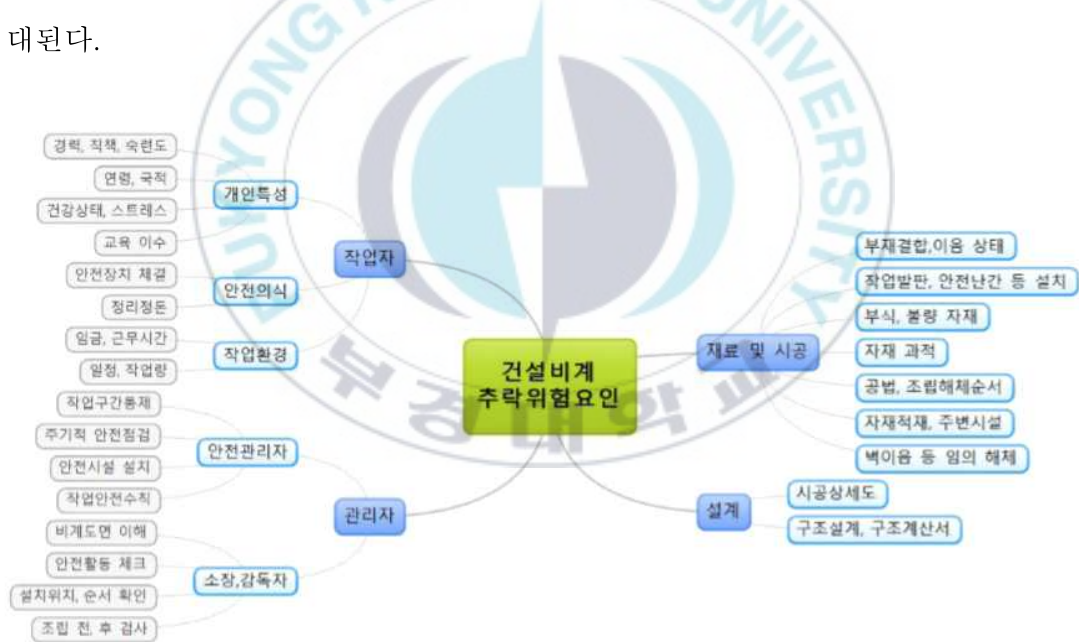
Fig. 4.1 Risk factors of falling construction scaffold
