공학석사 학위논문

비굴착공법에 사용되는 콘크리트관의  
피로성능에 관한 실험적 연구

2005년 8월

부경대학교 산업대학원

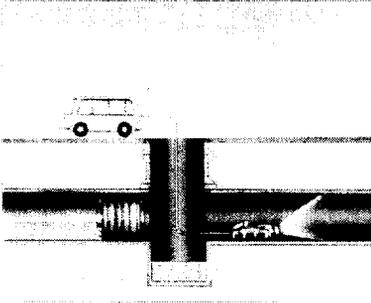
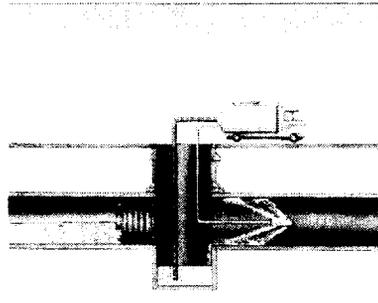
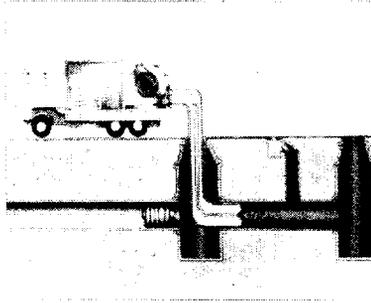
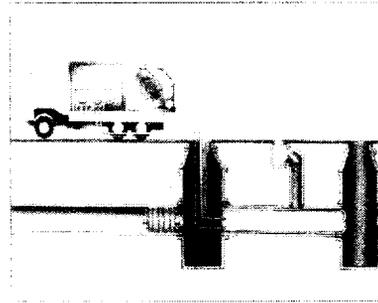
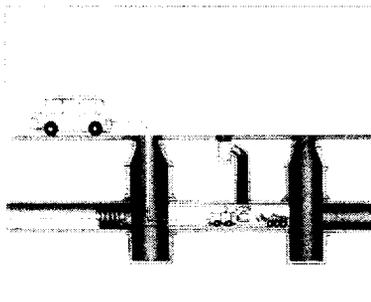
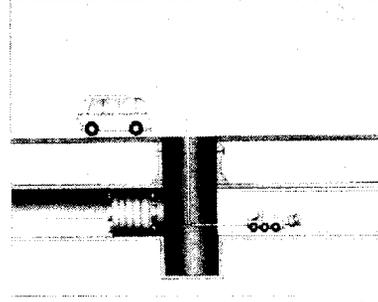
\* CCTV를 이용해 관 내부를 조사

\* JET Cleaning 공법으로 관 내부를 세정

\* 반전방식으로 라이너를 관내로 삽입

\* 온수 또는 스팀으로 직접가열, 경화

\* 로봇을 이용해 필요한 곳 천공

\* KS, ASTM 규정에 따른 완벽한 품질검사

그림 2.1 CIPP공법을 이용한 보수사공 공정

그림 2.1 에는 CIPP공법을 이용한 보수시공 공정을 나타내었으며, 보수 공정은 조사, 세정, 반전, 경화, 천공, 검사단계의 과정을 거쳐 이루어진다.

(1) 조사단계

작업공간을 확보한 후, CCTV 카메라를 투입하여 관내의 상황을 조사한다.

(2) 세정단계

진공흡입 준설차량을 이용하여 Jet Cleaning 공법으로 관 내부를 세정한 후 슬러지를 세정수와 함께 진공흡입 처리한다. 관내에 돌출되어 있는 가지관이나 기타 이물질들을 Cutter 장비를 이용하여 제거한 후 세정한다.

#### (4) 반전단계

- ① 반전장치 내부의 압력이 적정 반전압력에 도달하면 수지가 함침된 라이너의 반전이 시작된다.
- ② 도달 맨홀 내 보수관 입구까지의 길이만큼 반전되면 반전을 중지하고 라이너 내부의 공기 또는 물을 배제한 다음 맨홀 내 보수관 입구에 설치된 가이드롤러를 거쳐 보수관 내부에 라이너를 삽입한다.
- ③ 라이너를 보수관 내부로 삽입한 후 다시 공기압 또는 수압을 가하여 관내부에서 라이너를 도달 맨홀까지 반전시킨다.

#### (5) 경화단계

#### (7) 천공단계

가지관이 있는 경우, 로봇을 이용하여 필요한 관경크기로 천공한다.

(8) 검사단계

KS, ASTM 규정을 만족시키는 품질 기준에 따라서 완벽한 품질검사를 실시한다.

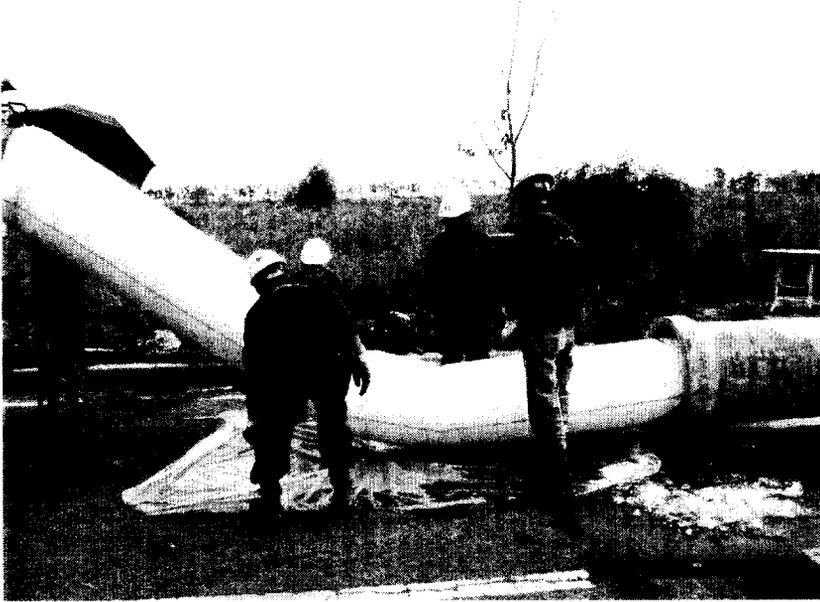
그림 2.2 반전장치로부터 수압 반전중인 모습

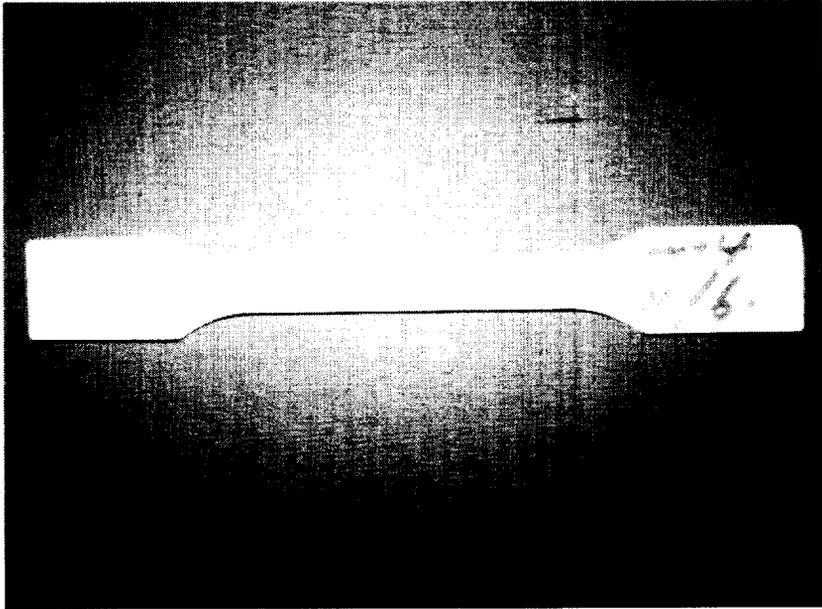
그림 3.1 탄성계수 시험에 쓰인 시험체

표 3.1 에는 휨강도 및 탄성계수 시험을 위한 시험편의 규격 및 수량을 나타내었고, 그림 3.1 은 탄성계수시험에 쓰인 시험편이다.

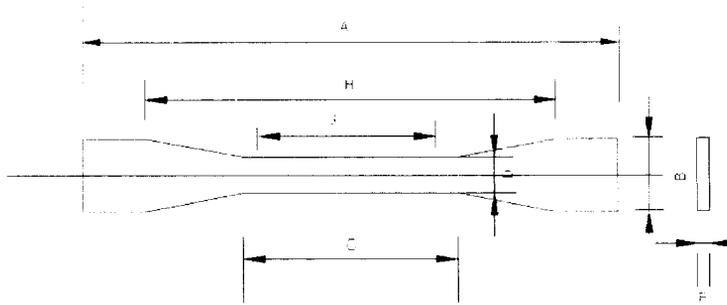
단위:mm
A : 전체길이	150	E : 어깨동글기의 반지름(최소)	60
B : 양끝나비	20±0.5	F : 두께	1~10
C : 평행부분의 길이	60±0.5	G : 눈금간의 거리	50±0.5
D : 평행부분의 나비	10±0.5	H : 그림간의 거리	115±5

그림 3.2 KS M 3006에 제시된 1호형 시험편

시험편은 KS M 3006에 제시된 방법에 따라 제작하였고 시험체 규격과 형상을 각각 표 3.4 와 그림 3.2 에 나타내었다.

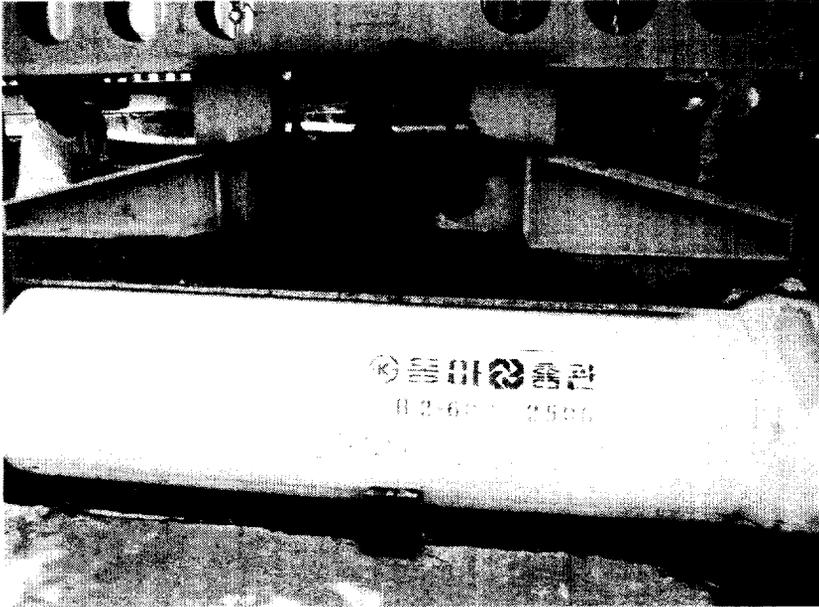
그림 3.3 파괴하중 시험장면

파괴 하중시험에 사용된 라이닝관은 길이 2.5m의 원심력 철근콘크리트관 (B형 2종)으로 먼저 원심력철근콘크리트관(신관) 만의 파괴하중시험을 한 후, 초기균열을 발생시킨 원심력철근콘크리트관에 CIPP로 보강한 라이닝관의 파괴하중시험을 수행하여 비교하였다.

표 3.6 은 파괴하중시험을 위한 규격 및 수량을, 그림 3.3 은 파괴하중시험을 하고 있는 장면을 나타내었다.

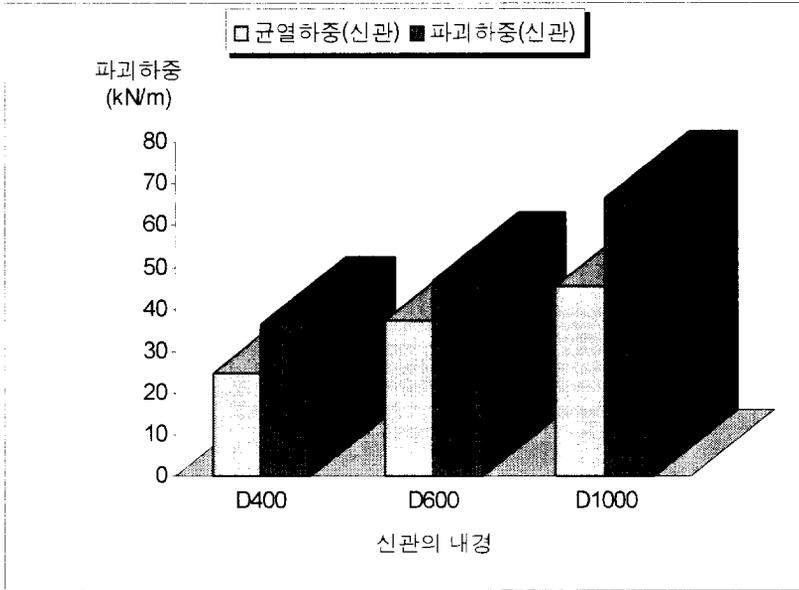
그림 3.4 신관에 대한 관경별 균열하중 및 파괴하중

KS F 4403에 규정되어 있는 관종별 외압강도는 D400mm, D600mm, D1,000mm 의 경우 균열하중이 각각 21.6, 29.5, 41.3kN/m, 파괴하중은 각각 32.4, 44.2, 61.9 kN/m 이며, 시험에 이용된 원심력 철근콘크리트관(B형2종)의 경우, 표 3.7 와 같이 규정값을 모두 만족하였다.

외압강도 시험결과, 균열하중시험을 행한 신관을 라이닝 처리한 경우의 파괴하중은 D400mm, D600mm, D1000mm 에 대해 각각 39.7, 52.4, 75.9kN/m로 나타나 신관과 비교시 각각 9.4, 11.5, 13.9%의 증가율을 나타내었다.

그림 3.4와 그림 3.5 그리고 표 3.7은 신관 및 라이닝관에 대한 관경별 균열하중 및 파괴하중 시험결과를 나타내었다.

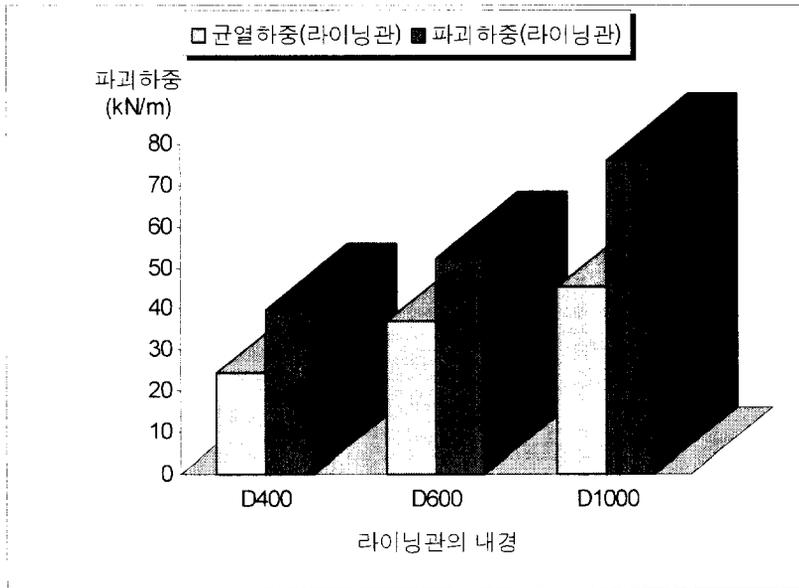
그림 3.5 라이닝관에 대한 관경별 균열하중 및 파괴하중

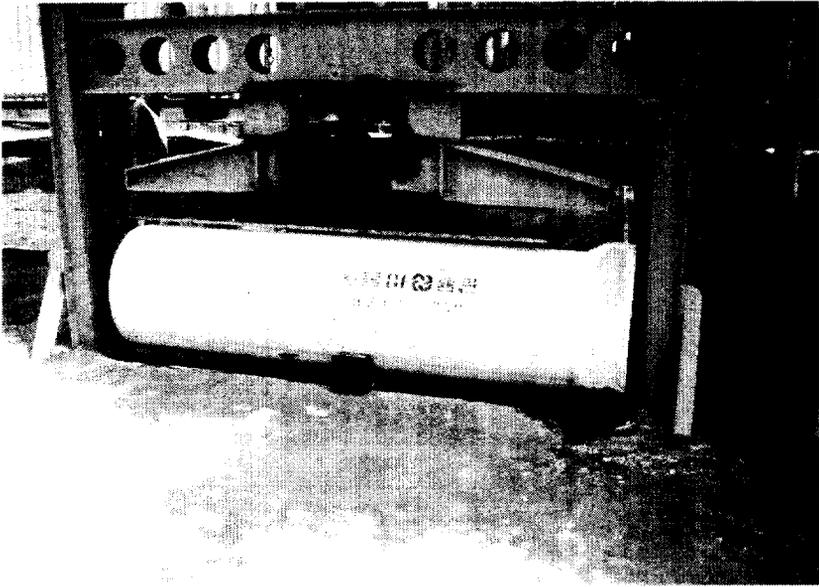
그림 4.1 신관에 초기균열을 발생시키기 위한 거치상황

D건설산업의 하수도관 성능 시험장에서 신관 거치 후 하중을 가하여 초기균열을 발생시킨 관에 대하여(그림 4.1 및 그림 4.2), K주식회사에서 개발한 방법에 의하여 보수 처리하여 라이닝관을 제작하였다(그림 4.3~그림 4.5). 본 연구에서는 이 라이닝관 2본에 대하여 피로시험을 실시하였다

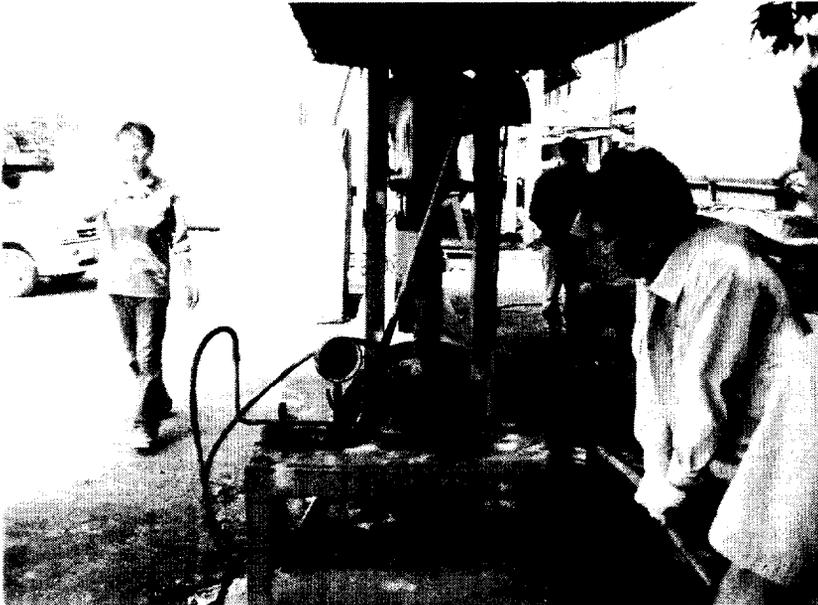
그림 4.2 초기균열을 발생시키기 위한 가력중 상황

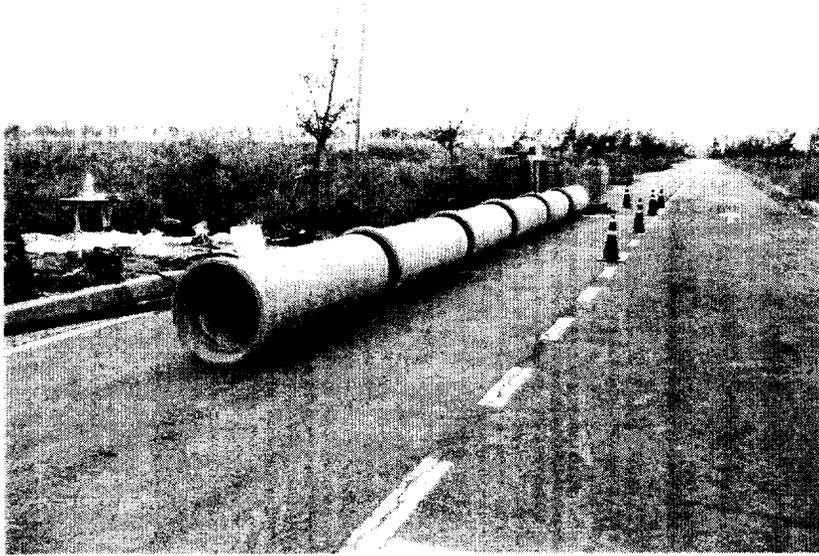
그림 4.3 초기균열 발생 후 라이닝 보수 대기중 상황

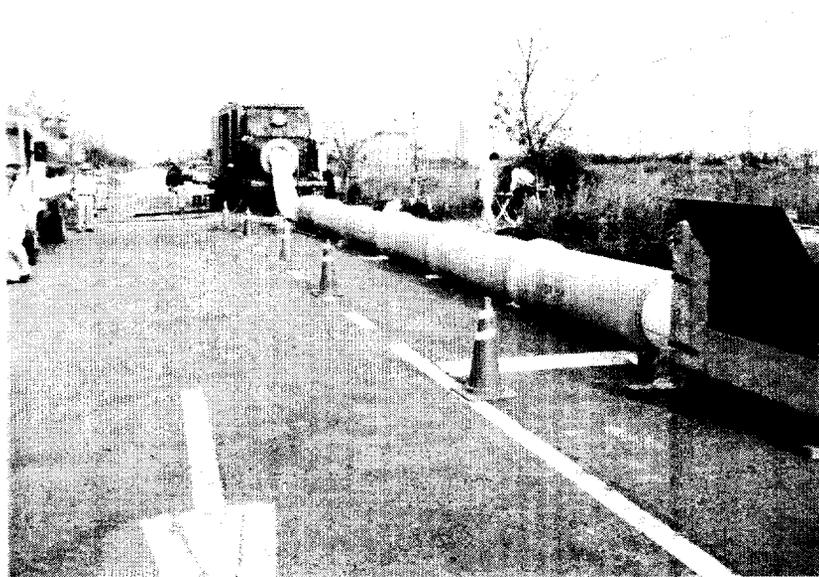
그림 4.4 초기균열 발생된 관에 대하여 관 내부의 라이닝으로 보수 처리하는 과정

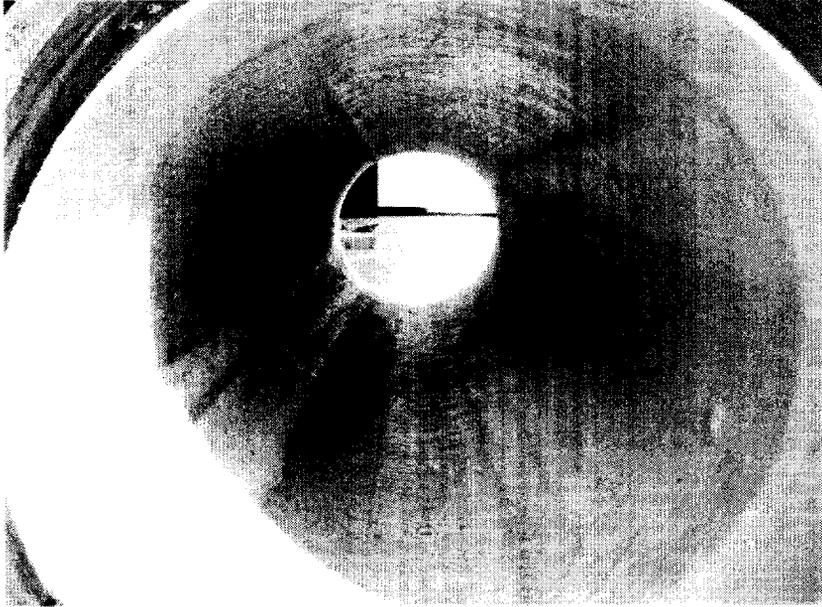
그림 4.5 보수 처리된 라이닝관의 내부 모습

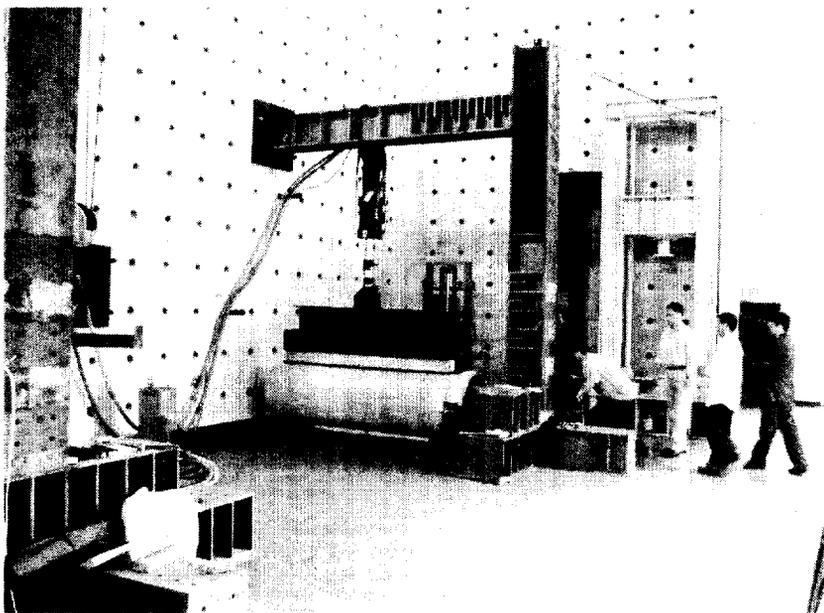
그림 4.6 시험장치 전경 (1)

MTS사의 250kN Actuator를 철골 프레임에 연결시켜, 본 연구에 필요한 정적 및 피로시험을 실시하였다.

시험장치 전경은 그림 4.6~그림 4.8과 같다. KS F 4403의 시험방법에 따라 하수도관의 상·하부에 두께 20mm인 고무판과 150×150mm인 각재를 대었으며, 이들을 자체 제작한 지그에 부착하여 정적 및 피로시험을 실시하였다.

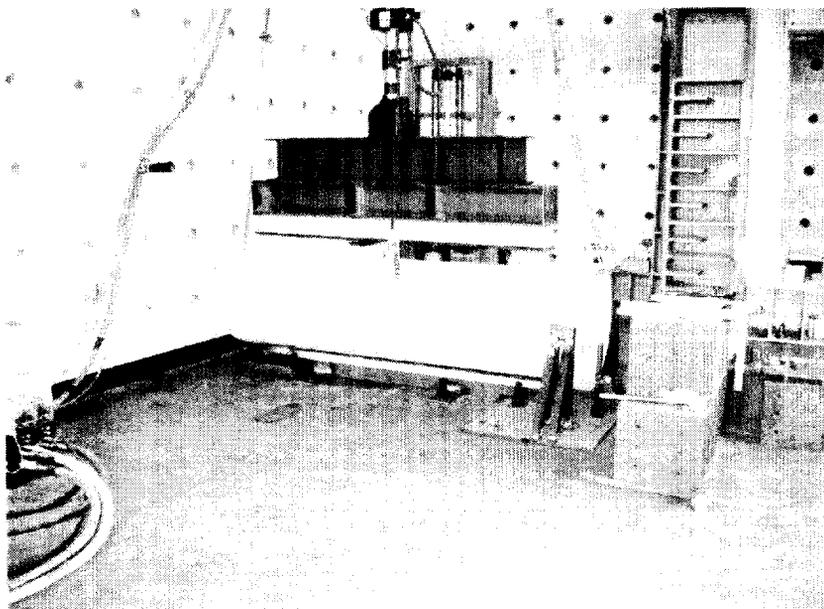
그림 4.7 시험장치 전경 (2)

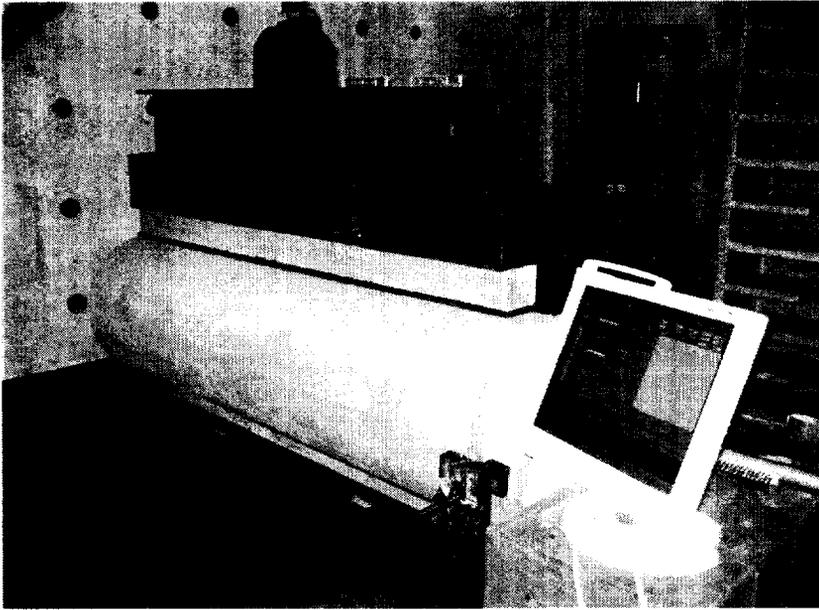
그림 4.8 시험장치 및 계측 모니터

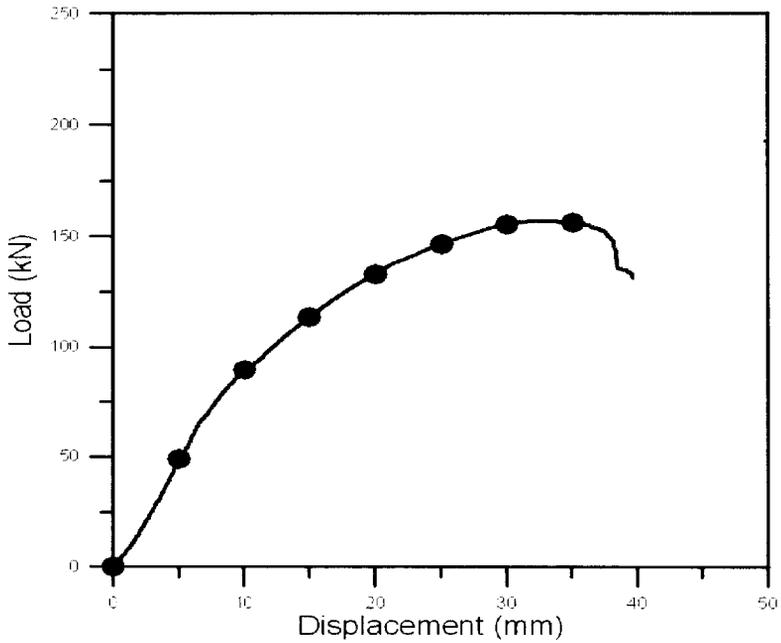
그림 4.9 신관의 정적시험으로부터 얻어진 하중-처짐 곡선

신관의 정적 성능을 파악하고 또한 피로시험에 필요한 자료를 얻기 위하여 신관 1본에 대하여 파괴하중에 도달할 때까지 3mm/min 속도의 변위 제어로 정적시험을 실시하였다. 시험결과 하중-처짐 곡선은 그림 4.9와 같고, 최대하중으로서 156.9kN을 얻었다.

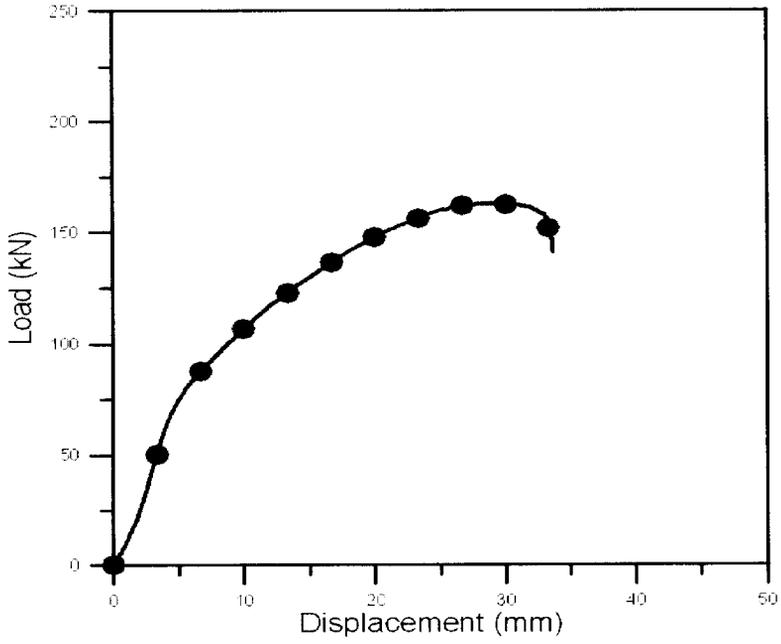
그림 4.10 피로하중( $P_{max}=40kN$ ) 가력 후 정적하중 재하에 따른  
신관의 하중-처짐 곡선

신관에 대하여 신관 정적시험에서 얻어진 하중 처짐 곡선의 변곡점에 해당하는 하중의 50%인 40kN을 최대하중으로 하고, 이 값의 10%인 4kN을 최소하중으로 하여 3Hz의 속도로 1,000,000번 반복가력한 후 정적시험을 행하여 최대하중 163kN을 얻었다. (그림 4.10~그림 4.13).

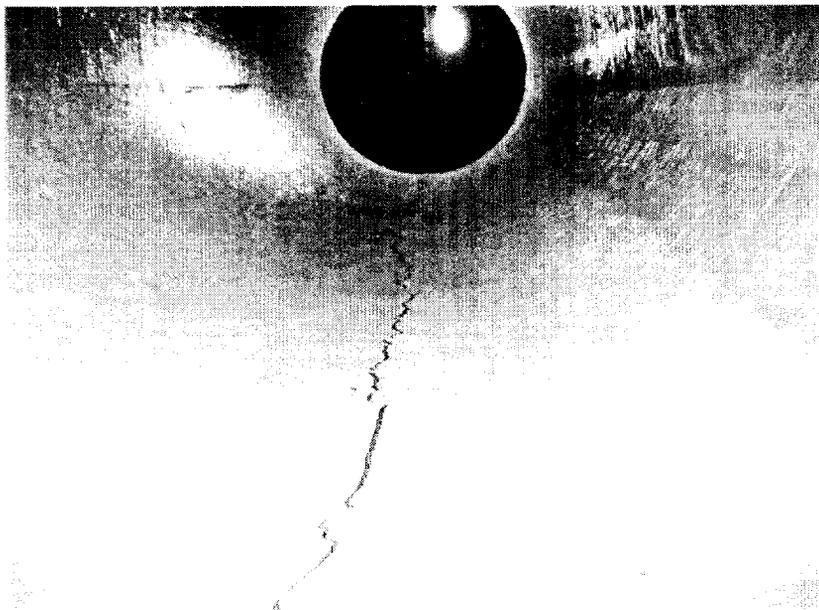
그림 4.12 피로하중( $P_{max}=40kN$ ) 가력 후 최대하중을 받은  
신관의 내부 하단 균열

그러나 상기의 피로하중 가력동안 관 내부의 표면에만 미세한 균열이 생겼으며, 그 외에는 균열을 발견하지 못하여 피로하중으로서 크기가 부적절하다고 판단되었다.

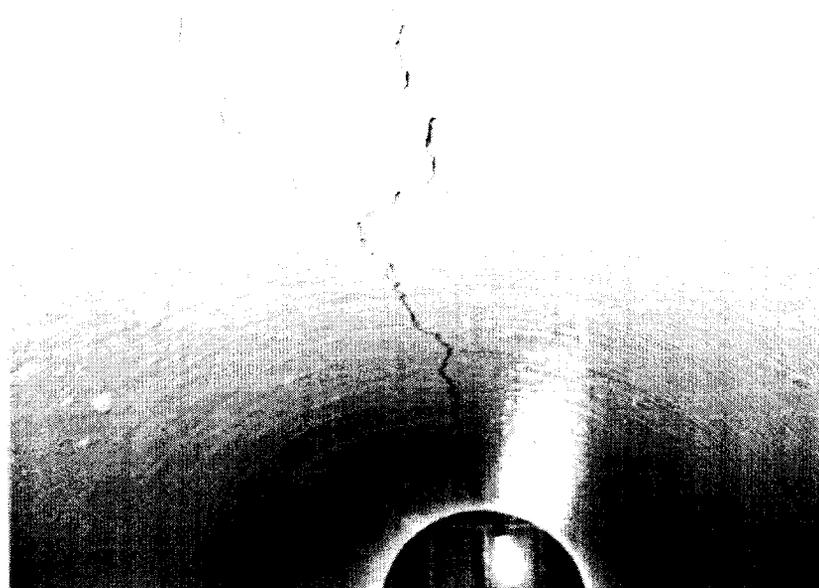
그림 4.13 피로하중( $P_{max}=40kN$ ) 가력 후 최대하중을 받은  
신관의 내부 상단 균열

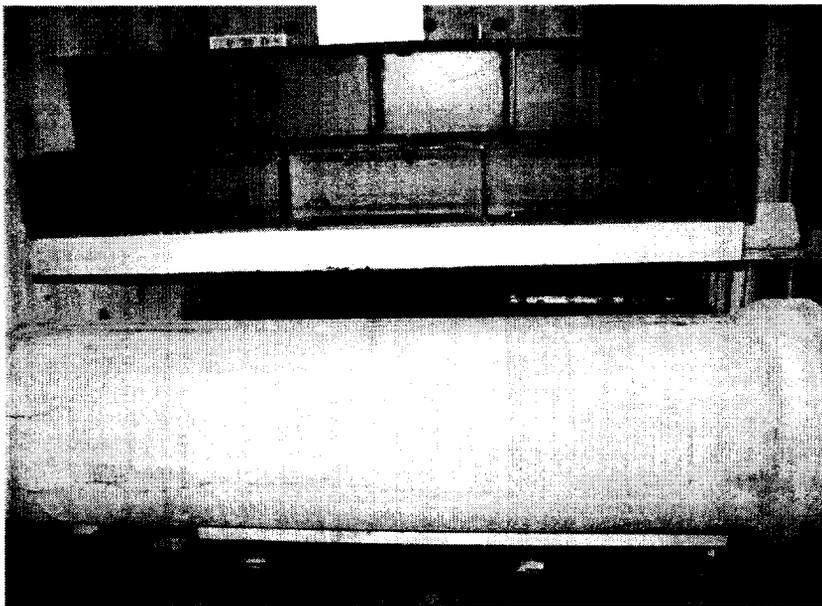
그림 4.14 피로하중( $P_{max}=80kN$ )을 받은 신관의 파괴 형상

이에 따라 일반적인 토목 구조물의 피로한계인 최대하중의 50%에 해당되는 80kN을 최대하중으로 하여(최소하중: 8kN) 피로하중을 가력하였으나 피로하중 반복횟수 20,000번 부근에서 관의 파괴가 생겼다(그림 4.14 및 그림 4.15).

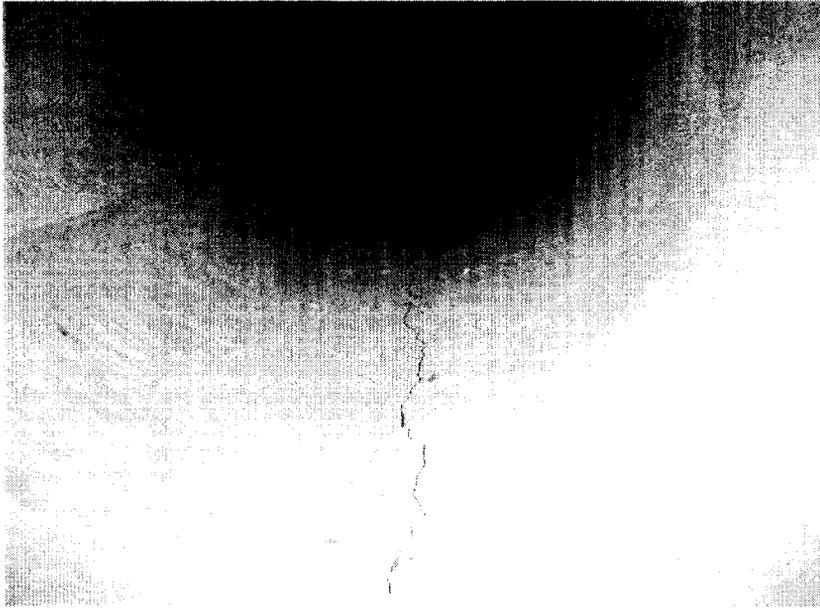
그림 4.15 피로하중( $P_{max}=80kN$ )을 받은 신관의 내부 균열

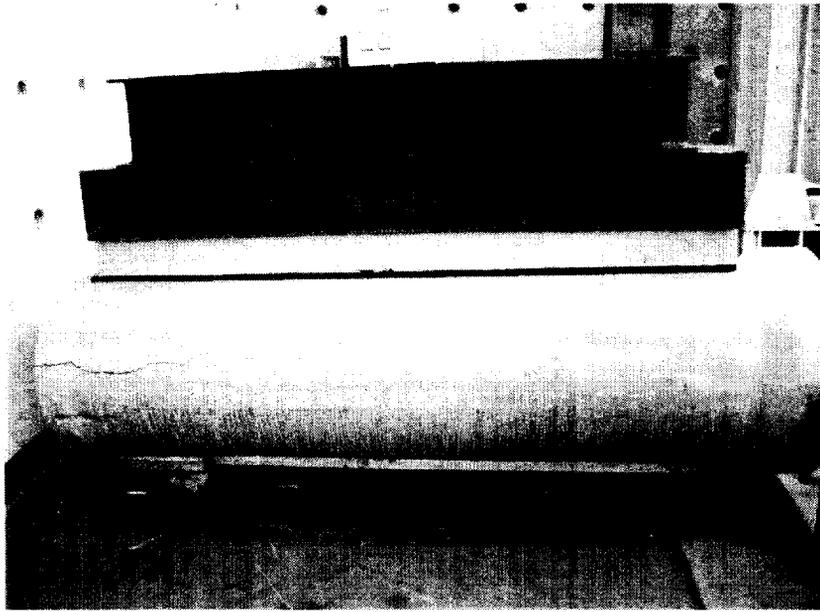
그림 4.16 피로하중( $P_{max}=50kN$ ) 가력 후 최대하중을 받은  
신관-1의 파괴 형상

따라서 피로하중으로서  $80kN$ 은 과대하다고 판단되어 최대값으로  $50kN$  (최소하중:  $5kN$ )을 택하고  $1,000,000$ 번 반복 가력 하였다. 피로하중 가력동안 관의 내부와 외부에 균열이 일부 발생되어 작용된 피로하중은 적정하다고 판단되었으며, 피로시험 종료 후 정적시험을 통하여 최대하중  $149kN$ 을 얻었다(그림 4.16, 그림 4.17, 그림 4.22).

- 1) 신관과 라이닝관에 대하여 피로시험과 정적시험을 종료한 후의 관의 파괴된 모습을 비교하여 보면(그림 4.16, 그림 4.18~그림 4.20, 그림 4.23, 그림 4.24), 신관의 경우는 적은 수의 굵은 균열들을 보이는 반면에 라이닝관의 경우는 상대적으로 많은 수의 가는 균열들이 산재되어 있음을 알 수 있다. 이러한 현상은 라이닝관의 경우에 라이닝에

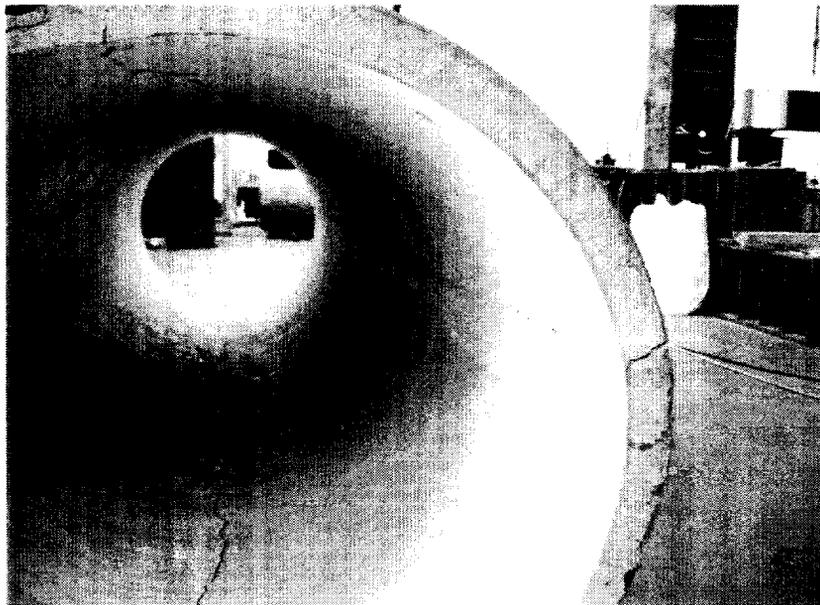
그림 4.17 피로하중( $P_{max}=50kN$ ) 가력 후 최대하중을 받은  
신관-1의 상하, 측면균열 형상

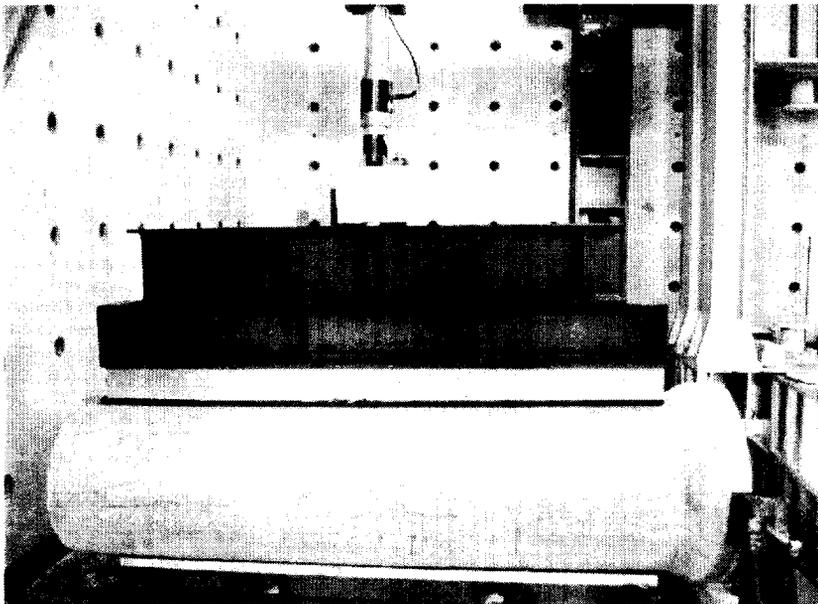
그림 4.18 피로하중( $P_{max}=50kN$ ) 가력 후 최대하중을 받은 신관 2의 파괴 형상 (1)

이후 2번째의 신관에 대하여 피로하중 최대값으로 50kN(최소하중: 5kN)을 사용하여 1,000,000회 반복하중을 가한 후, 정적시험을 통하여 최대하중 164kN을 얻었다(그림 4.18 및 그림 4.19, 그림 4.22). 그러나 피로하중 가력동안 첫번째의 신관과는 달리 관의 내부와 외부에 균열을 발견할 수 없어서 추가 시험의 필요성을 갖게 하였다.

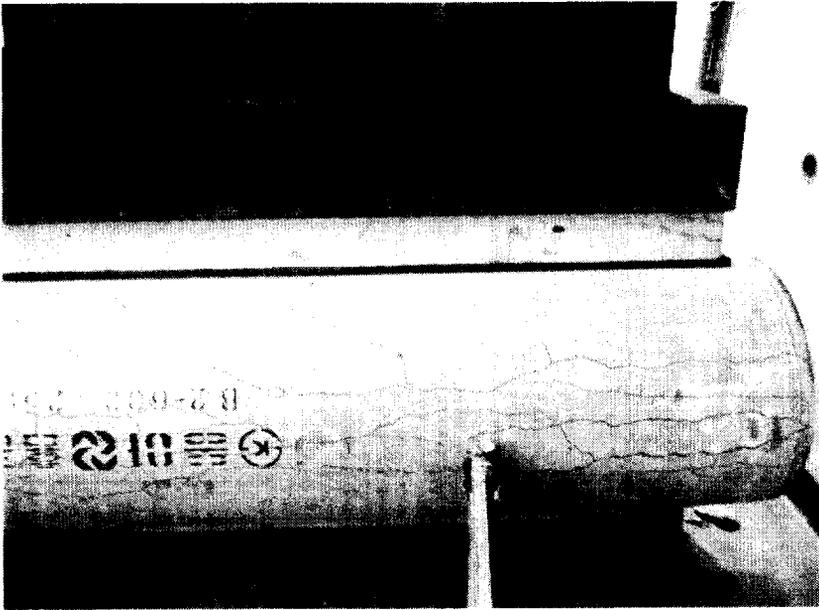
그림 4.19 피로하중( $P_{max}=50kN$ ) 가력 후 최대하중을 받은  
신관-2의 파괴 형상 (2)

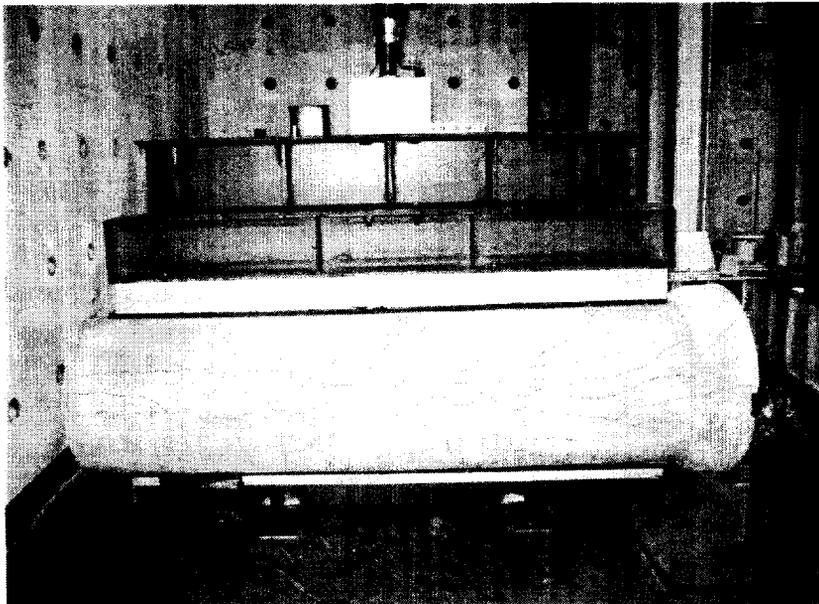
그림 4.20 피로하중( $P_{max}=50kN$ ) 가력 후 최대하중을 받은  
신관-3의 파괴 형상

3번째의 신관에 대하여 피로하중 최대값으로 50kN(최소하중: 5kN)을 사용하여 1,000,000회 반복하중을 가한 후, 정적시험을 통하여 최대하중 166kN을 얻었다(그림 4.20, 그림 4.21, 그림 4.22). 이 경우에는 피로하중 가력동안 관의 내부와 외부에 균열이 일부 발생하였다. 2번째 신관의 경우와 3번째 신관의 경우에 피로하중 가력동안 관의 내부와 외부에 균열발생 유무의 차이는 있었으나, 피로하중 가력 후 정적시험으로부터 얻어진 최대하중의 크기는 서로 유사함을 보여, 신관의 경우는 신관 3본에서 얻어진 값들을 평균하여 라이닝관과의 피로성능분석에 사용하기로 하였다.

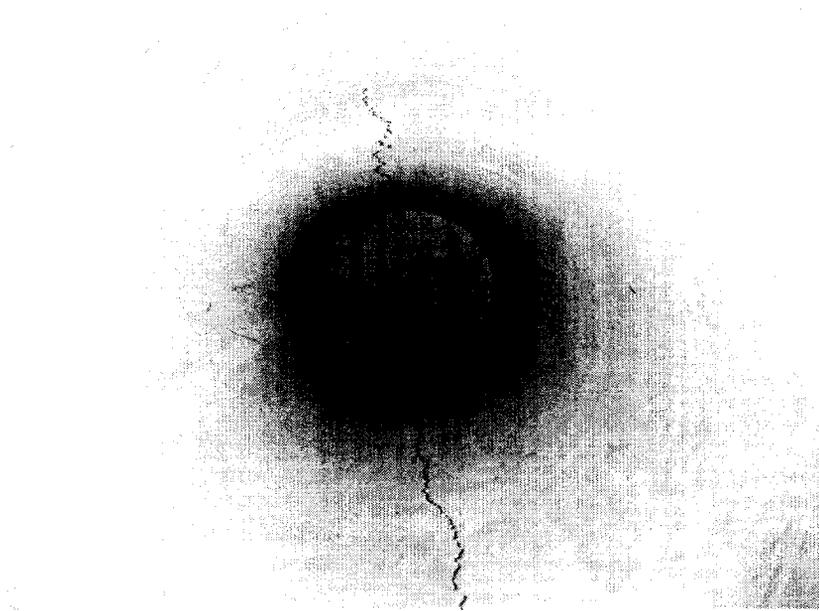
그림 4.21 피로하중( $P_{max}=50kN$ ) 가력 후 최대하중을 받은  
신관-3의 내부 균열 형상

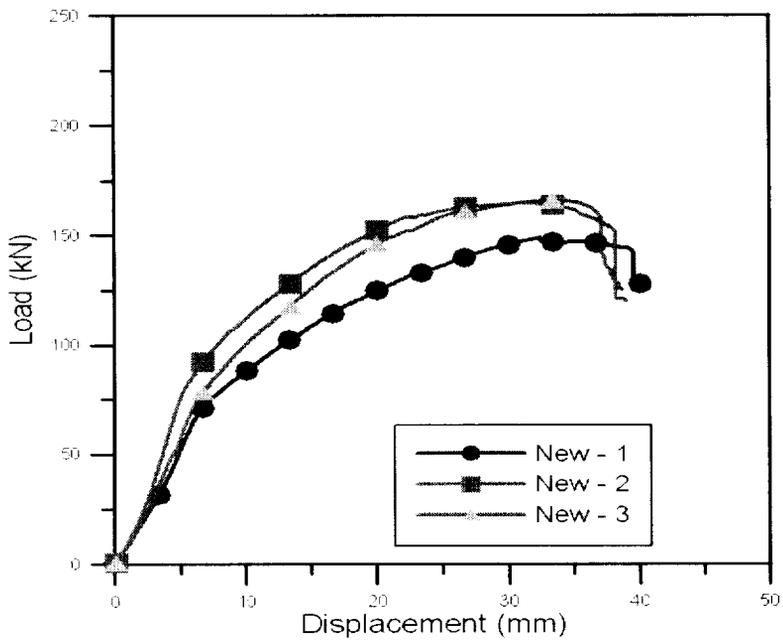
그림 4.22 피로하중( $P_{max}=50kN$ ) 가력 후 정적하중 재하에 따른  
신관의 하중-처짐 곡선

- 2) 앞의 그림 4.22 및 그림 4.26에 신관 및 라이닝관에 대하여 1,000,000회 피로하중 가력 후 정적시험에서 얻어진 하중-처짐 곡선을 비교하여 나타내었다. 그리고 표 4.1에 각각의 하중-처짐 곡선에서 얻어진 최대하중과 최대처짐을 정리하여 나타내었다.

이 표에서 알 수 있듯이 신관의 피로시험 후 정적시험으로부터 얻어진 최대하중의 평균치는 158.6kN이며, 라이닝관의 경우는 188.8kN으로서 라이닝관이 신관에 비하여 19%의 최대하중 증가를 보였다.

또한 최대하중시의 처짐은 신관의 경우에 평균치가 32.14mm이며, 라이닝관의 경우는 36.57mm로서 신관에 비하여 14% 증가하였다. 라이닝관이 신관에 비하여 최대하중과 최대처짐에서 모두 증가를 보인 것은 탄성변형에너지(elastic strain energy)가 증가되었음을 의미하며, 이는 라이닝관이 신관에 비하여 보다 많은 에너지를 흡수할 수 있는 능력이 있음을 나타낸다.

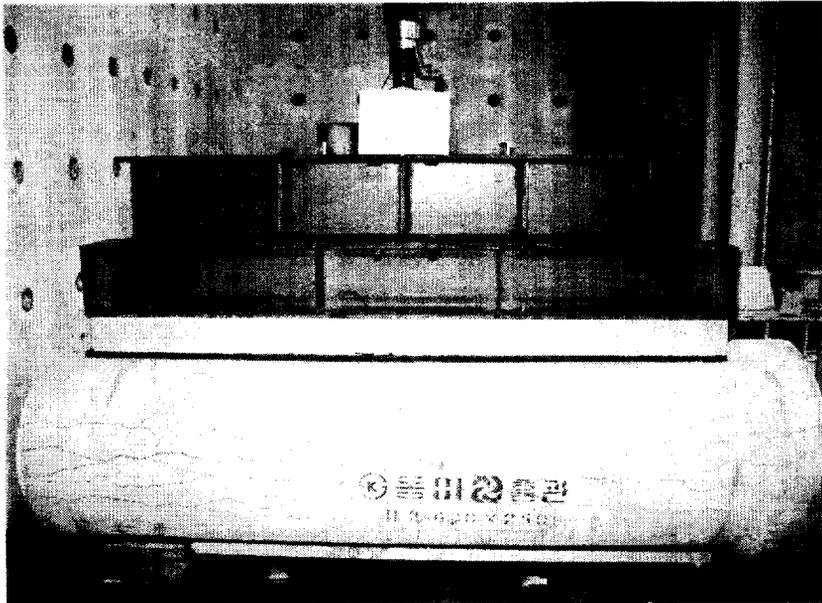
그림 4.23 피로하중( $P_{max}=50kN$ ) 가력 후 최대하중을 받은 라이닝관 1의 파괴 형상

라이닝 관 2본에 대하여 신관과의 비교를 위하여 신관의 피로시험에 사용했던 것과 동일한 피로하중(최대하중: 50kN, 최소하중: 5kN)을 1,000,000번 반복가력한 후, 정적시험을 행하여 최대하중 201kN, 176kN을 얻었다.(그림 4.23~그림 4.26)

피로하중 가력동안 관 외부에 추가균열을 발견하지 못하였으며, 콘크리트관과 라이닝 부분 사이에 박리도 없었다. 또한 정적시험 후 관 내부를 관찰한 결과, 라이닝부분에 균열이 없었고 콘크리트관과 라이닝 부분 사이에 박리도 발생하지 않았음을 알 수 있었다.

의한 보강 효과에 기인한 것으로, 관 전체의 강성이 증가되었음을 나타낸다.

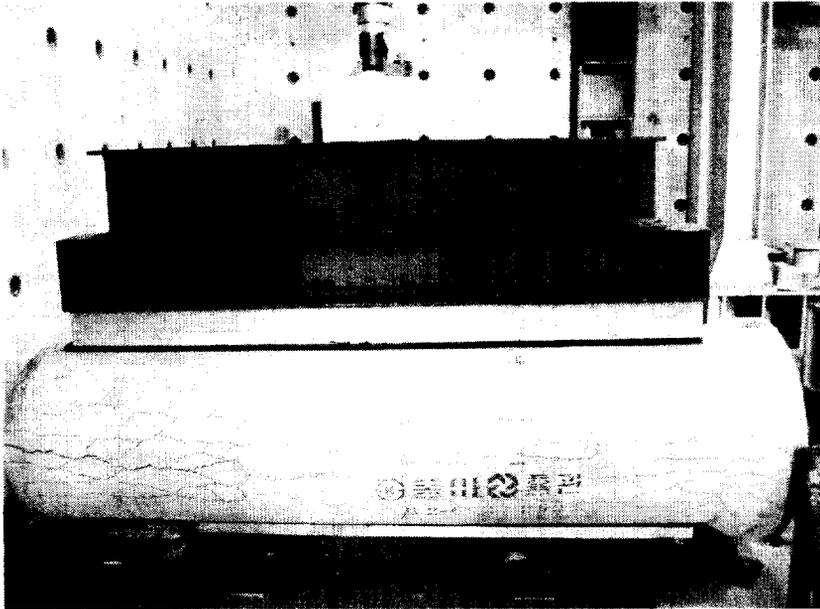
그림 4.24 피로하중( $P_{max}=50kN$ ) 가력 후 최대하중을 받은 라이닝관 2의 파괴 형상

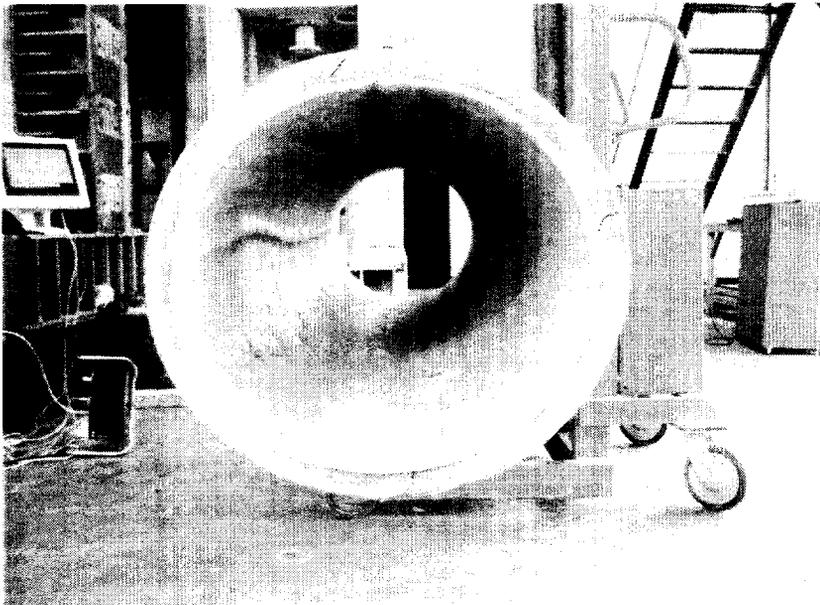
그림 4.25 피로하중( $P_{max}=50kN$ ) 가력 후 최대하중을 받은 라이닝관 2의 관 내부 및 측면 균열 형상

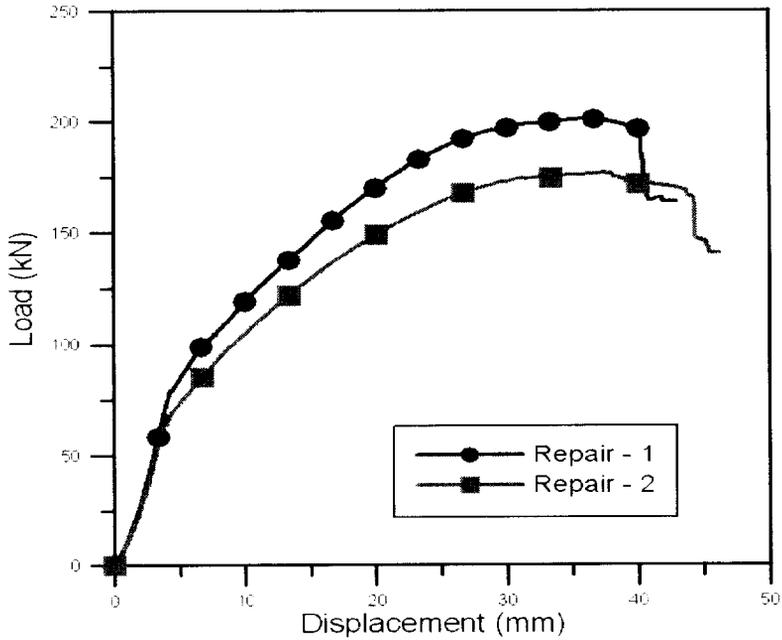
그림 4.26 피로하중( $P_{max}=50kN$ ) 가력 후 정적하중 재하에 따른 라이닝관의 하중-치짐 곡선
