이학석사 학위논문

황령산 산사태 원인 분석 및
유지관리 계획 결과의 연구

Study on Analysis for Factors Inducing the Hwangnyeong Mountain Landslide and Analysis for the Result of Maintenance Monitoring

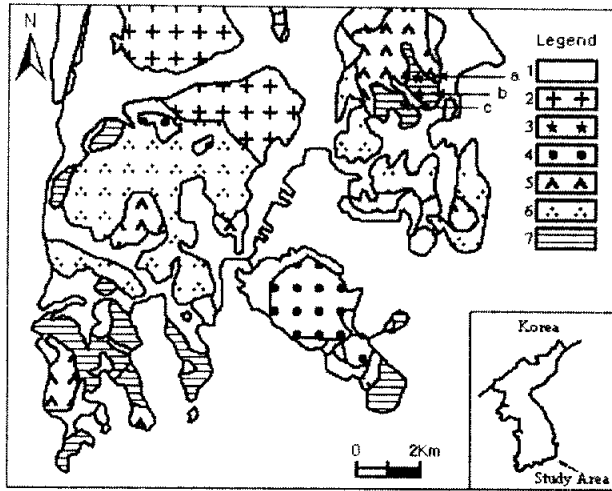
Fig. 3. The simplified geological map of Busan(1. Alluvium; 2. Granite; 3. Gabbro; 4. Rhyolite ash flow tuff; 5. Andesitic rocks; 6. Andesitic volcanic breccia; 7. Songdo Formation; from Kim and Yoon, 1993).

본 조사지역의 대표적인 지층노출 지역인 3개 지역, 즉 황령산 개발단지 절개지역(a 지역), 황령산터널 진입로 동측변 절개지역 (b 지역: 사태 발생 지역), 경성대 공과대학 절개지역(c 지역) 등(Fig. 3)에서 관찰된 지층의 총 두께는 100m 이상이며, 전반적으로 횡적인 연장성이 양호한 균일한 층리가 발달하고 대체적으로 응회질 성분을 다량 함유함이 특징이며, 이와 함께 경질암인 규산질퇴적암이나 호온펠스 사이에 연약질인 셰일(혈암)이 빈번하게 협재함(Fig. 4)이 본 지역 퇴적층의 특징이다. 이와 같은 암층의 구성으로 본 지층의 풍화암대에서는 셰일의 성층면을 따른 층리면 및 이에 수직으로 발달한 절리 등이 빈번히 발달하게 되었으며, 아울러 본 지역에 부분적으로 발달되어 있는 소규모 단층들(Fig. 5) 역시 본 지역 암층의 균열작용에 일조가 된 것으로 판단된다.

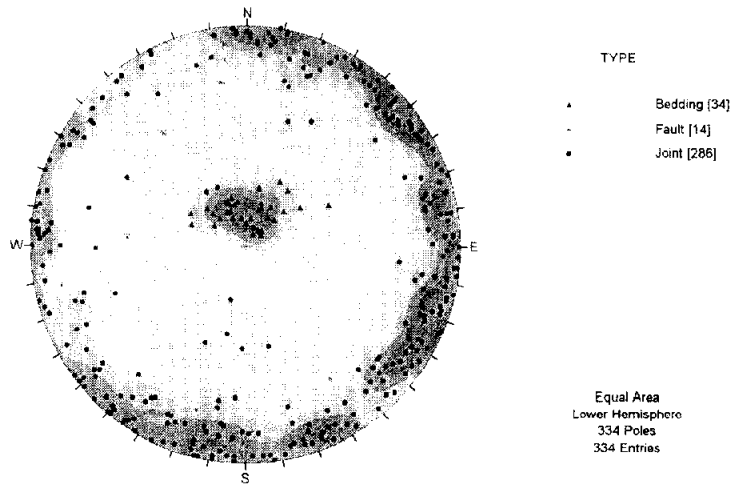
Fig. 12. Lower hemisphere equal area projection and contour plot of discontinuity planes in Mt. Hwangnyeoung.

본 연구지역 퇴적암에서 관찰되는 절리들은 대부분 방해석으로 피복 내지는 충전되어 있고(Fig 14), 깃털무늬 구조가 흔하게 관찰된다(Fig 15). 그리고 각각 주향과 경사가 N16°E, 87°NW; N43°W, 86°SE; N82°W, 89°NE로 대표되는 3개의 절리군이 관찰되는데(Fig. 12, Fig. 13) 장태우(1998)가 연구한 동래단층의 고응력장 중 신장응력 방향인 ESE-WNW, NNE-SSW, NNW-SSE와 유사한 방향성을 가진다. 그러므로 본 연구지역의 절리들은 대부분 신장절리로 사료된다.

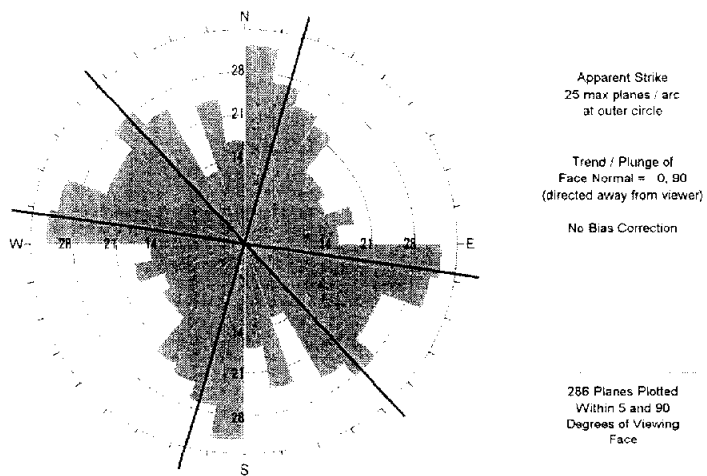
Fig. 13. Rosette diagram showing representative three joint sets in Mt. Hwangnyeoung.

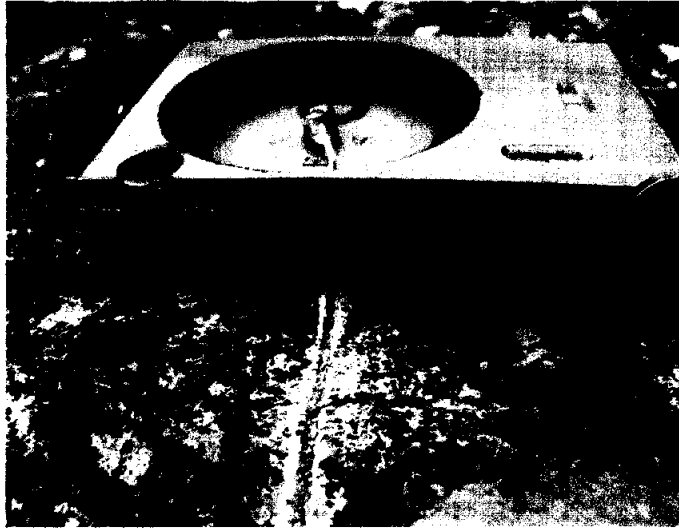
Fig. 14. Photograph showing calcite vein in the sedimentary rock.

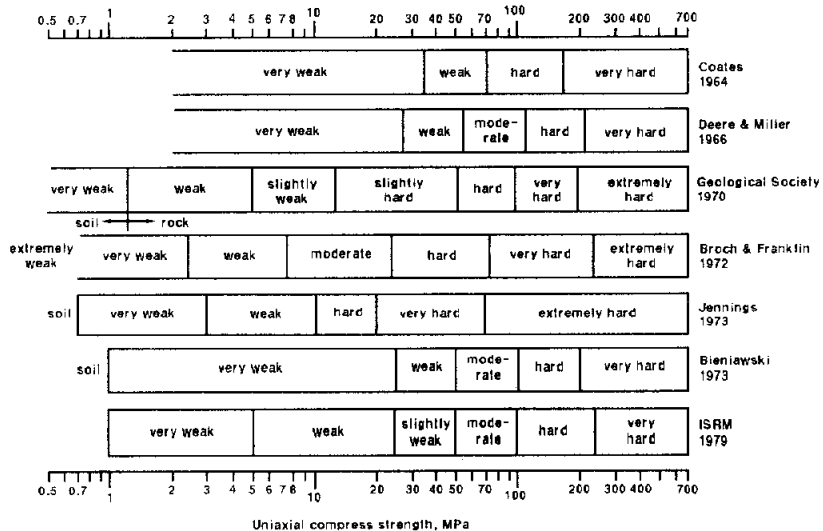
Fig. 16. Classifications of uniaxial compress strength of rocks.

암석으로 구성된 지반의 안정성 검토의 접근은 강도로부터 시작되었다. 구조물의 종류와 상태, 불연속면의 존재여부와 관계없이 여러 연구자들은 암석 강도가 지반의 특성을 대표할 수 있을 것으로 판단하여 암석의 일축 압축 강도만으로 그 지반의 특성을 분류하였었다(Fig. 16).

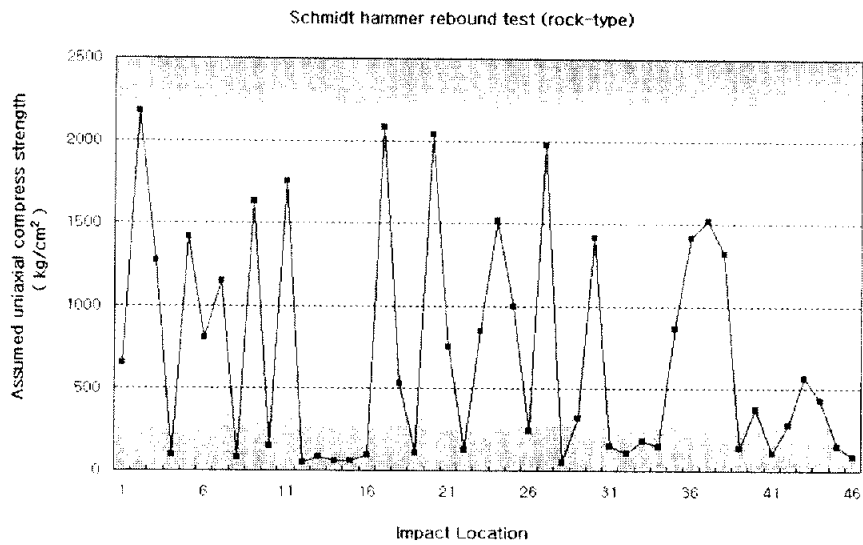
Fig. 18. Distribution of assumed uniaxial compress strength calculated from schmidt hammer rebound value of the study area.

$$Z = \log y = 0.0307R + 1.4016, \text{ Strength (kg/cm}^2\text{)} = (Z \times R) \times 10$$

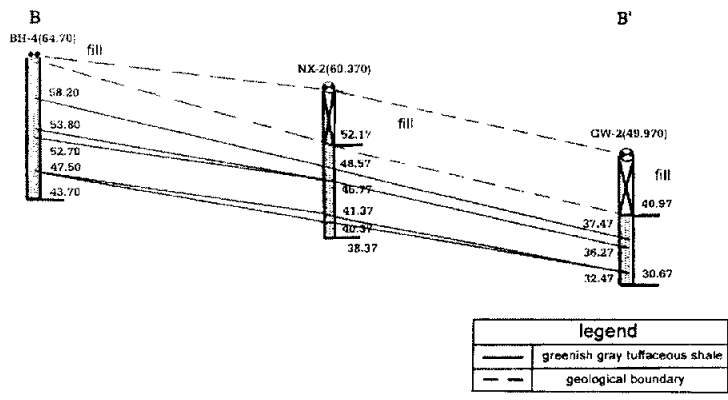
Fig. 19. Geological cross sections showing greenish gray tuffaceous shale layers(line A-A' & line B-B' by Fig. 2).

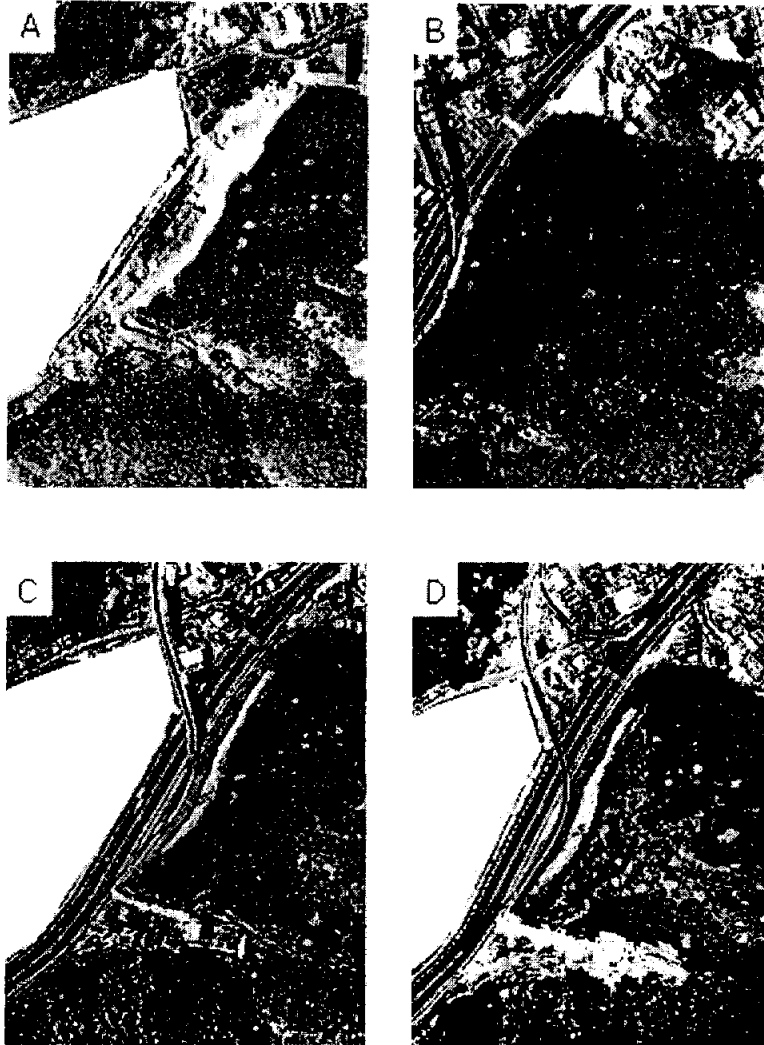
부산시가 보유하고 있는 '92년부터 '99년까지 절개지 일대의 1:6,000 축척의 항공사진을 이용하여 입체경 하에서 분석하였다(Fig. 21). '93년도 사진에서는 아직 황령산터널 진입로가 개설되지 않은 상태이고, '96년 사진에서는 도시고속도로 진입로가 건설 중에 있으며 사면도 완성되지 않은 상태이다. '97년 사진에는 사면이 완성되고 도시고속도로 진입램프도 건설완료되었음을 보여준다. '98년 사진에서는 사면 배후에 사면과 평행한 선구조가 여러조 관찰되나 해상도가 낮아 산길인지 또는 인장균열이 발달한 것인지 확신할 수 없다. 그러나 산사태가 발생한 구역에 이렇게 사면과 평행한 선구조들이 1년 전부터 관찰되며 산사태 발생범위와 대략 일치하는 것으로 보아 산사태가 급작스럽게 발생하지 않고 장기간에 걸쳐 진행되어 왔음을 암시해준다.

Fig. 21. Aerial photographs of the landslide area taken on (A: the 15th of November, 1993, B: the 19th of November, 1996, C: the 23th of November, 1997, D: the 17th of June, 1998).

1차 산사태는 전술한 바와 같이 일시적으로 발생한 것이 아니고 장기간에 걸친 강우의 지하침투에 의해 간극수압이 증가해 수직절리의 틈이 상하부로 연결되어 인장균열이 발생 한 뒤, 단단한 암석층에 협재되어 있는 녹회색 이암이 지하수에 의해 풍화, 점토화 되어 활동 파괴면으로 작용하게 된 것으로 사료된다(Fig. 21 ~ Fig. 24 참조).

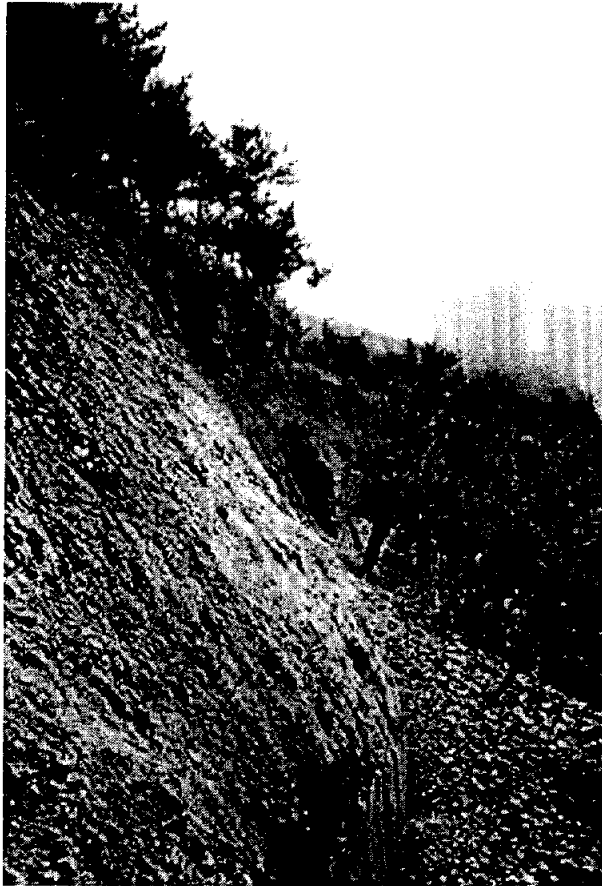
산사태가 발생한 사면 최상부 3~5m의 토사부는 원호상 파괴면을 그리고 그 하부 암반부에서는 절리에 의한 수직 파괴면을 보여준다(Fig. 22). 파괴 활동면에는 녹회색 이암이 층리방향으로 쪼개진 것이 관찰되고 일부는 정토로 변해 있으며, 이 면을 따라 비교적 많은 지하수의 유출이 관찰된다(Fig. 23). 퇴적암의 층리 경사각과 일치하는 이 면을 따라 움직인 암체는 기존사면에서 도로 쪽으로 튀어 나와 다시 거의 수직으로 파괴되어 도로 위에 쌓인 것으로 사료된다. 연약층은 1개조가 아니라 3m 구간에 3-10 cm 폭으로 4개조가 발달하며 이중 각기 다른 3개 면을 따라 암체

Fig. 22. Vertical failure plane occurred the first landslide.

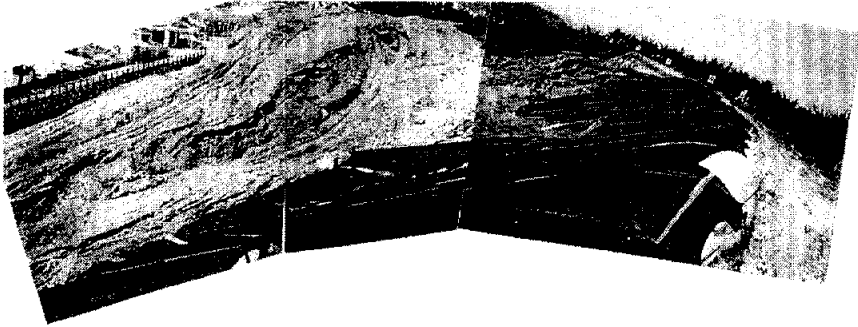
Fig. 25. Photograph of the second landslide(tension cracks developed parallel to road).

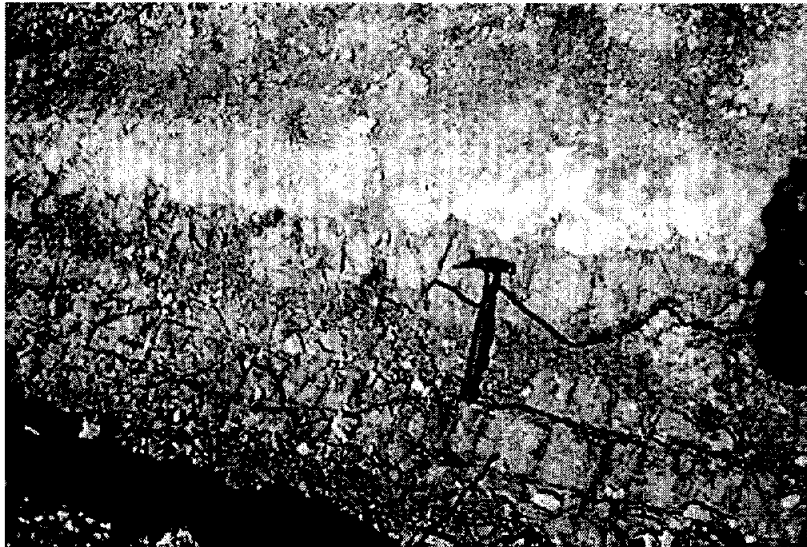
3차 산사태는 파괴되지 않고 남아 있는 수직 절개지 부분이 앞에서 받쳐주던 암체가 제거됨에 따라 응력이 이완되어 도로와 평행한 방향으로 인장균열이 수개 조 발달하게 되었고 2차 산사태 발생 후 균열의 폭은 시간이 갈수록 넓어지게 되었다(Fig. 26 및 Fig. 27). 결국 2차 산사태 발생 후 하루만에 수직절개지의 일부가 파괴되었다(Fig. 28).

Fig. 26. Two vertical joint sets developed tension cracks in upper drainage.

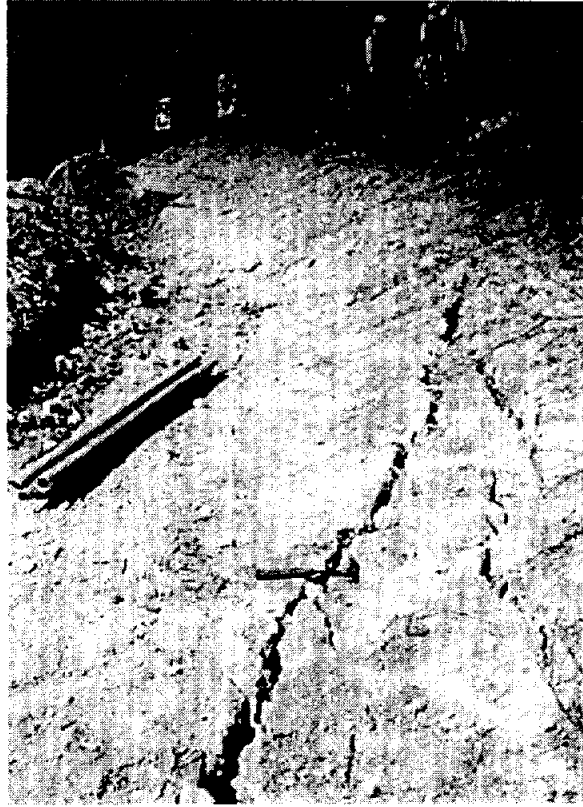
Fig. 27. More extended tension cracks in upper drainage.

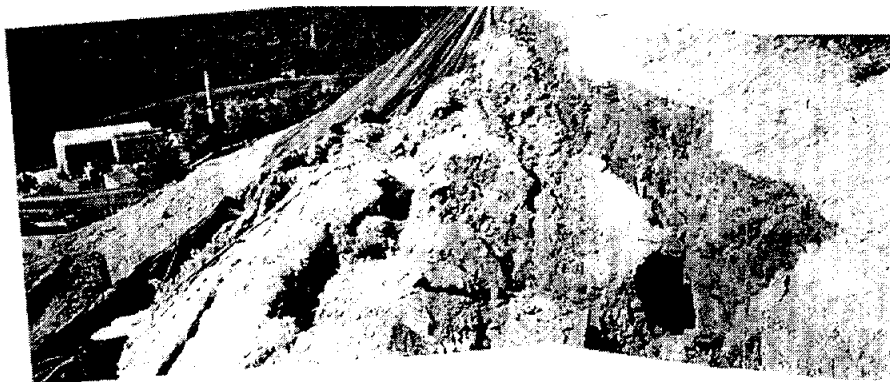
Fig. 28. Photograph of the third landside.

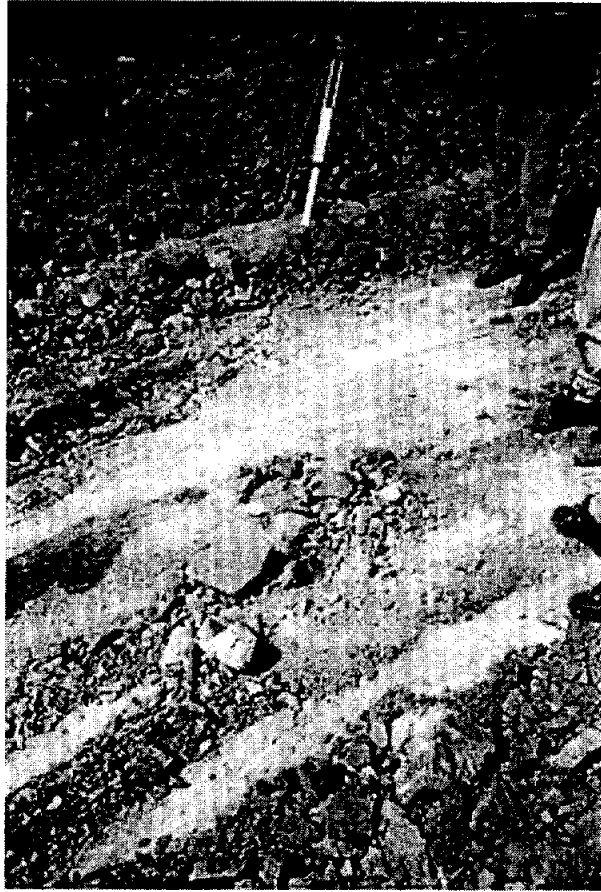
Fig. 29. Exposed slide plane(about 12° dip).

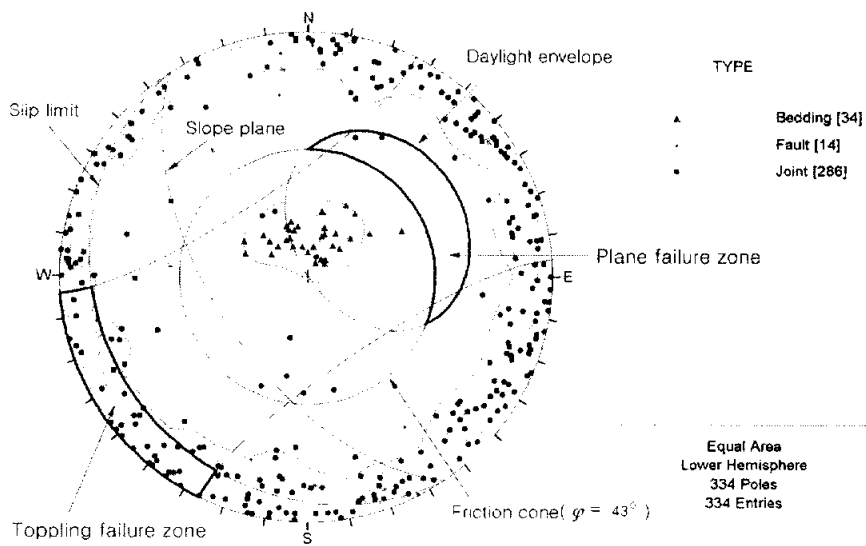
산사태가 발생하기전 사면의 주향과 경사를 도면으로부터 획득하였고, N34°W, 59°SW로 확인되었다. 측정된 모든 수직절리와 층리의 주향 및 경사들을 입력시킨 결과 신선한 암석의 내부마찰각(ϕ)을 43°(자연상태, 부록 참조)를 적용했을 때는 평면파괴의 위험성이 거의 없었으나 전도파괴의 가능성은 있는 것으로 분석되며(Fig. 31), 활동면에서 채취한 점토시료 직접전단시험 결과인 내부마찰각 21°(자연상태, 부록 참조)를 적용하였을 때는 전도파괴(toppling) 및 평면파괴의 위험성이 있는 것으로 확인되었다(Fig. 32).

Fig. 31. Analysis of stereographic projection method($\phi=43^\circ$).

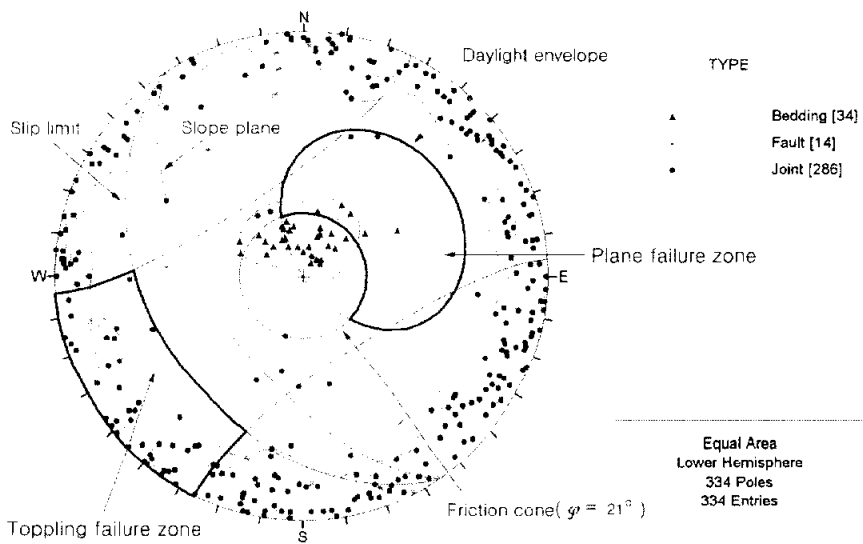
Fig. 32. Analysis of stereographic projection method($\phi=21^\circ$).

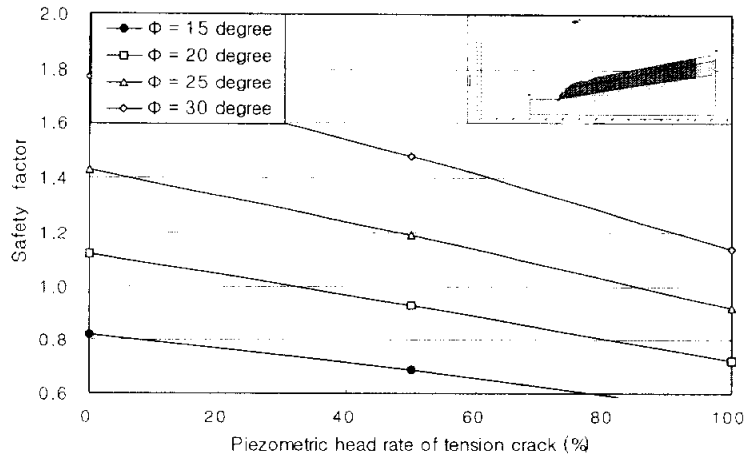
Fig. 33은 정착력이 $0.0t/m^2$ 인 경우로, 내부마찰각은 15, 20, 25, 30° 인 경우의 안정해석 결과이다. 여기서 X축의 인장균열 수두비는 인장균열의 높이에 대해 인장균열에 물이 찬 높이의 비로 표시하였다. 이와 동일한 경계조건에서 정착력을 각각 $1.0t/m^2$ (Fig. 34)과 $2.0t/m^2$ (Fig. 35)으로 증가시켜서 안전율의 변화를 비교분석하였다.

Fig. 33. Variation of safety factor with angle of internal friction and piezometric head rate ($c=0.0t/m^2$).

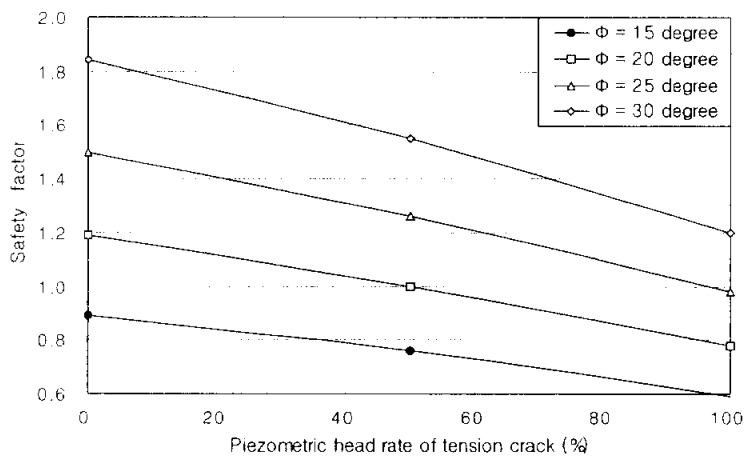
Fig. 34. Variation of safety factor with angle of internal friction and piezometric head rate ($c=1.0t/m^2$).

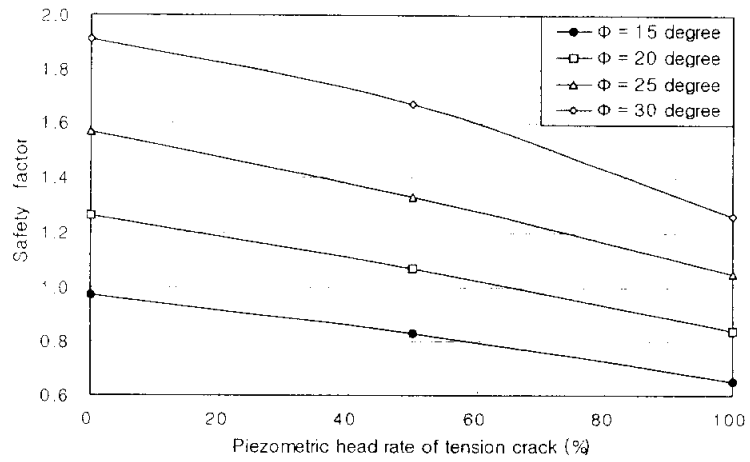
Fig. 35. Variation of safety factor with angle of internal friction and piezometric head rate ($c=2.0t/m^2$).

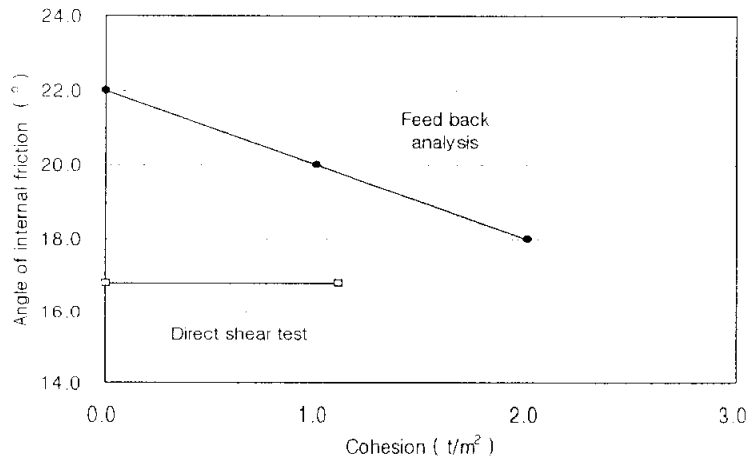
Fig. 36. Cohesion and angle of internal friction by feed back analysis (50% piezometric head) and direct shear test.

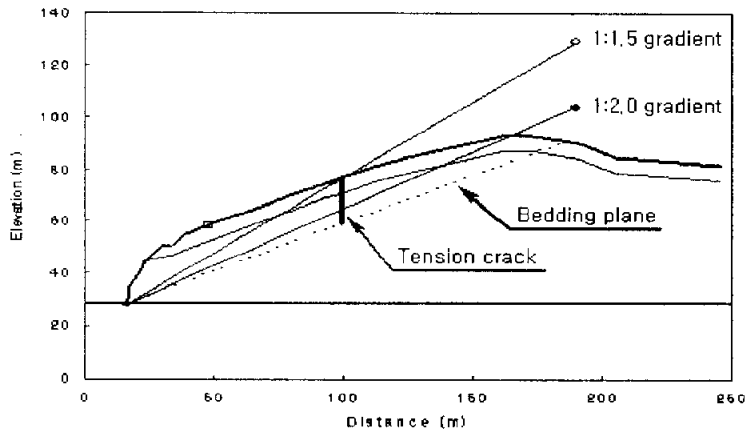
붕괴가 발생한 사면의 보수를 위해 정지작업을 수행하여야 한다. 본 사면의 경우 활동면 상부에 20여 m의 수직 인장균열이 존재하기 때문에 붕괴사면 위의 원사면이 불안정한 상태가 된다. 본 절에서는 전체사면의 안정을 유지할 수 있는 사면 절취경사를 제안하였다. 이를 위해 앞 절에서 결정된 강도정수를 이용하여 사면절취경사에 따른 안전율을 계산하였다. Fig. 37은 사면경사를 1:1.5와 1:2.0으로 절취할 경우의 단면을 파괴전 단면에 나타낸 것이다. Fig. 38과 Fig. 39는 각각의 사면경사에 대해 사면안정해석을 수행한 단면을 보인 것이다. 강우시의 조건을 고려해 주기 위해서 층리면 상부의 인장균열과 활동면에 수압이 작용하는 것으로 가정하였으며, 수압의 크기를 변화시켜가며 해석을 하였다.

Fig. 37. C-C' Cross section by slope gradients.

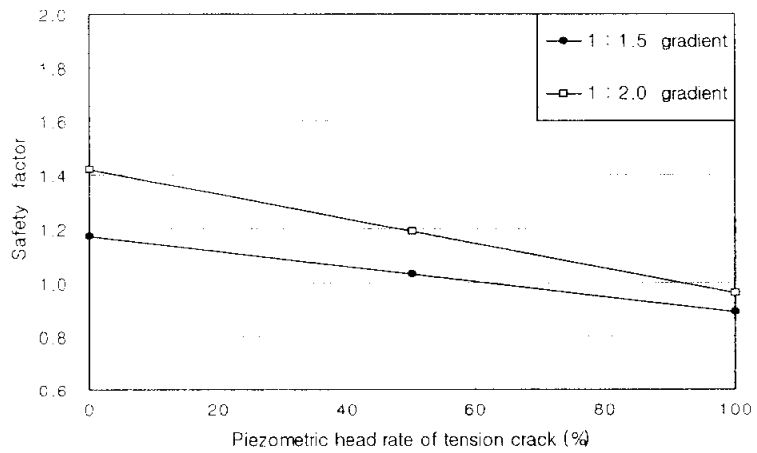
Fig. 40은 위의 두가지 해석결과를 보인 그림이다. 사면경사를 1:1.5로 절취할 경우 건기시의 안전율은 1.17로 안전측에 들지만 인장균열의 수압 50% 정도 작용하면 최소안전율이 1.03으로 영구사면으로서의 설계를 위한 안전율로는 부족하다. 반면 1:2.0의 경사로 절취할 경우는 건기시 안전율이 1.42로 앞의 결과보다 큰 안전율을 유지할 수 있는 것으로 산정되었으며, 인장균열에 50% 수압이 작용할 경우 1.19정도의 안전율이 계산되었다.

Fig. 40. Variation of safety factor with slope gradient and piezometric head rate.

다. 이 경우 사면설계를 위한 최소안전율을 어느 정도를 볼 것인가에 따라 다르지만, 본 사면과 같이 현재 4차선도로가 있고, 고속도로 진입램프와 같은 중요 구조물이 있기 때문에 이 보다는 더 큰 안전율이 유지될 수 있도록 보강을 할 필요가 있을 것으로 사료되었다.

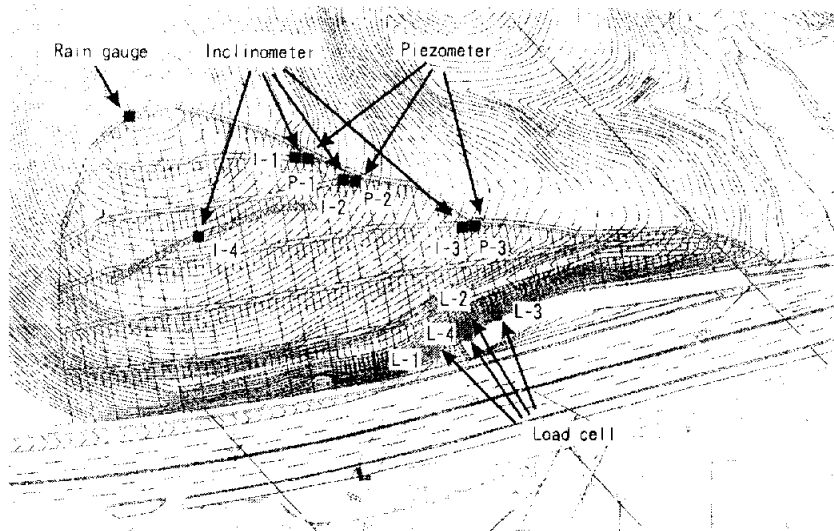
Fig. 41. Monitoring Equipments for maintenance monitoring.

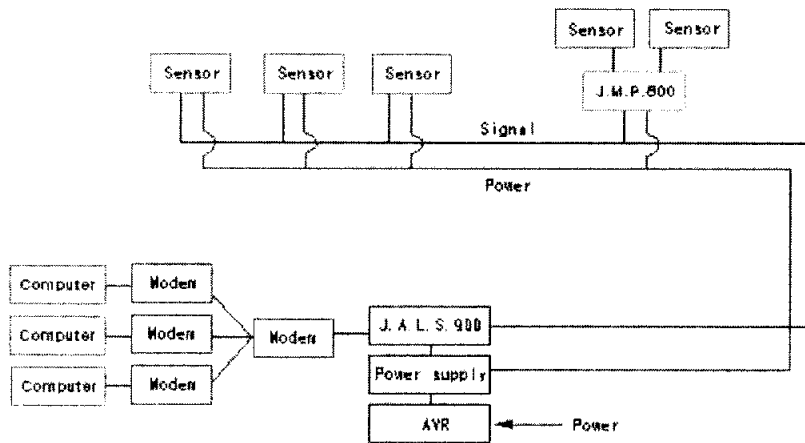
우량계의 측정은 수동으로 하여 부산기상청과 비교분석하였으며, 우량계를 제외한 모든 자동 계측자료는 모뎀을 통해 연구실의 컴퓨터와 연결되었고, 자료의 획득, 분석을위한 계측관련 소프트웨어는 (주)진산지오시스템의 Zerozone ver.1.0을 이용하였다. 전체적인 실시간 계측 계통도는 Fig. 42와 같다.

Fig. 42. Flow chart of real-time monitoring system

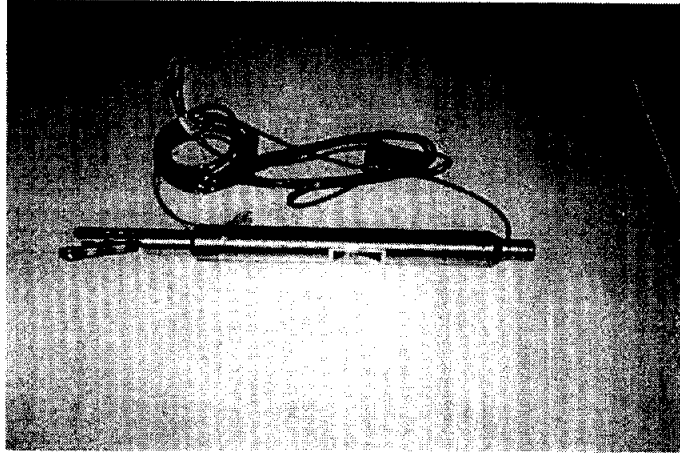
Fig. 43. Photograph of the inclinometer sensor(probe).

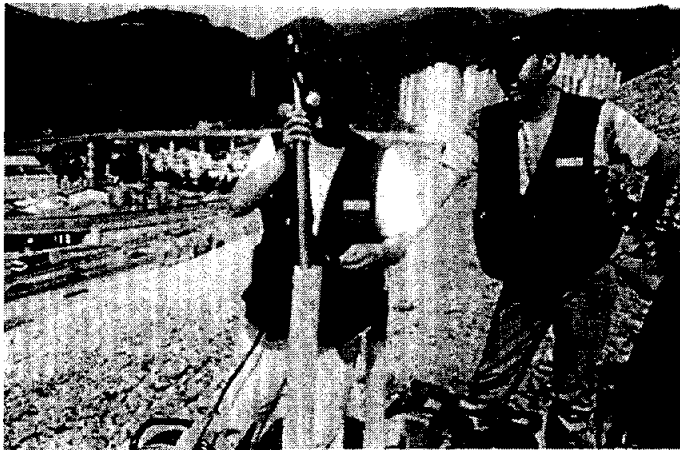
Fig. 44. Photograph of the inclinometer tube and measurement

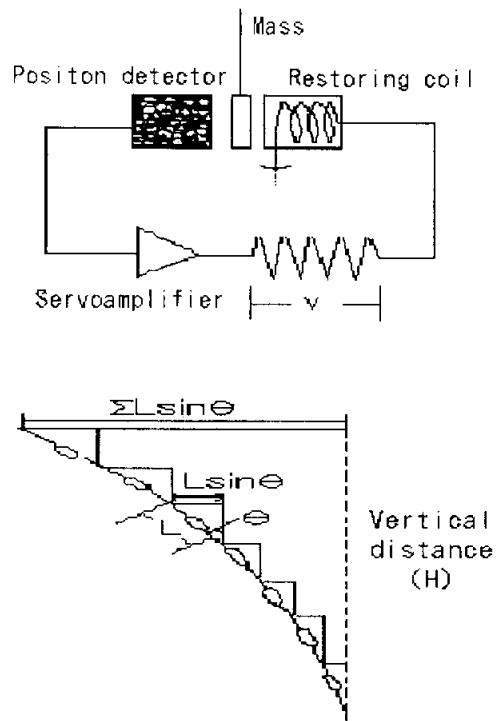
일반적인 수동 경사계는 지반에 특수 제작된 케이싱을 설치하고 그 속에 탐침기(probe)를 내려 기울기를 알아내는 것이며, 자동측정경사계는 이 탐침기의 역할을 전기비저항센스로 한다. 축의 기울기는 부착저항 스트레인 게이지, 진동현 스트레인 게이지 등을 이용하여 측정할 수 있으나, 현재 널리 이용되는 경사계의 원리는 평행력 가속도계(force balance accelerometer)의 원리가 이용된 것으로 검전기(position detector)의 자장내에 한 질점(mass)이 놓여 있고, 탐침기가 기울어지면 이 질점은 중력의 작용에 의하여 중력의 방향으로 기울고, 이로 인하여 검전기에 전류의 변화가 발생된다. 이러한 변화는 서보진폭기(servoamplifier)를 통해 복원코일(restoring coil)로 피드백된다. 이때 질점은 초기상태의 영점 위치로 복원하고자하는 동일한 전자기력을 반대방향으로 가지게 되므로 평형이 이루어져 움직이지 않는다. 전류가 저항기를 통과할 때의 전압을 측정할 수 있으며 이 전압은 질점을 평형상태로 유지하려는 힘과 정비례한다. 이러한 원리로 비례상수를 곱하여 수평거리가 계산되는 원리이다(Fig. 45).

Fig. 45. Circuit diagram of the inclinometer sensor and calculation of horizontal displacement.

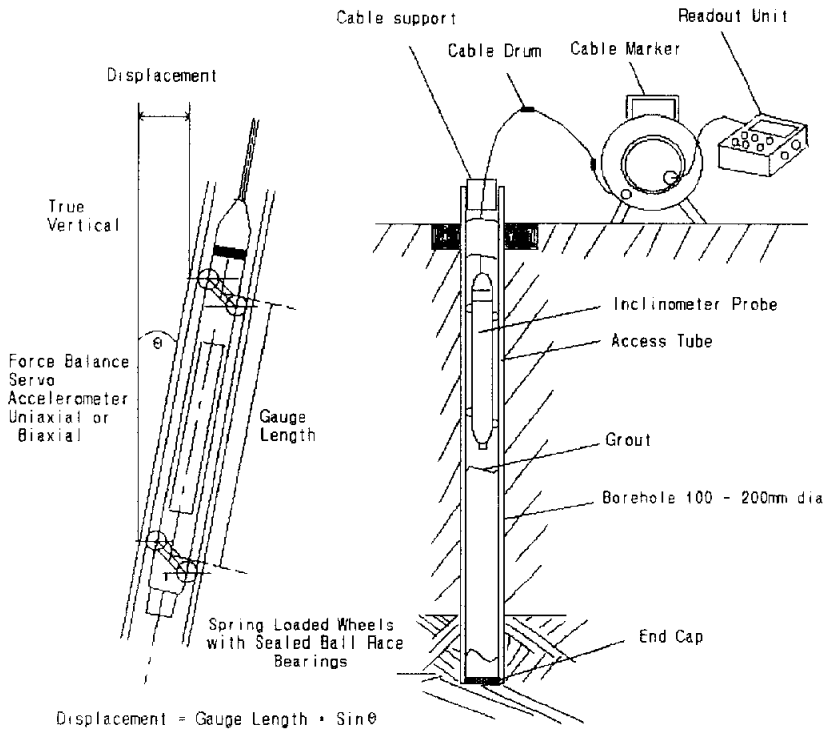
Fig. 46. Sketch showing the principle of horizontal displacement calculation and in-situ measurement.

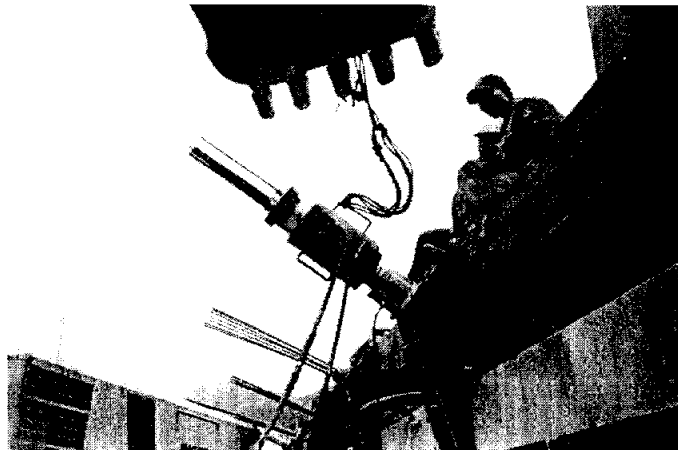
Fig. 50. Photograph of earth anchor load cell and measurement.

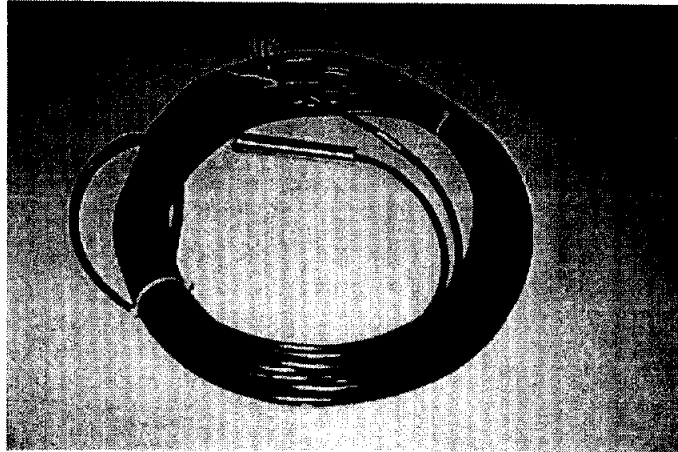
Fig. 51. Photograph of the piezometer sensor(vibrating wire type).

- ① 설치 전에 간극수압계 Tip을 24시간 동안 물에 담가 Tip에 있는 기포를 완전히 제거한다.
- ③ 간극수압계는 필히 연약한 점토나 실트층에 설치하여야 하며 굴진공은 설치 전에 굴진 Slime이 없도록 깨끗하게 세척한다.
- ④ 설치전 설치 위치 하부에 깨끗한 모래를 약 30cm정도 두께로 깔아준다.
- ⑤ 물속에 잠겨있는 간극수압계를 잠긴 채로 현장에 운반한후 Sand Bag을 이용하여 원하는 위치에 설치한다.
- ⑥ 설치된 간극수압계 위에 모래로 투수층(약 15cm 이상)을 형성한 뒤 그 위에 벤토나이트 펠렛으로 차수층(약 50cm 이상)을 형성한다.
- ⑦ 상부까지 시멘트+벤토나이트액으로 그라우팅을 실시한 후 케이싱을 회수한다.
- ⑧ 케이블 보호대를 설치하여 성토시 케이블의 파손을 방지한다.

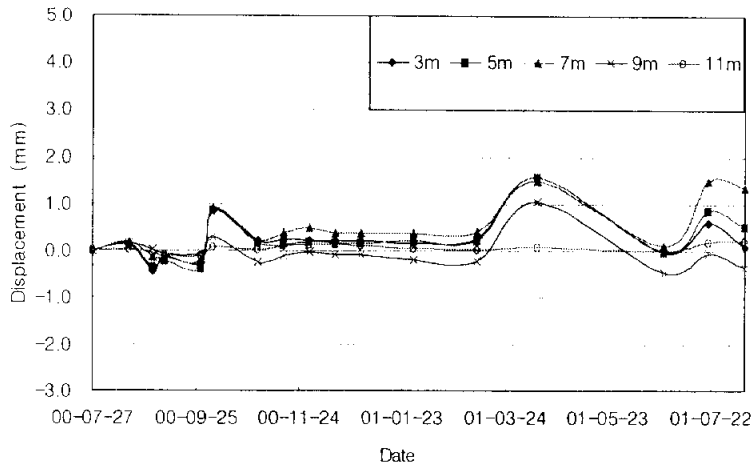
Fig. 53. Result of horizontal displacement with inclinometer(I-1, manual measurement).

앞에서도 언급한 바와 같이 이 시기에 수동측정공의 자료에 의하면 변위가 가파르게 증가하였으며 자동측정공들의 경우도 같은 양상을 보인다 (그림 5 참조). 다만, 자동측정공의 변위량은 수동측정공의 약 10배 정도가 되어 센서의 민감도/안정성 및 공내 설치에 따른 기술적인 문제점에 기인하는 것으로 사료된다.

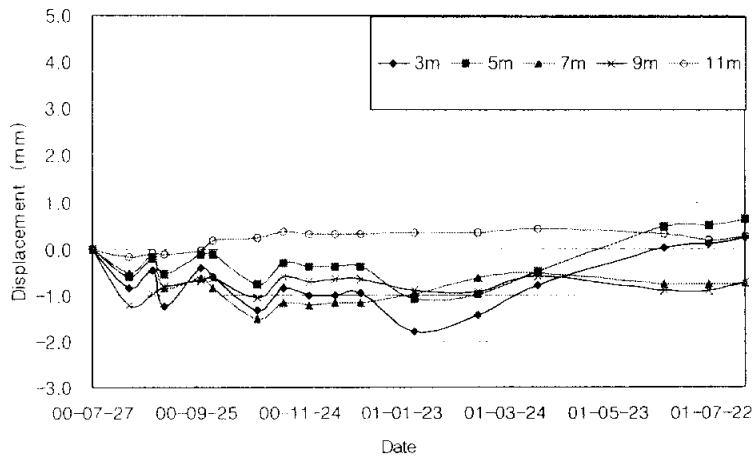
Fig. 54. Result of horizontal displacement with inclinometer(I-2, manual measurement).

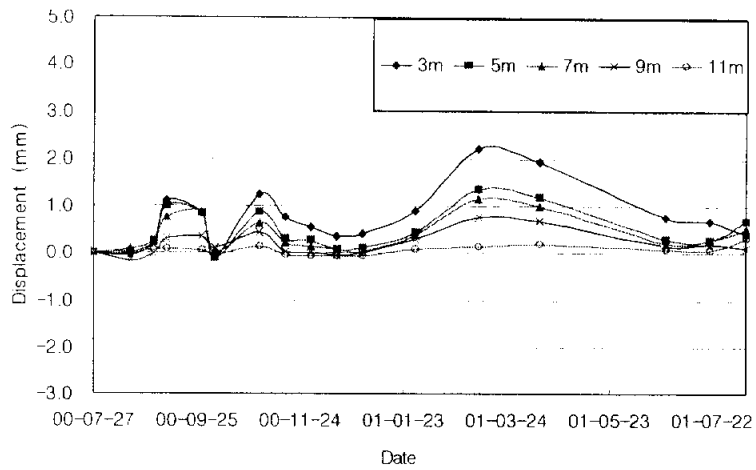
Fig. 55. Result of horizontal displacement with inclinometer(I-3, manual measurement).

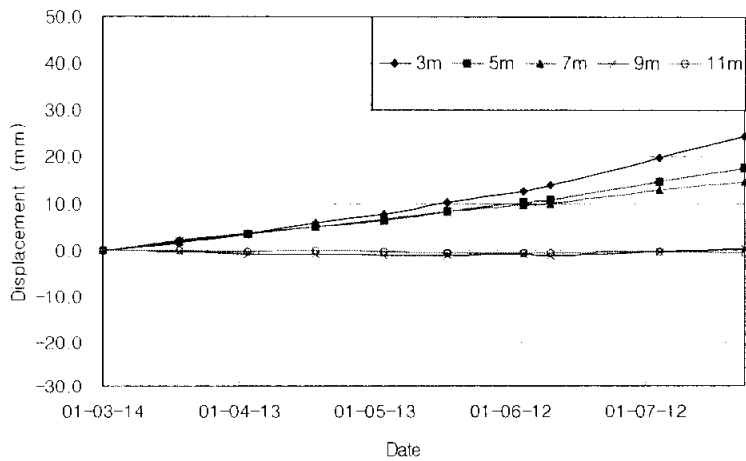
Fig. 56. Result of horizontal displacement with inclinometer(I-1, automatic measurement).

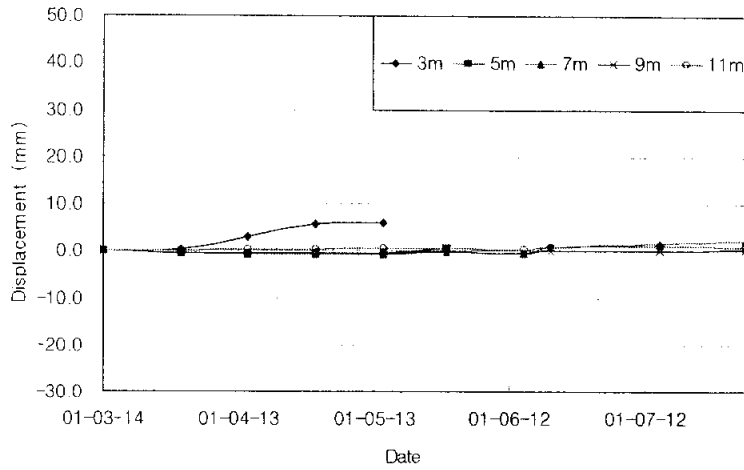
Fig. 57. Result of horizontal displacement with inclinometer(I-2, automatic measurement).

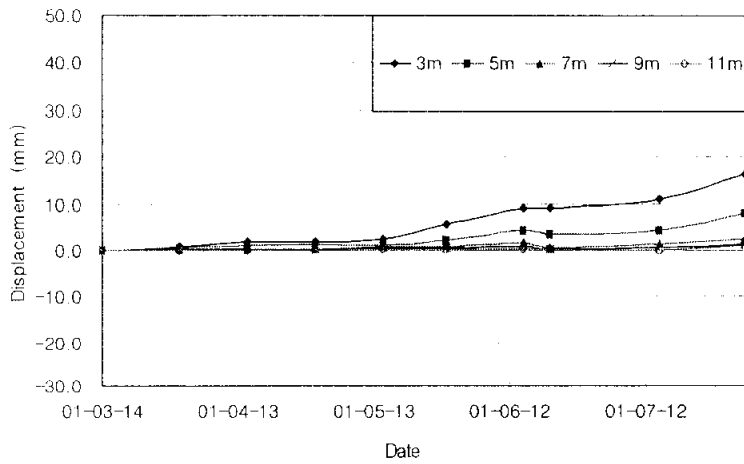
Fig. 58. Result of horizontal displacement with inclinometer(I-3, automatic measurement).

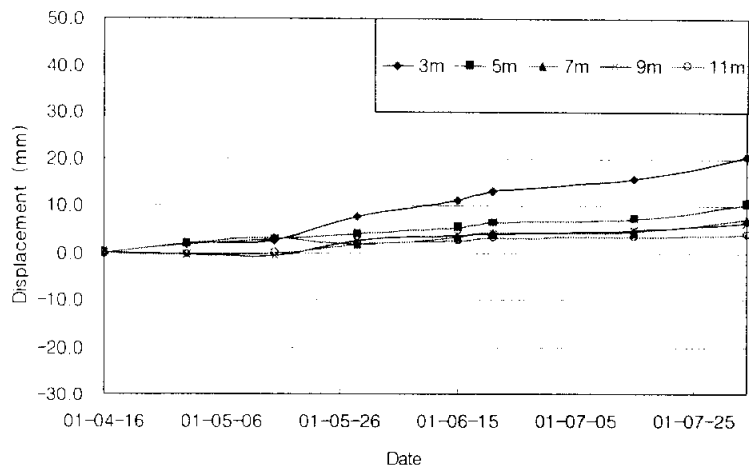
Fig. 59. Result of horizontal displacement with inclinometer(I-4, manual measurement).

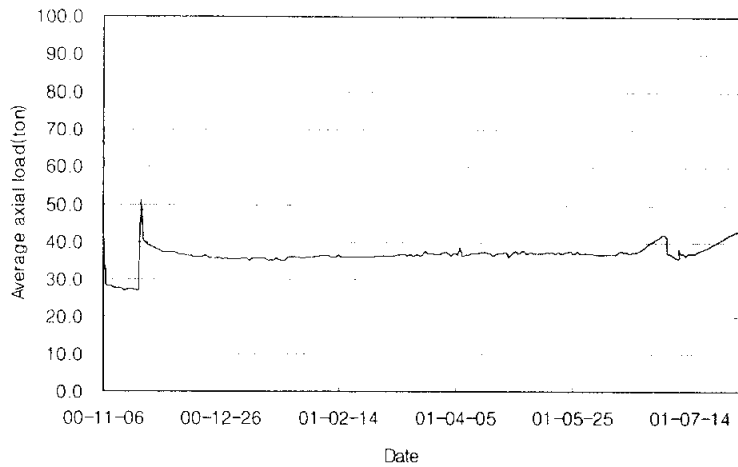
Fig. 60. Result of average axial load with load cell(L-1).

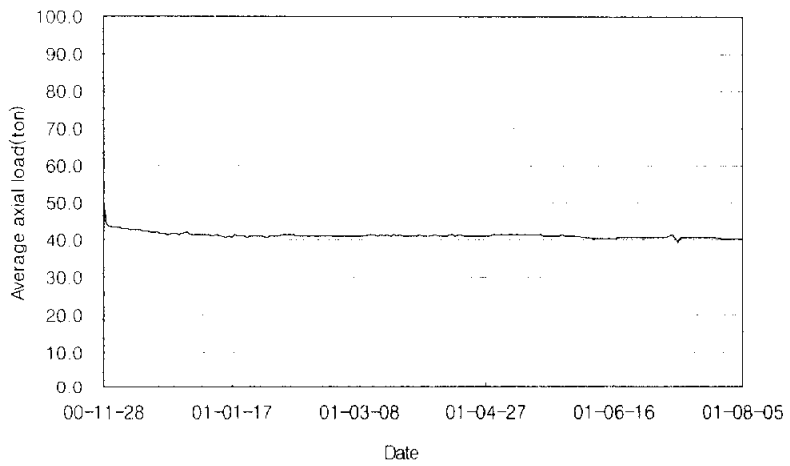
Fig. 61. Result of average axial load with load cell(L-2).

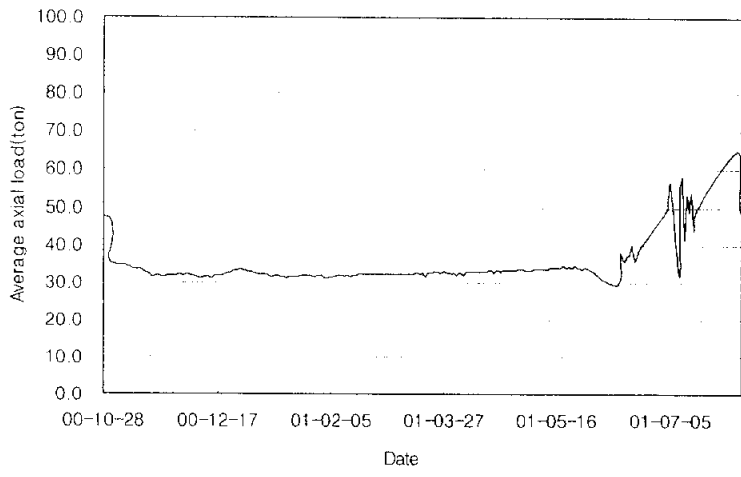
Fig. 62. Result of average axial load with load cell(L-3).

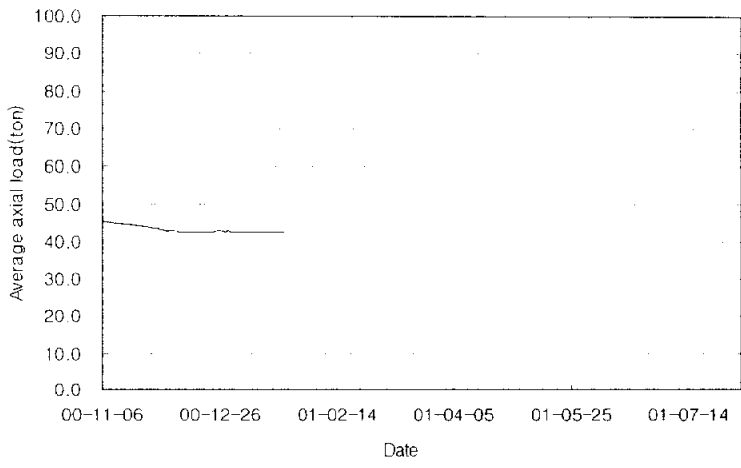
하중계 L-4는 2000년 10월 17일부터 계측이 실시되었으나 센서의 이상으로 인하여 2001년 1월 25일 이후 계측이 불가능 하였다.

Fig. 63. Result of average axial load with load cell(L-4).

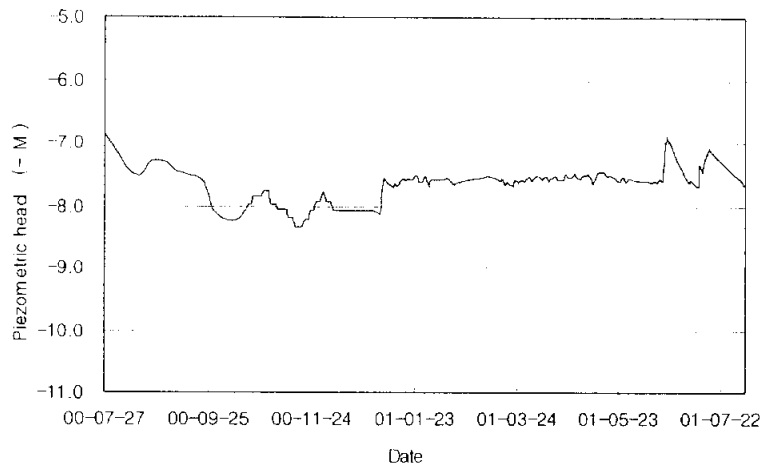
Fig. 64. Result of piezometric head with pore pressure(P-1).

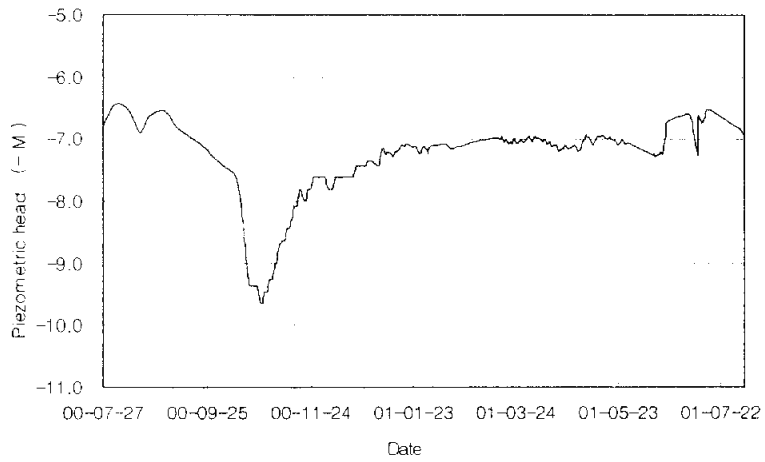
Fig. 65. Result of piezometric head with pore pressure(P-2).

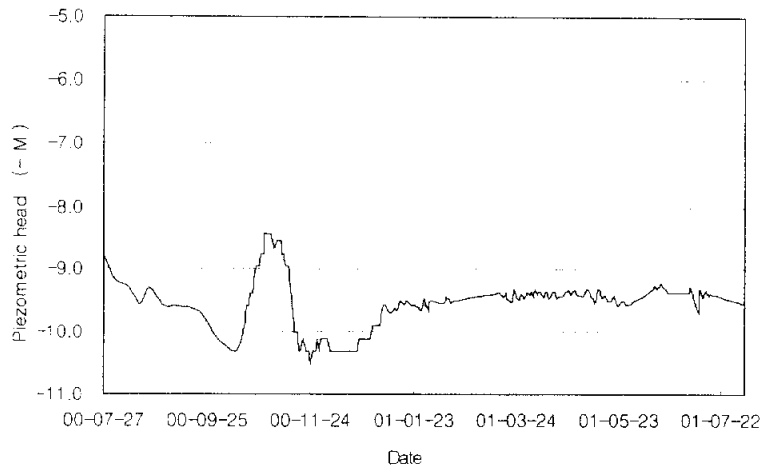
Fig. 66. Result of piezometric head with pore pressure(P-3).

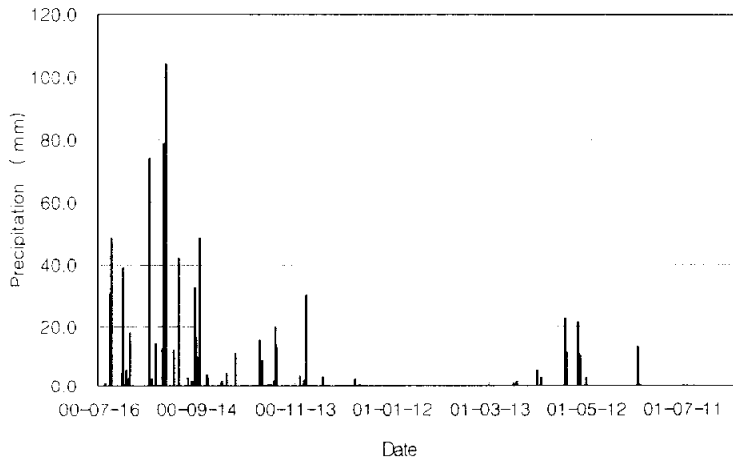
Fig. 67. Histogram of precipitation in the Busan area(from the 16th of July, 2000 to the 14th of August, 2001).

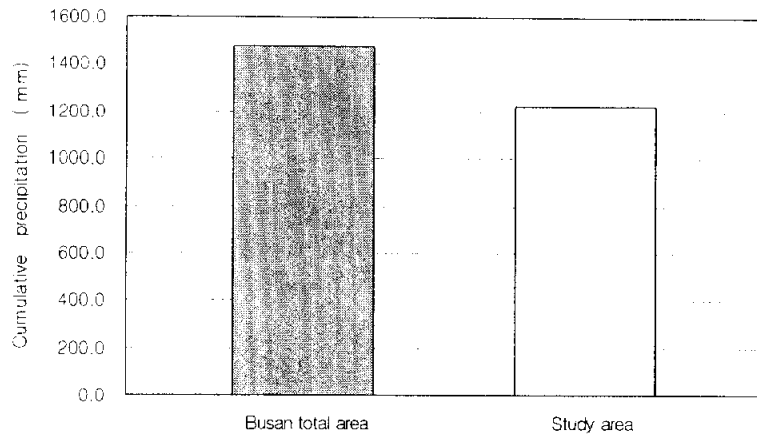
Fig. 68. Histogram of cumulative precipitation(from the 16th of August, 2000 to the 14th of August, 2001).

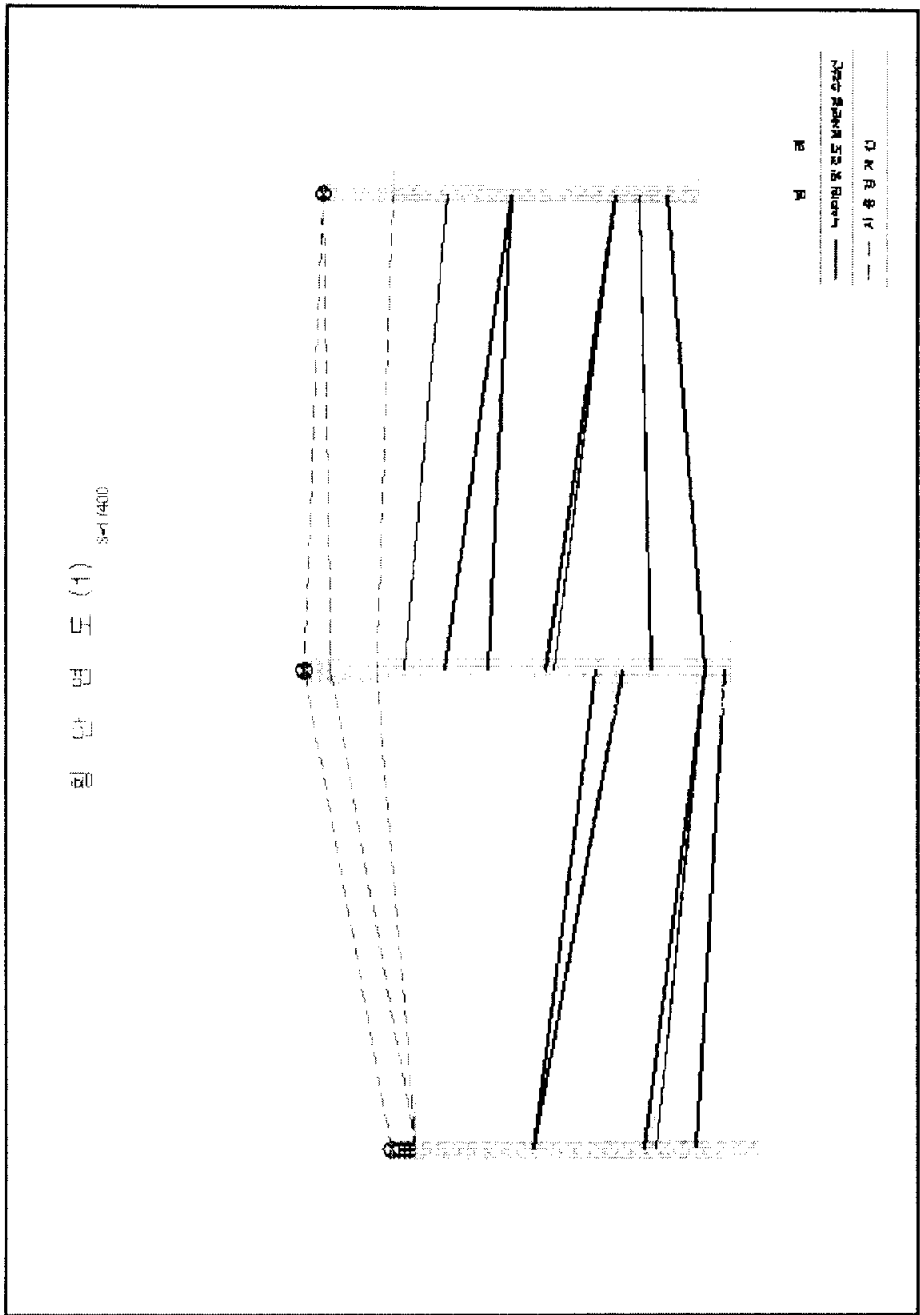
- 풍화정도는 대부분 신선한(Fresh)상태로 산출되어지나, 암반에 발달한 불연속면은 지하수 유입에 의한 광물성분의 산화작용, 점토질 협재등으로 풍화가 다소 발달되어 있다.
- 절리간격은 전반적으로 조밀함(Close Spacing:60~200mm)으로 나타난다. 특히, 파쇄대가 발달한 지점(NX-1:12.0~20.0, 24.5~26.0, 34.0~35.5m, BH-5:2.0~3.5, 9.5~11.0, 18.5~20.0m, GW-1:9.6~12.5, 14.7~17.7, 19.2~20.0, 22.7~24.1, 25.5~27.0, 28.5~29.8m)에서는 매우 조밀함(Very Close Spacing:20~60mm)으로 나타난다. 따라서 본 조사지역에서는 전반적으로 조밀함 이하의 절리간격을 보이고 있다.
- 불연속면은 침투수의 유입으로 광물성분의 산화, 점토 충전물 협재, 특히 녹색이암으로 판단되는 암층이 풍화발달하여, 점토질화로 진행중인 것으로 관찰되어진다.

그림 5. 횡단면 1(BH-5~NX-1~GW-1)

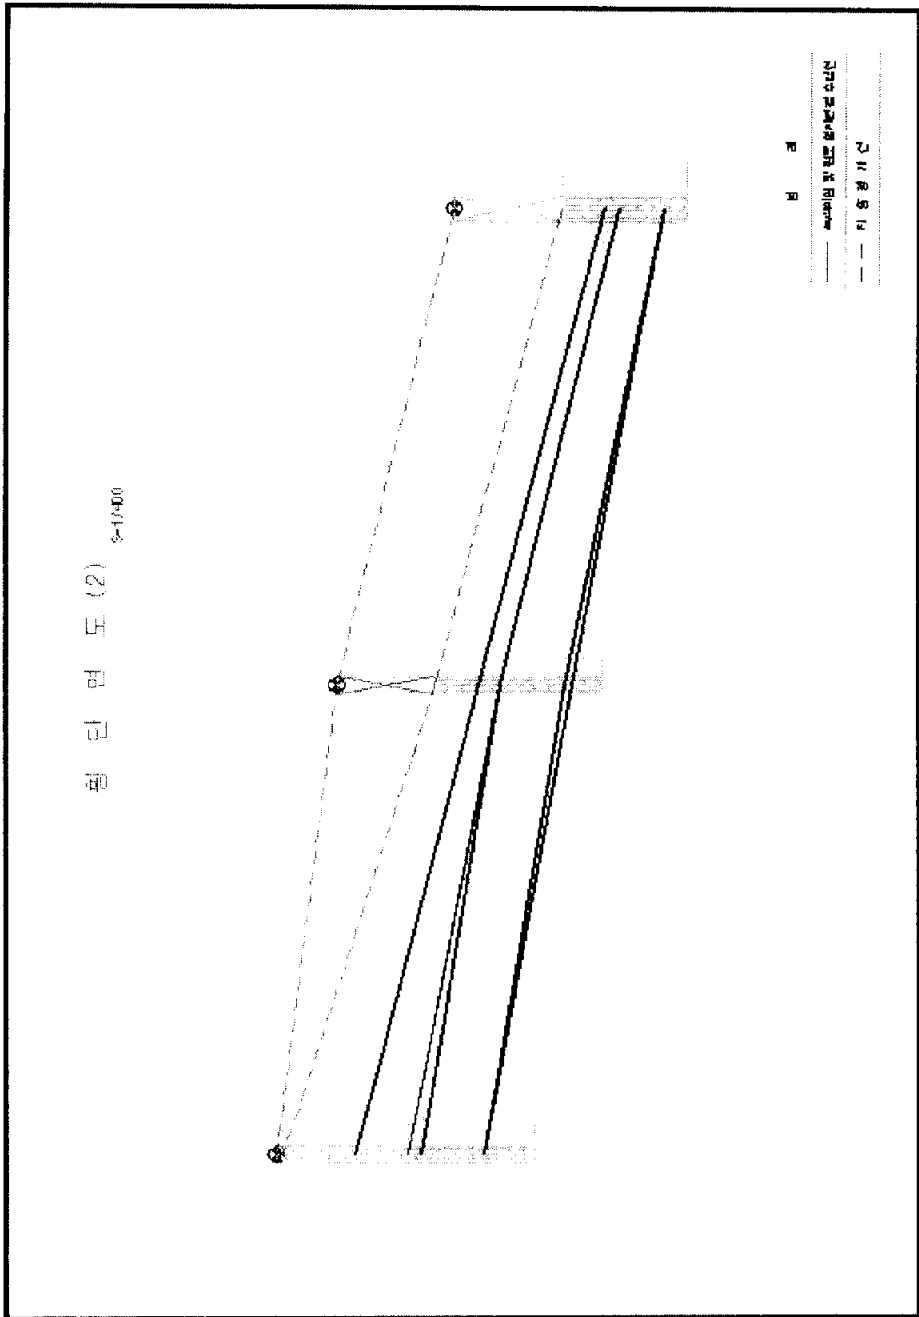
- 풍화정도는 대부분 신선한(Fresh)상태로 산출되어지나, 암반에 발달한 불연속면은 지하수 유입에 의한 광물성분의 산화작용, 점토질 협재등으로 풍화가 다소 발달되어 있다.
- 절리간격은 전반적으로 조밀함(Close Spacing:60~200mm)으로 나타난다. 특히, 파쇄대가 발달한 지점(GW-2:9.0~15.0m, 34.0~35.5m, BH-4:0.5~9.0, 13.0~13.5, 17.3~21.0, NX-2:8.2~13.5m)에서는 매우 조밀함(Very Close Spacing:20~60mm)으로 나타난다. 따라서 본 조사지역에서는 전반적으로 조밀함 이하의 절리간격을 보이고 있다.
- 불연속면은 침투수의 유입으로 광물성분의 산화, 점토 충전물 협재, 특히 녹색이암으로 판단되는 암층이 풍화발달하여, 점토질화로 진행 중인 것으로 관찰되어진다.

그림 6. 횡단면 2(BH-4~NX-2~GW-2)
