이학석사 학위논문

황령산 산사태 원인 분석 및
유지관리 계획 결과의 연구

Study on Analysis for Factors Inducing the Hwangnyeong Mountain Landslide and Analysis for the Result of Maintenance Monitoring

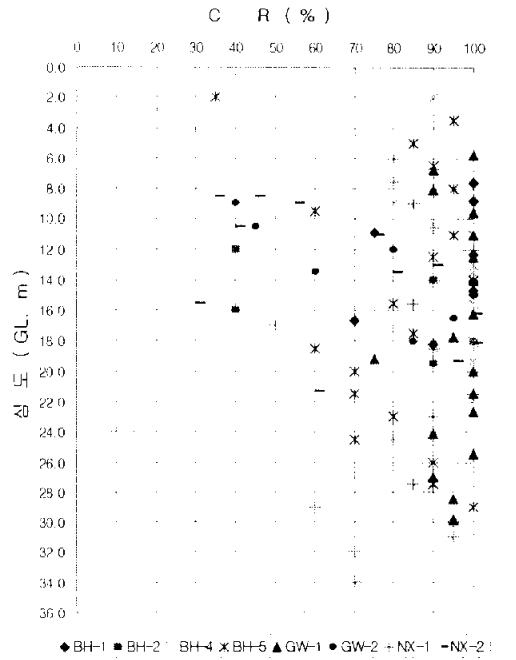
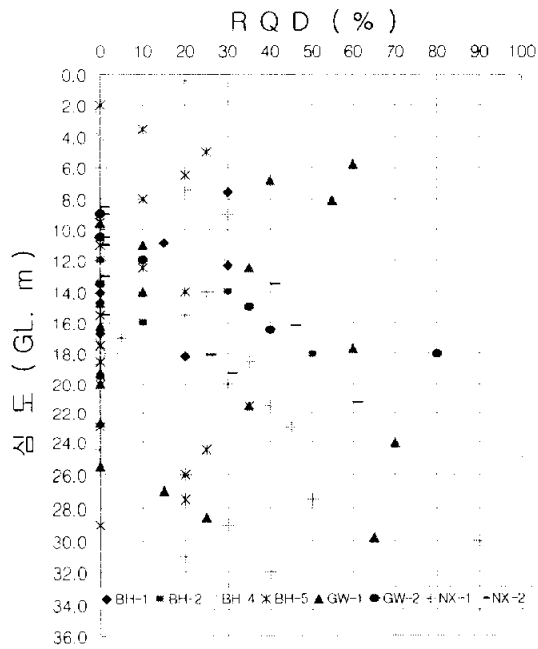
그림 7. 심도에 따른 CR 및 RQD 관계(총괄)

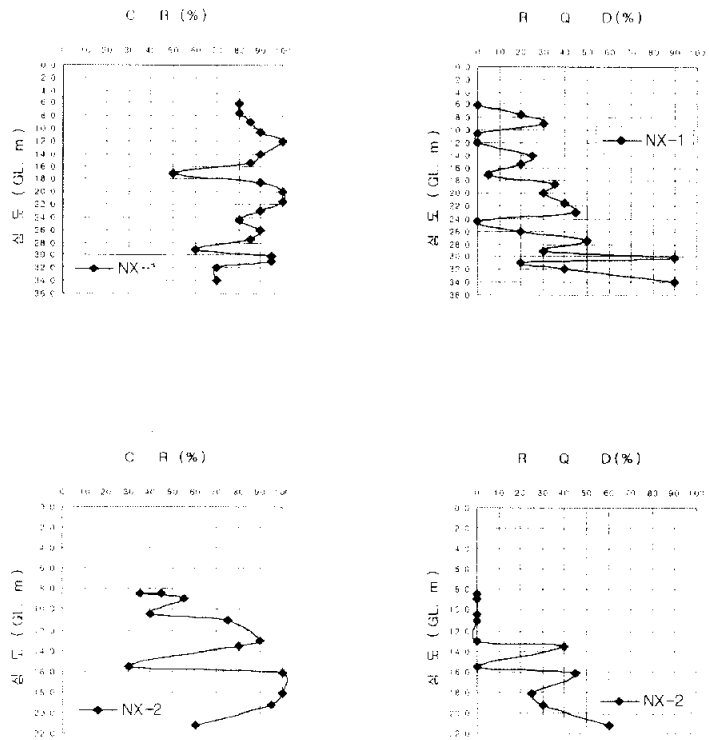
그림 8. 심도에 따른 CR(%) 및 RQD(%) 관계(중단면 1)

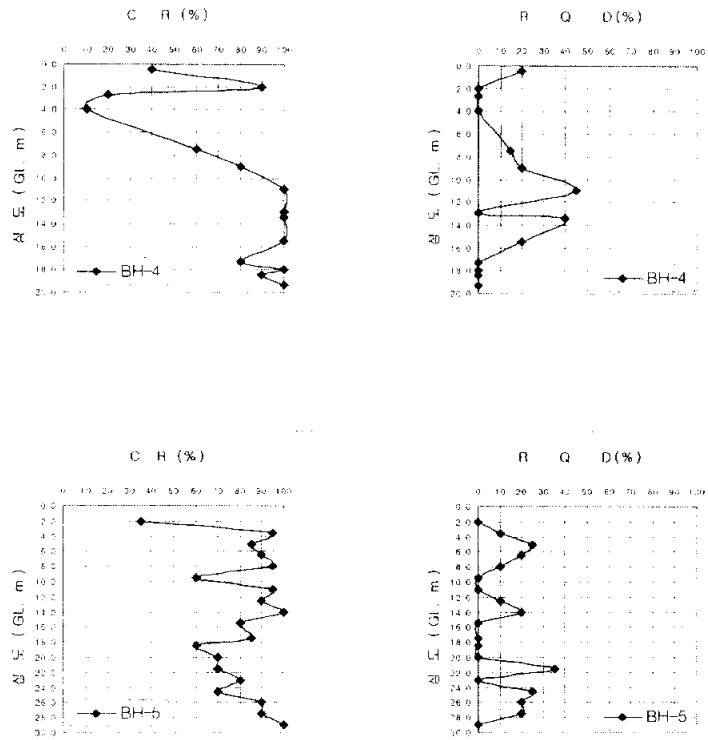
그림 9. 심도에 따른 CR(%) 및 RQD(%) 관계(종단면 2)

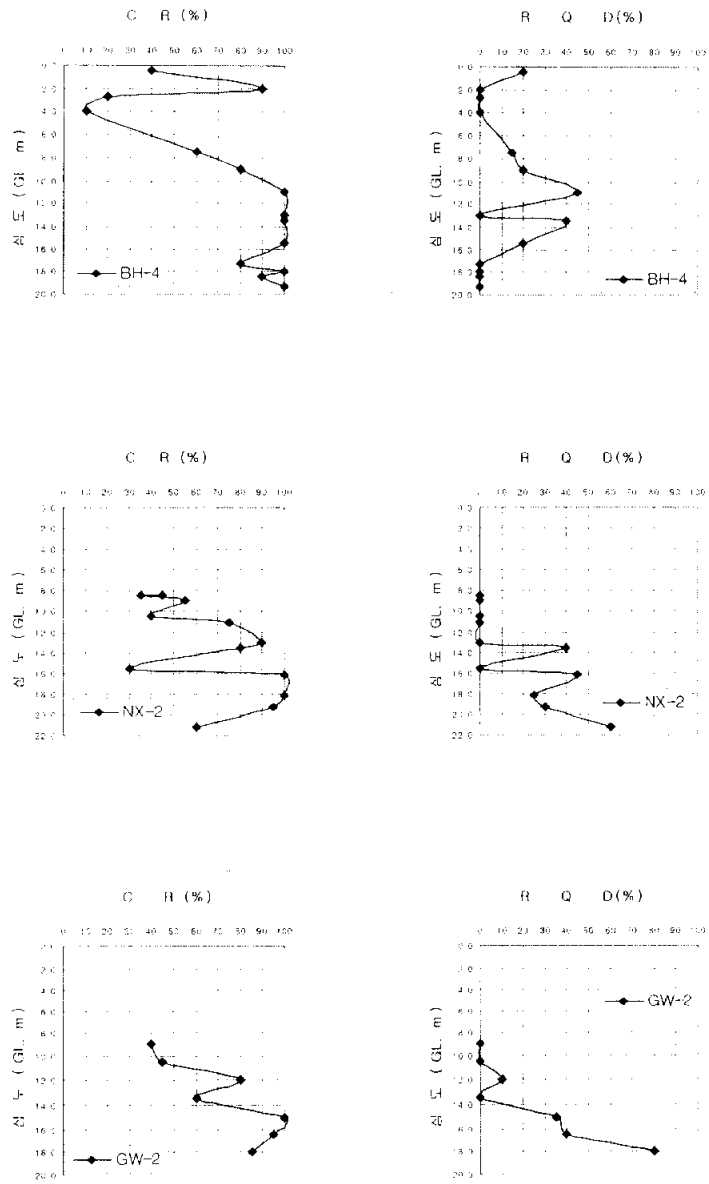
그림 12. 심도에 따른 CR(%) 및 RQD(%) 관계(횡단면 2)

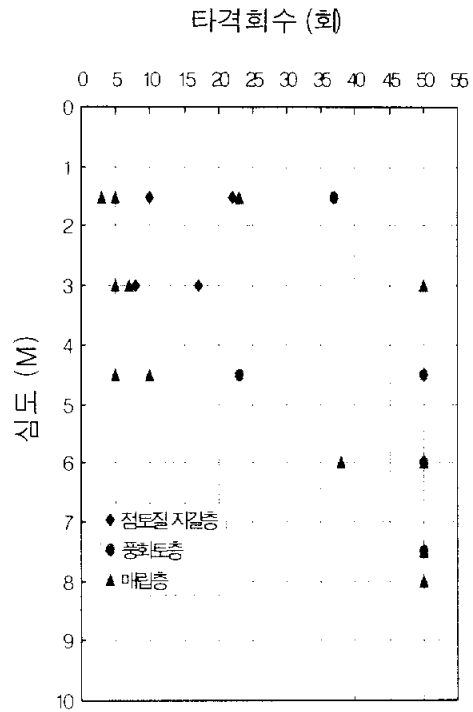
전술한 표준관입시험은 조사지점 심도에 따라 1.5~2.0m 간격 또는 지층의 변화시에 시행하는 것을 원칙으로 하였다.

그림 14. 지층별 표준관입시험 결과표

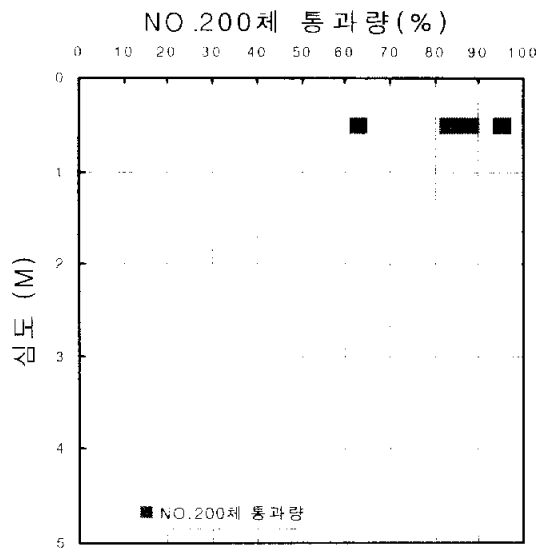
- 풍화대층의 NO.200체 통과량 63~95%(평균85.1%)로 분포하고 있다(그림 15 참조).

그림 15. 공번별 NO.200체 통과량

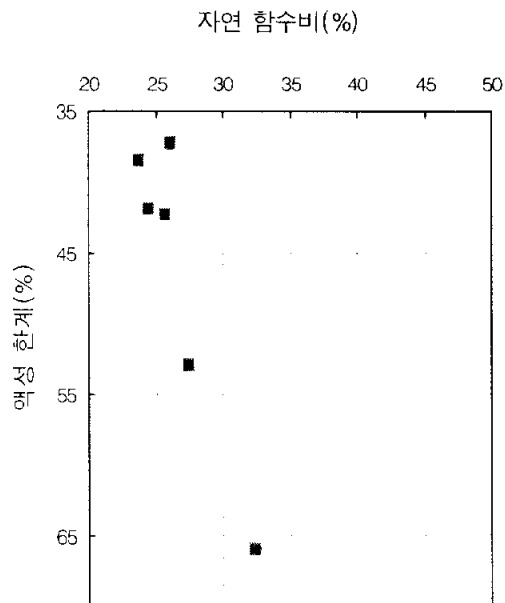
- 채취된 시료의 자연함수비는 23.75~32.33%(평균26.61)로 전반적으로 낮게 나타난다.
- 액성한계는 37.2~65.9%(평균46.4)로 자연 함수비보다 높은 상태로 존재하며, 소성한계는 자연함수비와 비슷하게 나타난다(그림 16 참조).

그림 16. 공변별 자연 함수비 및 액성한계 분포

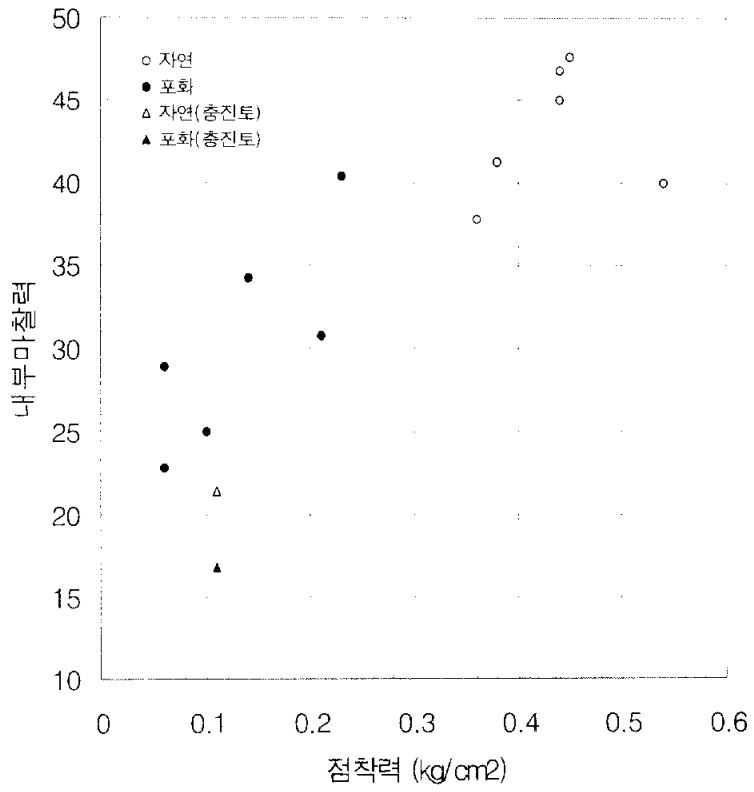
- 직접전단시험에 의한 강도정수 평가는 자연상태와 포화상태에 대해서 확인하였다.
- 그 결과, 자연상태의 강도정수는 $C=0.36\sim 0.54\text{kg/cm}^2$, $\Phi=37.7\sim 47.6^\circ$ 이고, 포화상태의 강도정수는 $C=0.06\sim 0.23\text{kg/cm}^2$, $\Phi=22.8\sim 40.3^\circ$ 으로 나타난다.
- 강도정수값은 절리 등을 고려하지 않은 것이므로, 자연상태보다 다소 높게 나타날 수 있다.
- 또, 기반암내에 협재된 충진토에 대한 강도정수평가를 위해 현장에서 충진토의 일부를 채취하여 토성치와 강도를 확인하였다.
- 채취된 시료는 모래섞인 점토로 나타나고, CL로 분류된다.
- 자연 함수비는 $W_n=20.4\%$ 이고, 액성한계 $W_L=41.6\%$, 소성한계 $W_p=17.8\%$ 로 $W_p < W_n < W_L$ 순으로 분포한다.
- 충진토의 강도정수는 자연상태에서 $C=0.11\text{kg/cm}^2$, $\Phi=21.4^\circ$, 포화상태에서 $C=0.11\text{kg/cm}^2$, $\Phi=16.8^\circ$ 로 확인됨으로서 기반암과 풍화대의 강도정수보다 충진토의 강도정수가 현저하게 작은 것으로 나타난다(그림 18 참조).

그림 18. 전단시험 결과 그래프
