工學博士 學位論文

이산화탄소 소화설비에서 누출로 인한  
질식사고의 원인분석과 대책에 관한 연구

釜慶大學校 大學院

消防防災工學協同課程

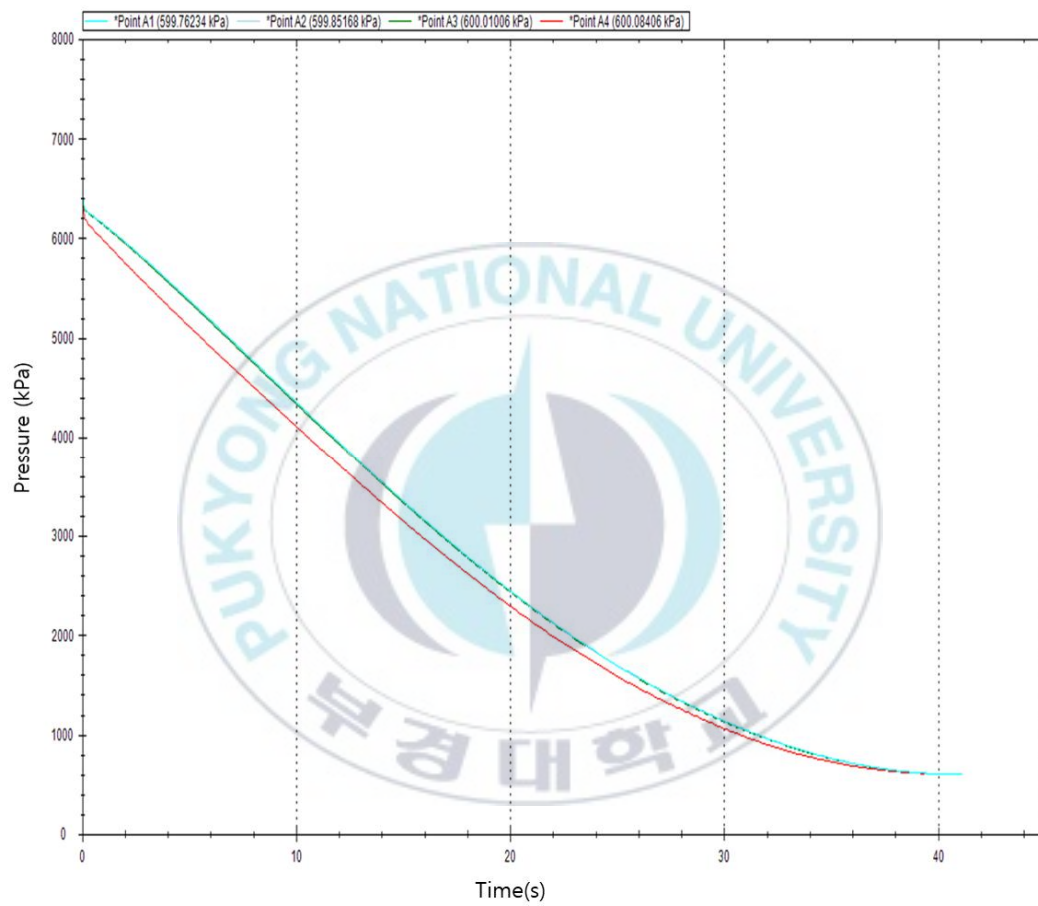
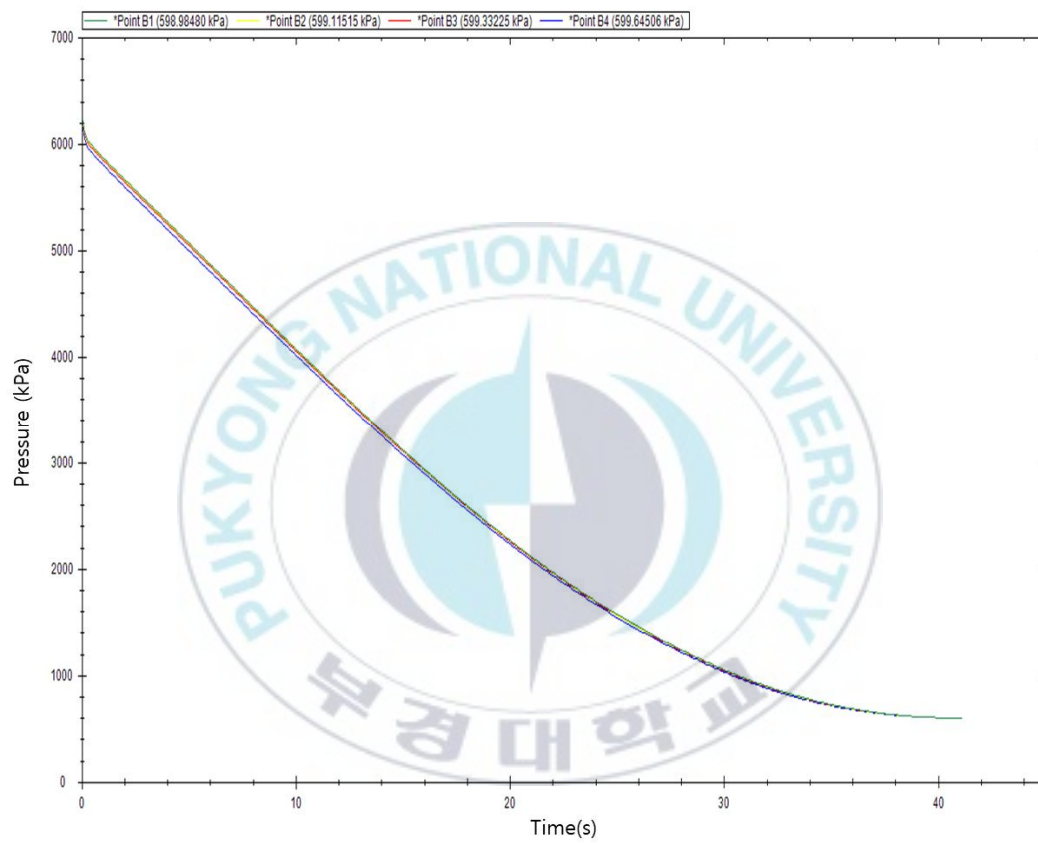
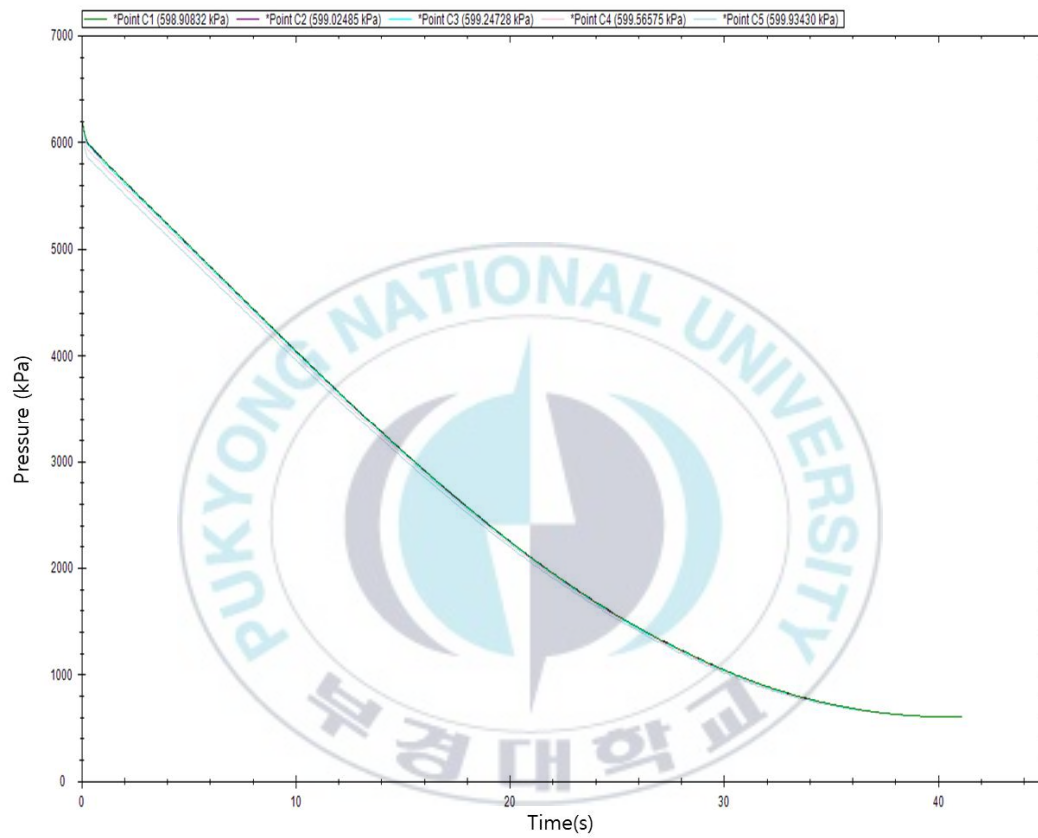
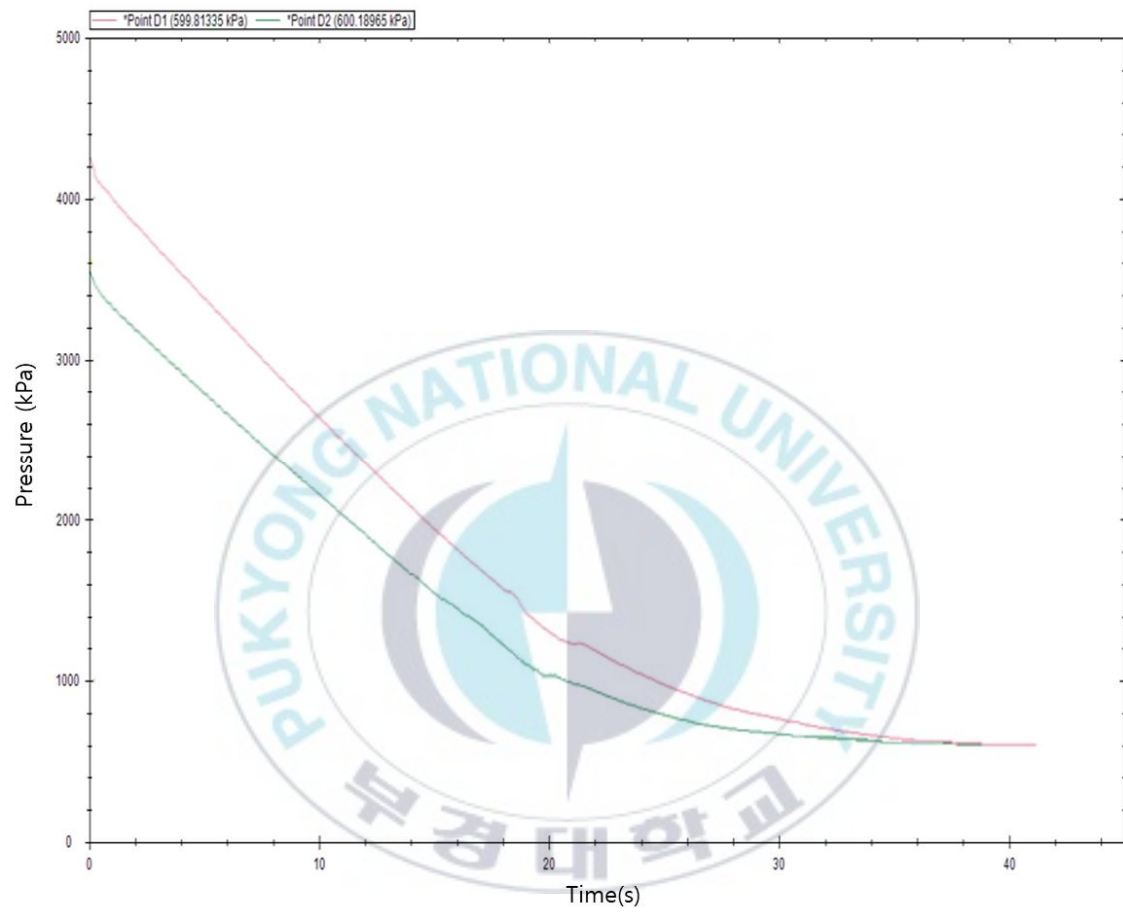
Point A, B, C, D지점에서의 압력변화는 Fig. 8, Fig. 9, Fig. 10 및 Fig. 11과 같다. 또한 D지점에서의 질량유량 분석결과는 Fig. 12와 같다.

이것은 Fig. 7에서 보이는 바와 같이, 선택밸브 D1은 화재감지 신호(작업 중 전선을 잘못 자름)를 받고 개방되어 CO<sub>2</sub>가 해당 방호구역으로 방출되었고, 선택밸브 D2는 배관에 가해진 CO<sub>2</sub>의 압력을 견디지 못하고 플랜지에서 이탈되면서 CO<sub>2</sub>가 집합관실 내부로 방출된 것을 보여준다.

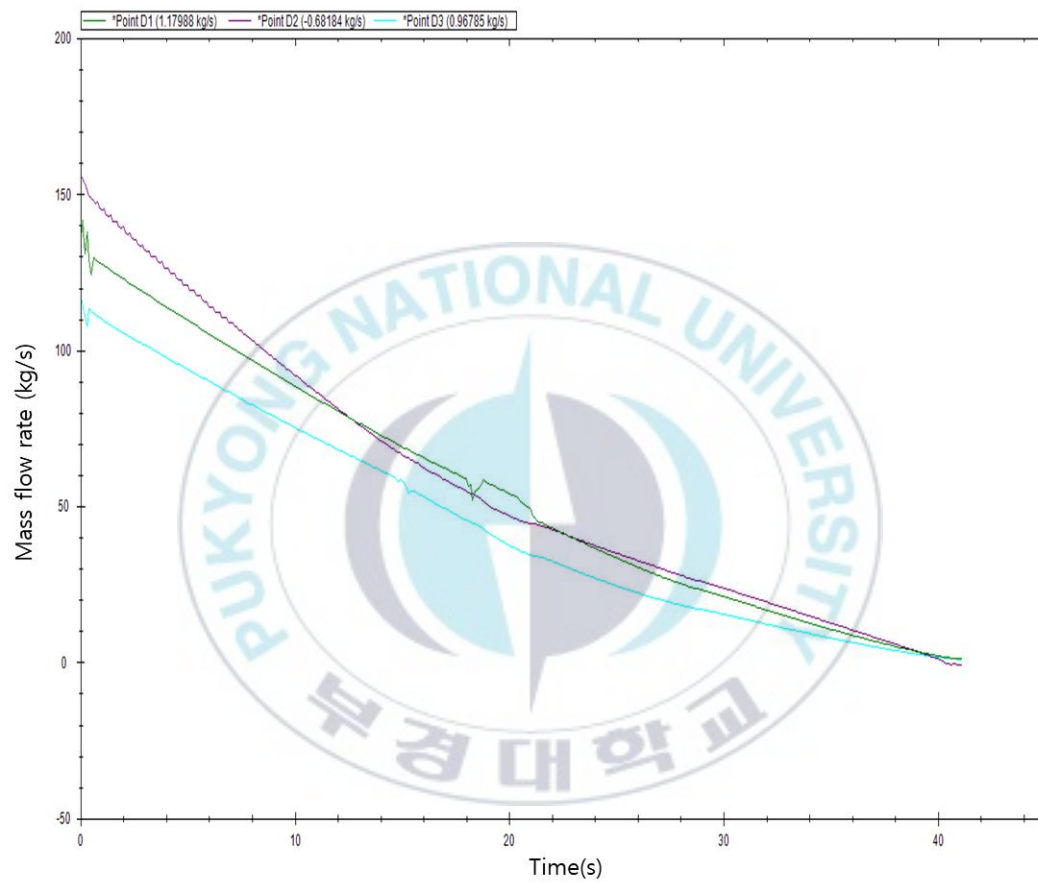
**Fig. 12.** Mass flow analysis results at point D.

또한 D2와 D1에서의 질량유량의 차이는 Fig. 7에서와 같이 Point C5 이후의 선택밸브의 직경 차이(ND125, ND150)와 식 (4)와 같이 압력변화에 따른 유량의 변화 차이로 보인다.

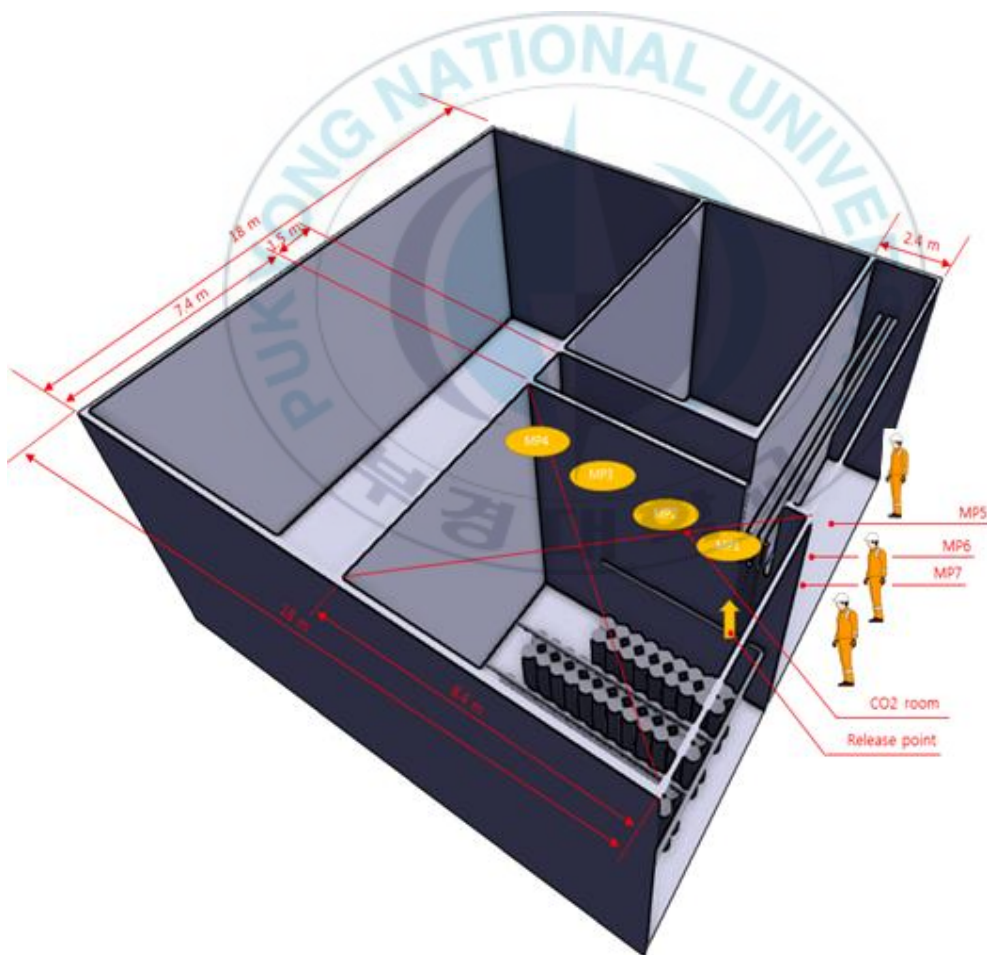
Fig. 13. Geometry shape.

당시에 작업을 했던 작업자들의 위치는 Fig. 13에서 나타내고 있다. 작업자들의 위치인 MP5, MP6, MP7 지점에서의 산소농도 분석결과는 Fig. 14, Fig. 15 및 Fig. 16과 같다.

MP5, MP6, MP7 지점에서의 산소농도 분석 결과 누출 후 25초경 작업자들의 위치에서 산소농도는 10%이하였으며, 누출이 완료된 50초경에는 산소농도가 최저 5.3%까지 낮아졌다. 이는 작업자들을 질식시킬 수 있는 농도였다.

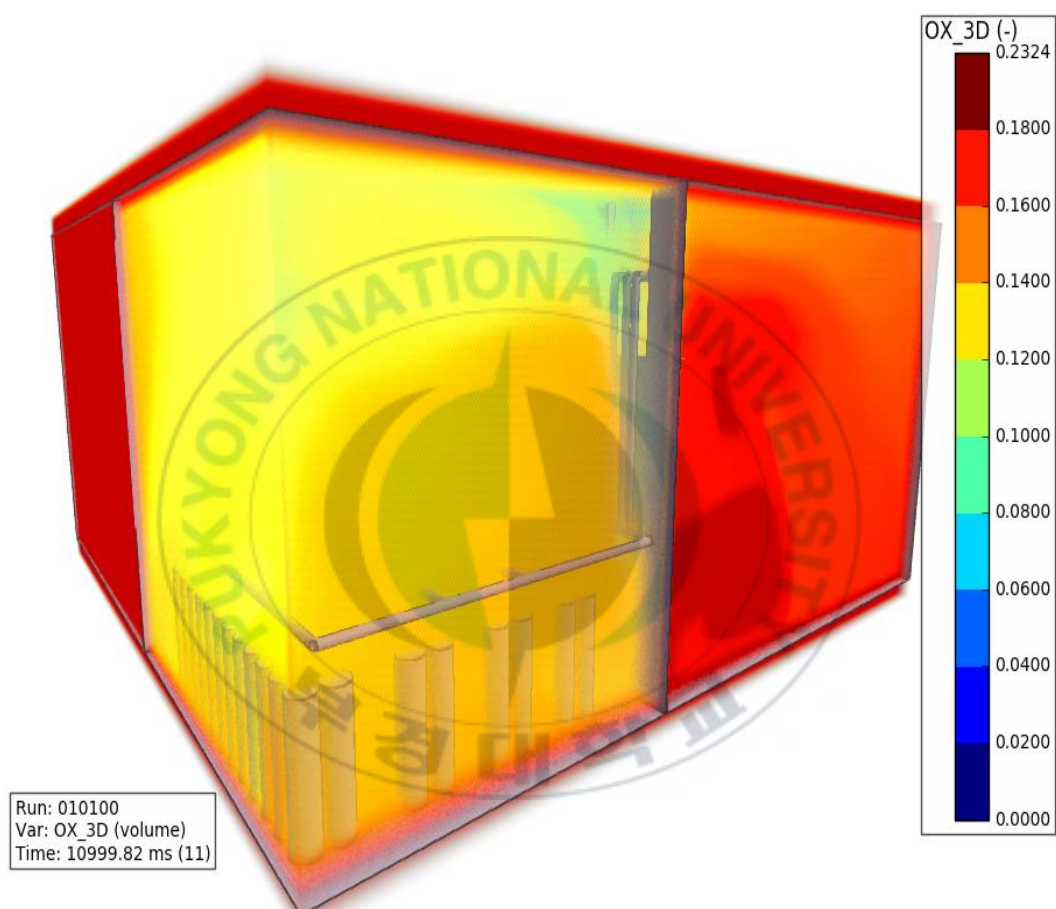
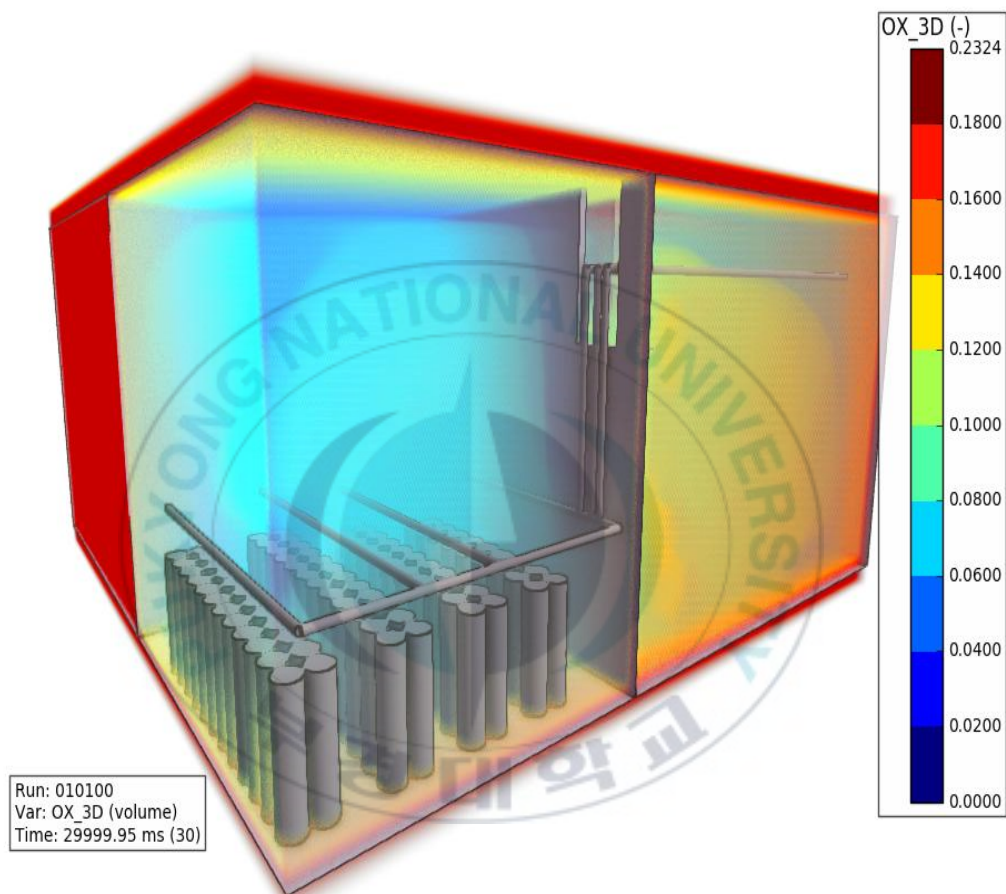
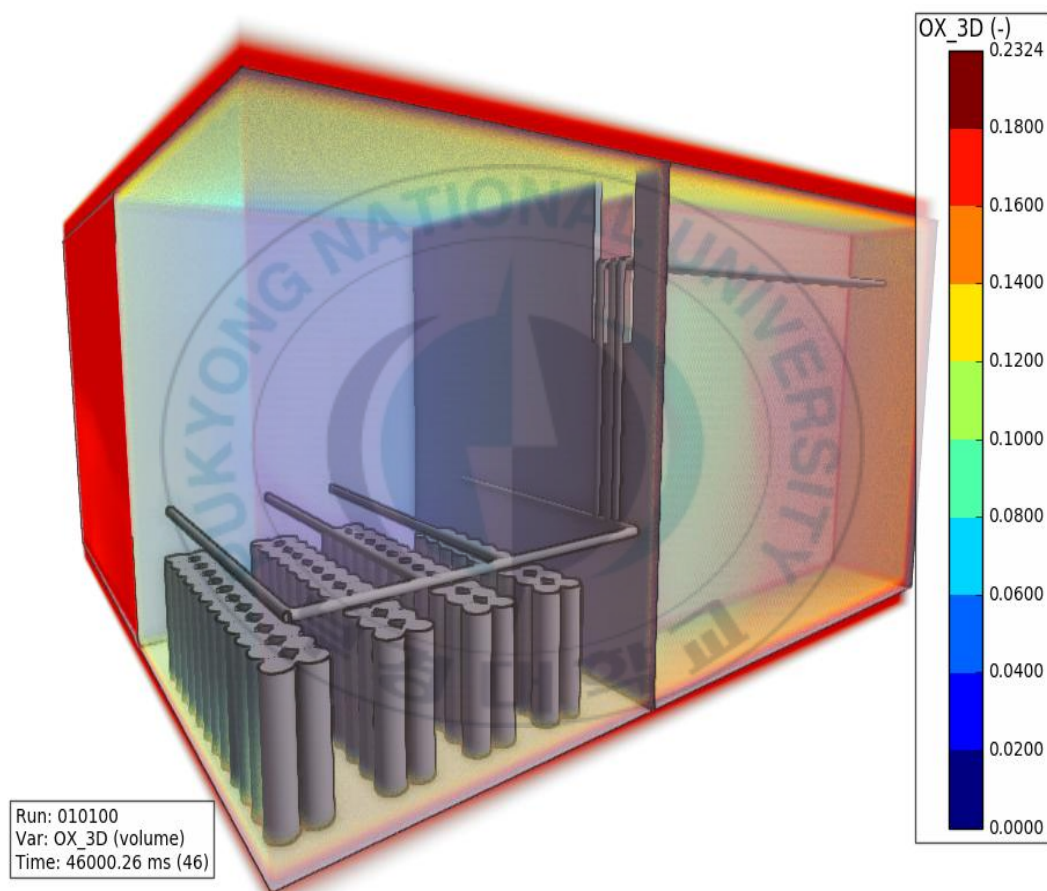
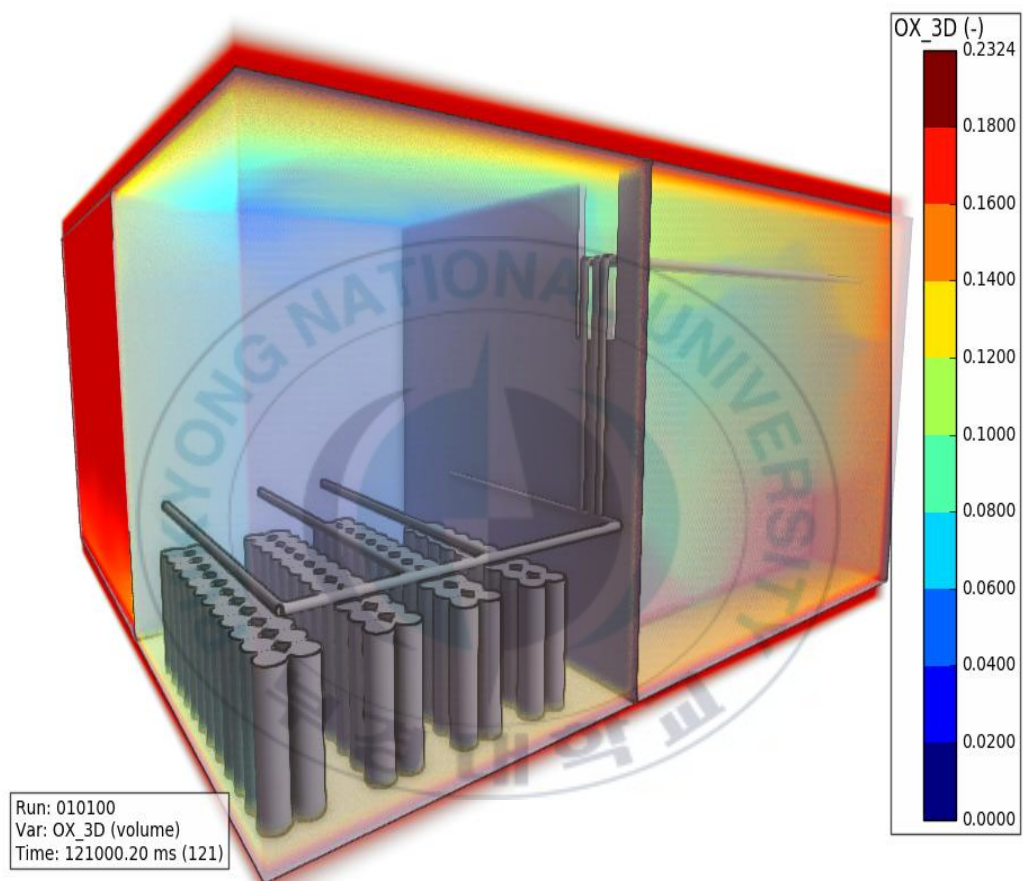
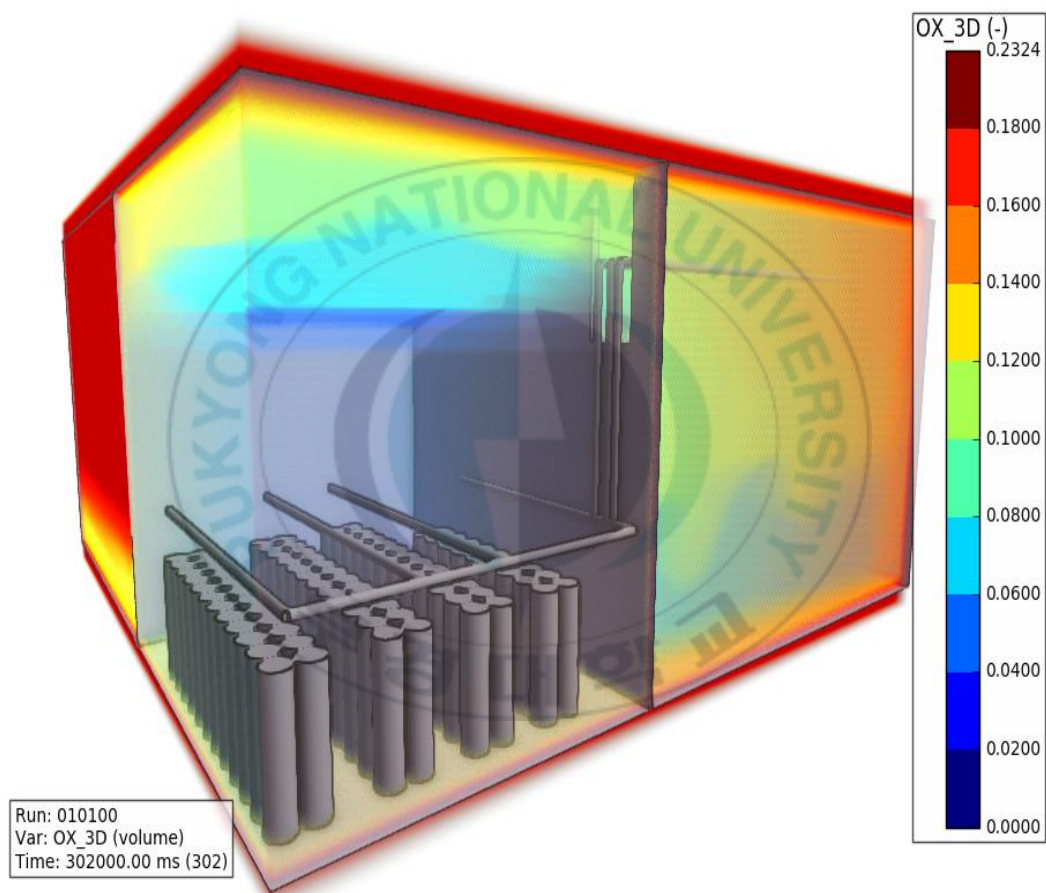
Fig. 17, Fig. 18, Fig. 19, Fig. 20 및 Fig. 21은 시간에 따른 산소농도 변화를 나타내고 있다. 확산특성에서 누출된 이산화탄소는 천정 부위를 타고 확산되어 위치와 상관없이 산소농도가 낮아지게 된다.

따라서 작업자 3명이 다른 위치에 있었다고 가정하더라도 같은 농도의 이산화탄소에 노출되었을 것으로 추정된다. 이후 이산화탄소는 별도의 환기조치가 없는 상태에서 공기와 밀도차로 인하여 아래 방향으로 확산하는 경향을 나타낸다.

이는 유체가 에너지 손실을 최소화하기 위해 주로 벽면, 모서리를 타고 흐르는 특성이다. 현존하는 전산유체역학 코드를 이용하여 해석하는 방법으로 고체 상태인 이산화탄소 알갱이의 누출로 인한 영향을 분석할 수 없는 한계가 있을 때, 실제로는 이산화탄소가 아래 방향으로 확산을 하는 경향이 더 높으므로 산소농도는 더 낮았을 가능성이 있다.

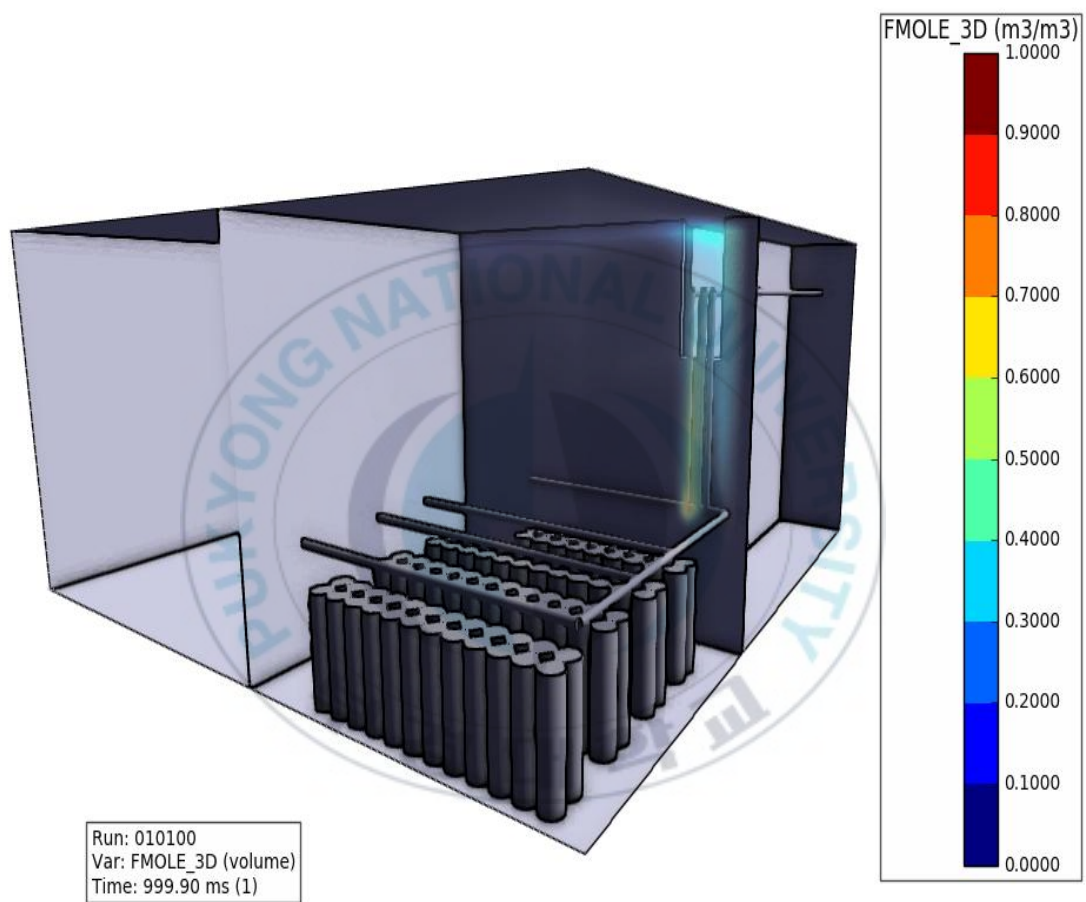
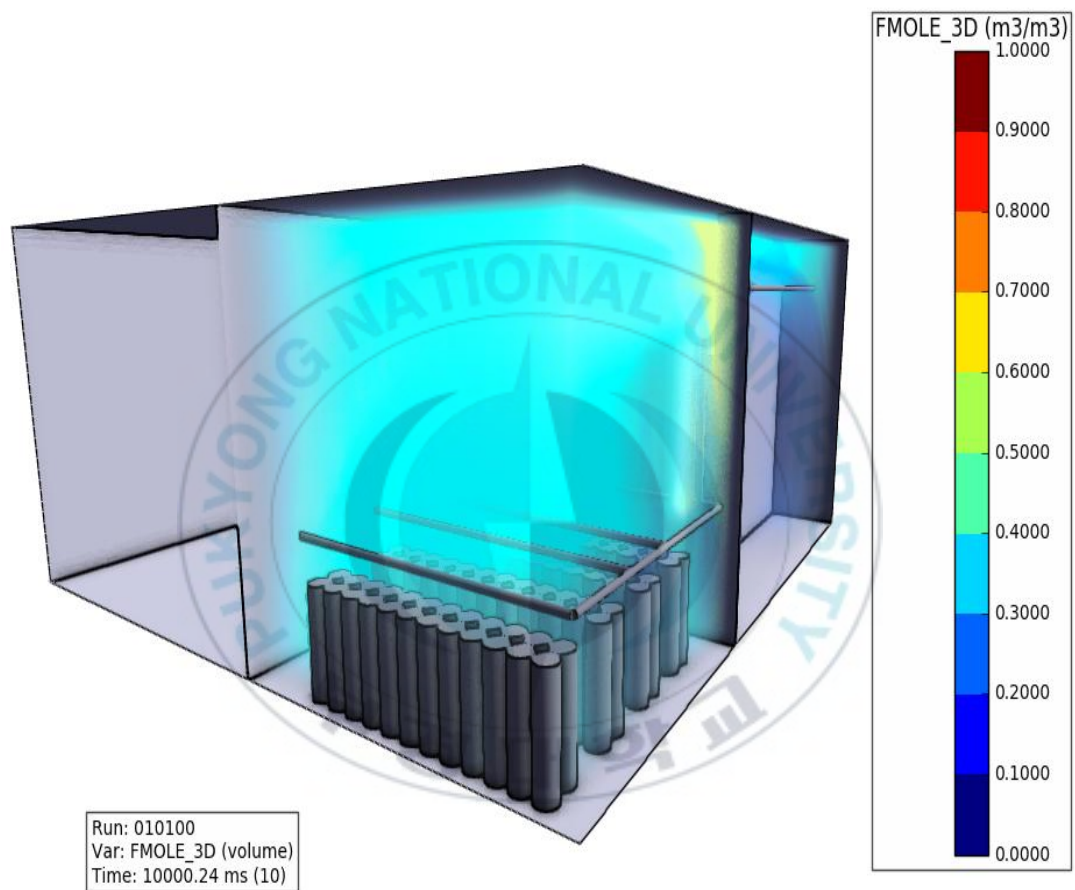
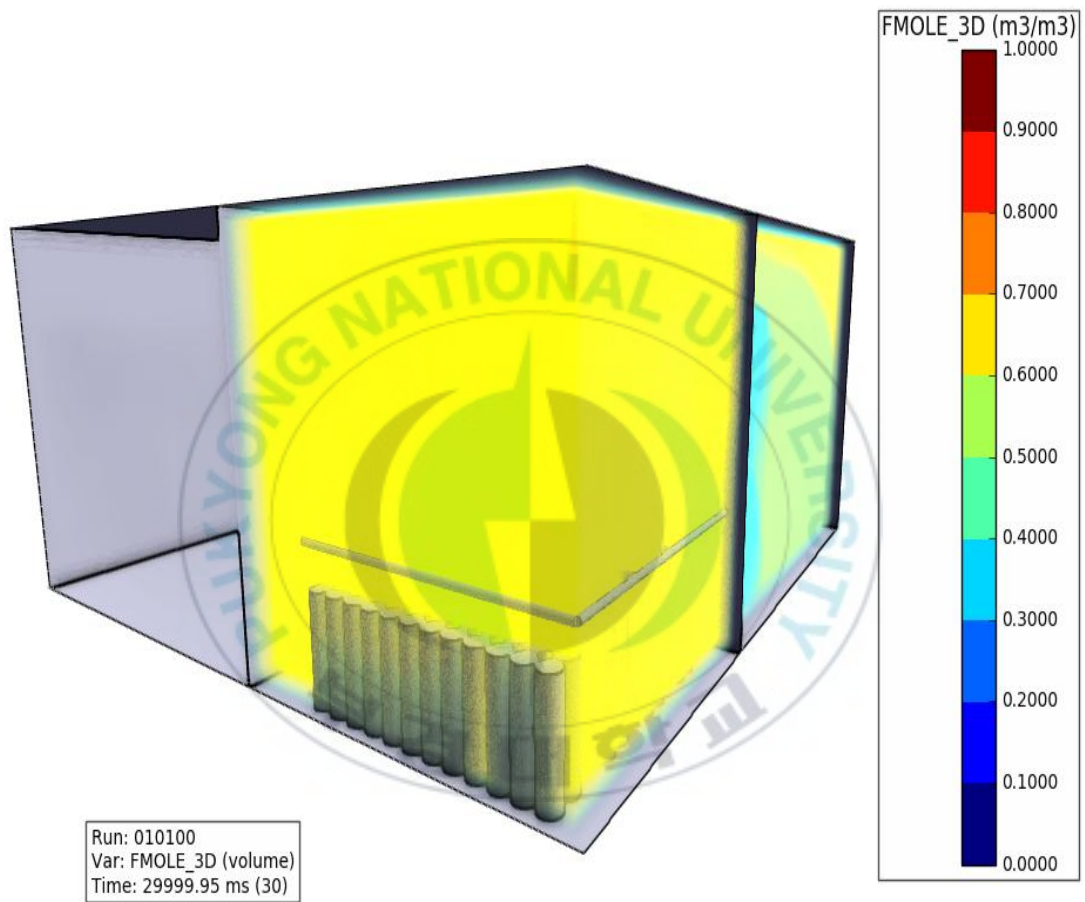
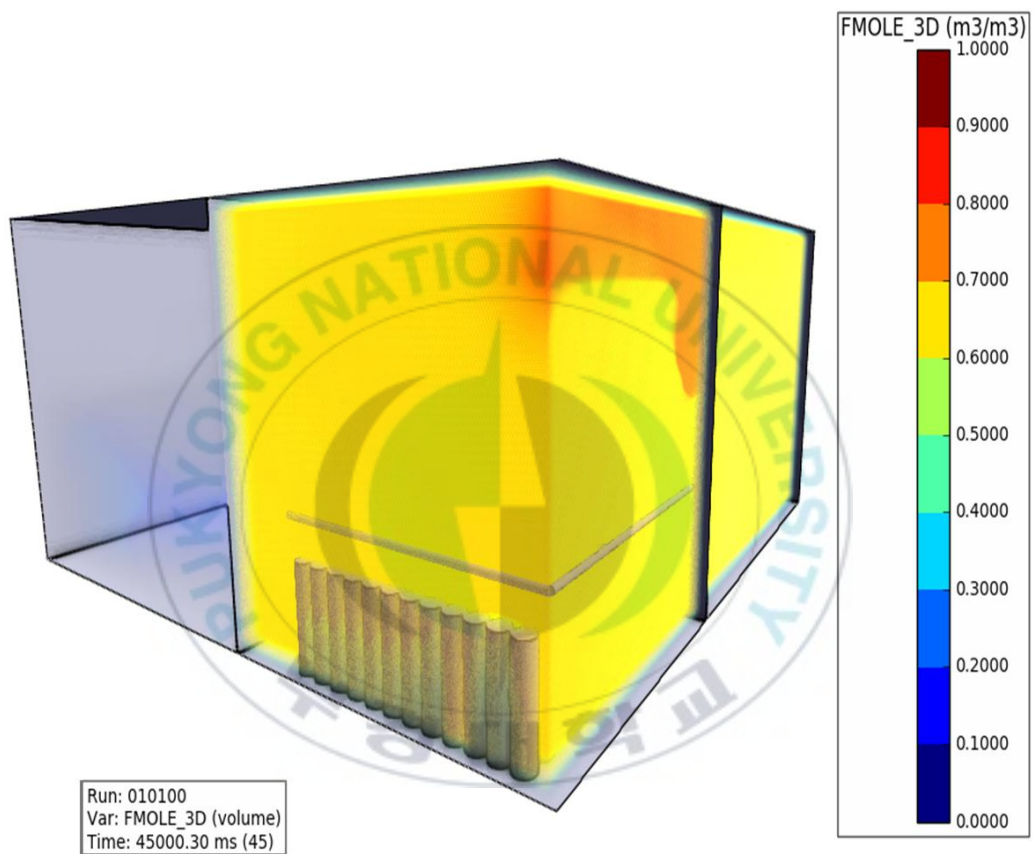
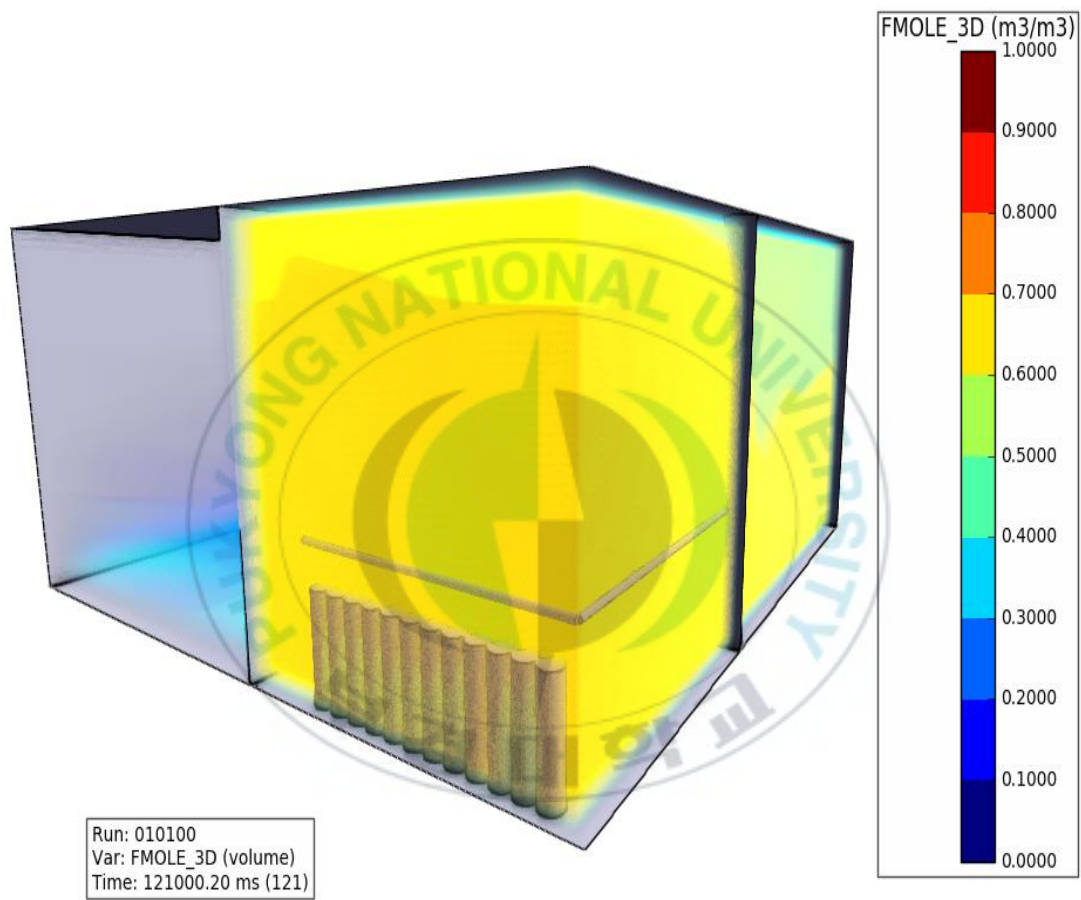
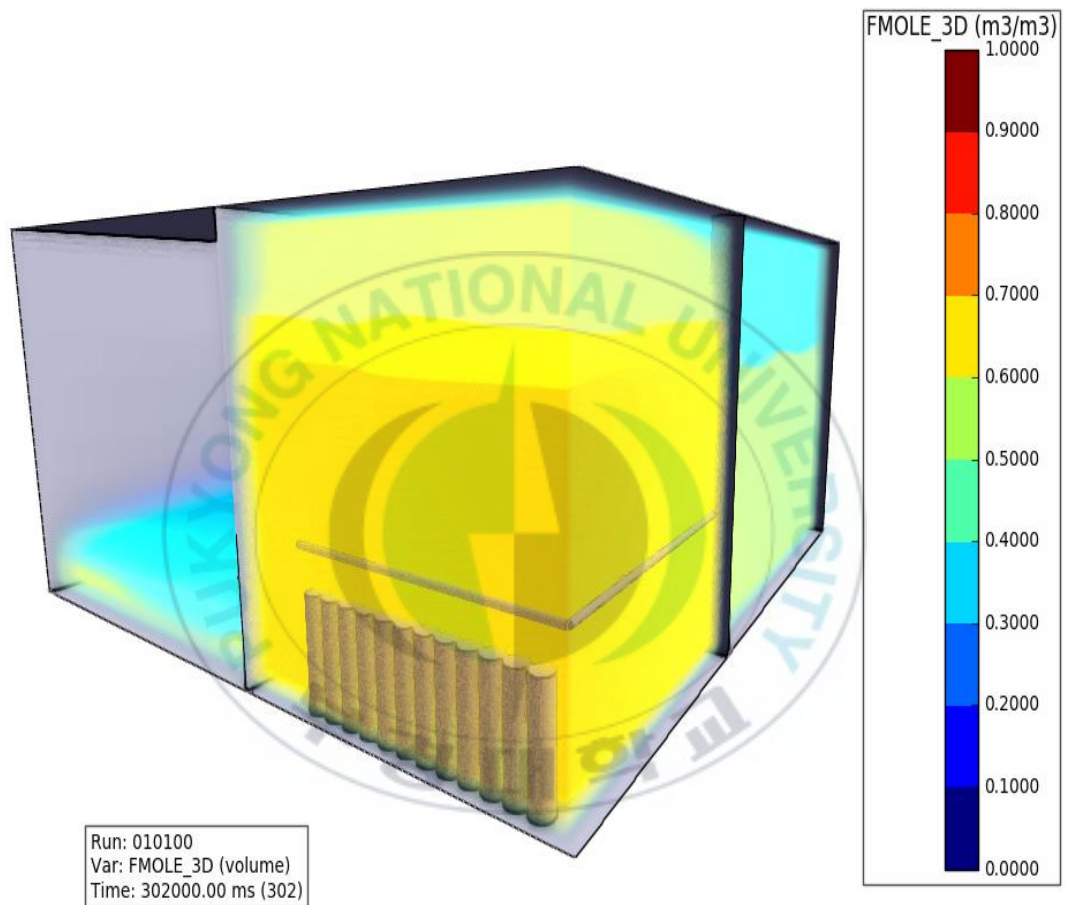
시간에 따른 이산화탄소의 농도변화는 Fig. 22, Fig. 23, Fig. 24, Fig. 25, Fig. 26, 및 Fig. 27과 같다. 확산특성은 누출된 이산화탄소는 천정부위를 타고 확산되어 산소농도가 위치와 무관하게 낮아지게 된다.

따라서 작업자 3명이 다른 위치에 있었다고 가정하더라도 같은 농도의 이산화탄소에 노출되었을 것으로 추정된다. 이후 이산화탄소는 별도의 환기 조치가 없는 상태에서 공기와의 밀도차이로 인하여 아래 방향으로 확산하는 경향을 나타내게 된다.

이는 유체의 방향 전환을 최소화하기 위해 주로 벽면과 모서리를 타고 흐르는 특성이다. 전산유체역학 코드를 이용한 해석 방법으로는 이산화탄소 알갱이(고체) 누출로 인해 영향을 분석할 수 없는 한계가 있다고 볼 때, 실제 이산화탄소의 아래 방향 확산경향이 더 높아 산소농도가 더 낮았을 가능성이 있다.

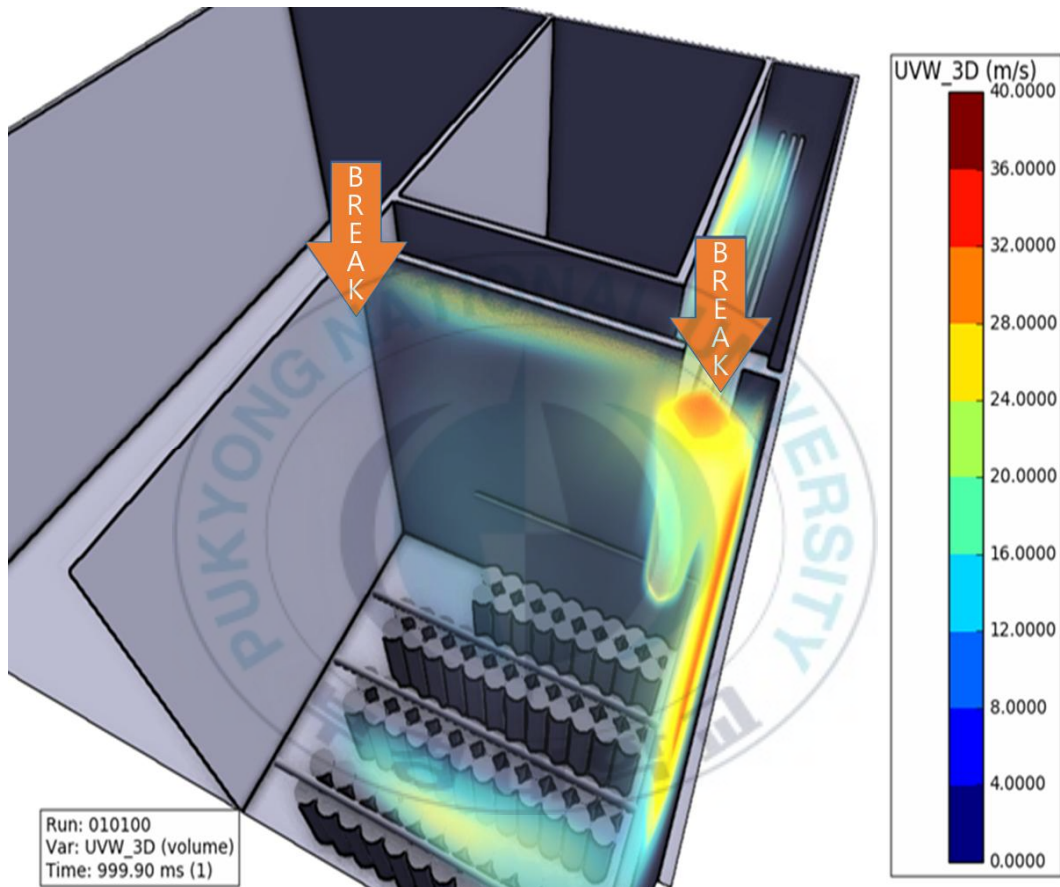
Fig. 28. Wall breakage after 1 second.

이산화탄소의 저장 용기실 벽이 부서진 부위는 Fig. 28, Fig. 29 및 Fig. 30과 같다. 이산화탄소 가스가 천정 면과 충돌한 후 유체는 벽면과 모서리를 타고 흐르면서 두 지점에서 파손이 발생한 것으로 생각되며, 에너지 손실을 최소화하기 위해서 방향 전환하여 인접통로로 확산된 것으로 판단되며, 이때의 압력은 약 50 kPa 수준으로 해석되었다.

Fig. 28에서는 1초 후 저장용기실과 바깥쪽과 접하는 상부 공간 2개소에 작은 파손이 있었으며, 이때의 유속은 약 30 m/s 정도로 관측되었다.
