工學碩士 學位論文

# 구리 전선의 전기단락흔과 열용융흔 의 특성에 관한 연구

釜慶大學校 産業大學院

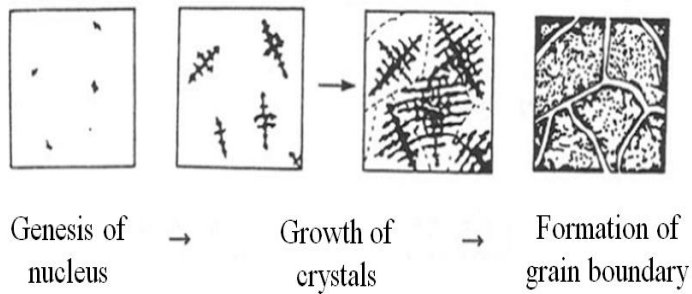
**Fig. 1.** Process of growth of dendrite.

Fig. 1과 같이 1개의 결정핵이 발달하여 금속원자 고유의 결정격자를 이루고 나뭇가지 모양으로 결정을 이룬다. 이러한 현상을 수지상 결정 (Dendrite)이라고 한다<sup>2)</sup>.

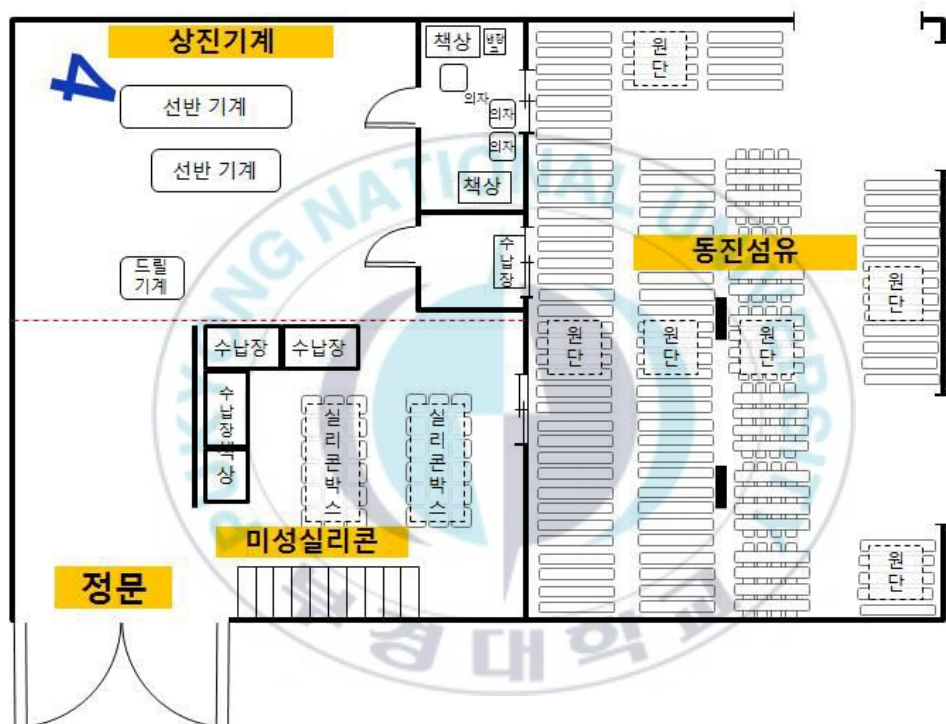
Fig. 2. The layout of the building where the fire occurred.

Fig. 2는 화재가 발생된 곳으로 추정되는 OO기계와 옆 사무실인 OO  
 점유의 평면도를 나타내었다.

OO기계의 건물에는 선반 및 드릴기계가 설치되어 있고, 간이 칸막이  
 로 된 사무실이 내부에 설치되어 있었다.

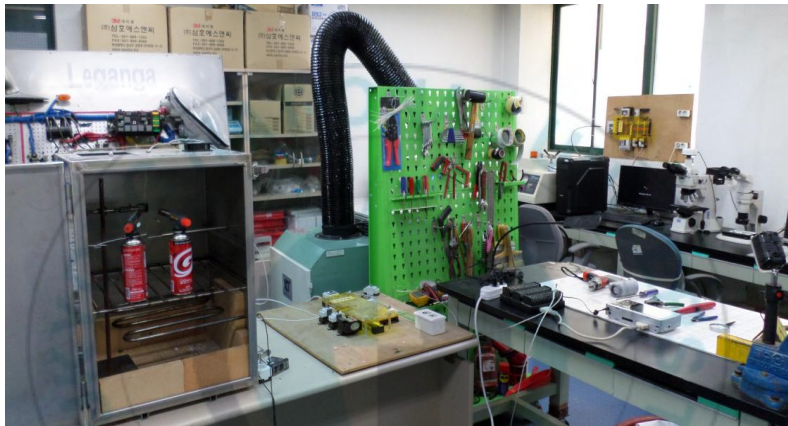
Photo 21. Whole view of the laboratory.

안전한 실험을 위한 철제함과 전선을 고정할 수 있는 스탠드를 준비하고 단락흔 생성을 위하여 전원인가 장치를 설치한 것을 Photo 21에 나타내었다.

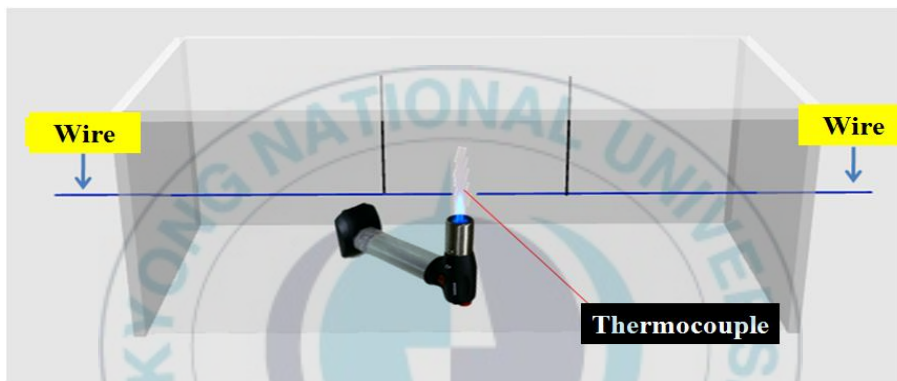
Photo 22. Configuration of experimental set.

Photo 22에는 시료를 1,200~1,300 ℃로 가열하기 위하여 부탄가스 버너(토치)를 준비하였다.
