석유화학용 펌프의 출하검사에 의한 부적합  
사례의 분석 및 개선방안에 관한 연구

기 계 설 계 공 학 과

2013 년 2 월

A Study on Analysis and Improvement of Nonconformity Case  
by Final Inspection in API Pump

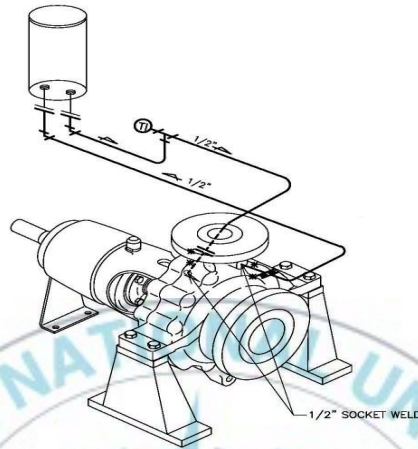
Fig. 1.1 펌프의 외관 구성

18세기 오일러(Euler)에 의해 원심펌프의 이론이 정립된 이후 원심펌프는 다양한 구조로 개발되고 있으며, CAD와 같은 소프트웨어<sup>1)</sup>를 통해 하이드로(Hydro)는 혁신적으로 발전하고 있다. 현재까지 수많은 펌프 제조사들이 끊임없이 연구개발에 투자를 하고 있지만, 원심펌프의 모델은 대부분 표준화, 제품화되어 있기 때문에 새로운 구조와 특징을 개발하는 것은 상당한 기간과 인력 그리고 투자비용이 요구된다. 그래서 각 회사의 연구소에서는 동일한 부품을 적용하면서 상대적으로 효율이 우수한 펌프 개발<sup>2)</sup>에 주력을 하고 있으며, 추가적으로 향후 운전 및 유지보수에 용이할 수 있도록 사용자 중심의 구조로 설계를 하는 것이 최근의 추세이다. 펌프 운전의 경험이 풍부한 고객사들은 주변에 부착되는 보조 배관, 보조 장치와 같은 외관 구성에 많은 관심을 보임에 따라 제조사들은 펌프 주변의 요소에도 품질을 확보할 수 있는 방안이 필요하게 되었다. Fig. 1.1은 Cooler 보조 장치에 보조배관으로 연결된 Flushing Line의 외관 구성을 나타낸다.

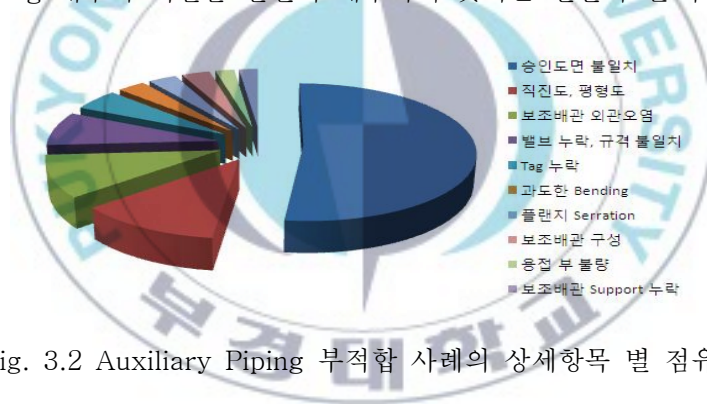
Fig. 3.2 Auxiliary Piping 부적합 사례의 상세항목 별 점유율

Fig. 3.2는 출하검사 공정에서 발견된 부적합 사항 3300건 중 부적합보고서에 Auxiliary Piping과 관련하여 401건 등록된 부적합 사례의 상세항목 별 점유율을 나타낸다. 상세항목에서 승인도면과 불일치한 사례가 209건으로 50% 이상의 높은 비율을 차지하고 있으며 직진도, 평형도 불량과 보조배관의 외관오염이 다음을 차지하고 있음을 알 수 있다. Auxiliary Piping은 펌프 내부의 윤활, 냉각, 세척을 담당하는 부위로 Fig. 3.3과 같이 배관도면은 Piping의 끝단부가 Plug로 마감처리 되어있지만, 제품은 Elbow로 연결되어 제작됨에 따라 향후 Maintenance 시 Piping 내부의 액질을 완전히 배수하지 못하는 원인이 될 수 있다.

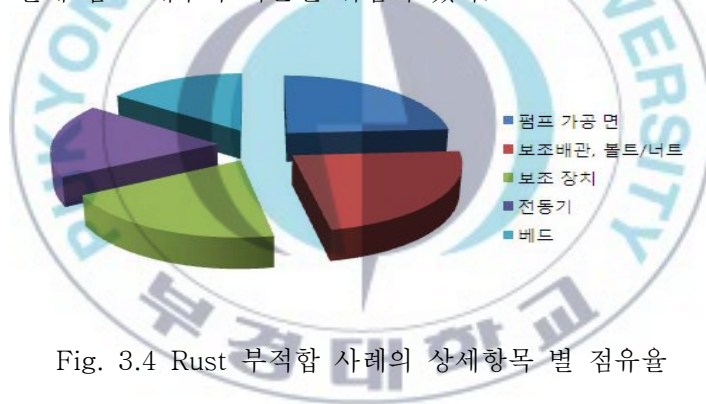
Fig. 3.4 Rust 부적합 사례의 상세항목 별 점유율

Fig. 3.4는 출하검사 공정에서 발견된 부적합 사항 3300건 중 부적합보고서에 Rust와 관련하여 343건 등록된 부적합 사례의 상세항목 별 점유율을 나타낸다. 상세항목에서 펌프의 가공 면에 발생한 사례가 82건으로 가장 높은 비율을 차지하고 있으며 보조배관 및 볼트/너트 부위, 보조 장치, 전동기, 베드 순으로 비율이 차지하고 있음을 알 수 있다. Fig. 3.5는 펌프의 흡입, 토출부와 현장의 배관과 접촉되는 부위를 장시간 동안 보호 처리를 소홀히 함에 따라 가공 면에 Rust가 발생한 사례로, 향후 깨끗이 세척하여 방청처리를 하지 않는다면 접촉면의 부식으로 인해 펌프 내부가 파손될 위험이 있다.

펌프에 Rust가 발생하는 부적합 사례의 상세항목 별 주요원인은 Table 3.2와 같다. 펌프의 외부에 노출된 가공부위와 도장 또는 방청 작업이 요구되는 재질의 배관부위는 보호처리를 하지 않는 경우 Rust가 쉽게 발생할 수 있으므로 작업자의 주의가 요구된다. 그리고 보조 장치, 전동기, 베드에 발생하는 Rust는 공장에서 장기간 보관되는 동안 제품의 관리부재가 주된 원인이다.

주요 부품에 Rust 발생으로 인한 부적합 사례의 상세항목 별 개선방안은 Table 4-2와 같다. 펌프의 가공 면, 보조배관, 볼트/너트, 보조장치, 전동기, 베드에 발생하는 Rust는 세척 작업 후 방청 처리를 통해 조치할 수 있다. 그러나 향후 재발을 방지하기 위해 출하준비 작업자를 대상으로 주요 프로젝트 별 고객이 입회검사에서 지적한 사례를 통해 발청 방지방법 및 방청 기준을 준수하는 교육을 실시해야 하며, 녹이 쉽게 발생하는 부위에 대하여 사전에 별도의 보호처리가 요구된다.

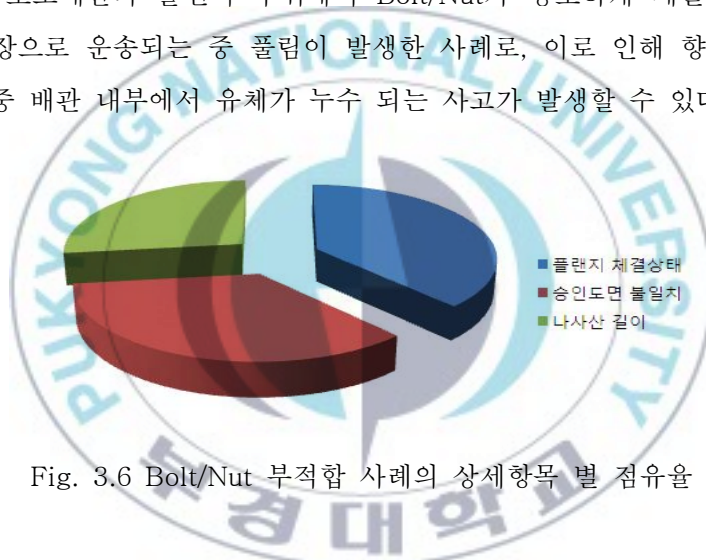
Fig. 3.6 Bolt/Nut 부적합 사례의 상세항목 별 점유율

Fig. 3.6은 출하검사 공정에서 발견된 부적합 사항 3300건 중 부적합보고서에 Bolt/Nut와 관련하여 232건 등록된 부적합 사례의 상세항목 별 점유율을 나타낸다. 상세항목에서 체결상태의 부적합 사례가 88건으로 가장 높은 비율을 차지하고 있으며 승인도면 불일치와 나사산 길이에 대한 사항도 비슷한 비율을 차지하고 있음을 알 수 있다. Fig. 3.7은 보조배관의 플랜지 부위에서 Bolt/Nut가 양호하게 체결되지 않아 현장에서 운송되는 중 풀림이 발생한 사례로, 이로 인해 향후 펌프 가동 중 배관 내부에서 유체가 누수 되는 사고가 발생할 수 있다.

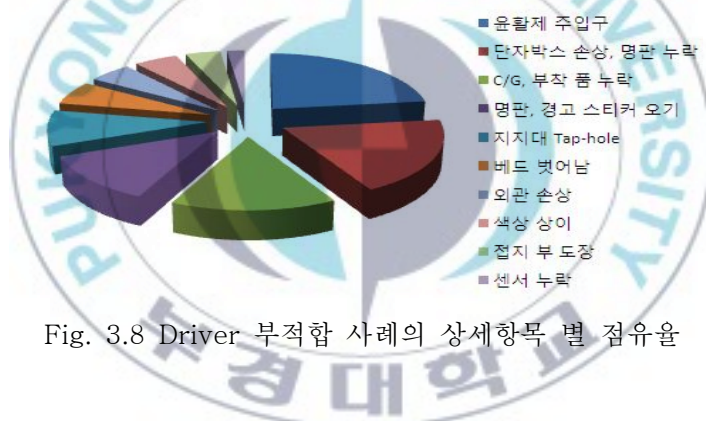
Fig. 3.8 Driver 부적합 사례의 상세항목 별 점유율

Fig. 3.8은 출하검사 공정에서 발견된 부적합 사항 3300건 중 부적합보고서에 Driver와 관련하여 266건 등록된 부적합 사례의 상세항목 별 점유율을 나타낸다. 상세항목에서 윤활제 주입구에서 발생한 사례가 61건으로 가장 높은 비율을 차지하고 있으며 단자박스에서 발생한 손상과 부착품의 누락 문제가 다음을 차지하고 있음을 알 수 있다. 전동기에서 Grease를 주입하는 부위는 Fig. 3.9와 같이 외부에 쉽게 노출되는 곳이므로 이물질의 유입으로 인한 내부 회전부의 이상이 발생하지 않도록 항상 막음처리에 대한 주의가 요구된다.

Driver에 발생하는 부적합 사례의 상세항목 별 주요원인은 Table 3.4과 같다. 펌프 운전 후 구동 기의 사용이 완료되면 외부 이물질이 삽입되는 문제를 방지하기 위해 반드시 윤활제 주입구를 Cap으로 막음처리해야 하며, 단자박스 손상 및 명판 누락, Gland Cable 및 부착품 누락, 명판 및 경고 스티커 오기와 같은 사항은 제조업체의 검사누락이 주된 원인이므로 향후 출장검사 또는 입고검사에서 세심한 검사가 요구된다. 그리고 지지대 Tap-hole 부위의 개구부는 작업자가 출하작업 기준을 정확히 인지하지 못하여 발생한 사례이다.

펌프에 부착되는 Driver에 발생하는 부적합 사례의 상세항목 별 개선방안은 Table 4.4와 같다. 윤활제 주입구 및 지지대 Tap-hole부 개구부는 발견 즉시 막음처리 해야 하며, 단자박스 손상, 부착 품 누락, 명판/경고 스티커 오기 사항은 제조업체의 A/S를 통해 조치할 수 있다. 그러나 향후 재발을 방지하기 위해 출하준비 작업자를 대상으로 작업 기준에 대한 교육 실시와 주요 제조업체의 전동기 사양 불일치로 인한 불량률 상승을 감소시키기 위해 출장 및 입고검사를 강화해야 한다.

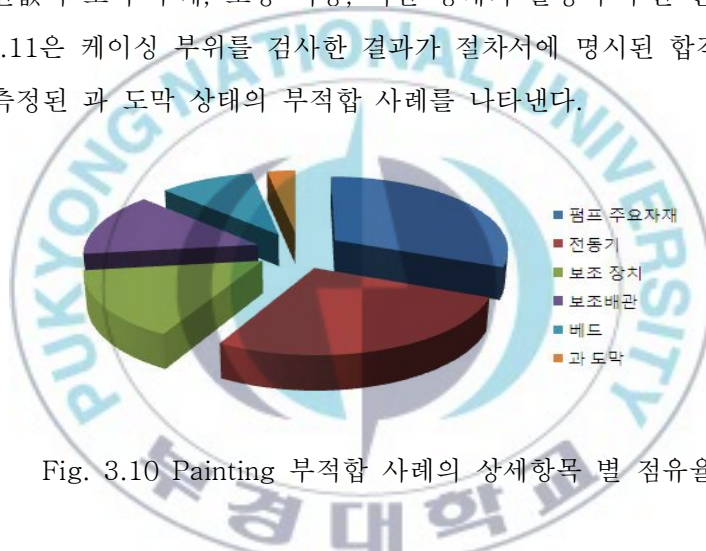
Fig. 3.10 Painting 부적합 사례의 상세항목 별 점유율

Fig. 3.10은 출하검사 공정에서 발견된 부적합 사항 3300건 중 부적합 보고서에 Painting과 관련하여 329건 등록된 부적합 사례의 상세항목 별 점유율을 나타낸다. 상세항목에서 펌프의 주요자재와 전동기에서 발생한 사례가 191건으로 50% 이상의 높은 비율을 차지하고 있음을 알 수 있다. 그러나 부적합 사항이 빈번히 발생하는 현상은 특정 부위에 상관없이 도막 두께, 도장 색상, 외관 상태의 불량에 주된 원인으로, Fig. 3.11은 케이싱 부위를 검사한 결과가 절차서에 명시된 합격치보다 높게 측정된 과 도막 상태의 부적합 사례를 나타낸다.

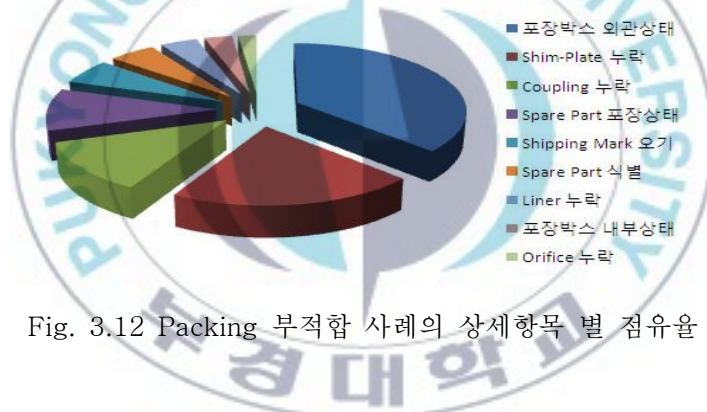
Fig. 3.12 Packing 부적합 사례의 상세항목 별 점유율

Fig. 3.12는 출하검사 공정에서 발견된 부적합 사항 3300건 중 부적합보고서에 Packing과 관련하여 279건 등록된 부적합 사례의 상세항목 별 점유율을 나타낸다. 상세항목에서 포장박스의 외관에서 발생한 사례가 103건으로 가장 높은 비율을 차지하고 있으며 Shim-plate, Coupling 누락이 다음을 차지하고 있음을 알 수 있다. Packing 과정에서 박스 외벽에 발견되는 웅, 틈새, 곰팡이들은 현장에서 운송 중 박스의 파손으로 인한 제품 및 인명사고의 원인이 될 수 있으므로 Fig. 3.13과 같은 상태가 발견되는 즉시 신규 교체가 요구된다.

제품을 보호하는 Packing 부위에 발생하는 부적합 사례의 상세항목 별 개선방안은 Table 4.6과 같다. 포장박스 외관, Spare Part 포장, Shipping Mark에 발생하는 부적합 사항은 목재의 보강과 포장절차를 기준으로 수정 작업을 통해 조치할 수 있다. 그러나 향후 재발을 방지하기 위해 장기 보관에 우수한 재질의 사양으로 목재를 변경해야 하며, Packing List에 모든 Spare Part와 Loose Part 항목을 반드시 기재해야 한다. 또한 Spare Part 포장상태 불량 및 Shipping Mark 오기를 개선하기 위해 포장 작업자를 대상으로 포장 절차서<sup>15)</sup>를 준수하는 교육을 실시해야 한다.

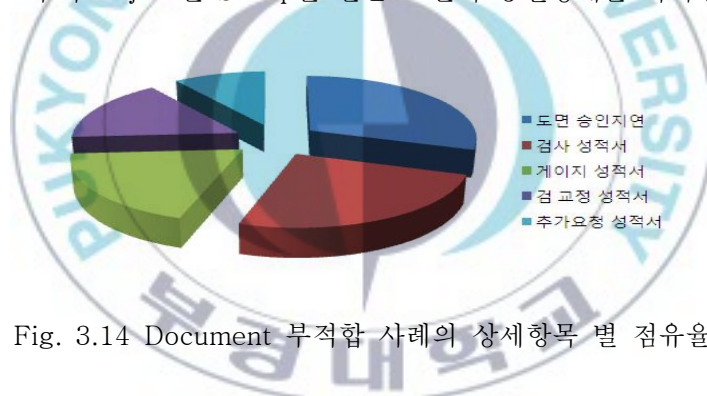
Fig. 3.14 Document 부적합 사례의 상세항목 별 점유율

Fig. 3.14는 출하검사 공정에서 발견된 부적합 사항 3300건 중 부적합보고서에 Document와 관련하여 216건 등록된 부적합 사례의 상세항목 별 점유율을 나타낸다. 상세항목에서 도면 승인지연으로 발생한 사례가 65건으로 가장 높은 비율을 차지하고 있으며 검사, 게이지, 검, 교정 성적서와 관련된 사항도 비슷한 비율을 차지하고 있음을 알 수 있다. 제품이 현장으로 납품되기 전에 고객의 입회를 받기 위해서는 도면이 반드시 고객으로부터 승인되어야 하나, 관련부서의 승인업무 지연으로 인해 공정진행이 중단되는 사례가 빈번히 발생한다. Fig. 3.15는 고객으로부터 Reject된 Stamp를 받은 도면의 승인상태를 나타낸다.

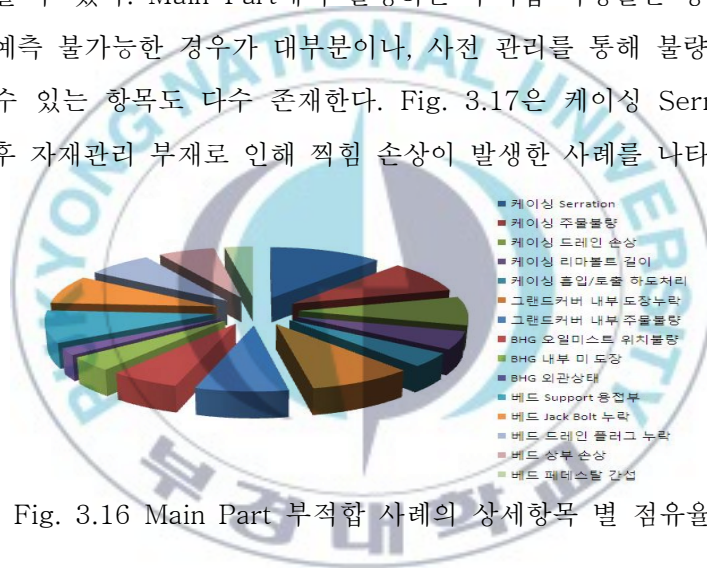
Fig. 3.16 Main Part 부적합 사례의 상세항목 별 점유율

Fig. 3.16은 출하검사 공정에서 발견된 부적합 사항 3300건 중 부적합보고서에 Main Part와 관련하여 312건 등록된 부적합 사례의 상세항목 별 점유율을 나타낸다. 상세항목에서 케이싱의 Serration 면, 그랜드커버의 도장부위, 베어링하우징의 오일미스트 가공부위, 베드의 Support 용접부위에 발생하는 사례가 전체적으로 고르게 차지하고 있음을 알 수 있다. Main Part에서 발생하는 부적합 사항들은 종류의 수만큼 예측 불가능한 경우가 대부분이나, 사진 관리를 통해 불량량을 감소시킬 수 있는 항목도 다수 존재한다. Fig. 3.17은 케이싱 Serration<sup>12)</sup>가공 후 자재관리 부재로 인해 찍힘 손상이 발생한 사례를 나타낸다.

Main Part에서 발생하는 부적합 사례의 상세항목 별 주요원인은 Table 3.8과 같다. 케이싱에서 흡입, 토출 플랜지의 Serration 면에 발생하는 손상문제는 공장 내 이동, 보관되는 자재들에 대한 관리절차의 개선이 필요한 사항이다. 그리고 그랜드커버 특정 부위의 중복적인 도장누락, 베어링하우징의 상부 측 오일미스트 주입부의 위치불량, 베드와 연결되는 용접부의 이물질발생 사례는 각 공정 별 작업기준의 미준수가 주된 원인이다.

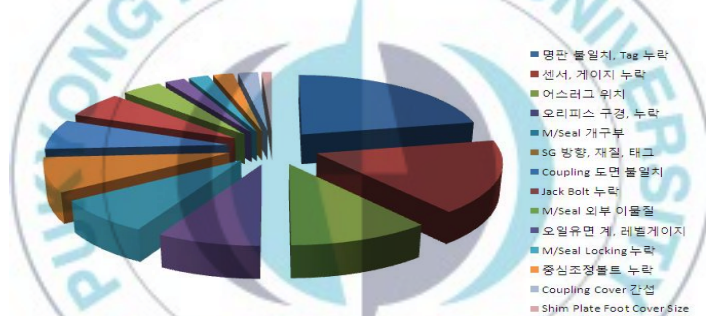
Fig. 3.18 Accessory 부적합 사례의 상세항목 별 점유율

Fig. 3.18은 출하검사 공정에서 발견된 부적합 사항 3300건 중 부적합보고서에 Accessory와 관련하여 382건 등록된 부적합 사례의 상세항목 별 점유율을 나타낸다. 상세항목에서 명판, Tag, 센서, 게이지 누락이 발생한 사례가 149건으로 전체 비율의 40%를 차지하고 있음을 알 수 있다. Accessory 자재의 누락은 설계 단계에서 발주 누락으로 인한 원인이 대부분이며 향후 재발주로 인해 납기지연의 주요 원인이 될 수 있으므로 설계 엔지니어의 주의가 요구된다. Fig. 3.19는 진동 감지센서에 부착되어야 하는 식별용 Tag가 누락된 사례를 나타낸다.

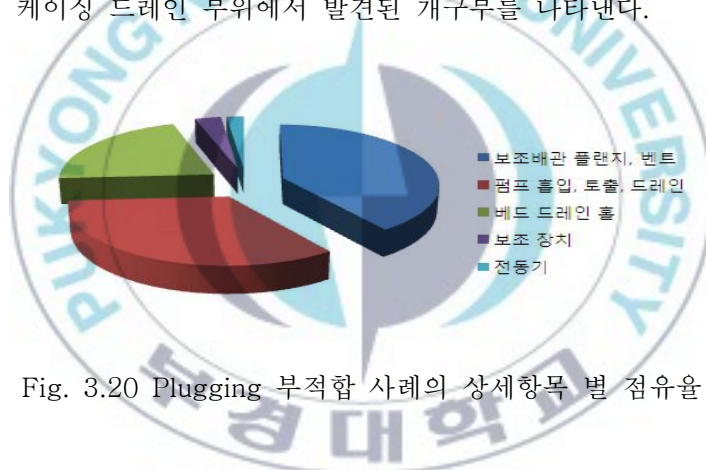
Fig. 3.20 Plugging 부적합 사례의 상세항목 별 점유율

Fig. 3.20은 출하검사 공정에서 발견된 부적합 사항 3300건 중 부적합보고서에 Plugging과 관련하여 255건 등록된 부적합 사례의 상세항목 별 점유율을 나타낸다. 상세항목에서 보조배관의 플랜지, 펌프의 흡입토출 부위, 베드의 드레인 홀에서 발생하는 사례가 242건으로 90% 이상의 비율을 차지하고 있음을 알 수 있다. Plugging은 외부의 이물질이 들어가는 것을 막아주는 기능을 하는 자재로, 현장에서 장기 보관되는 제품의 보호처리를 위해 필수적인 출하준비 사항이다. Fig. 3.21은 펌프의 케이싱 드레인 부위에서 발견된 개구부를 나타낸다.

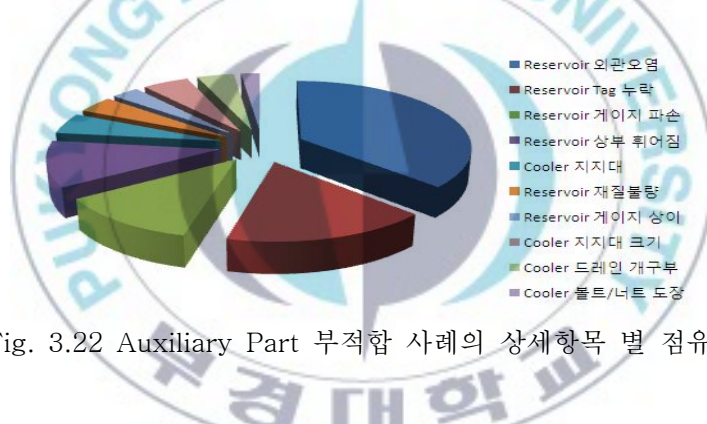
Fig. 3.22 Auxiliary Part 부적합 사례의 상세항목 별 점유율

Fig. 3.22는 출하검사 공정에서 발견된 부적합 사항 3300건 중 부적합보고서에 Auxiliary Part와 관련하여 285건 등록된 부적합 사례의 상세항목 별 점유율을 나타낸다. 상세항목에서 Reservoir 외관오염과 Tag의 누락 사례가 154건으로 전체의 50% 이상을 차지하고 있음을 알 수 있다. Auxiliary Part에 발견되는 부적합 사항들은 제품이 입고되어 출하되기 전까지 공장 내 관리의 부재로 인해 대부분 발생하는데, Fig. 3.23은 Cooler 장치가 공장에 입고되어 1개월 후에 사용된 경우로 신규 교체가 필요할 정도로 외관이 심하게 손상된 사례를 보여준다.

보조 장치에 발생하는 부적합 사례의 상세항목 별 주요원인은 Table 3.11과 같다. 보조 장치가 공장에 입고되는 시점부터 펌프에 부착되기 전까지 발생하는 외관오염, 파손, 손상 등의 문제는 공장 내 장기 보관되는 제품에 대하여 관리절차의 개선이 필요한 사항이다. 그리고 보조 장치에 부착되는 Tag의 누락 또는 도면과 불일치하는 사례는 제조업체의 검사누락이 주요 원인이므로 출장검사 또는 입고검사 단계에서 세밀한 검사가 필요하다.
