공학석사 학위논문

# 강교의 손상과 보수 및 보강대책에 관한 연구

부경대학교 산업대학원

토목공학과

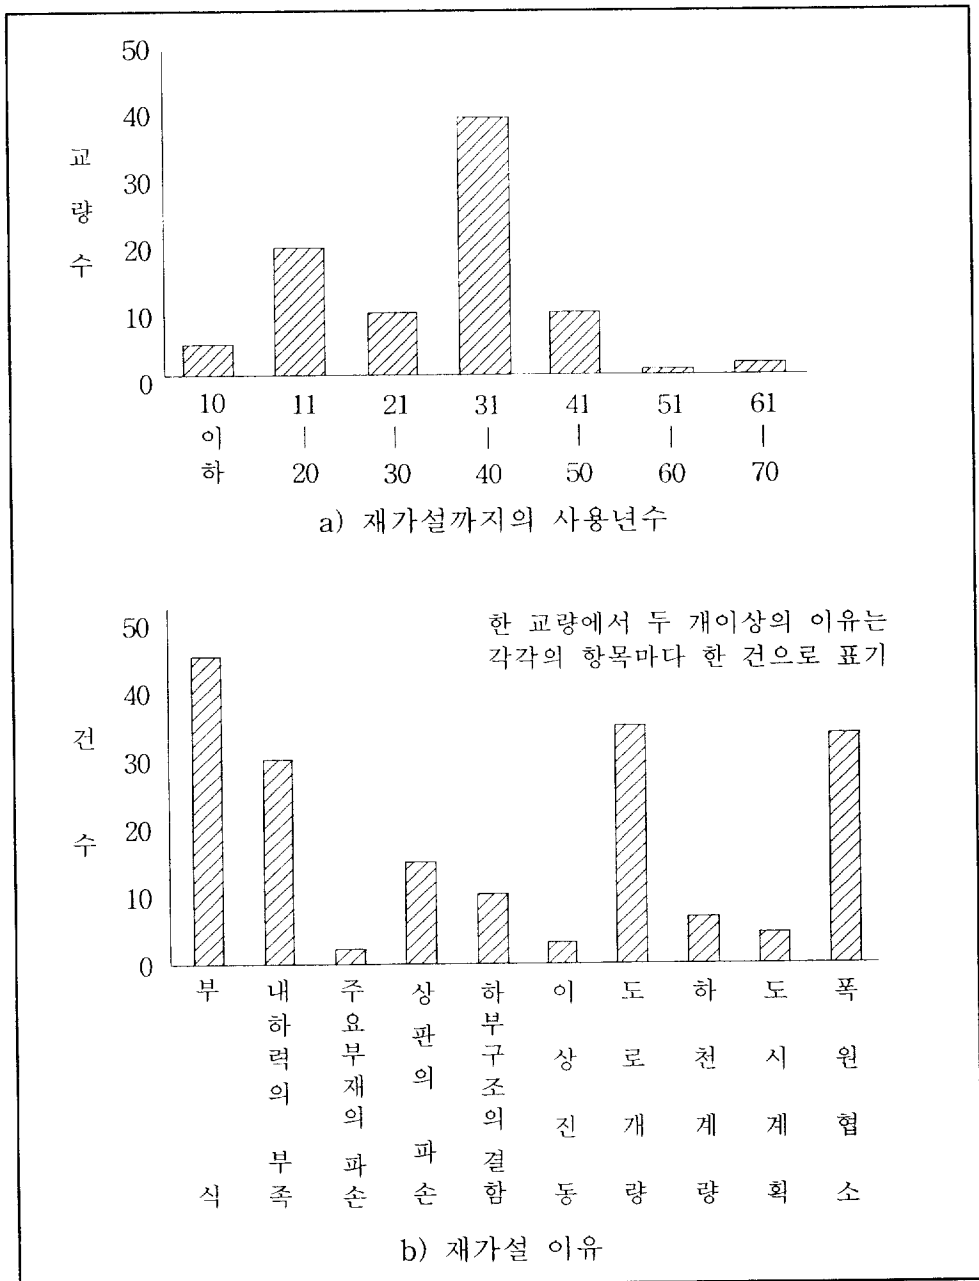
그림 2.1.1 도로교 사용년수와 재가설 이유(일본)

교량은 자연 환경 속에 설치되고, 오래 동안 계속하여 사용되는 것이 특징이다. 또 기계부품과 달리 일품 생산적인 성격을 갖고 있다. 교량의 수명에 영향을 미치는 인자는 다종다양하며, 몇 개의 인자가 서로 부가되어 교량의 수명에 영향을 미치는 경우도 있다. 국내에서는 교량의 공용년수와 재가설에 관한 자료가 매우 미흡한 실정이다. 따라서 그림 2.1.1 a) 및 b)는 우리나라와 실정이 비슷한 일본 강구조협회에서 조사한 보고서에서 도로교의 공용년수와 재가설 이유를 나타낸다<sup>15), 17)~19), 24), 26), 28)</sup>.

도로교에서 재가설은 도로·하천·도시계획으로 교량자체의 강도와는 관계없이 도로의 개량 및 도시계획의 변경에 의한 것도 많은 비율을 차지하고 있으나, 내하력 부족 및 주요 부재의 파손 등 교량부재의 강도에 관련된 사항이 더 많다<sup>24), 26), 28)</sup>. 한편 국내에서도 기존 교량의 설계에서 교량의 공용년수를 설정하지 않고 구조의 안정성에만 주안점을 두고 교량을 설계·건설하였다<sup>2), 3), 6)</sup>. 그러나 최근에 교량에 사용되고 있는 강재의 품질은 비약적으로 향상되었고, 교량의 구조형식 및 제작방법도 크게 개선되어 교량 자체의 강도 문제로 인한 재가설은 점점 감소되고 있다<sup>6), 33), 34)</sup>.

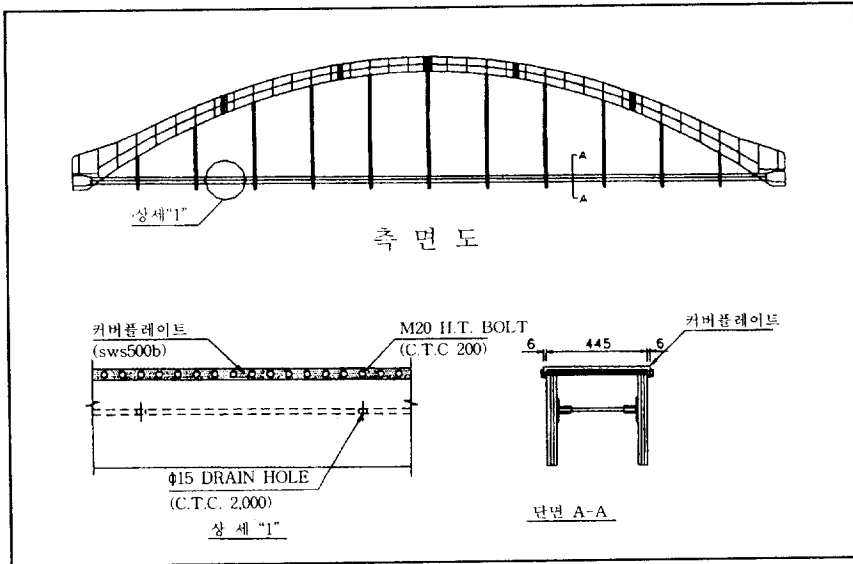
그림 3.1.8 타이거더 커버 플레이트 시공개요도

타이드 아치고에 있어서 타이거더는 인장력을 받고 있는 붕괴유발부재로서 교량 안전상 가장 중요한 구조요소이며 교량 전체의 안전성 확보를 위해서는 충분한 단면을 유지하는 것이 필수적이다. 교량 상부로 부터의 이물질 유입 및 누수로 인하여 그림 3.1.6 및 그림 3.1.7과 같이 주요 부재인 타이거더 내부에 부식이 발생하였고 타이거더의 복부판 뿐만 아니라 좌우 플랜지의 연결앵글에서 부식이 심하게 발생하여 단면의 감소가 초래되었다. 이러한 손상은 타이거더가 보·차도 경계부에 위치하고 있어 보·차도 경계부 및 아치리브가 관통하는 바닥판의 균열부분으로 침투하는 빗물에 의해 발생되었다. 또한 타이거더 상부에 있는 통신선의 유지관리를 위하여 설치된 맨홀로 유입된 이물질이 수분의 증발을 억제하여 강재의 내부가 습한 상태로 방치되어 있어 내부 강재의 부식이 발생하였다.
