# 공동주택 하자의 공종별 특성연구

부경대학교 산업대학원

# **A Study on the Properties of Defect according to Work Items in Apartment Buildings Construction**

The defaults survey was conducted in 1,800 apartments recently constructed by a private construction company in Puk-Gu of Busan city.

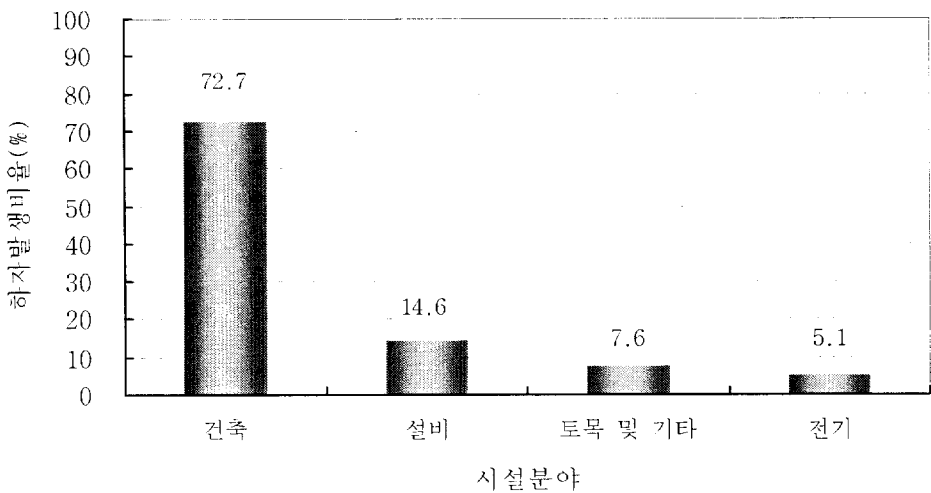
그림 3.1 시설분야별 하자발생비율

조사 대상 아파트 단지에서 발생한 시설분야별 하자 발생건수와 비율은 그림 3.1과 같다. 그래프에서 분야별 하자발생 구성 비율을 보면, 전체 하자 발생 20,967건 중 건축분야가 15,243건으로 72.7%이고, 토목과 기타분야가 1,593건으로 7.60%, 설비분야가 3,061건으로 14.6%, 전기분야가 1,069건으로 5.1%를 나타내고 있다. 이와 같이 시설분야별 하자발생 특성은 대부분 건축 분야에서 발생하고 있는 특징을 알 수 있다.

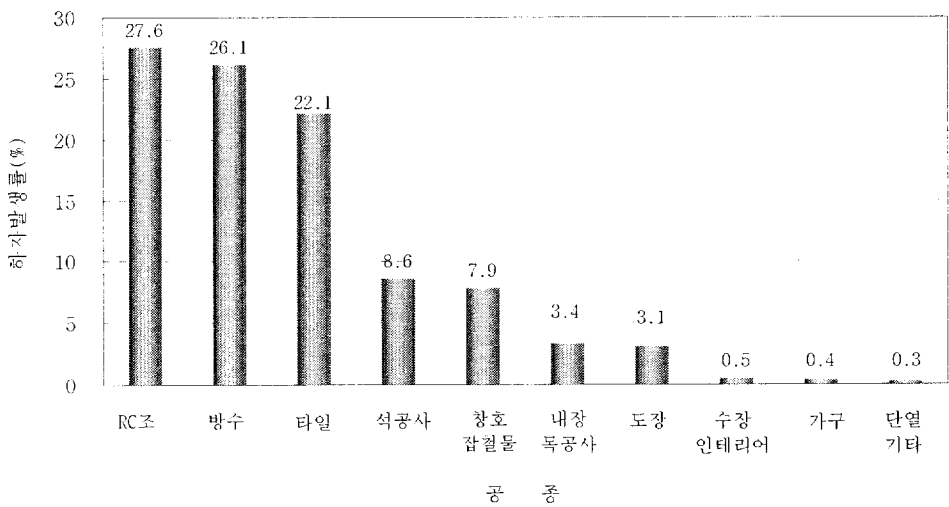
그림 3.2 건축공사 공종별 하자발생률

가구공사, 수장 및 인테리어공사, 창호 및 잠철불공사에서 하자 발생이 매우 많다는 것이므로 하자발생 억제를 위해서는 이러한 공종에 특히 주목해야할 필요성이 있다고 볼 수 있다.

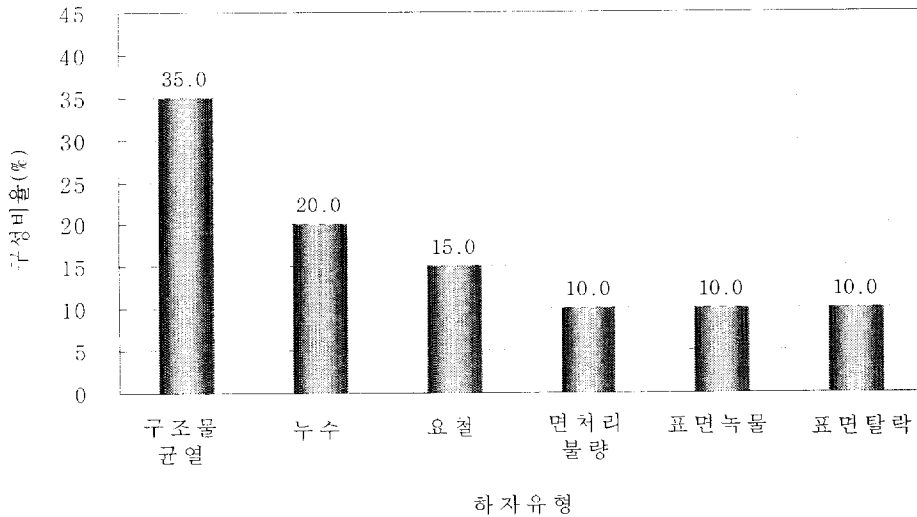
그림 3.3 철근콘크리트공사 하자 유형별 구성 비율

이러한 까닭으로 나타나는 하자 사항이 대부분 거주자의 시선이 닿는 부위에서 나타나고 있는 특성을 볼 수 있다. 즉, 발코니 구조부의 균열 35%, 균열로 인한 누수 20%, 구조물 요철로 인한 평탄성 불량 15%, 면처리 불량 10%, 철근피복 불량으로 인한 표면의 녹물 번짐 10%, 표면 균열 및 탈락이 10% 등으로 나타나고 있다. 여기서 발코니부분 균열이 철근콘크리트 공종 하자내용 구성비율이 가장 높아 전체의 약 1/3을 차지하는 것은 주목할 만하다. 발코니 부분의 균열은 부위의 구조 특성상 골격구조에 캔틸레버 형식으로 돌출되는 구조인데다 근래 사용자들의 요구에 맞추기만 하려는 공급자들의 행태로 폭을 넓히려고만 하는 추세에서 비롯되는 결과로 볼 수 있다. 또한, 이렇게 외부에 돌출되는 형태의 건물부위는 특히 건물내부와 외부의 온도차에 의한 신축이 많이 일어날 수밖에 없는 재료적 특성과 건물 준공 후 추가로 설치하는 발코니 확장에 따른 외부창 및 바닥 적재하중의 증가로 인해 더욱 가중되는 현상으로 추정 할 수 있다. 이러한 현상과 추정사실에 비추어 향후 아파트 건물의 신축을 위한 과정에서는 발코니 부분의 구조설계 단계에서부터 면밀한 검토와 적절한 조치가 있어야 할 사항으로 본다. 그림 3.3은 철근콘크리트공사에서의 하자 유형별 구성 비율을 나타낸 것이다.

이와 같이 건물의 구조부에 해당하는 철근 콘크리트 공종에서 '균열하자'는 일반적으로 주요 원인이 콘크리트의 재료분리, 건조수축, 중성화, 동해 및 염해 등이라고 보며, 이것은 건물의 마감재를 손상시키고 전체적인 구조물의 안전을 위협하기도 한다.<sup>12)</sup> 이를 방지하기 위해서는 설계부터 재료, 콘크리트의 배합·타설·양생에 이르기까지 전 과정에 걸쳐진 철저한 품질관리가 무엇보다 중요한 것이다. 이러한 현상은 본 연구의 조사 외에도 기존 연구<sup>13)</sup>의 내용에서도 나타나고 있다. 기존 연구자료에 의하면 주로 건물의 앞·뒤 발코니 천정 슬래브, 난간 및 측벽세대의 외부옹벽에서 균열하자가 많이 나타나는 것으로 보고 되고 있다.

따라서 구조물에 발생하는 균열의 원인을 파악하고, 그에 대한 방지대책을 마련하는 것은 아파트 건물의 하자발생 억제를 위해서 시급하다고 볼 수 있다. 아래의 표 3.4는 일반적인 철근 콘크리트 구조물 균열발생 원인과 방지대책을 나타낸 것이며, 표 3.5는 건물의 부위별 균열발생 억제 대책을 나

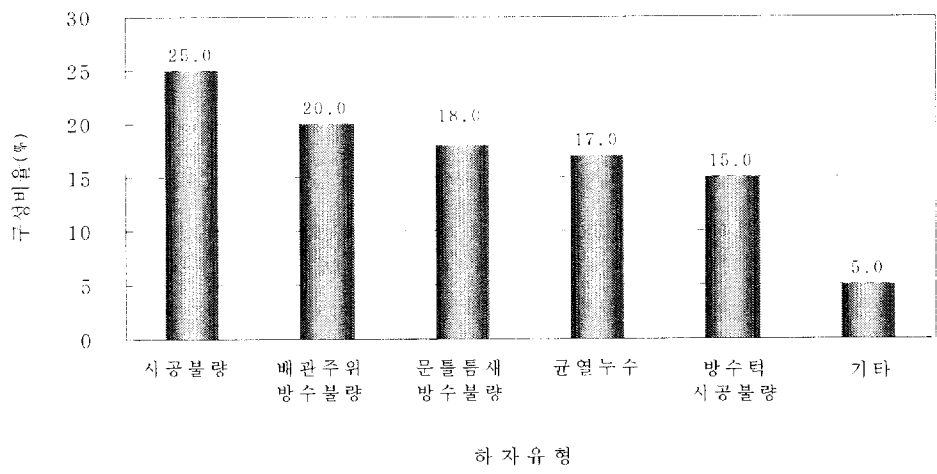
그림 3.6 방수공사 하자의 유형별 구성 비율

방수공사의 하자 발생률은 건축공사 전체 발생량 중 0.4%로 낮은 발생률로 나타나고 있다. 하자의 내용은 아래 그림 3.6에서 보는 바와 같이 그 유형이 구조체 진동과 팽창에 따른 방수층 파손, 시공불량, 부주의로 인한 방수층 손상 및 파괴로 구성되며 그 비율은 25%로 가장 높으며, 다음으로 설비배관 파이프주위 시공불량 20%, 문틀과 구조물 틈새 방수시공 불량 18%, 구조체의 균열로 인한 방수층 결함 및 조적조와 구조물 사이의 균열로 인한 누수 17%, 방수터 시공불량 및 시공누락으로 인한 누수 15%, 기타 5% 순으로 나타났다.

수 하자는 누수 자체의 문제에 이어서 2차적인 보수를 필요로 하는 피해로 발전하는 특성이 있으므로 경제성 측면에서는 매우 작은 누수 하자가 큰 비용의 손실로 연결되는 특성이 있다. 이러한 특성 때문에 방수공사에서의 하자는 보다 완벽한 시공과 철저한 검사를 통해 예방이 되어야 한다.

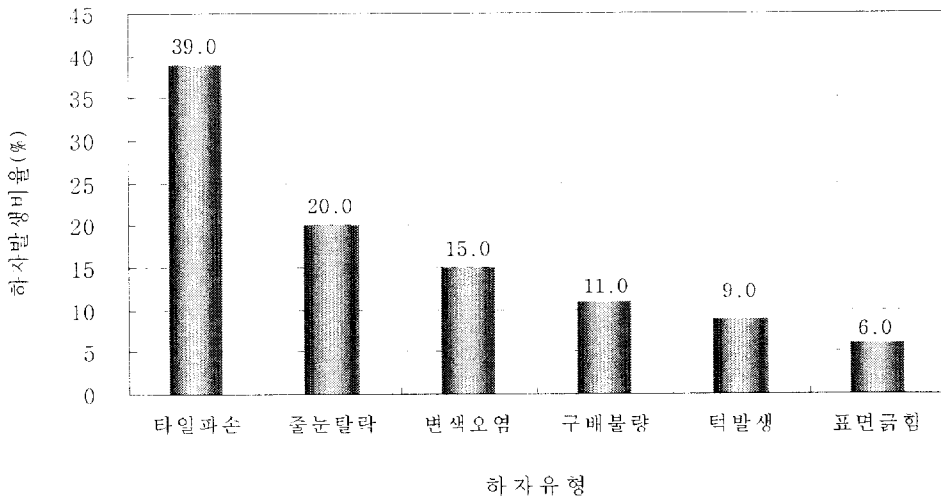
그림 3.11 타일공사 하자의 유형별 발생률

타일공사의 하자 내용을 살펴보면 충격 및 바탕물탈 탈락으로 인한 파손이 39%, 줄눈의 탈락과 균열 및 오염으로 인한 시공불량 20%, 공사 중 타공종의 부주의로 인한 오염 및 변색 15%, 바닥 구배불량 11%, 화장실 구배불량으로 인한 실내슬리퍼 걸림이 9%를 나타내었고, 기타 타일 색조 상이함 및 타일표면 긁힘이 6%로 나타났다.

이러한 하자발생의 주된 원인을 살펴보면 크게 세 가지로 볼 수 있다. 첫째는 재료의 부적합 또는 불량이다. 그림 3.11에서 나타나는 줄눈부 타일 파괴 탈락 문제는 재료자체의 문제에서 비롯된다고 볼 수 있으며, 또한 타일의 색조가 동일한 실내에서는 같아야 함에도 다르게 나타나는 것은 타일 포장 단위당 색조품질이 다르게 반입되어 주로 나타나고 있는 것이다. 이러한 문제점을 방지하기 위해서는 재료 반입시 포장 단위당 품질검사를 하여야 하는 기준 마련과 실천 노력이 필요하다. 둘째는 시공불량이다. 시공불량의 원인은 여러 가지로 볼 수 있으나 우선되는 것이 작업자의 기능수준 및 작업태도에 달려 있다. 이 점은 우수한 기능공의 투입과 적절한 작업조건 부여를 통해 해소할 수밖에 없다. 실제 타일 타일공사의 시행방식을 보면 시

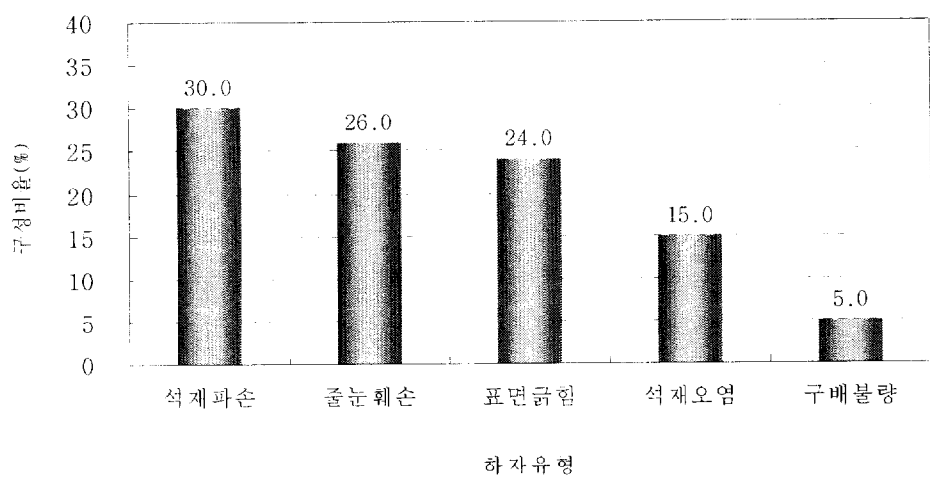
그림 3.12 석공사 및 인조대리석공사 하자의 유형별 구성 비율

유형별로는 충격 및 바탕 모르터 탈락으로 인한 석재 표면 파손 및 석재 자체의 균열이 30%, 줄눈의 탈락과 오염으로 인한 시공불량 26%, 석재 표면 긁힘 24%, 본 공사 시 타 공종의 부주의로 인한 석재의 변색 및 오염이 15%, 바닥 구매불량이 5%로 나타났다.

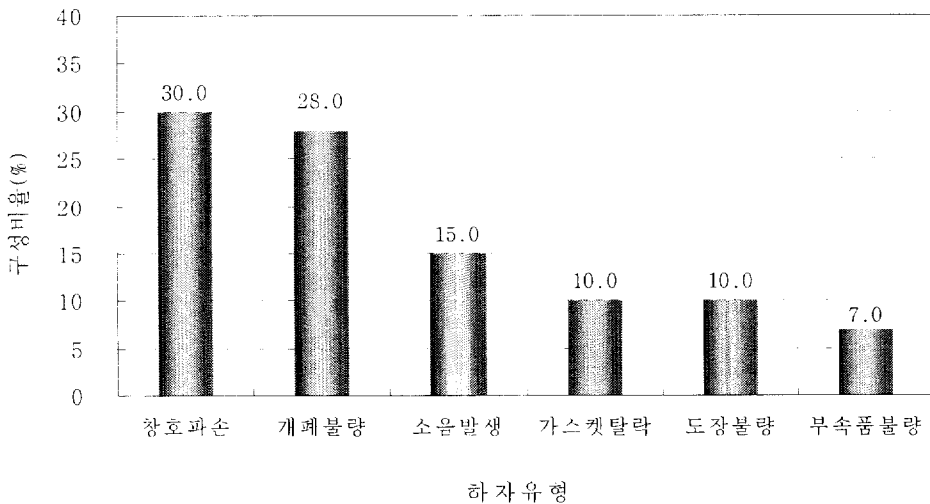
그림 3.15 창호 및 잡철물공사의 하자 유형별 구성 비율

유형별로 살펴보면 본 공사 시 창호 보양불량으로 인한 창호의 흠집, 파손, 찌그러짐이 30%로 가장 높게 나타났고, 창호를 설치할 때 수직과 수평을 정확히 맞추지 않아 발생한 창호 개폐불량이 28%로 나타났으며, 개폐 시 소음발생이 15%, 현관문짝 용접불량과 표면 도장불량이 10%, 가스켓 탈락이 10%, 부속 액세서리 불량 7%로 나타났다.

아파트의 창호공사와 잡철물공사에서 나타나는 하자의 유형은 각종 창호 문짝과 문틀의 찌힘, 개폐 불량 및 소음발생, 문틀표면 비닐시트지 손상, 도아 록 불량 등이다. 특히 창호의 찌힘에 의한 파손이 하자 사항 중 비율이 가장 높게 나타나는 것은 매우 주목되는 부분이다. 이것은 대개 창호 설치 후 보양 미비에서 일어나는 현상이기 때문이다. 즉, 창호 틀 또는 창과 문이 설치 된 후 사후에 발생할 수밖에 없는 내용이므로 분명하게 현장작업자들

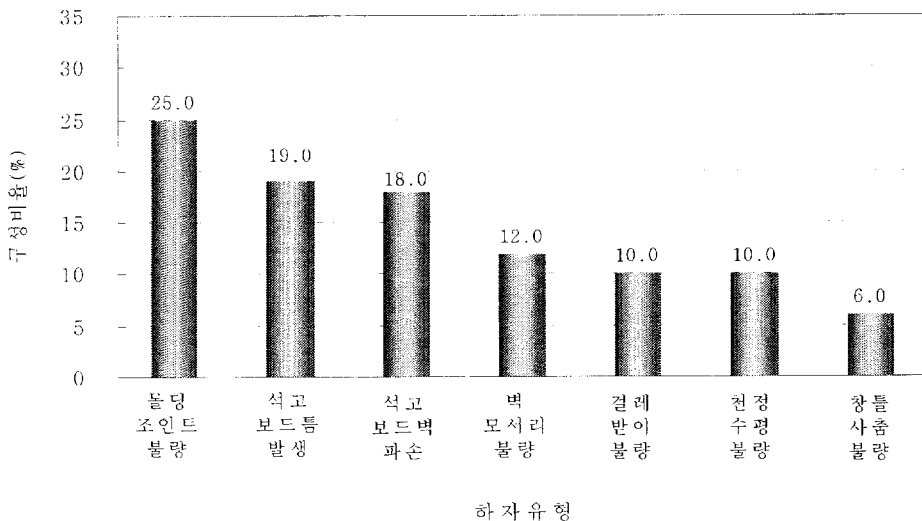
그림 3.18 내장목공사의 하자 유형별 구성 비율

그림 3.18에서 보는바와 같이 천정물당의 조인트가 벌어지거나 연귀부분의 정밀시공 불량률이 25%, 벽 및 천정 석고보드의 틈새가 벌어지거나 턱이 쳐서 도배마감이 불량하게 되는 경우가 19%, 반침 내부의 각종 선반 및 액세서리, 기구류 설치 시 타 공정 작업 부주의로 인한 석고보드 벽 파손이 18%로 나타났다. 그리고 거실벽 합지 모서리의 시공불량으로 턱집이 발생하고, 알루미늄 코너비드를 시공하였음에도 불구하고 너무 두꺼워 도배를 해도 표시가 나는 경우가 12%, 천정공사의 내부 수평틀이 수평이 맞지 않아 천정이 경사 진 경우가 10%, 걸레받이가 떨어져나가거나 틈이 발생한 경우가 10%, 창문틀 주위 석고보드조인트의 사출불량으로 인한 틈 발생이 6%로 나타났다.

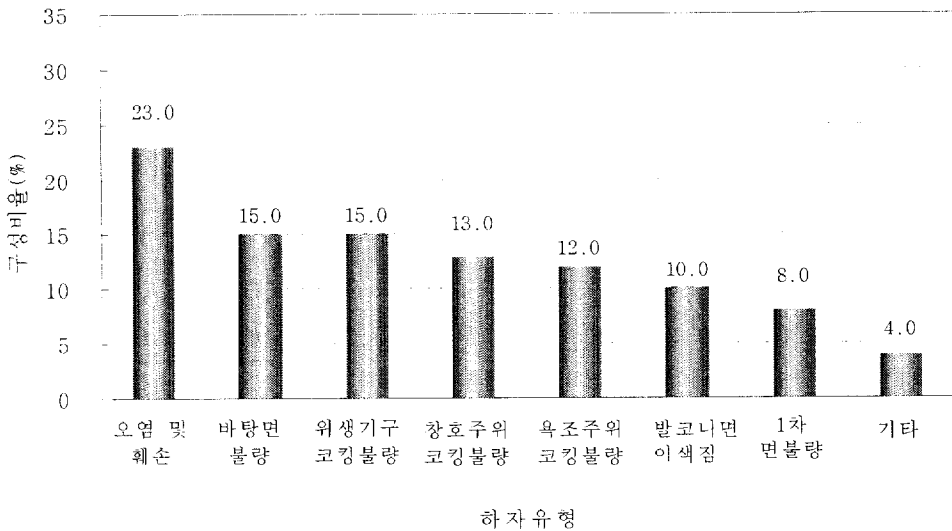
그림 3.21 도장공사의 하자 유형별 구성 비율

조사된 유형별로 살펴보면 본 공사 시 타 공정 마감작업에 의한 도장면 오염과 훼손이 23%, 화장실 위생기구 주위 코킹 불량률 15%, 도장면 바탕처리 불량으로 인한 오염·변색 및 탈락이 15%, 세대내부 코킹 작업 중 창호주위 시공불량이 13%로 조사되었다.

또 욕조주위 및 각 부위의 코킹 오염이 12%, 발코니 벽과 천정 도장작업의 색조차이 10%, 1차 초벌 공정 시 바탕처리 불량으로 인한 면처리 불량률 8%, 기타 코킹관련 하자가 4%로 조사되었다.

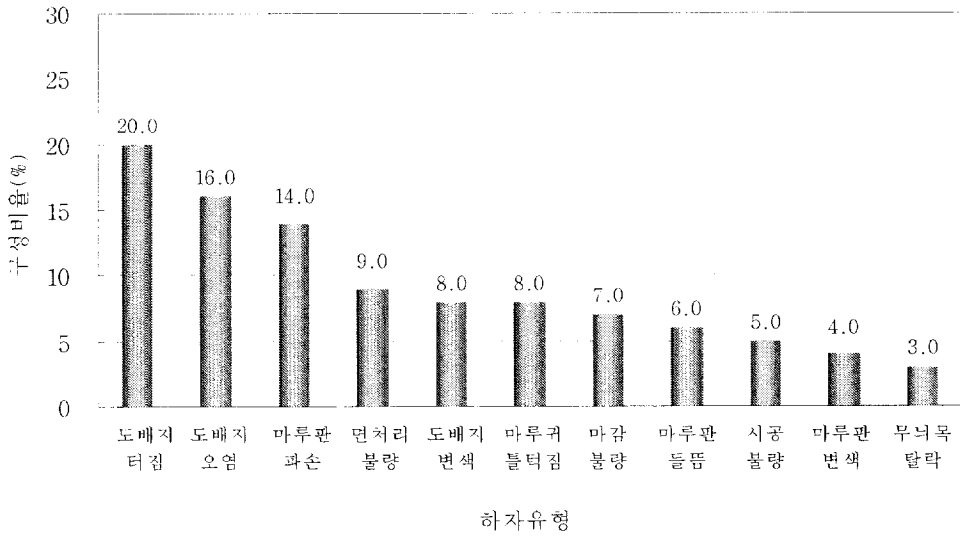
그림 3.24 수장 및 인테리어공사의 하자 유형별 구성 비율

또한 접착력 부족으로 마루판 들뜸과 탈락이 6%, 도배지의 주름 및 떨어짐과 같은 시공불량 5%, 원목 마루판의 관리상 부주의로 인한 오염 및 변색이 4%로 나타났다. 그리고 마루판 자체의 제작과정에서 제품 불량으로 인한 원목무늬목의 탈락도 3%로 조사되었다.

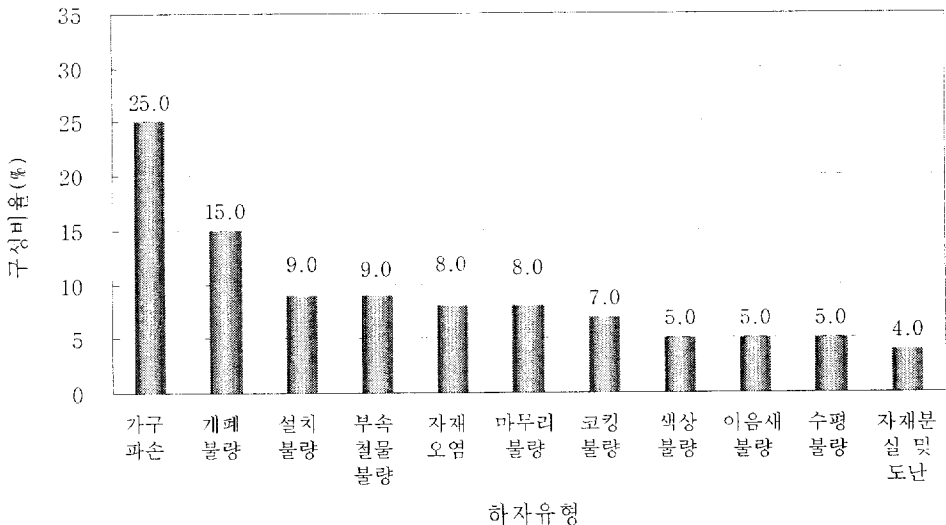
그림 3.27 가구공사의 하자 유형별 구성 비율

하자의 유형별로 살펴보면 가구의 파손 및 흠집이 25%, 개폐불량이 15%, 가구설치불량이 9%, 손잡이 탈락 및 액세서리 설치불량이 9%, 가구 색상의 변색 및 오염이 8%, 주방가구 내부 수납공간 마무리 불량과 선반 설치불량이 8%로 조사되었다. 또한 주방 상판 조인트 코킹시공 불량 7%, 이음새 처리 불량 5%, 색상불량이 5%, 상·하부장 수평불량이 5%, 액세서리, 주방의 고가부속물 분실 및 고의 망실도가 4%를 차지하는 것으로 조사되었다.

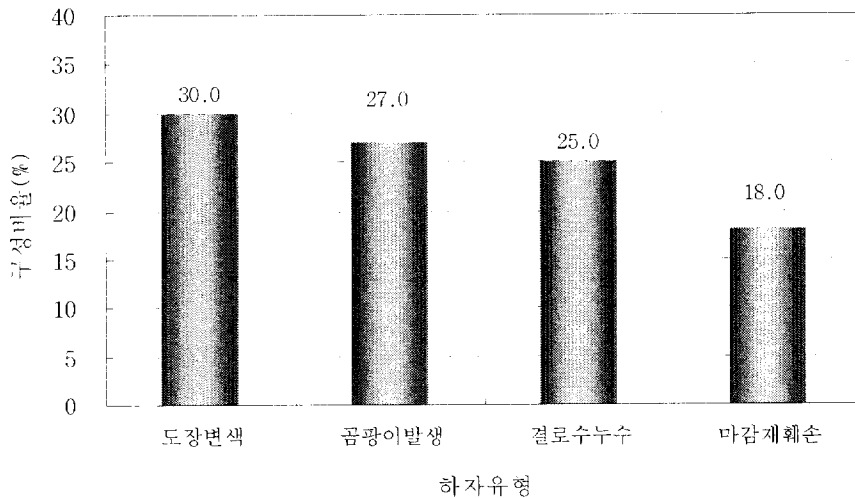
그림 3.30 단열 및 기타공사의 하자 유형별 구성 비율

심각한 문제로 보아야 한다. 이것은 시공과정에서의 문제라기보다 아파트 설계단계에서부터 검토되어야 할 사항이며, 몇 몇 세대에서 이러한 결로하자가 파악된다고 하여 그 세대들에 한정되는 것이 아니고 그 건물 전체 세대에 동일한 문제를 갖게 되는 특성이 있으므로 파악된 건수의 비율을 따지는 수준이어서는 아니 되는 심각성이 있는 것이다. 또한 조사 결과에서 나타나듯이 결로로 인해 실내 마감재의 변색, 곰팡이발생, 누수 등 부가적인 2차 하자가 발생하며, 이러한 하자는 일시적이 아니고 아파트 건물의 생애주기 동안 계속될 수밖에 없는 또 다른 특성이 있으므로 실내 거주자 입장에서는 실내 환경측면, 미관측면 및 경제적 가치하락측면 등에서 매우 고통스러운 문제가 된다.

따라서 향후 결로 문제로 인한 하자발생을 억제하기 위해서는 보다 구체적인 설계검토와 적극적인 건축비용 투자 대책이 필요하다고 본다.
