공학석사 학위 논문

# 운송 차량에 사용되는 판 스프링의 파손 해석

# Failure Analysis of Leaf Spring Used in Transport Utility Vehicles

본 연구는 25톤 운송 차량에 사용되는 판 스프링의 파손을 해석하고,

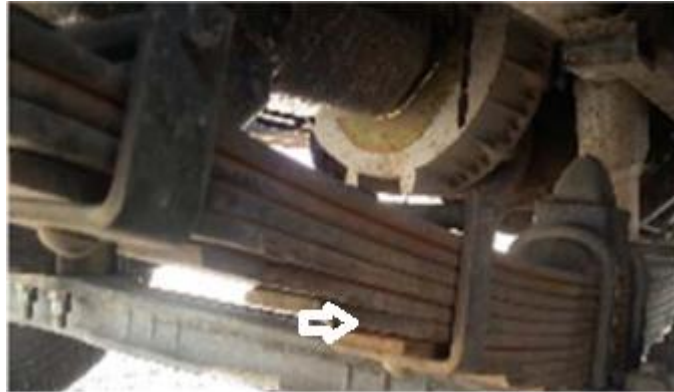
Fig. 1 Example of leaf spring appearance.

본 연구에서 사용된 손상 판 스프링은 D사가 제작하고, H사 25톤 운송 차량에 사용된 것이다. 판 스프링 장착 외관의 예를 Fig. 1에 나타낸다. 판 스프링의 재질은 SPS9이고, Table 1과 Table 2는 각각 화학 성분과 기계적 성질을 나타낸다. 판 스프링은 길이 1,500mm, 폭 80mm, 두께 12mm이다. 트럭은 약 1년간 운행하였으며, 손상 부분은 main spring으로 위에서 6번째(흰 화살표)이다. Fig. 2는 판 스프링의 파단 외관을 나타낸다.

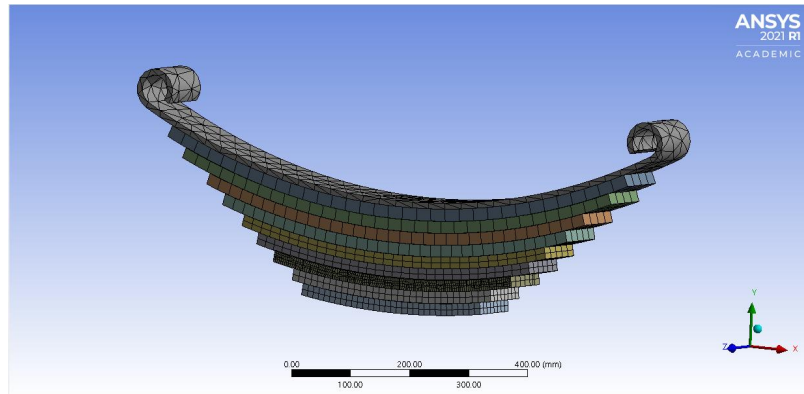
Fig. 8 FE analysis modeling for leaf spring.

해석은 ANSYS INVENTOR를 이용하였다. 모델링은 판 스프링 정체를 대상으로, 육면체 20절점 요소와 4면체 10절점 요소를 사용하였다. 항복 조건은 Von Mises 조건을 사용하였다. 해석은 하중 제어로 하중점의 절점 반력을 구하였다. 재료 특성은 인장시험에서 얻어진 값을 사용하였다. 영율은 206GPa, 포아송비는 0.3으로 하였으며, 등방경화칙을 가정하였다. 하중은 판 스프링 상부에 3점 굽힘하중이 작용하는 것으로 가정하였다. Fig. 8은 판 스프링의 유한요소 해석 모델을 나타낸다.

Fig. 9는 해석 결과를 나타낸다. 판 스프링은 만차 시의 하중이 작용하였을 때, 중앙 부분의 응력(765MPa)이 가장 큰 상태가 되는 것을 알 수 있었다[8,13,14].

이것으로부터 판 스프링의 파손은 주행 중의 변동 응력 및 중앙의 응력 집중으로 계재물에서 균열이 발생하여 피로 파괴한 것으로 판단된다.

근본적인 파괴 사고 방지로서는 제철소에서 제련·제강 시에 불순물의 혼입을 방지하여, 최초에 설계된 강을 제조해야 한다. 이와 같은 불순물은 사용 중에 균열이 발생하는 원인을 제공하므로, 비파괴검사로 불순물을 검출하여 폐기해야 한다. 비파괴검사로 검출되지 않는 미량의 불순물은 열처리하여, 방출 또는 분산시켜 분산 강화를 시도한다. 그리고, 고주파처리, 질화처리 및 쇼트피닝 등과 같이 표면을 개질하여, 외력에 의한 균열 발생을 억제하도록 한다[13].
