공학석사 학위논문

발전소 철근콘크리트공사의  
품질부적합관리에 관한 조사연구

부경대학교 산업대학원

# **A Study on the Characteristic of Non-Conformance Report for Reinforced Concrete Work in a Power Plant Construction**

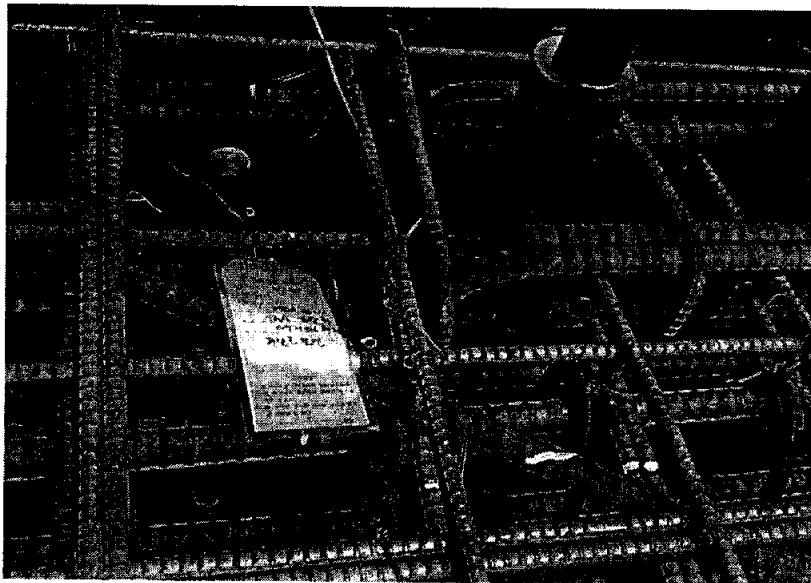
그림 3.1 발전소 철근콘크리트공사의 NCR Tag 설치 예

a) 거푸집공사의 부적합보고서 발생 예

b) 철근공사의 부적합보고서 발생 예

c) 콘크리트공사의 부적합보고서 발생 예

d) 매설철물공사의 부적합보고서 발생 예
