공학석사 학위논문

방수공사 하자분석에 의한
현장품질관리 개선방안

An Improvement Method for Site Management by Defection
Analysis of Waterproof Construction

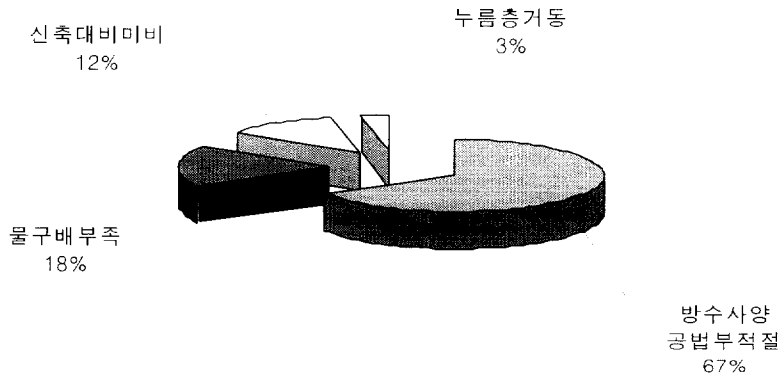
[그림 3.14] 설계관련 하자발생 유형

방수사양 및 공법선택부적절	물구배 부족	신축대비 미비	누름층의 거동
22	6	4	1
