공학박사 학위 논문

SCM 435 볼트의 파손 해석 및 미소 균열의 피로한도 평가

부경대학교 대학원

Failure Analysis of SCM435 Bolt and Evaluation of Fatigue Limit of Micro crack

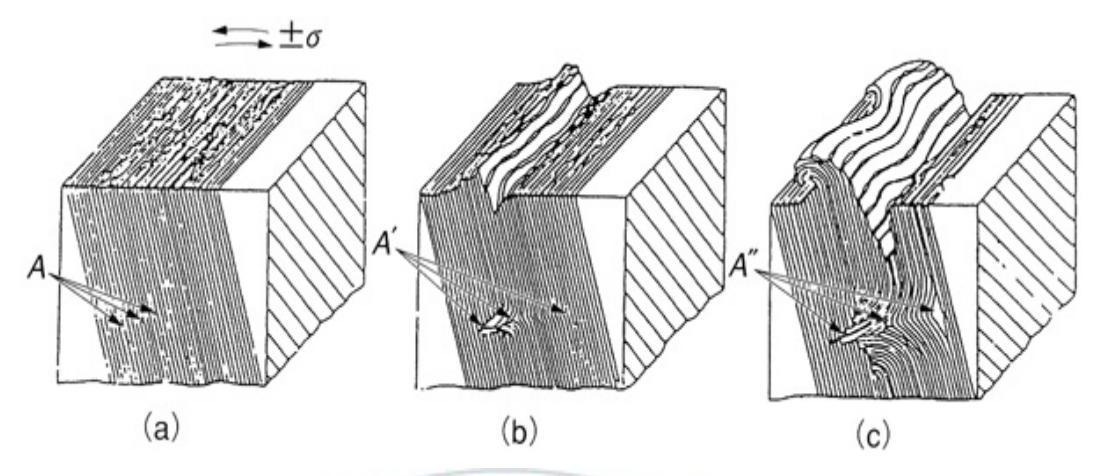
Fig. 1.1 Surface crack shape by intrusions and extrusions

피로 파괴에서 균열 발생은 원자 레벨(전위)이고, 크든 작든 구조물에 반복응력이 작용하면, 최대전단응력을 받은 가장 바깥면이 손상을 받아 (표면경화 처리재의 경우는 경화층의 두께, 부하 응력의 크기, 잔류 응 력분포 등에 의해 내부에서 균열이 발생한다), 정적하중보다 낮은 응력 에서 균열이 발생한다. 이것이 피로 파괴 현상이다. Fig. 1.1은 거시적인 균열 발생을 나타낸 것이다. 반복응력이 작용하면 표면에 작은 균열이 발생함과 동시에 내부에도 결함이 발생한다.[23] Fig. 1.2는 피로 균열진 전 형태를 나타낸 것이다. 최대하중이 작용한 표면에 돌출과 함몰에 의 한 미끄럼 영역이 발생하고, 그 균열이 반복 시간의 경과와 함께 내부 로 진전하여 최종적으로 파괴한다. 따라서 인장과 충격 파면과는 다르 게 반드시 균열 발생기점을 관찰할 수 있고, 피로균열 진전영역과 최종 파단 영역이 존재한다. 이들의 면적 비율은 재료의 강도, 부하 응력의 크기 및 균열진전 속도 등에 영향을 받으며, 여러 가지 파손 모양으로 관찰된다.

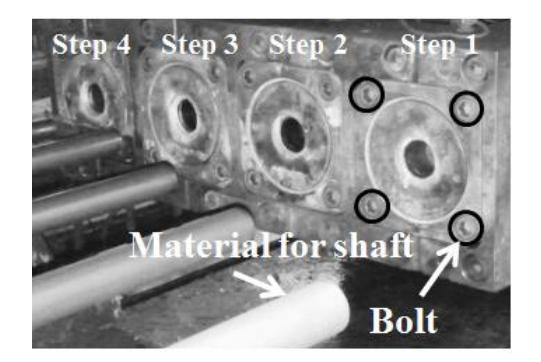
Fig. 2.1 Appearance of forging mold

본 연구에 사용한 파손 재료는 자동차 부품의 엑셀레이터 샤프트를 단조하는 금형을 고정하는 고장력 볼트 SCM 435이다. Fig. 2.1은 단조 금형의 외관을 나타내고, 고장력 볼트는 4곳에 고정되어 있다. 샤프트의 가공은 4단계의 공정으로 이루어져 있다. Fig. 2.2는 파손된 고장력 볼 트의 외관을 나타낸다. Table 2.1은 SCM 435의 화학적 성분을 나타낸 다. Table 2.2는 SCM 435의 기계적 성질을 나타낸다.

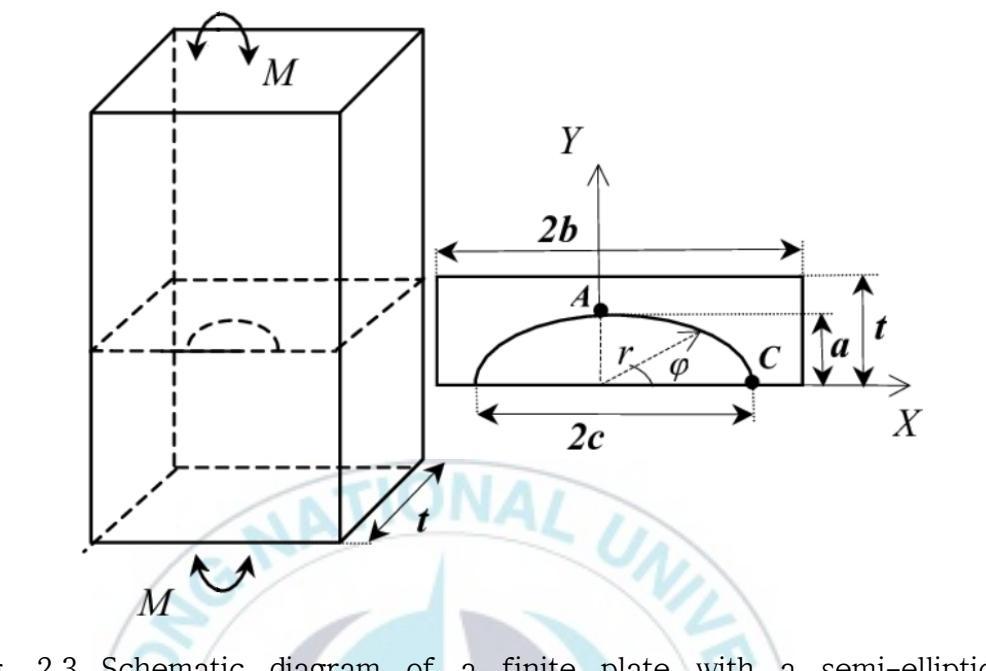
Fig. 2.3 Schematic diagram of a finite plate with a semi-elliptical crack

유한판에 존재하는 반타원형 표면균열의 응력확대계수(K)는 Newman-Raju식[22]으로 평가할 수 있다. Fig. 2.3과 같은 유한판에 표면 균열 길이2c, 표면균열 깊이a의 반타원형 표면균열이 균일한 굽힘 응력 σ_B 를 받을 때, K는 식(2.2)로 계산할 수 있다.[21]

여기서, F 및 Q는 형상 보정함수, H는 굽힘 응력에 관한 보정함수, t 는 유한판의 두께, b는 유한판 폭의 절반, φ는 반타원형 표면균열의 선 단의 도이다. β는 보정함수(F, Q, H)를 총괄하여 나타낸 형상 보정계수 이다. 같은 응력에서 같은K를 나타내는 무한판의 관통균열 길이를 등 가 균열 길이c_e로 하면, 식(2.1)과 식(2.2)는 식(2.3)과 같이 된다.

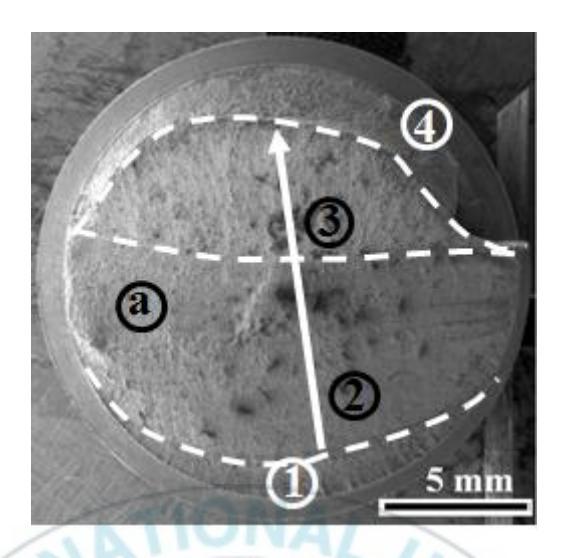
Fig. 2.4 Fracture surface by macro observation

Fig. 2.4는 파단면의 외관 관찰을 나타낸다. ①은 파손 기점이고, ②는 피로 파괴의 대표적인 파면인 비치 마크(Beach mark)가 많이 관찰되었 다. 비치 마크는 제품 1개 가공할 때마다 변동 하중에 의하여 균열 전 면이 산화하여 형성된 것이다. ③부분은 약간 산화되어 있었다. ③은 최 종 정적파괴 부분을 나타내고, ④는 최종 전단파괴 부분이다. 그리고 화 살표는 균열진전 방향을 나타낸다.

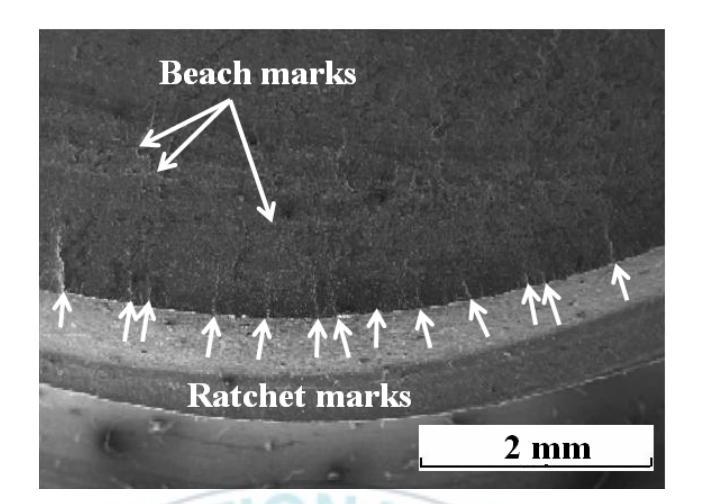
Fig. 2.5 Ratchet marks near the origin of fracture by SEM

Fig. 2.5는 Fig. 2.4의 ①부분의 확대 SEM 사진을 나타낸다. 이 그림에는 비치 마크와 Ratchet marks(래칫 마크)가 많이 관찰되었다. 이와 같은 래칫 마크는 볼트의 나사골에 큰 응력 집중이 작용하고, 높은 공칭응력 이 작용하여 발생한 것이다. 이것은 Becker 등[23]이 설명하는 것과 같 은 fatigue marks이다.

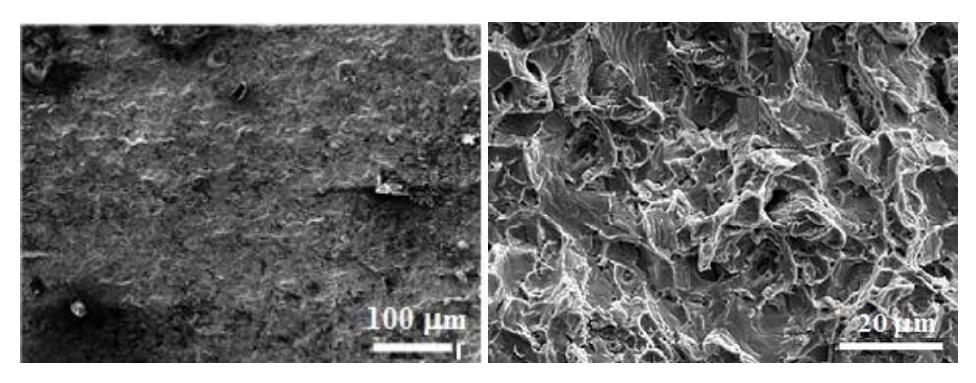
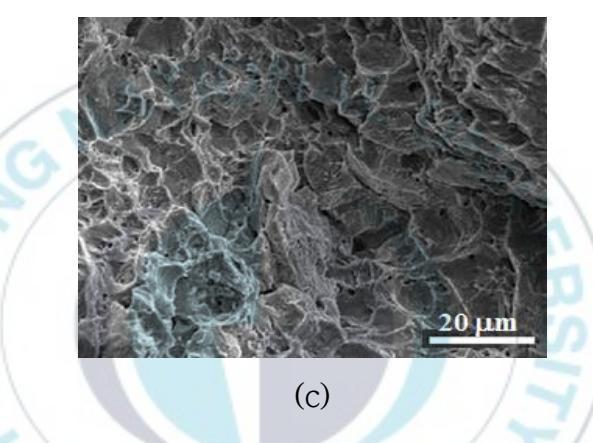
Fig. 2.6 Fracture surface observation by SEM. (a) Crack origin, (b) Crack propagation, (c) Final fracture

Fig. 2.6은 Fig. 2.4의 각 부분을 확대하여 나타낸 것이다. (a)는 균열 발생기점 근방을 나타낸다. 이 그림에는 가로 방향으로 비치 마크 모양 이 나타나 있으며, 아랫부분에는 미세하지만, 래칫 마크 모양이 나타나 있다. (b)는 피로 균열진전 영역으로 파면 곳곳에 스트라이에이션이 관 찰되었다. (c)는 급속하게 파손된 영역으로 정적파괴의 대표적인 딤플이 관찰되었다.

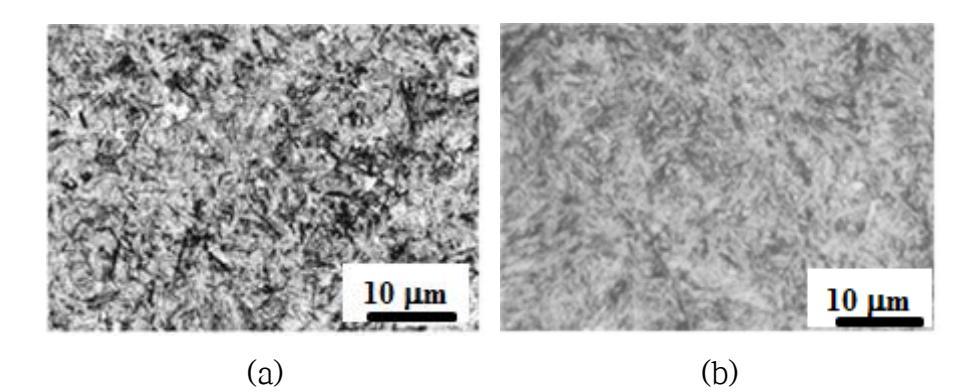
Fig. 2.7 Metallurgical structure, (a) As-received specimen, (b) Damaged specimen

Fig. 2.7은 금속현미경 조직을 나타낸다. (a)는 모재이고, (b)는 파손재 를 나타낸다. (a)와 (b)는 거의 비슷한 조직을 나타내었다. 이것은 높은 강도와 인성을 얻기 위하여, 담금질 열처리한 베이나이트 조직이다.

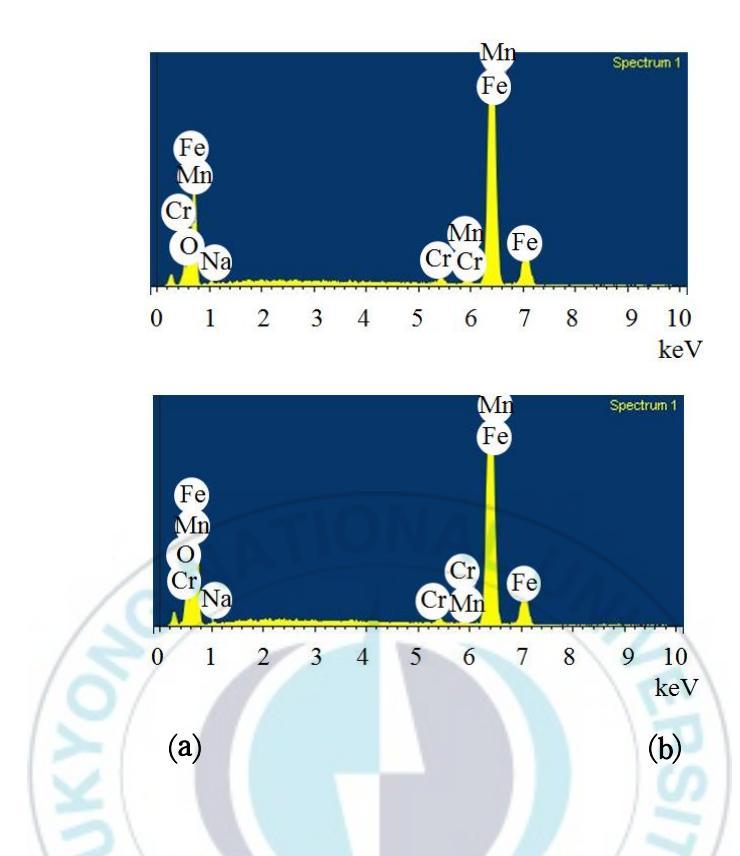
Fig. 2.8 Results of EDS analysis. (a) Fatigue fracture part. (b) Oxidized part (a)

피로 파괴 부분과 산화된 부분 ⓐ의 성분을 EDS로 분석하였다. 두 곳 은 비슷한 성분이 검출되었으나, 산화된 부분은 O의 성분이 약간 많이 검출된 것을 알 수 있다. 이것은 균열진전 후에 부분적으로 산화된 것 으로 판단된다. 전체적으로 이것은 파단 원인에 별다른 영향이 미치지 않은 것으로 생각한다.

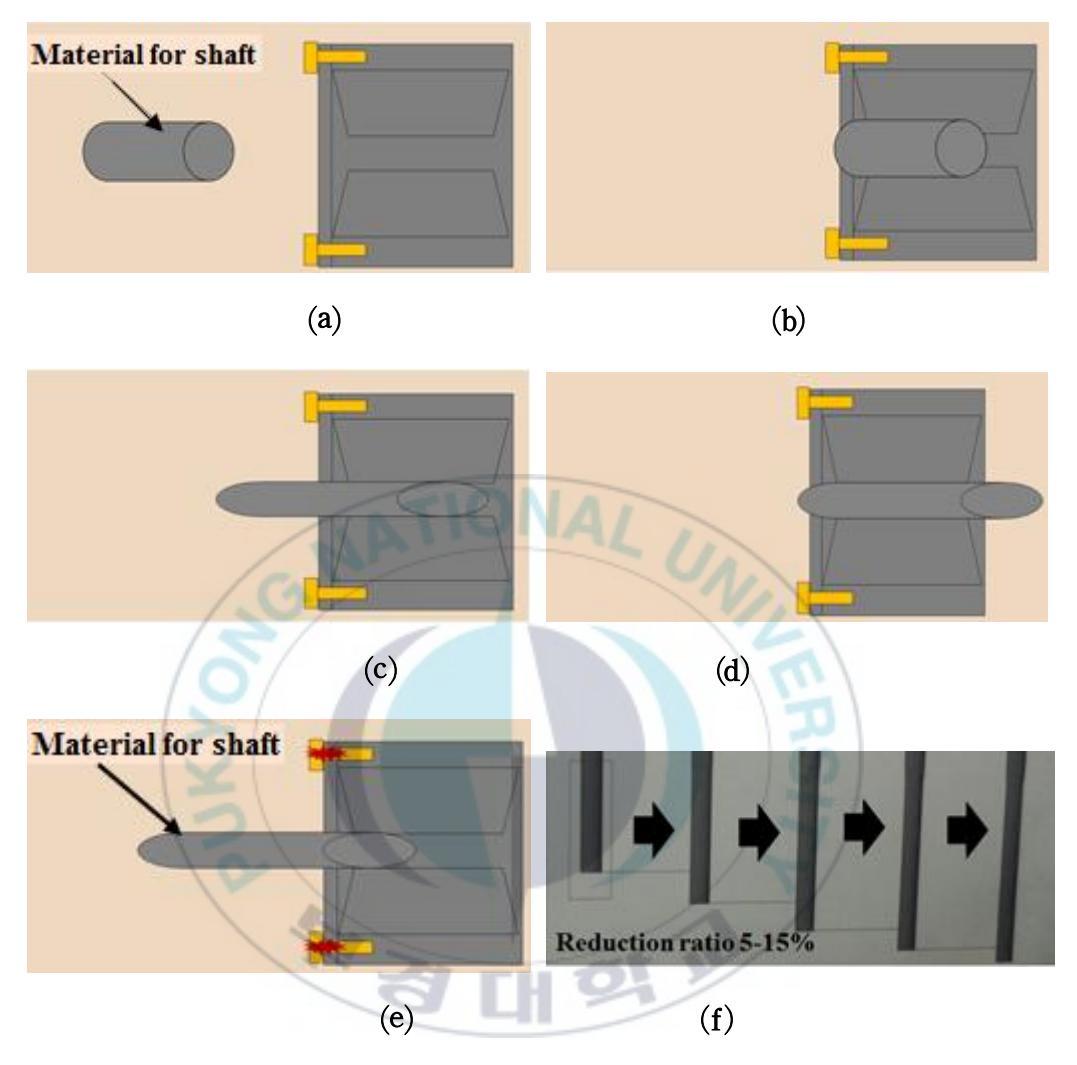
Fig. 2.9 Shaft forging process. (a) Initial step, (b) Step 1, (c) Step 2, (d) Step 3, (e) Step 4, (f) Process flow

액셀레이터 샤프트의 단조 공정은 Fig. 2.9와 같다. 열간 단조 된 샤프 트용 재료는 (a)에서 (b)로 삽입된다. (b)에서 (c) 및 (d) 공정으로 진행되 면서, 초기 단면적은 제품에 적합한 단면적으로 줄어든다. 가공이 완성 되면, (e)와 같이 샤프트를 제거한다. (f)는 4단계의 공정에서 만들어지는 샤프트를 나타낸다. 이처럼 샤프트 재료는 금형으로 삽입 및 제거되는 과정을 반복하면서, 단면적이 감소한다. 이때 감소 비율은 공정마다 5~ 15%이다. 단조 금형 고정용 볼트는 반복 단조 공정에 작용하는 응력과 볼트 나사골에 작용하는 응력 집중의 중첩으로 큰 응력이 작용하여 파 손하였다고 판단된다. 즉, 볼트에는 삽입 단계에서는 편진 압축, 압출 단계에서는 편진 인장이 작용하여, 볼트 내측에서 균열이 발생하여 파 손하였다고 판단된다.

볼트 1개가 받은 응력은 다음과 같다. 샤프트 재료의 삽입 및 제거에 필요한 압출 하중은 1280 kN이고, 볼트의 직경은 17 mm이다. 1개의 금 형에 볼트 4개가 사용되므로, 볼트 1개가 받는 응력은 323 MPa이다. Takaki[24] 및 Suh[25] 등이 연구한 SCM 435의 피로한도는 미질화재 440 MPa, 질화재 540~580 MPa, 열처리재 500 MPa이었다. 따라서 본 연구에 사용한 금형 볼트의 응력은 미질화재의 73%, 질화재의 60~56%, 열처리재의 65% 정도로 피로한도보다 낮은 반복응력이 작용하였다. 그 러나 금형은 삽입 및 제거 공정 중에 열이 발생하였다. 첫 공정은 88. 4℃, 두 번째 공정은 105.4 ℃, 세 번째 공정은 127℃, 네 번째 공정은 129.4℃로 측정되었다. 그러고 가공 후의 샤프트의 온도는 131.2℃였다. 따라서 볼트는 체결 상황에 따라서 초기 응력이 걸리고, 130℃ 정도에 서 장시간의 공정에 의한 반복응력을 받으면 볼트에 균열이 발생할 가 능성이 큰 것으로 판단된다.

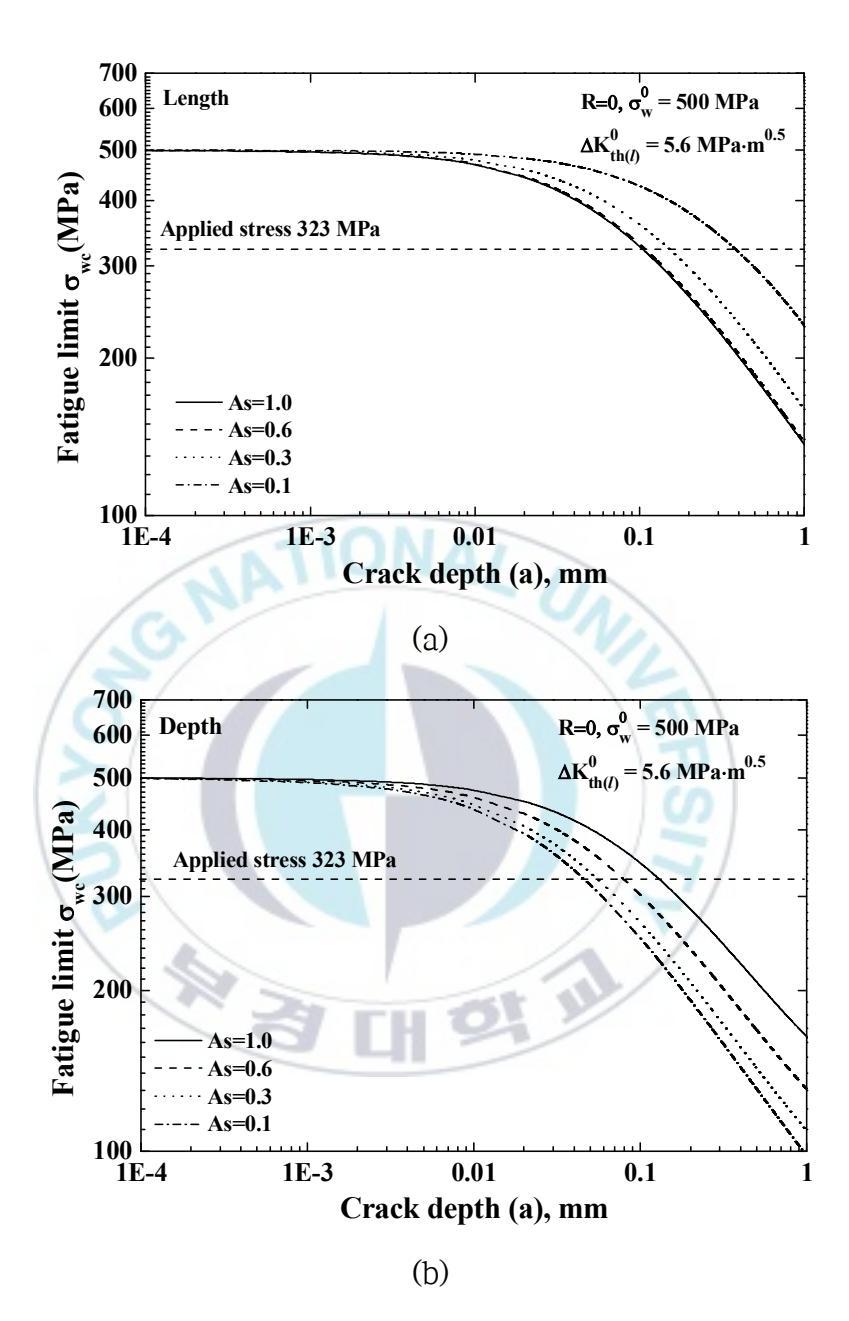
Fig. 2.10 Relationship of fatigue limit and crack size. (a) Surface, (b) Depth

상기와 같이 볼트가 1개가 받는 응력 323MPa에서 파손할 가능성에 대하여 생각한다. SCM 435의 열처리 조건은 다음과 같다; 담금질 (85 5℃에서 1.8 ks + 유냉) 및 어닐링 (600℃에서 3.6 ks + 수냉).[25] 이와 같은 열처리에서 얻어진 시험편의 피로한도는 500MPa이고,[24,25] SCM 435 모재의 항복 응력 902MPa에서 얻어진 $\Delta K_{th(t)}^{R}$ 은 5.6 $MPa\sqrt{m}$ 이 다.[26] 이들 값을 식(6)에 대입하여 구한 피로한도를 Fig. 2.10에 나타낸 다. (a)는 표면에 대한 피로한도를 나타낸 것이고, (b)는 깊이에 대한 피 로한도를 나타낸 것이다. 피로한도는 균열형상비(Aspect ratio, As) 1.0, 0.6, 0.3 및 0.1에 대하여 나타내었다. 그림에는 볼트에 작용하는 응력 323MPa을 점선으로 나타내었다. 피로한도는 균열 치수가 증가함에 따 라서 급격하게 감소하였다. 이러한 경향은 표면과 깊이에 따라서 다르 게 나타났다. 표면의 피로한도는 균열형상비 0.1, 0.3, 0.6 및 1.0 순으로 감소하였으나, 깊이의 피로한도는 1.0, 0.6, 0.3 및 0.1 순으로 감소하였 다. 볼트 작용 응력 323MPa 점선과 피로한도가 만나는 점의 균열 치수 를 균열형상비에 대하여 Table 2.4에 나타내었다.

Table 2.4에서 SCM 435 볼트는 표면 및 깊이의 균열 치수가 작은 것 에서 파손이 발생한다. 표에는 파손이 발생하는 균열 치수를 굵은 글씨 로 나타내었다. As=1.0은 표면, As=0.6, 0.3, 0.1은 깊이에서 파손이 발생 하였다. 따라서 본 연구에서 파손이 발생한 볼트는 반복 하중에 의하여 표에 나타낸 표면 및 깊이의 균열 크기보다 큰 균열이 존재하였다고 판 단된다. 이와 같은 균열의 발생을 제어하기 위해서는 볼트의 정확한 체 결, 열처리 정확성 및 나사골 부분에 피닝 등에 의한 압축 잔류응력의 부여가 필요하다고 판단된다.

- (1) 파손 볼트는 변동 하중에 의하여 비치 마크와 Ratchet marks(래칫 마크)가 많이 관찰되었다. 미시적으로는 스트라이에이션도 관찰되었다. 다.
- (2) 비커스경도 측정에서 재료의 불량은 아니었으나, 볼트는 반복 단조
 공정의 응력과 볼트 나사골에 작용하는 응력 집중의 중첩 때문에
 큰 응력이 작용하여 파손하였다고 판단된다.
- (3) 표면균열에 의한 피로한도 예측에서 As=1.0은 표면, As=0.6, 0.3, 0.1
 은 깊이에서 파손이 발생하였다. 파손이 발생한 SCM 435 볼트는 반
 복 하중에 의하여 표면 및 깊이 균열의 크기보다 큰 균열이 존재하였다고 판단된다.
- (4) SCM 435 볼트의 파손을 방지하기 위해서는 정확한 조성의 재료 사용, 열처리 정확성, 외부 충격에 파손 방지, 부식 방지 및 나사골 부분에 피닝 등에 의한 압축 잔류응력의 부여가 필요하다.

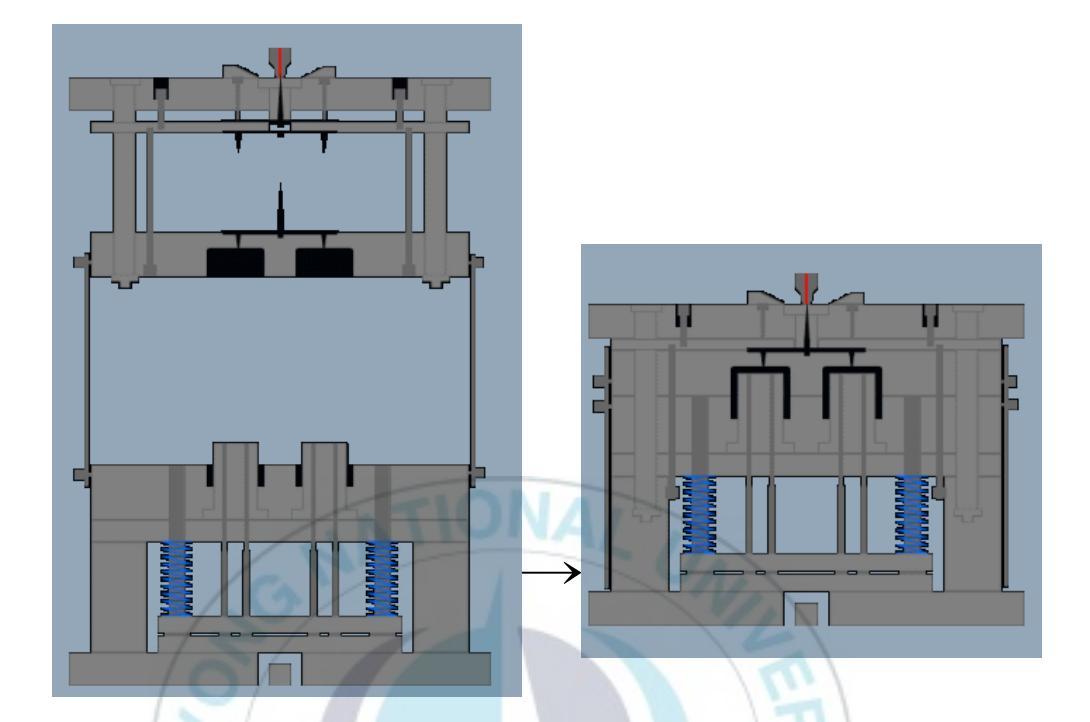
Fig. 3.1 Appearance of three-stage injection mold.

본 연구에 사용한 파손 재료는 3단 사출 금형의 상부 금형과 하부 금 형을 연결하는 고장력 볼트 SCM 435이다. Fig. 3.1은 3단 사출 금형의 외관을 나타낸다. 볼트는 그림과 같이 좌우의 인장 링크를 고정하는 것 이다. 인장 링크는 3단 금형의 거리를 조절하는 장치로서 금형의 이탈 방지가 목적이며, 금형 이동 축에 있는 제품을 빼내기 위하여 존재한다. 이때 볼트는 축하중 및 비틀림 하중을 받으리라 판단된다. 3단 사출 금 형은 상부 금형과 하부 금형이 이어져 있지 않지만, 현장에서 편의성을 위하여 인장 링크를 설치하여 하부 금형이 상부 금형에 고정될 수 있게 만들었다. 금형의 총 무게는 211kg이며, 하부의 무게는 90kg으로서 하 부는 볼트 4개로 고정되어 있었다. SCM 435는 저합금강재로서 크롬, 몰 리브덴을 첨가하여, 담금질성, 고온 가공성, 용접성 및 크리프 저항이 우수한 강으로서 강력 볼트, 크랭크 샤프트 및 고온 고압용 파이프재 등에 널리 사용되는 강재이다.

사출 금형 장치는 Fig. 3.1과 같이 4개의 볼트가 지지하고 있으나, 하 부 금형의 영향을 받는 볼트는 상부 2개이다. 하부 금형의 중량은 약 882N이고, 볼트 1개는 약 441N의 하중을 받는다. 볼트의 길이 5cm이므 로 굽힘모멘트는 2,205 N·cm이다. 원형 단면계수는 $\frac{\pi d^3}{32}$ 이고, 직경 d = 1.3 cm이므로, 굽힘 응력은 184MPa이다. Takaki[18] 및 Suh[19] 등이 연 구한 SCM 435의 피로한도는 미질화재 440MPa, 질화재 540~580MPa, 열처리재 500MPa이었다. 따라서 본 연구에 사용한 금형 볼트의 응력은 미질화재의 42%, 질화재의 34~32%, 열처리재의 37% 정도로 피로한도 보다 낮은 반복응력이 작용하였다. 그러나 볼트는 나사골에 응력 집중 이 발생하고, 장시간 사용 때문에 취성적인 Cr 탄화물이 형성됨으로써 예상할 수 없는 동적 하중이 작용하여 Fig. 3.3과 같이 볼트 외주부에서 균열(ratchet mark)이 발생한 것으로 판단된다. 따라서 볼트는 Cr 탄화 물이 쉽게 형성되지 않도록 열처리하고, 동적 응력의 작용을 경감시키 도록 한다. W ST CH OL IN

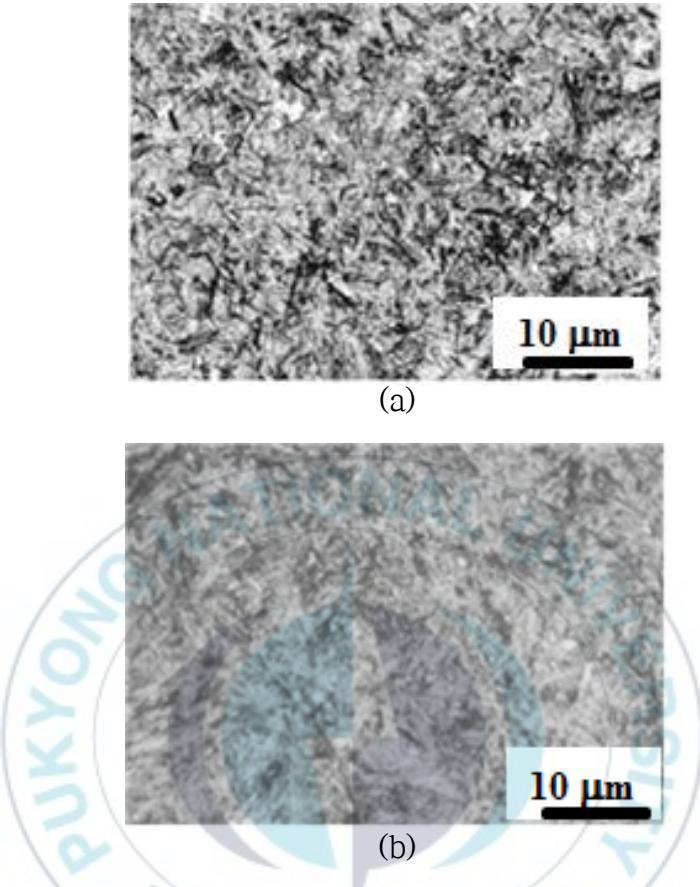
Fig. 3.2 Metallurgical structure. (a) As-received specimen, (b) Damaged specimen

Fig. 3.2는 모재와 파손재의 금속조직을 나타낸다. (a)는 모재이고, (b) 는 파손재이다. (a)는 높은 강도와 인성을 얻기 위하여, 담금질 열처리 한 베이나이트 조직을 나타내고 있다. 마찬가지로 (b)도 (a)와 비슷한 침상 조직을 나타내고 있다. 두 종류의 시험편 조직은 비슷하였다.

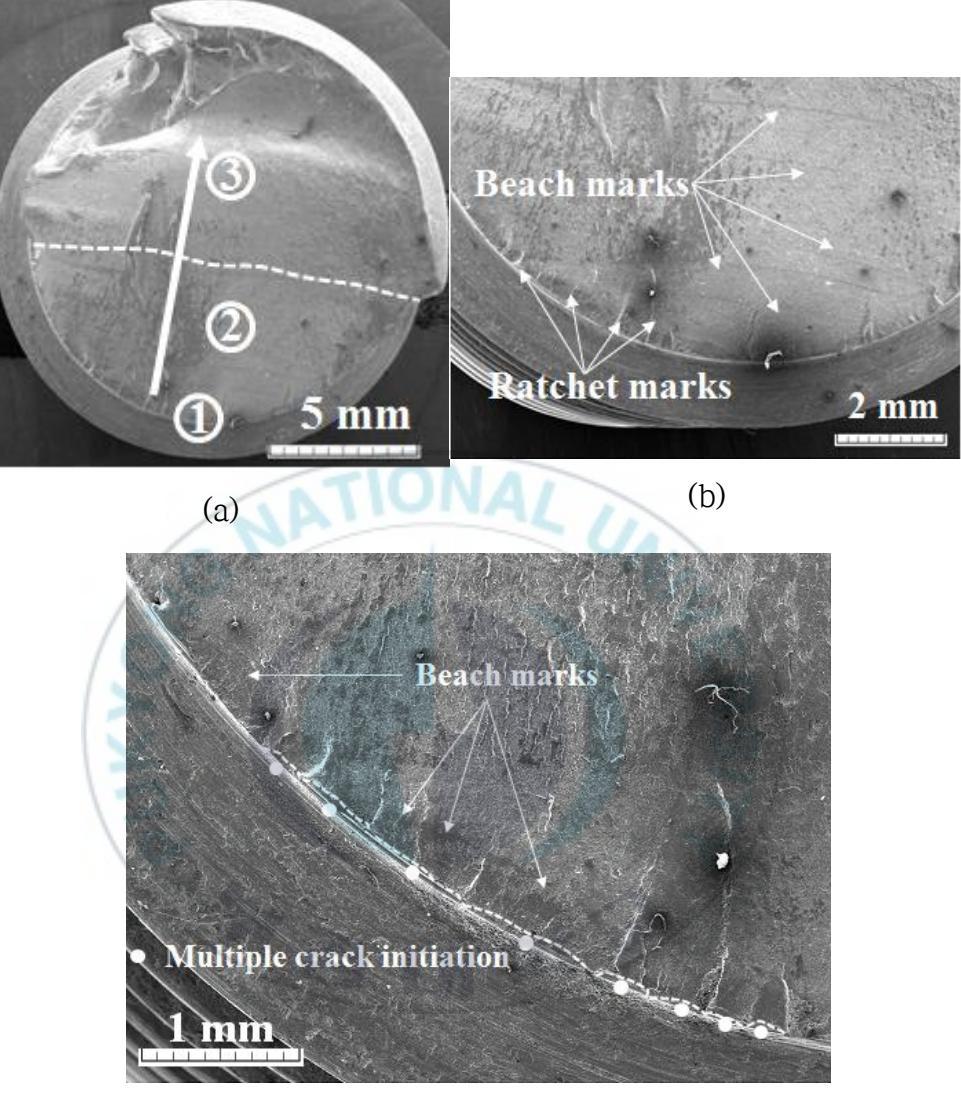
Fig. 3.3은 파단면의 SEM에 의한 외관 관찰을 나타낸다. (a)는 파단면 전체를 나타낸다. ①은 파손 기점이고, ②는 피로 파괴의 대표적인 파면 인 비치 마크(Beach mark)가 많이 관찰되었다. 비치 마크는 변동 하중 에 의하여 균열 전면이 산화하여 파면에 나타난 줄무늬를 의미한다. ③ 은 최종 정적파손 부분을 나타낸다. 그리고 화살표는 균열진전 방향을 나타낸다. (b)는 균열 발생기점 근처를 확대하여 나타낸 것이다. 피로 파단면은 많은 래칫 마크가 관찰되었다.[11] 이것은 파단면 외주부에서 작은 계단과 같은 형상을 나타내며, 내부로 진전하다가 없어진다. 그리 고 변동 하중에 의한 많은 비치 마크가 관찰되었다. 이것으로 볼트는 피로에 의하여 파손된 것으로 알 수 있다. (c)는 균열 발생기점을 확인 하기 위하여, 확대한 사진이다. 파단면 외주부는 많은 균열 발생기점이 존재하고, 래킷 마크 사이는 피로에 의하여 균열이 진전한 것(그림의 점선 표시)을 확인할 수 있다. 또한, 래킷 마크 사이에는 균열진전에 의 한 비치 마크를 확인할 수 있다.

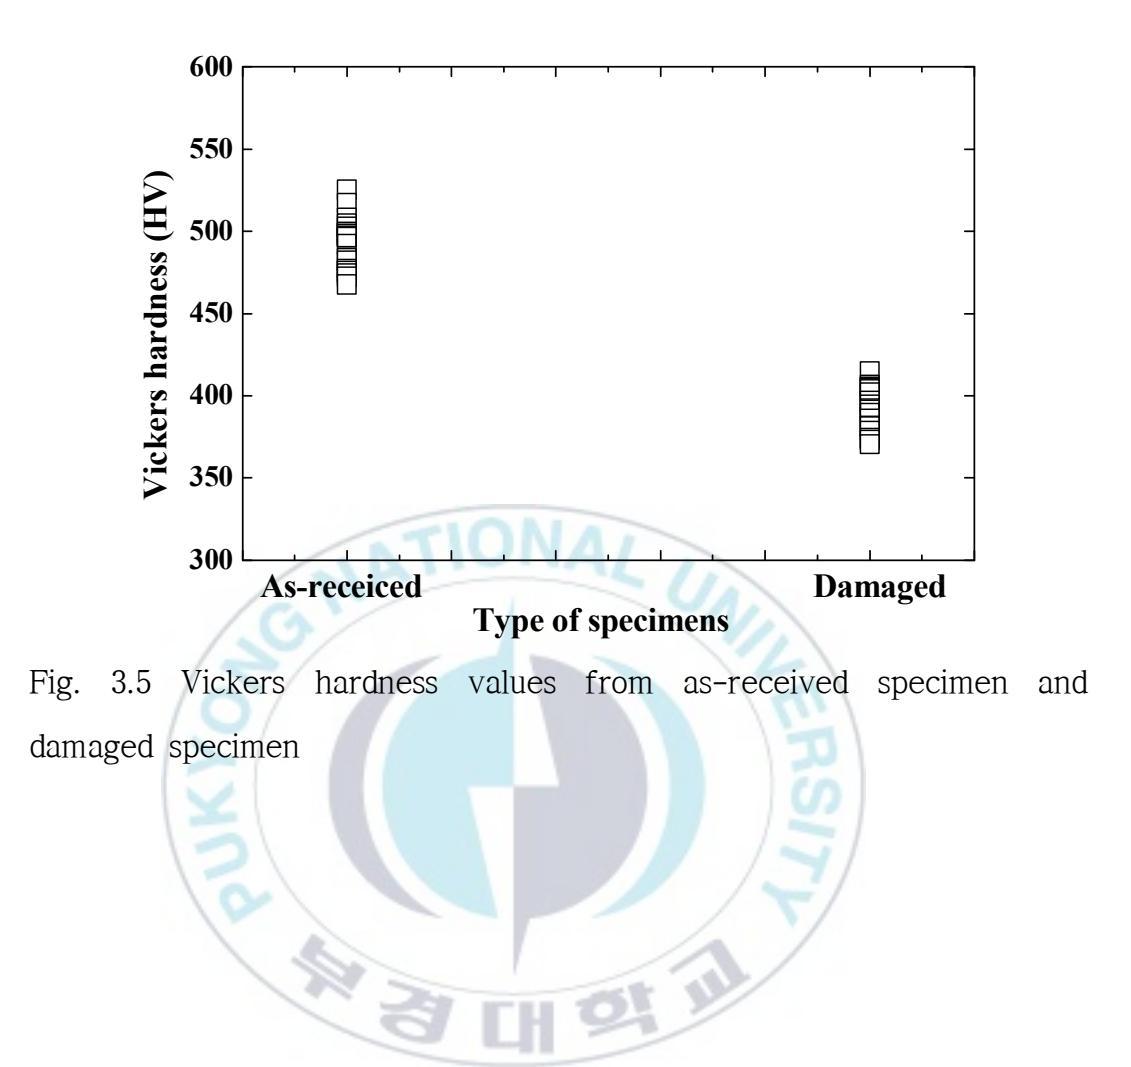
Fig. 3.5는 모재와 파손재의 비커스경도를 비교한 것이다. 모재의 경도 는 HV467.5~517.5, 파손재의 경도는 370.5~407.5의 분산을 나타내었다. 이처럼 재료의 경도는 일정한 값을 가지는 것이 아니라 분포를 가지는 것을 알 수 있다. 경도 분포의 특성은 와이블 분포로 설명할 수 있 다.[14-17]

모재와 파손재의 형상 파라미터는 비슷하게 나타났다. 파손재는 전체 적으로 균일하게 열화가 진행되었다는 것을 의미한다. 그러나 63.2%에 서 특성 수명인 파손재의 척도 파라미터(398)는 모재(501.3)보다 약 30% 작게 나타났다. 이것은 열화에 의하여 특성 수명이 작아진 것을 의미한 다.

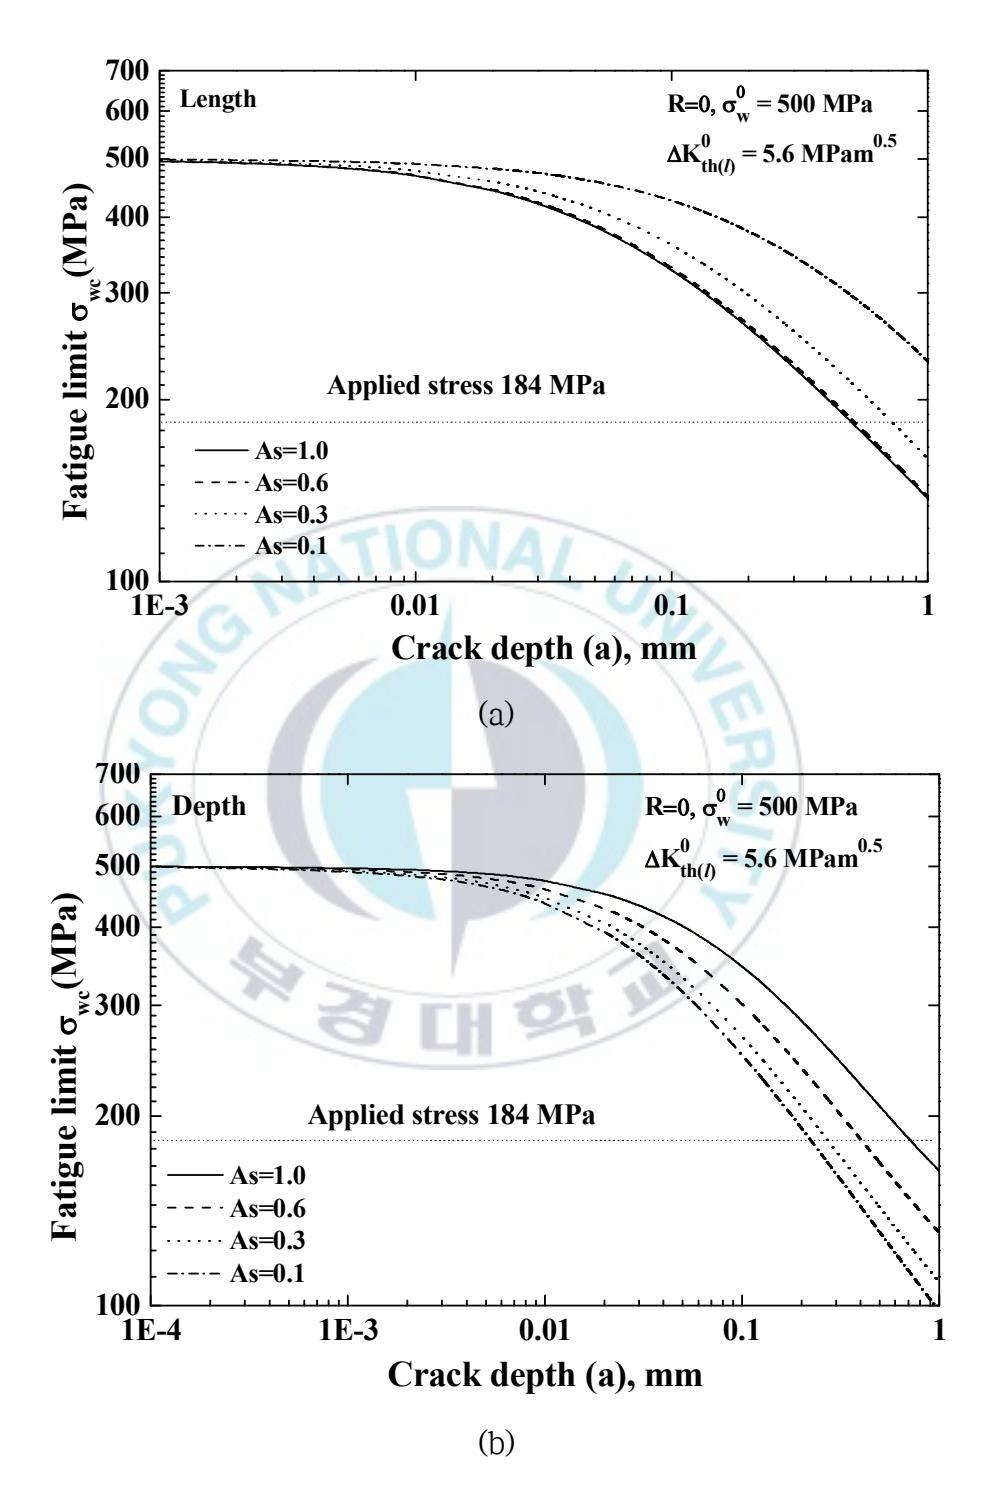
상기와 같이 볼트가 1개가 받는 응력 184MPa에서 파손할 가능성에 대하여 생각한다. SCM 435의 열처리 조건은 다음과 같다; 담금질 (85 5℃에서 1.8 ks + 유냉) 및 어닐링 (600℃에서 3.6 ks + 수냉). [19] 이와 같은 열처리에서 얻어진 시험편의 피로하도는 500MPa이고, [18.19] SCM 435 모재의 항복 응력 902MPa에서 얻어진 긴 균열의 하한계응력확대계 수 $\Delta K^R_{th(l)}$ 은 5.6 $MPa\sqrt{m}$ 이다.[20] 이들 값을 식(3.2)에 대입하여 구한 피로한도를 Fig. 3.7에 나타낸다. (a)는 표면에 대한 피로한도를 나타낸 것이고, (b)는 깊이에 대한 피로한도를 나타낸 것이다. 피로한도는 균열 형상비(Aspect ratio, As) 1.0, 0.6, 0.3 및 0.1에 대하여 나타내었다. 그림 에는 볼트에 작용하는 응력 184MPa을 점선으로 나타내었다. 피로한도 는 균열 치수가 증가함에 따라서 급격하게 감소하는 것을 알 수 있다. 이러한 경향은 표면과 깊이에 따라서 다르게 나타났다. 표면의 피로한 도는 균열형상비 0.1, 0.3, 0.6 및 1.0 순으로 감소하였으나, 깊이의 피로 한도는 1.0, 0.6, 0.3 및 0.1 순으로 감소하였다. 볼트 작용 응력 184MPa 과 피로한도가 만나는 점의 균열 치수를 균열형상비에 대하여 Table 3.3에 나타내었다.

Fig. 3.7 Relationship of fatigue limit and crack size. (a) Surface, (b) Depth
Table 3.3에서 SCM 435 볼트는 표면 및 깊이의 균열 크기가 작은 것 에서 파손이 발생한다. 표에는 파손이 발생하는 균열 크기를 굵은 글씨 로 나타내었다. 본 연구에서 파손한 SCM 435 볼트는 모든 균열형상비 의 깊이에서 파손이 발생하였다. 따라서 본 연구에서 파손이 발생한 볼 트는 반복 하중에 의하여 표에 나타낸 표면 및 깊이의 균열 크기보다 큰 균열이 존재하였다고 판단된다. 이와 같은 균열의 발생을 제어하기 위해서는 볼트의 정확한 체결, 열처리 정확성 및 나사골 부분에 피닝 등에 의한 압축 잔류응력의 부여가 필요하다고 판단된다.

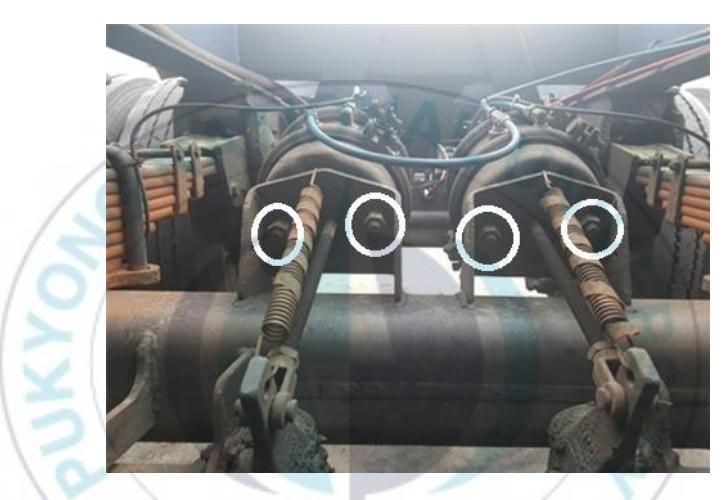
Fig. 4.1 Bolt connecting the air brake and spring

본 연구에 사용한 파손 재료는 대형 트럭의 에어 브레이크의 스프링 을 고정하는 SCM 435 볼트(M10)이다. Table 4.1은 SCM 435의 화학조성 범위를 나타낸다. 볼트는 스프링의 진동 때문에 반복 하중을 받는 구조 로 되어있다. Fig. 4.1은 에어 브레이크와 스프링를 연결하는 고정 볼트 (원 부분)를 나타낸다. Fig. 4.2는 파손된 볼트 외관을 나타낸다.

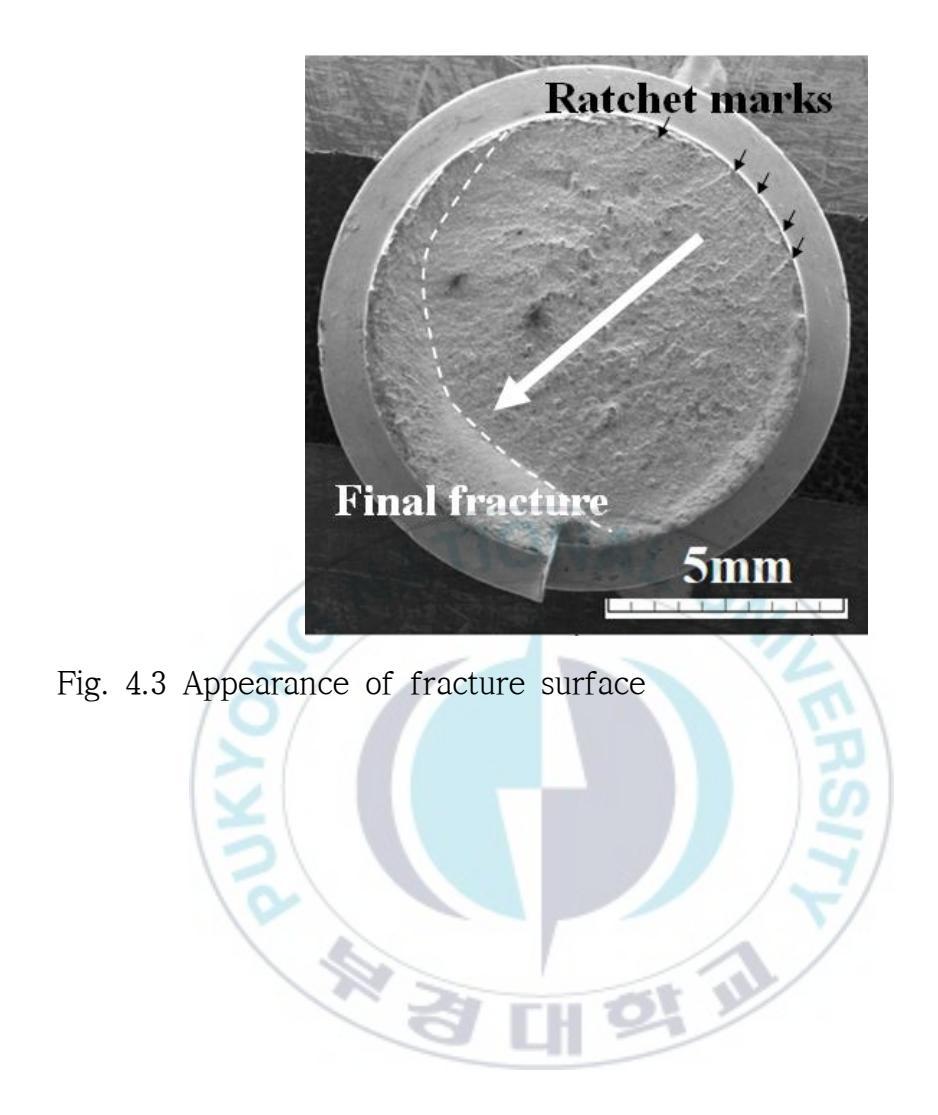
Fig. 4.3은 SEM에 의한 파단면의 외관 관찰한 것이다. 파면의 외주부 는 균열 발생기점으로 추측되는 부분에 많은 래칫 마크가 관찰되었다. 래칫 마크는 파단면 외주부에서 작은 계단과 같은 형상을 나타내며, 균 열이 내부로 진전하면서 없어진다. 피로 파괴의 특성을 나타내는 비치 마크는 관찰할 수 없었고, 그림의 흰 화살표는 균열진전 방향을 나타낸 다.

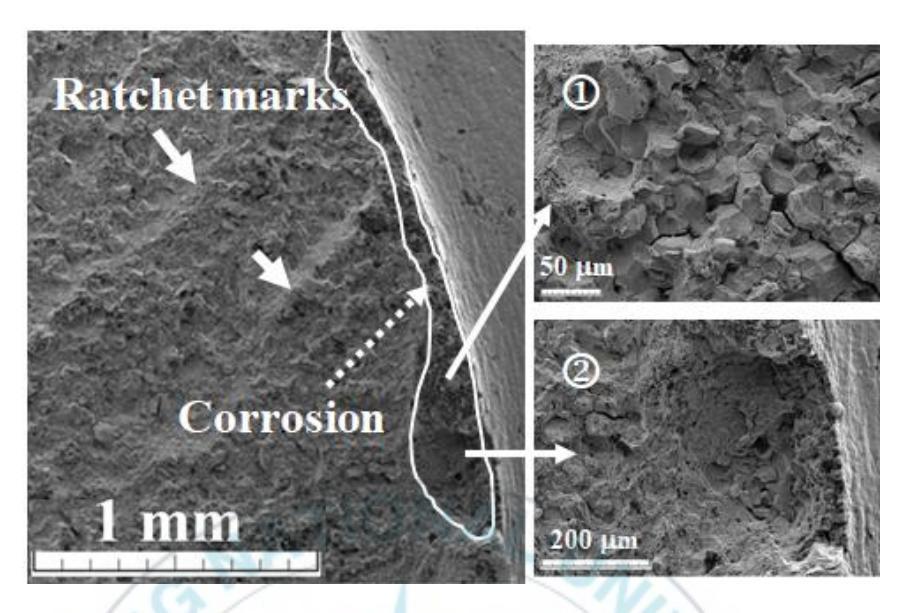
Fig. 4.4 Enlargement of the corrosion part of the outer circumference

Fig. 4.4는 파단면 외주의 부식 부분을 확대한 것이다. 외주는 부식 때 문에 결함이 발생하고, 작용 응력에 의하여 균열이 진전한 것으로 판단 된다. 래칫 마크는 부식 부분부터 형성되어 있다. 부식 부분은 입계 부 식 때문에 (a) 결정 입자가 선명하게 나타나 있으며, (b) 움푹 팬 곳도 관찰되었다. 또한, 부식 부분에서는 검은 점들이 관찰되었다. 입계 부식 은 입계의 불순물, 입계 영역에서 합금 원소 중 어느 하나가 과하게 많 거나 현저하게 감소한 경우에 발생한다. 18-8 스테인리스강은 500~800 ℃에 장시간 노출되면 Cr₂₃C₆가 생성되어 입계부식이 발생한다. 두랄루 민은 CuAl₂의 석출 때문에 입계 부식이 발생한다. 본 연구에 사용된 SCM435 볼트는 Cr를 함유하고 있으므로, 주행 중 빗물 등 Cl⁻을 함유한 수분과 접촉하여 입계 부식이 발생한 것으로 판단된다. 이것을 방지하 기 위하여 고온 고용화 처리와 급냉, 탄소보다 더 강력한 화합물을 형 성하는 안정제(Ti, Cb, Nb, Ta 등) 첨가, 탄소량을 0.03% 이내로 할 필 요가 있다.

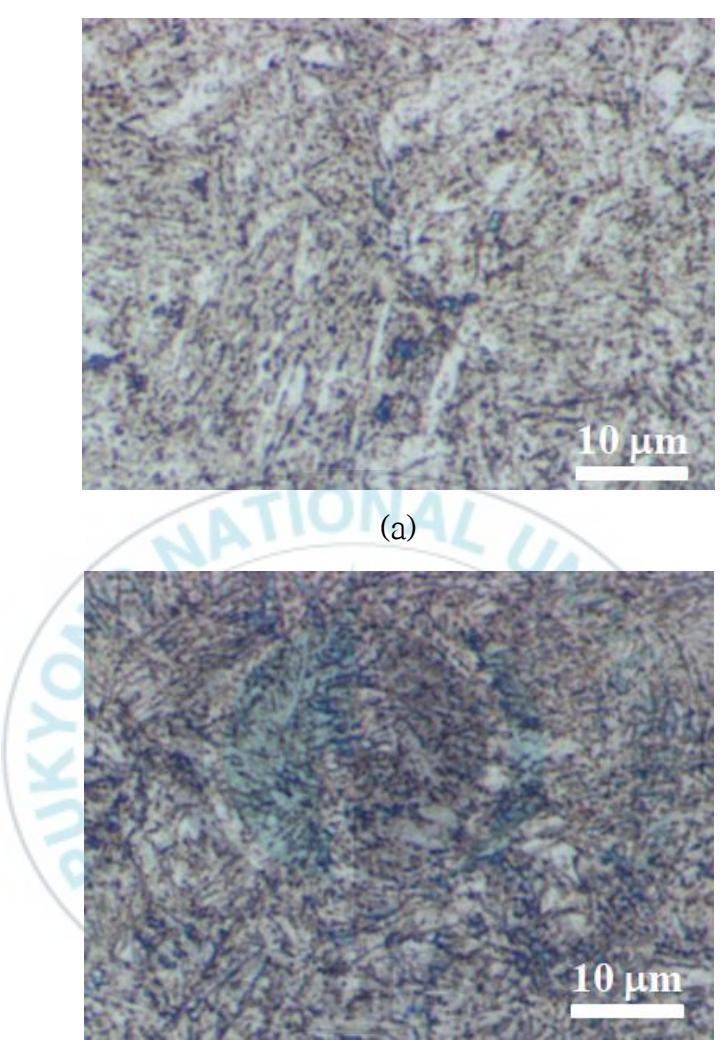
Fig. 4.6은 SCM 435 볼트의 (a) 모재 및 (b) 파손재의 금속현미경 조직 사진을 각각 나타낸 것이다. (a)와 (b)는 거의 비슷한 조직을 나타내었 다. 이것은 높은 강도와 인성을 얻기 위하여, 담금질 열처리한 베이나이 트 조직이다.

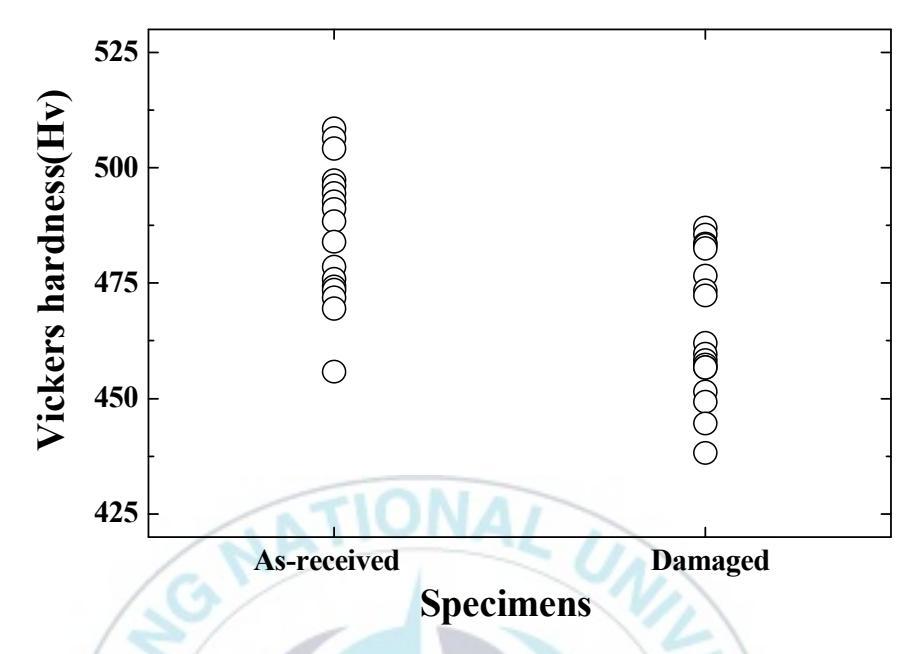
Fig. 4.7 Relationship between Vickers hardness and specimens.

Fig. 4.7은 모재와 파손재의 비커스경도를 나타낸다. 파손재의 경도는 모재보다 경도가 작은 것을 알 수 있다. 그리고 비커스경도는 재료에 따라서 일정한 값이 아니라, 변동하는 것을 알 수 있다. 이처럼 변동하 는 비커스경도는 최약 링크 가설을 고려하여, 2-파라미터 와이블 분포 를 적용하여 통계 해석하였다.

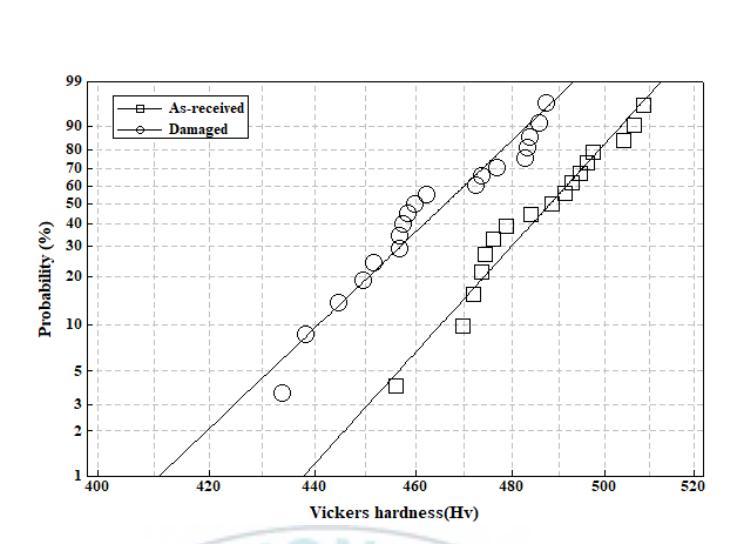
Fig. 4.8 Weibull probability of Vickers hardness

Fig. 4.8은 모재와 파손재에 대한 비커스경도를 와이블 확률지에 나타 낸 것이다. 비커스경도는 와이블 확률지에 직선 관계를 나타내었다. 비 커스경도에 대한 해석 결과를 Table 4.4에 나타낸다. 표에는 산술통계에 의한 평균, 표준편차(Std) 및 변동계수(COV)도 함께 나타내었다. 모재의 척도 파라미터는 492.6로 나타났으나, 파손재는 피로에 의한 열화로 약 4.4% 작은 471.1로 나타났다. 형상 파라미터는 모재 38.9, 파손재 33.6을 나타내었다. 그러나 변동계수는 형상 파라미터와 반대의 경향을 나타내 어 분산이 많음을 알 수 있다. 즉, 모재는 0.0303이고, 파손재는 0.0357 로 나타났다.

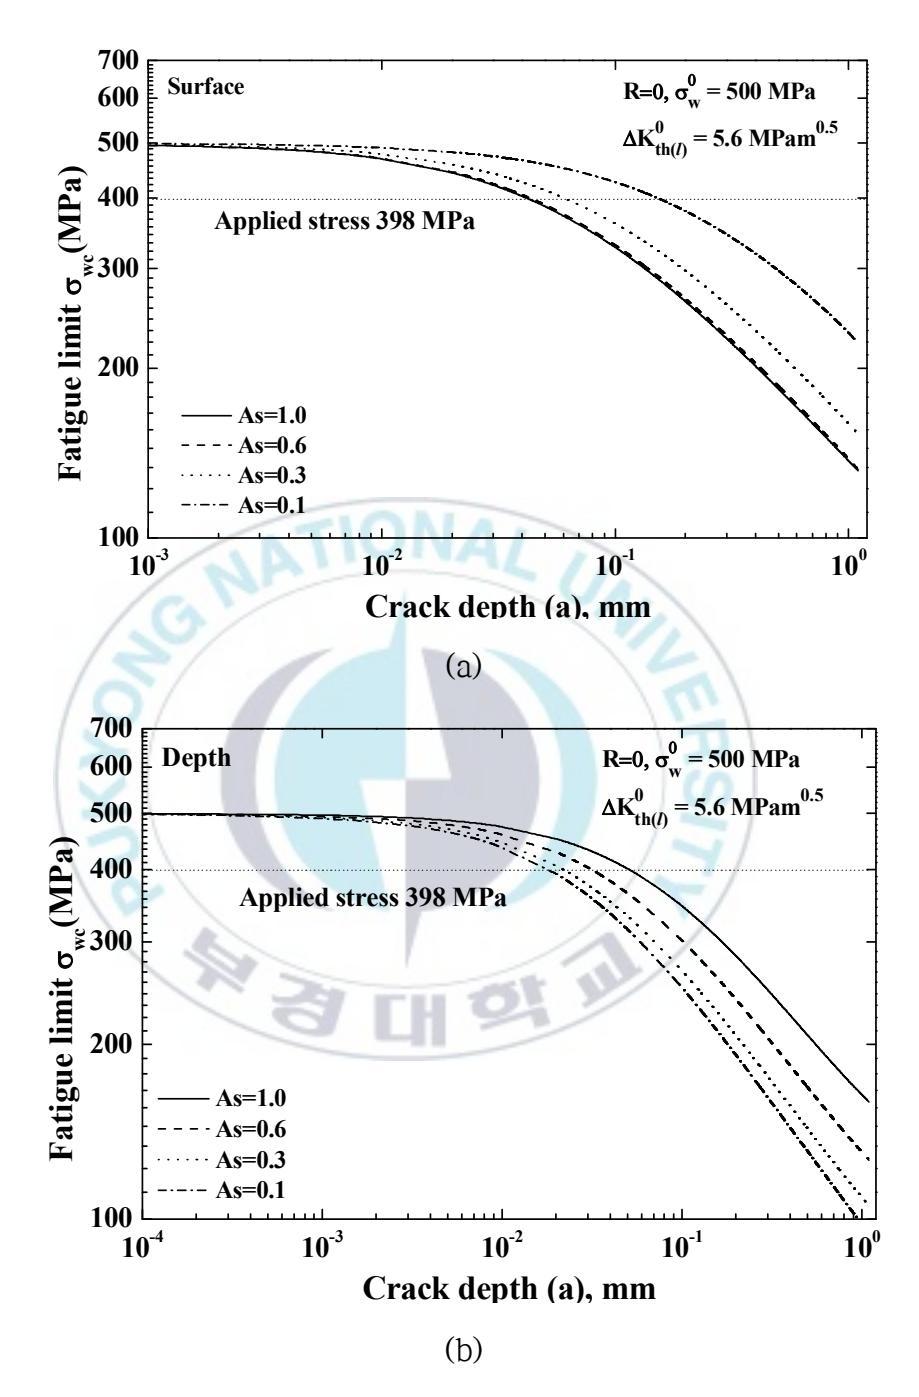
Fig. 4.9 Relationship of fatigue limit and crack size. (a) Surface, (b) Depth

SCM 435 볼트의 열처리 조건은 다음과 같다; 담금질 (855℃에서 1.8 ks + 유냉) 및 어닐링 (600℃에서 3.6 ks + 수냉).[21] 이와 같은 열처리 에서 얻어진 시험편의 피로한도는 500MPa이고,[20,21] SCM 435 모재의 항복 응력 902MPa에서 얻어진 $\Delta K_{th(t)}^R$ 은 5.6 MPa \sqrt{m} 였다.[22] 이들 값 을 식(3)에 대입하여 구한 피로한도를 Fig. 4.9에 나타낸다. (a)는 표면에 대한 피로한도를 나타낸 것이고, (b)는 깊이에 대한 피로한도를 나타낸 것이다. 피로한도는 균열형상비(Aspect ratio, As) 1.0, 0.6, 0.3 및 0.1에 대하여 나타내었다. 그림에는 볼트에 작용하는 응력 398MPa을 점선으 로 나타내었다. 피로한도는 균열 치수가 증가함에 따라서 급격하게 감 소하는 것을 알 수 있다. 이러한 경향은 표면과 깊이에 따라서 다르게 나타났다. 표면의 피로한도는 균열형상비 0.1, 0.3, 0.6 및 1.0 순으로 피 로한도가 감소하였으나, 깊이의 피로한도는 1.0, 0.6, 0.3 및 0.1 순으로 피로한도가 감소하였다. 볼트 작용 응력 398MPa과 피로한도가 만나는 점의 균열 치수를 균열형상비에 대하여 Table 4.5에 나타내었다.

Table 4.5에서 SCM 435 볼트는 표면 및 깊이의 균열 치수가 작은 것 에서 파손이 발생한다. 표에는 각 As에서 파손이 발생하는 균열 치수를 굵은 글씨로 나타내었다. As=1.0은 표면, As=0.6, 0.3, 0.1은 깊이에서 파 손이 먼저 발생한다. 따라서 본 연구에서 파손이 발생한 볼트는 반복 하중에 의하여 표에 나타낸 표면 및 깊이의 균열 크기보다 큰 균열이 존재하였다고 판단된다. 이와 같은 균열의 발생을 제어하기 위해서는 외부 충격에 의한 파손의 방지, 부식 방지, 정확한 조성의 재료 사용, 열처리 정확성 및 나사골 부분에 쇼트 피닝 등에 의한 압축 잔류응력의 부여가 필요하다고 판단된다.
