음향방출을 이용한 수소 유기 균열

환경에서 초고강도강(HV670)의

하한계응력확대계수의 결정

Determination of Threshold Stress Intensity Factor(K_{IHAC}) of Ultra-High Strength Steel (HV670) in Hydrogen-Assisted Cracking(HAC) Environments using Acoustic Emission

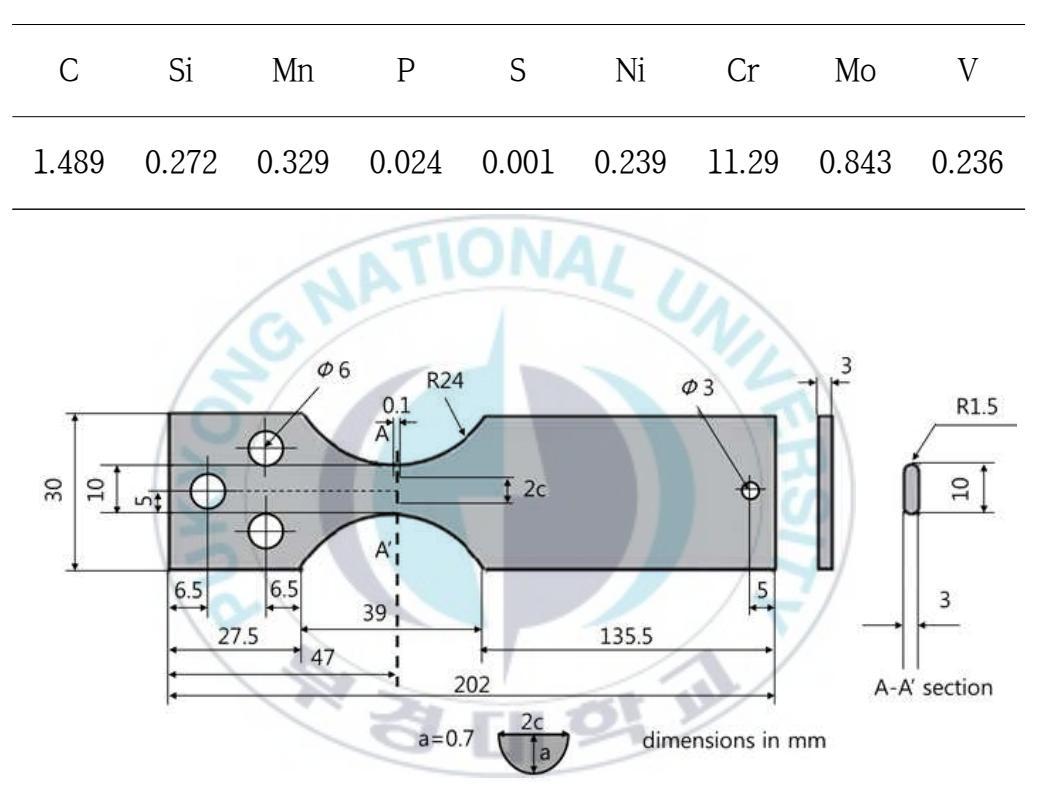
Fig. 1 Ultra high strength steel Specimen.

시험편의 슬릿(slit)은 방전가공(Electric discharge machining; EDM) 에 의하여 폭 10mm의 중앙에 도입하였다. 본 연구에 사용한 시험편 의 반원형 슬릿은 2c=1.4mm, a=0.7mm로 균열종횡비(a/c)=1.0으로 하 였다. 시험편의 자유단에 부하하는 정하중은 Newman-Raju 식을 이 용하여, 슬릿 표면(c)과 깊이(a)의 Kc, Ka를 결정하였다.

본 연구에 사용 재료는 냉간금형용장 SKD11으로, HAC 실험에 사 용하기 위한 UHSS를 얻기 위하여 열처리를 실시하였다. 열처리 조건 은 1,036 ℃에서 2시간 퀜칭, 180 ℃에서 템퍼링하였다. 열처리로 얻 어진 UHSS의 비커스경도(HV)는 670이다. SKD11의 화학성분은 Table. 1에 나타내었다. HAC 실험은 Fig. 1과 같은 시험편을 사용하였다.

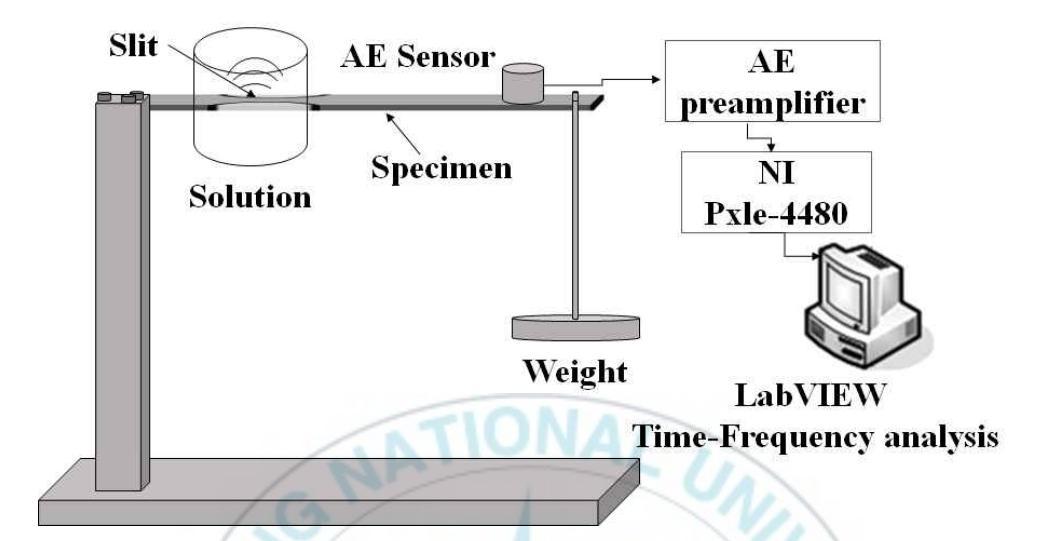
Fig. 2 Schematic diagram of the experimental apparatus.

탄성파 신호의 파형과 주파수 특성을 검출하기 위한 장비는 최대 8채널까지 지원되는 NI PXIe SYSTEM을 사용하였다. 장비는 발생하 는 모든 탄성파형을 디지털화시켜 저장한다. 탄성파의 검출 smapling rate는 1MHz이고, 샘플링 크기는 4096개이다. 탄성파 검출 센서는 넓은 범위의 주파수 응답 특성을 가지는 광대역 센서 1MHz이며, 28dB 전치증폭기를 거쳐 검출하였다. 센서는 접촉매질을 바르고 시 험편에 고정하였다. 검출된 탄성파 신호는 LabVIEW를 사용하여 시 간-주파수 분석을 실시하였다. Fig. 2는 실험 장치의 개략도를 나타 낸다. 실험 종료 후에 시험편의 단면은 SEM을 이용하여 관찰하였다.

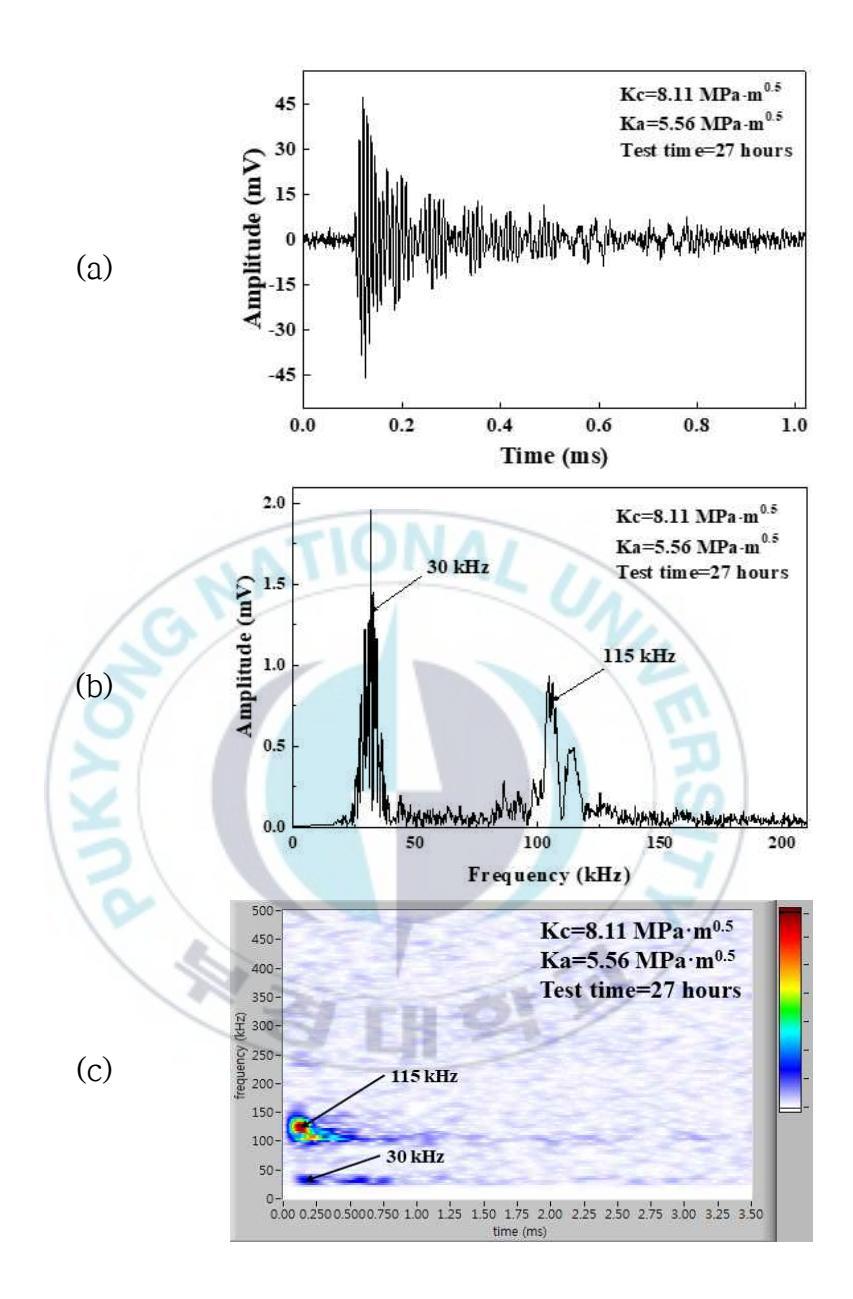
Fig. 3 AE signal detected from 27 hours of $K_c = 8.11 MPa \sqrt{m}$, $K_a = 5.56 MPa \sqrt{m}$. (a) Waveform, (b) Power spectrum, (c) Time-frequency analysis

Fig. 3과 4는 표면균열의 응력확대계수가 $K_c = 8.11 MPa \sqrt{m}$, $K_a = 5.56 MPa \sqrt{m}$ 이 되는 응력이 작용한 경우에서 얻어진 파형, 주파수 스펙트럼 및 시간-주파수 해석의 결과를 나타낸다. 이것은 이다. Fig. 3은 27시간, Fig. 4는 430시간에서 얻어진 결과이다. 각 그림에서 (a)는 파형(Waveform), (b)는 주파수 스펙트럼(Power spectrum), (c)는 시간-주파수 해석(Time-frequency analysis)을 나 타낸다.

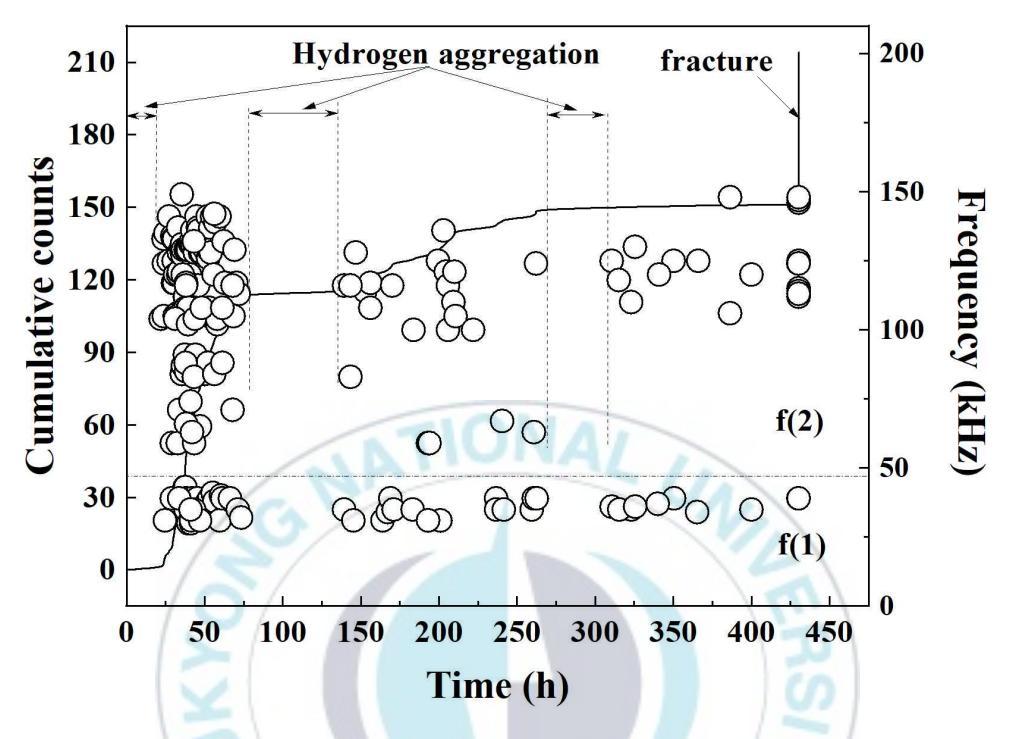
Fig. 5 Relationship of cumulative counts, dominant frequency for test time of $K_c = 8.11 \text{ MPa} \sqrt{m}$, $K_a = 5.56 \text{ MPa} \sqrt{m}$.

Fig. 5는 실험에서 얻어진 탄성파의 누적과 Fig. 3과 4와 같은 그 림에서 얻어진 탁월주파수를 시간에 대하여 나타내었다. 탄성파는 약 0~21시간, 74~138시간 및 263~310시간에서 신호 검출이 없 었다. 이 시간은 슬릿 선단에 수소가 응집하는 시간으로 판단된다. 탄성파는 21~74시간, 138~263시간 및 310~430시간에 신호가 검 출되었다. 이시간은 수소 응집에 의하여 HAC가 발생 및 진전하는 구간이다. 탄성파는 21~74시간에서 부식 및 HAC에 의한 신호가 많이 발생하였다. 이것은 슬릿에 큰 응력이 작용하여, HAC에 의한 균열 발생이 원인으로 Fig, 5에서 확인할 수 있다. 탄성파의 탁월 주파수는 부식에 의한 약 30~43kHz의 낮은 주파수 대역 f(1)과 균 열 발생 및 진전에 의한 약 59~150kHz의 높은 주파수 대역 f(2)에 서 검출되었다.

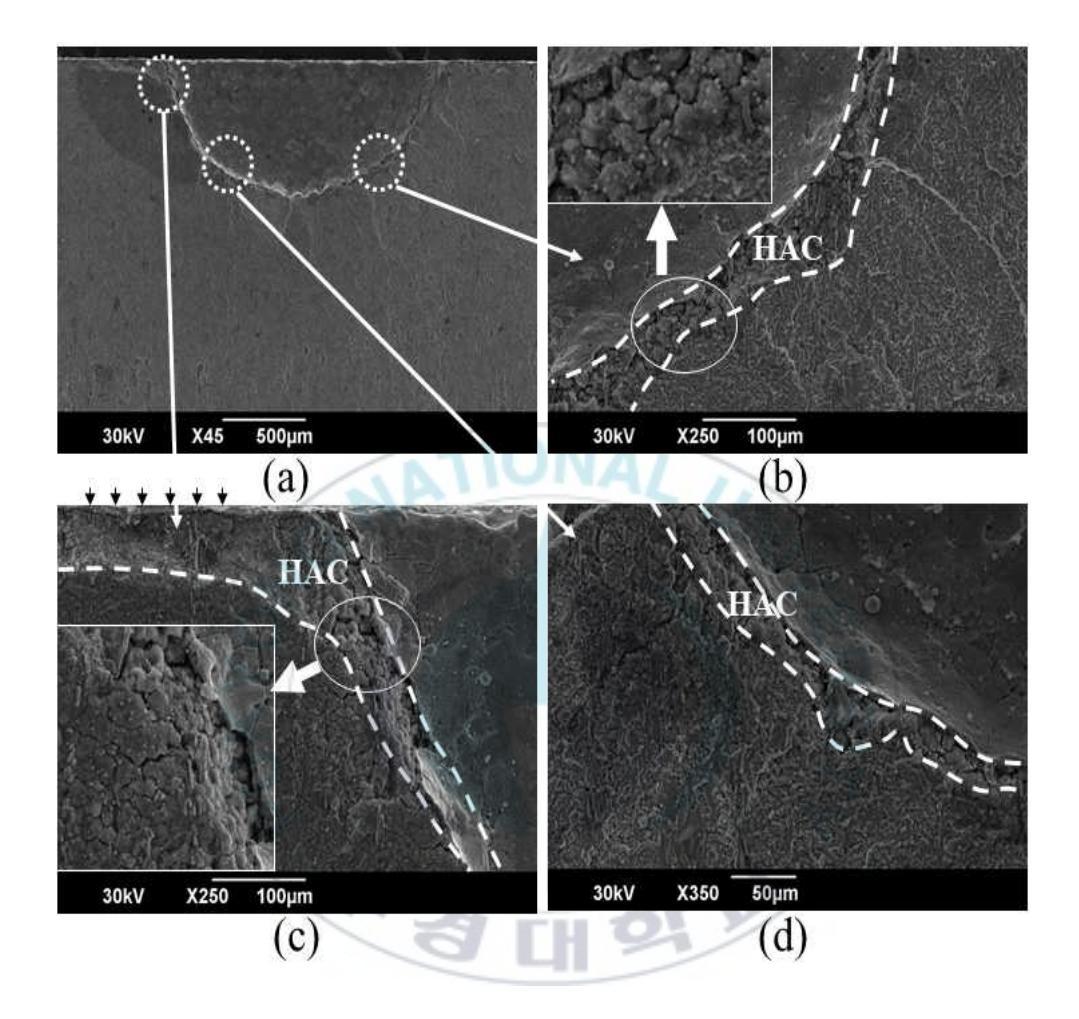
Fig. 6 SEM image from $K_c = 8.11 MPa \sqrt{m}$, $K_a = 5.56 MPa \sqrt{m}$. (a) EDM slit, (b)~(d) Slit-tip part.

Fig. 6은 실험 후 파단면의 SEM 사진이다. (a)는 방전가공 슬릿 (slit) 부분을 나타낸다. (b)~(d)는 HAC가 나타난 슬릿 선단 부분이 다. 슬릿 선단 부분은 약간의 부식과 작용 응력에 의하여 HAC의 군열이 진전한 것으로 판단되었다. HAC 부분은 (b)(c)의 확대 그림 으로 나타내듯이, 계면이 취화되어 결정립이 선명하게 관찰되며, 일부에서는 단면에 균열이 관찰되었다. 특히, (c)는 슬릿에서 표면 방향(↓)으로 균열이 진전한 것을 알 수 있다. 이것은 응력이 작용 한 21~74시간에 탄성파가 많이 발생한 것이라 판단된다. 이와 같 이 약 40kHz 전후의 주파수대역은 부식에 의한 탁월주파수이고, 약 60kHz 이상의 주파수대역은 균열 발생 및 진전에 의한 탁월주 파수로 판단된다.

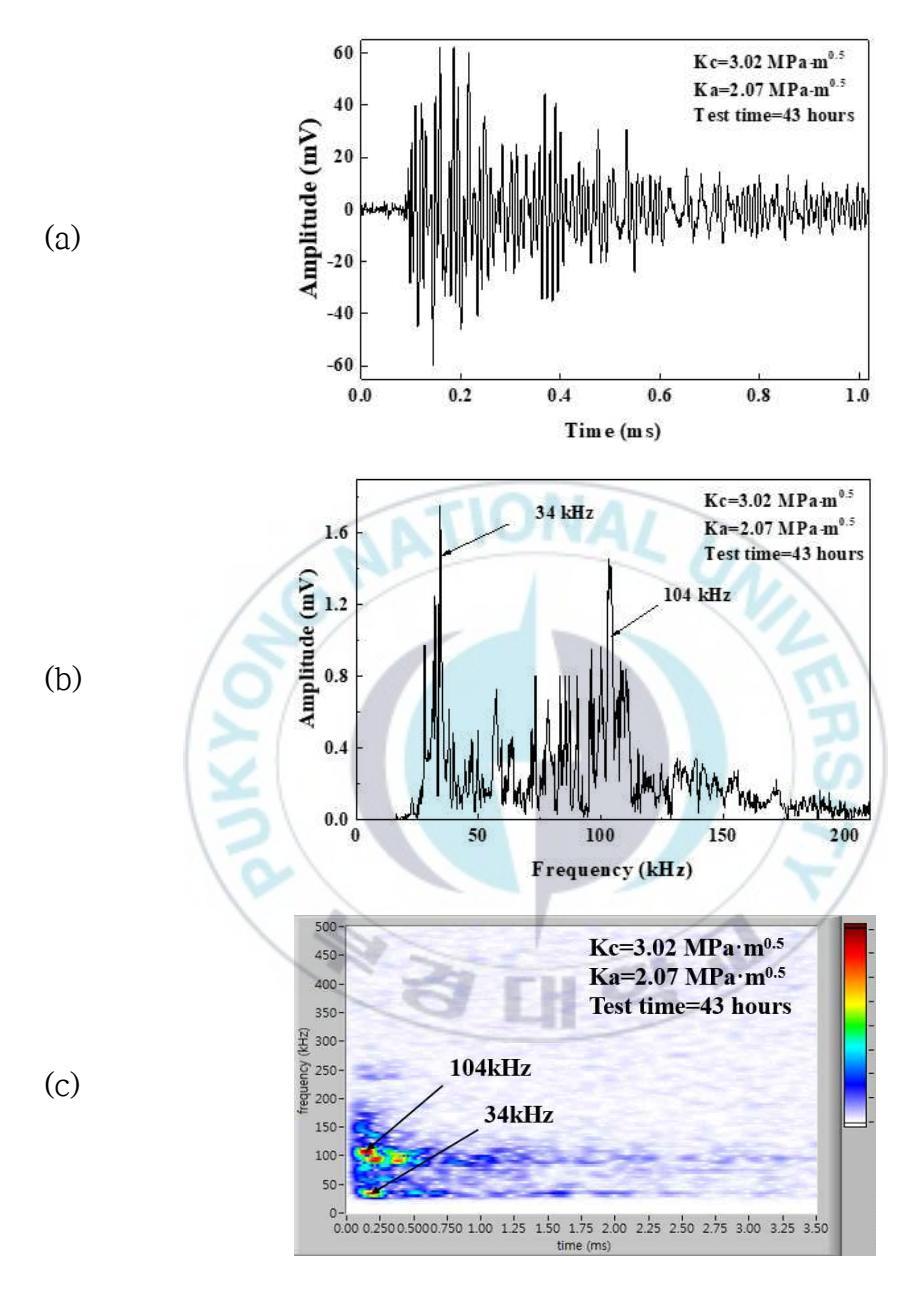
Fig. 7 AE signal detected from 21 hours of $K_c = 3.02 MPa \sqrt{m}$, $K_a = 2.07 MPa \sqrt{m}$. (a) Waveform, (b) Power spectrum, (c) Time-frequency analysis.

Fig. 7과 8은 표면균열의 응력확대계수가 각각 $K_c = 3.02 MPa \sqrt{m}$, $K_a = 2.07 MPa \sqrt{m}$ 가 되는 응력이 작용한 경우에서 얻어진 파형, 주파수 스펙트럼 및 시간-주파수 해석의 결과를 나타낸다. Fig. 7 은 43시간, Fig. 8은 203시간에서 얻어진 결과이다. 각 그림에서 (a)는 파형(Waveform), (b)는 주파수 스펙트럼(Power spectrum), (c) 는 시간-주파수 해석(Time-frequency analysis)을 나타낸다.

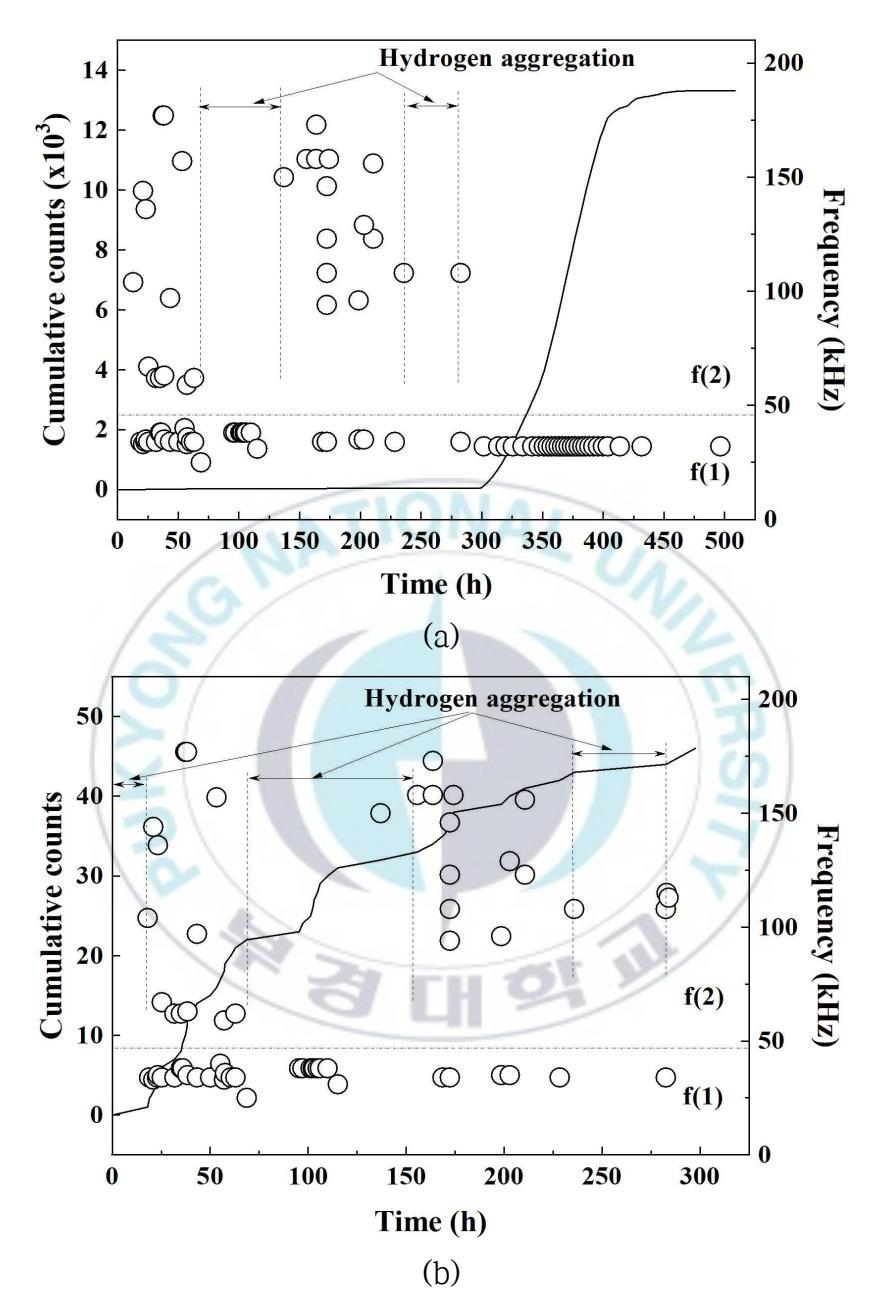
Fig. 9 (a) Relationship of cumulative counts, dominant frequency for test time of $K_c = 3.02 MPa \sqrt{m}$, $K_a = 2.07 MPa \sqrt{m}$. (b) Magnification of $0 \sim 282$ hours.

Fig. 9는 실험에서 얻어진 탄성파의 누적과 Fig. 7과 8 같은 그림 에서 얻어진 탁월주파수를 시간에 대하여 나타내었다. (a)는 약 500시간까지 전체를 나타낸 것이고, (b)는 282시간까지 확대하여 나타낸 것이다. 탄성파는 약 0~18시간, 63~135시간 및 235~282 시간에서 신호가 검출되지 않았다. 이 구간은 슬릿 선단에 수소가 응집하는 시간으로 판단된다. 탄성파는 18~63시간, 135~235시간 및 282시간 이후에 검출되었다. 이 구간은 수소 응집에 의하여 균 열 발생 및 진전하는 시간이다. 탄성파의 탁월주파수는 부식에 의 한 약 32~40kHz의 낮은 주파수 대역 f(1)과 균열 발생 및 진전에 의한 약 59~177kHz의 높은 주파수 대역 f(2)에서 검출되었다. 282 시간 이후의 주파수는 약 32kHz로 부식에 의한 탄성파로 판단된

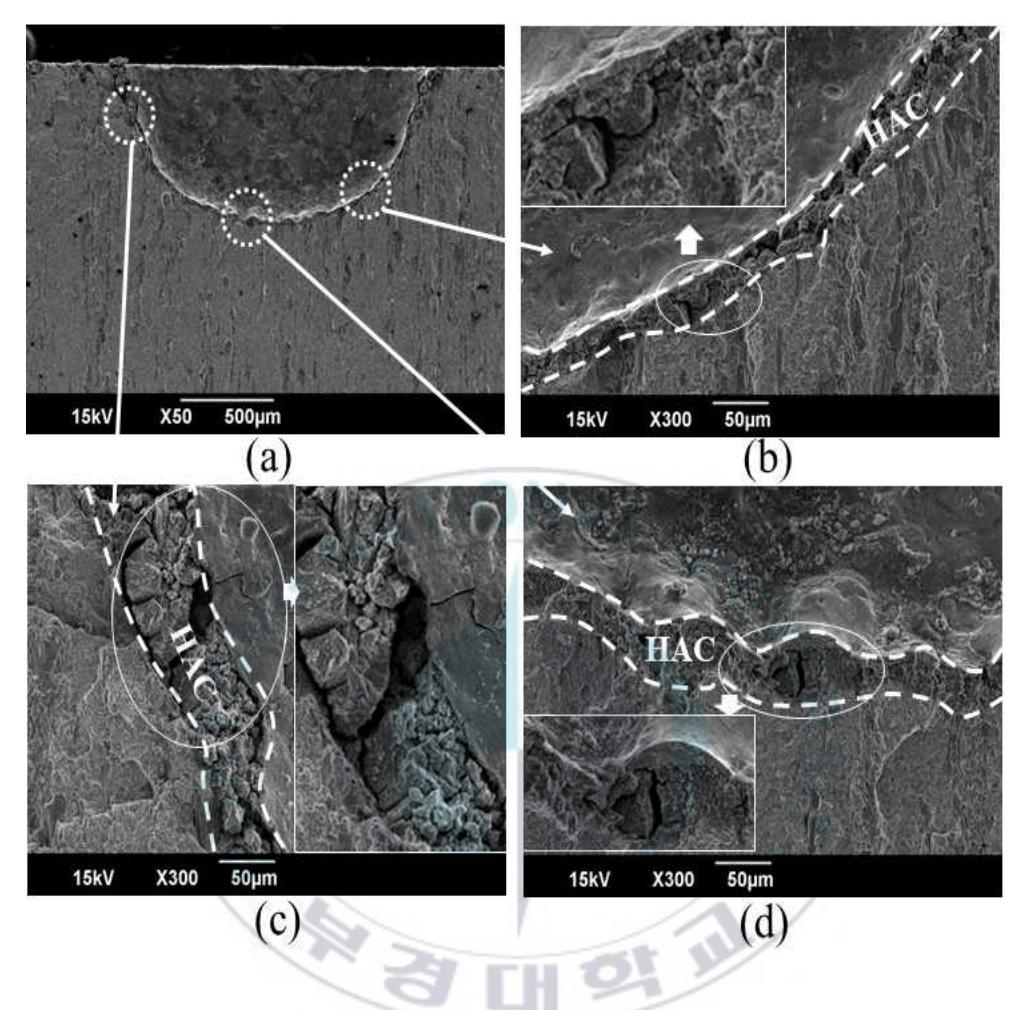
Fig. 10 SEM image from $K_c = 3.02 MPa \sqrt{m}$, $K_a = 2.07 MPa \sqrt{m}$. (a) EDM slit, (b)~(d) Slit-tip part.

Fig. 10은 실험 후 파단면의 SEM 사진이다. (a)는 방전가공 슬릿 (slit) 부분을 나타낸다. (b)~(d)는 수소취성균열이 나타난 슬릿 선 단 부분이다. 슬릿 선단 부분은 약간의 부식과 작용 응력에 의하 여 균열이 진전한 것으로 판단되었다. HAC 부분은 (b)-(d)의 확대 그림에서 알 수 있듯이, 계면이 취화되어 결정립이 선명하게 관찰 되며, 일부에서는 단면에 균열이 관찰되었다. 약 40kHz 전후의 낮 은 주파수대역f(1)은 부식에 의한 탁월주파수이고, 약 60kHz 이상 의 높은 주파수대역f(2)는 균열 발생 및 진전에 의한 탁월주파수로 판단된다.

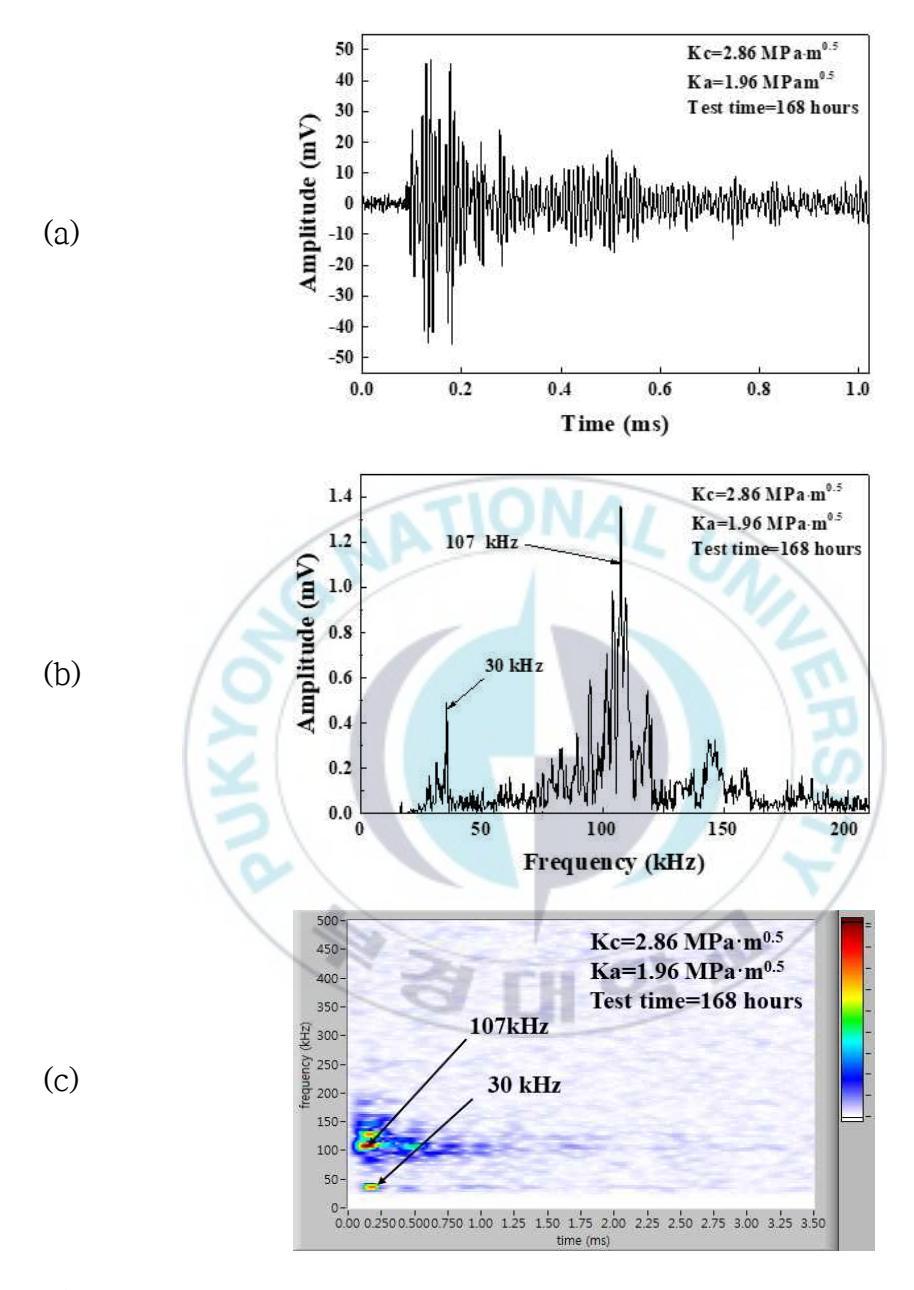
Fig. 11 AE signal detected from 21 hours of $K_c = 2.86 MPa \sqrt{m}$, $K_a = 1.96 MPa \sqrt{m}$. (a) Waveform, (b) Power spectrum, (c) Time-frequency analysis.

Fig. 11은 균열의 응력확대계수가 각각 $K_c = 2.86 MPa \sqrt{m}$, $K_a = 1.96 MPa \sqrt{m}$ 가 되는 응력이 작용한 경우에서 얻어진 파형, 주파수 스펙트럼 및 시간-주파수 해석의 결과를 나타낸다. Fig. 11 은 268시간에서 얻어진 결과이다. 각 그림에서 (a)는 파형 (Waveform), (b)는 주파수 스펙트럼(Power spectrum), (c)는 시간-주파수 해석(Time-frequency analysis)을 나타낸다.

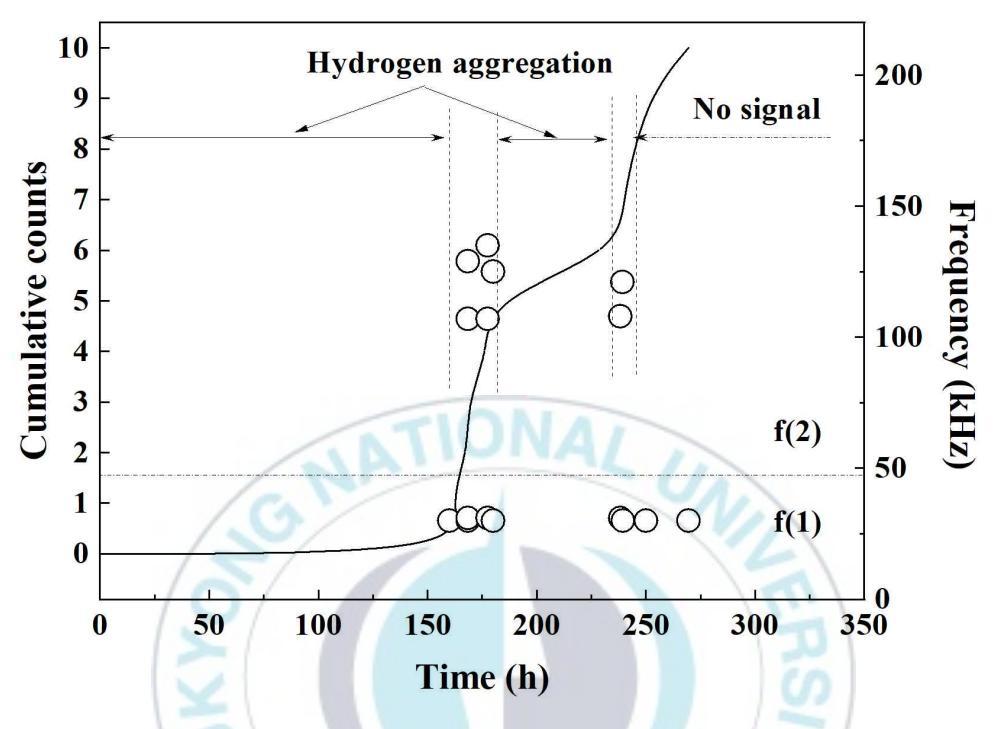
Fig. 12 Relationship of cumulative counts, dominant frequency for test time of $K_c = 2.86 MPa \sqrt{m}$, $K_a = 1.96 MPa \sqrt{m}$.

Fig. 12는 실험에서 얻어진 탄성파의 누적과 Fig. 11과 같은 그림 에서 얻어진 탁월주파수를 시간에 대하여 나타내었다. 이 시험편 은 320시간 실험했지만, 240시간 이후부터 유효한 신호가 검출되 지 않아서 320시간에 중지하였다. 탄성파는 약 0~160시간 및 180 ~238시간에서 신호가 검출되지 않았다. 이 시간은 슬릿 선단에 수소가 응집하는 시간으로 판단된다. 탄성파는 160~180시간 및 238~239시간에 신호가 검출되었다. 이 구간은 수소 응집에 의하 여 HAC가 발생 및 진전하는 구간이다. 그러나 Fig. 12는 다른 시 험편과 다르게 탄성파의 발생이 적게 검출되었지만, 부식에 의한 약 30kHz의 낮은 주파수 대역 f(1)과 균열 발생 및 진전에 의한 약 100~150kHz의 높은 주파수 대역 f(2)에서 약간 검출되었다. 이와 같이 신호가 적게 검출된 이유는 Fig. 13의 파면에서 관찰할 수 있 다.

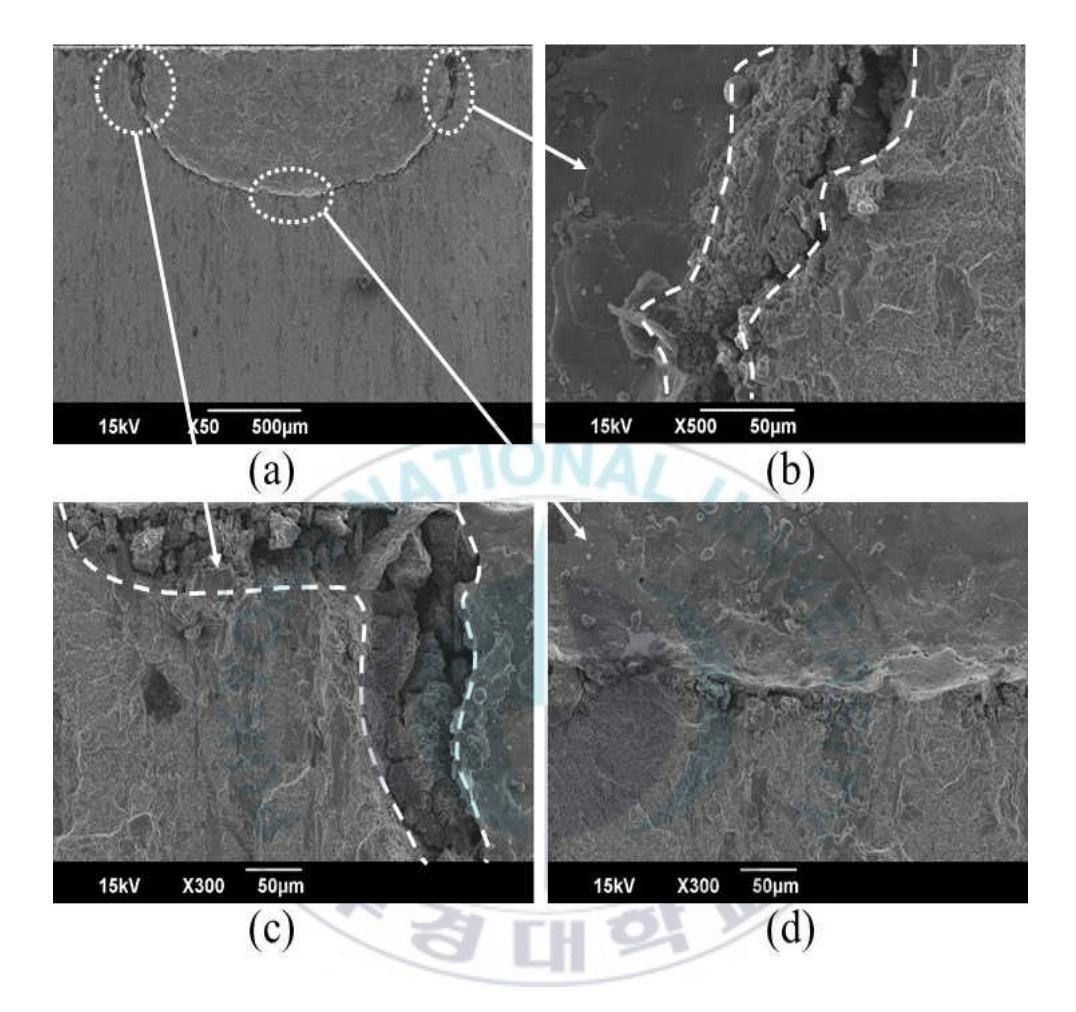
Fig. 13 SEM image from $K_c = 2.86 MPa \sqrt{m}$, $K_a = 1.96 MPa \sqrt{m}$. (a) EDM slit, (b)~(d) Slit-tip part.

Fig. 13은 실험 후 파단면의 SEM 사진이다. (a)는 방전가공 슬릿 (slit) 부분을 나타낸다. (b),(c)는 HAC가 나타난 슬릿 표면부, (d)는 슬릿 최심부를 나타낸다. 슬릿 선단부는 약간의 부식과 작용 굽힘 응력에 의하여 HAC의 균열이 약간 진전한 것으로 판단되었다. 그 러나 슬릿 최심부 (d)는 균열의 진전이 전혀 나타나지 않았다. 이 와 같은 현상 때문에 240시간 이후는 탄성파가 검출되지 않았고, 초기 균열 발생 부분의 부식에 의한 탄성파만 약간 검출되었다. 따라서 본 연구에 사용한 표면균열 시험편의 HAC 하한계응력확대 계수(KHAC)는 표면 $K_{IHAC} = 2.86 MPa\sqrt{m}$, 깊이 $K_{IHACA} = 1.96$ $MPa\sqrt{m}$ 로 결정하였다.

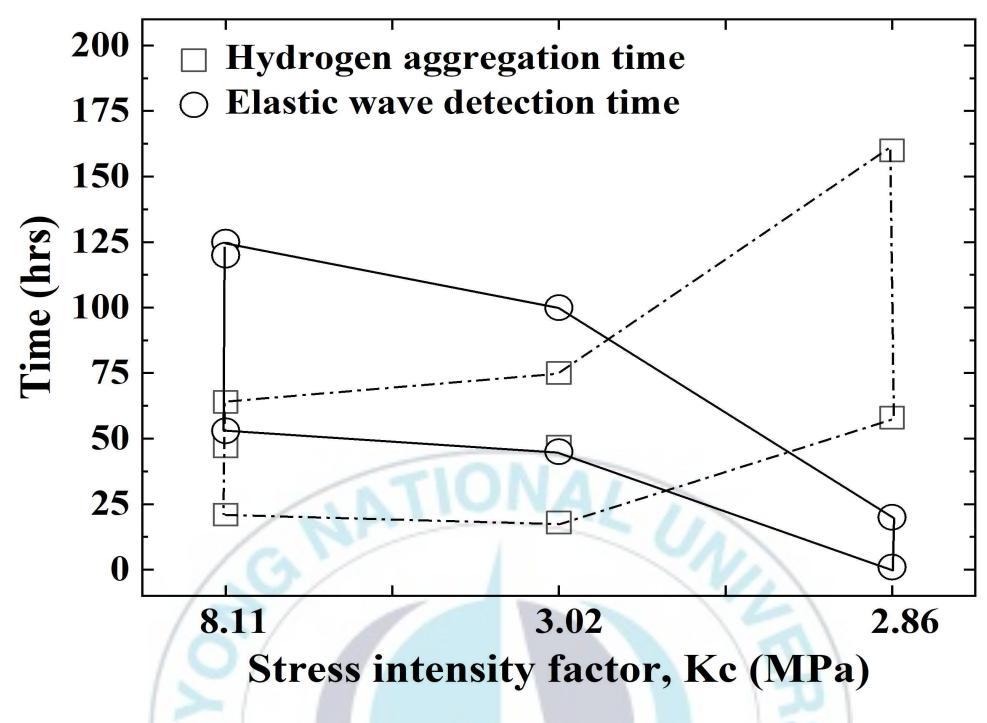
Fig. 14는 표면의 응력확대계수에 따른 수소 응집 시간과 탄성파 검출 시간의 관계를 나타낸다. 그림에서 □(실선)은 수소 응집 시 간을 나타내고, ○(점선)는 탄성파 검출 시간을 나타낸다. 수소 응 집 시간은 Kc가 작아질수록 길어지고, 탄성파 검출 시간은 짧아지 는 것을 알 수 있다. Kc가 큰 경우는 슬릿 선단에 큰 응력이 작용 하여, HAC가 빠르게 형성되고, 탄성파 발생 시간이 길어진다. 그 러나 Kc가 작은 경우는 슬릿 선단에 작은 작용 응력으로 인하여 HAC 발생에 많은 시간이 걸리고, 탄성파 발생 시간은 짧아진다. 이와 같이 HAC는 응력의 크기에 따라서 발생 시간이 다르게 나타 났다.
