태풍에 의한 연안재해의 특성을
고려한 사석제의 설계에 관한 연구

부경대학교 산업대학원

A study on Design/Management of Rubble Mound Structures Considered Coastal Damages by Typhoon

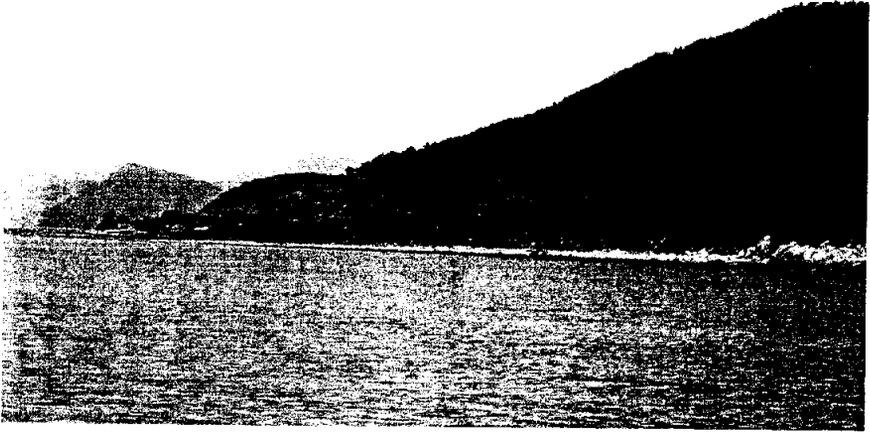
App 7. 놀차 공원 일원의 해변침식 현상(붉게 변환모습).

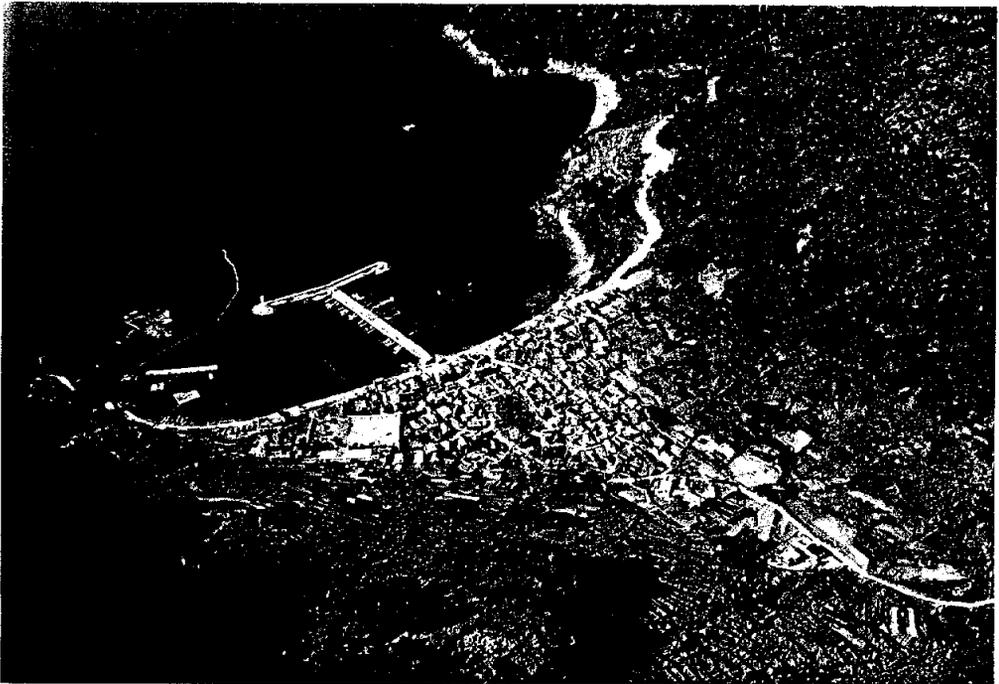
App. 37 대항항 모습이 선명하다 중앙에 위치한 T자형 방파제는 태풍“매미”로부터 마을을 완벽하게 보호하였고, 어촌체험관광마을 사업이 한창 추진 중이다, 좌측에 보이는 장비는 외곽방파제를 추가 축조중인 모습이다.

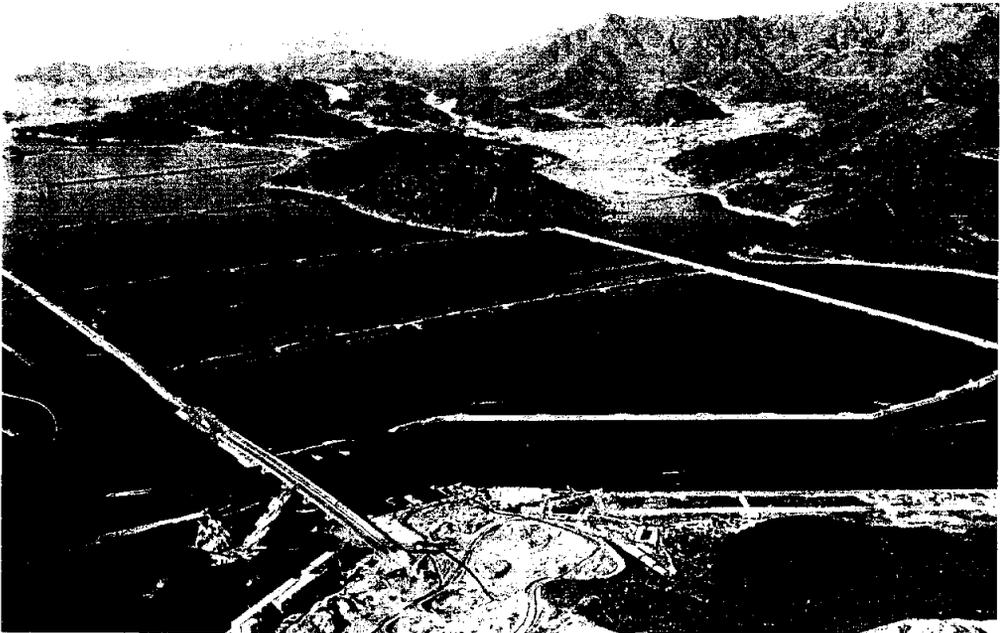
App. 45 진해지역의 준설토 투기장 이곳을 모두 매립했을 때 부지확보는 용이할 것이나 이로 인한 방재대책 등의 재검토가 필요할 것으로 보인다.

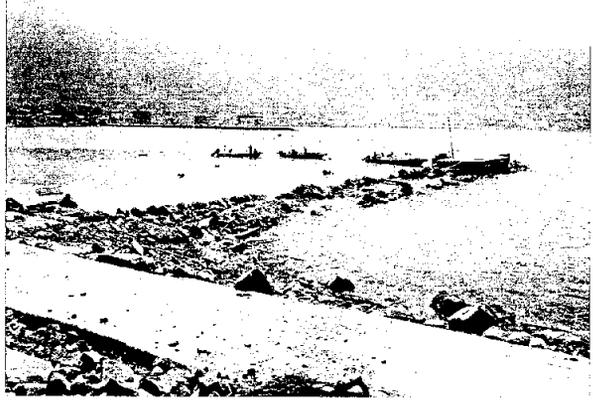
남중방파제
유실전경

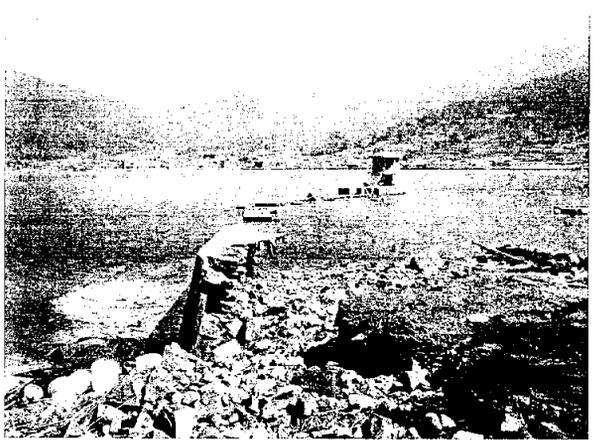
호안CON'C
유실전경

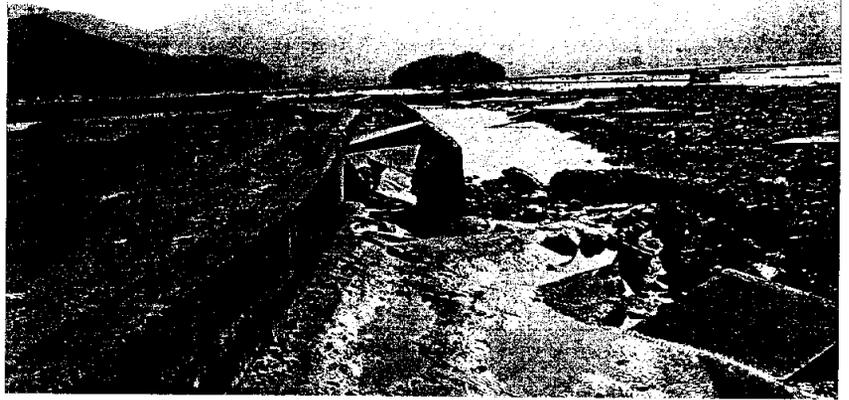
CON'C포장
파손 및
노체유실
